Orientační umělecko-historický sondážní stratigrafický průzkum omítkových vrstev a malt historického zdiva věže tvrze v Hradeníně.

1. Obec: Plaňany
2. Rej. č. památky: 45394/2-725
3. Bližší určení místa : Plaňany 13
4. Název památky: tvrz Hradenín

V. Nálezová průzkumová zpráva

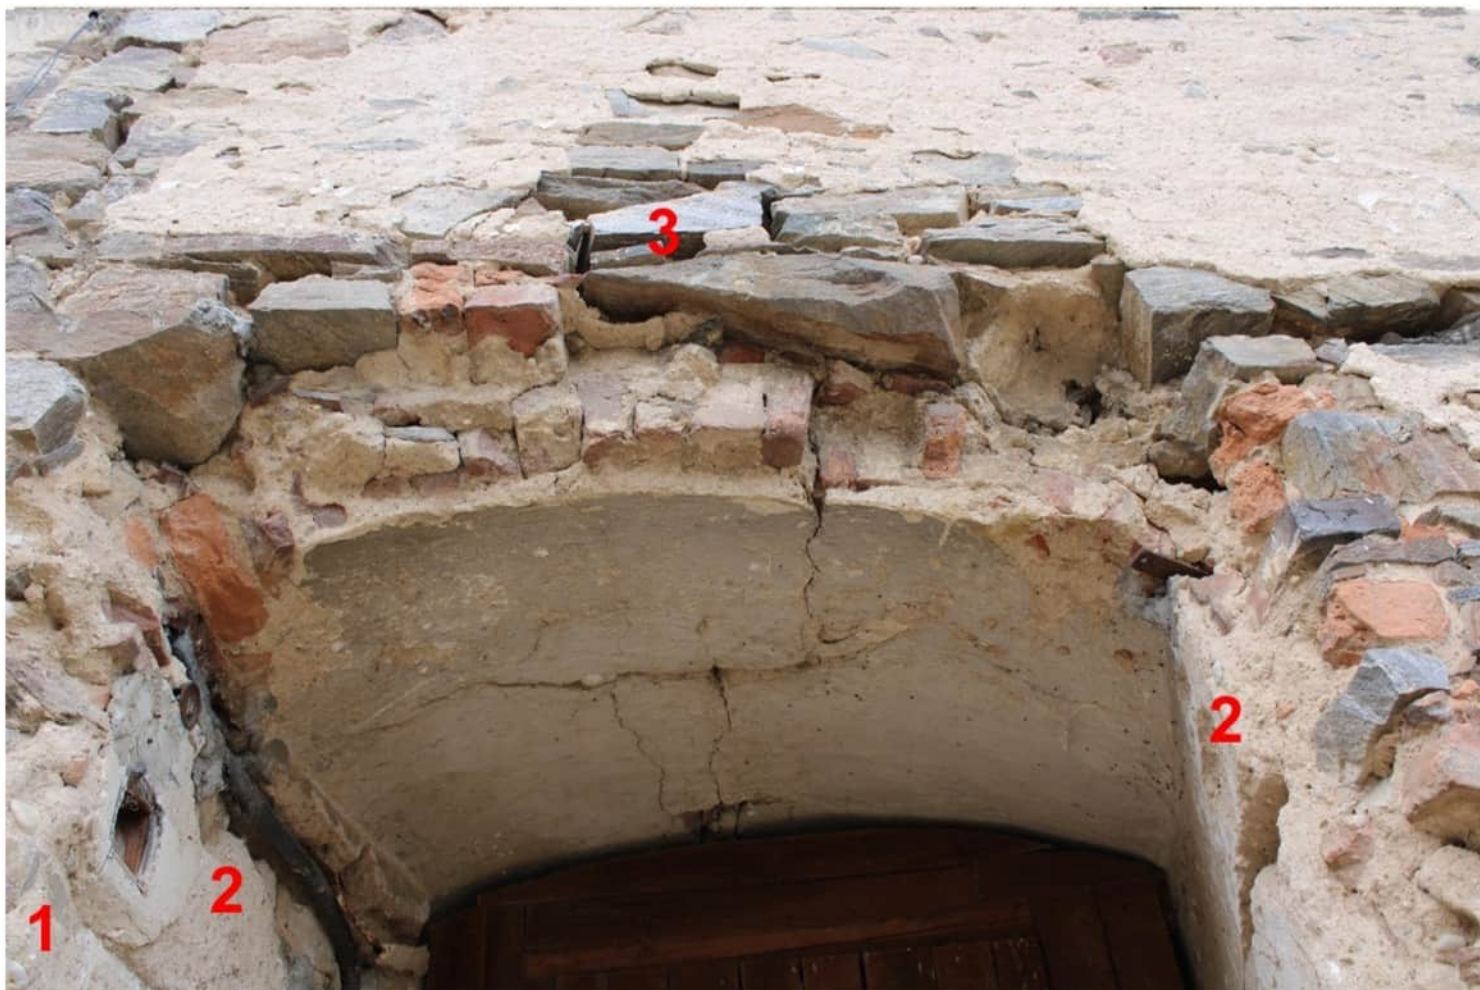
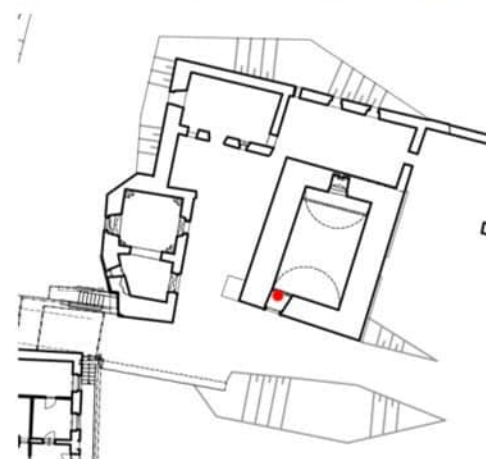
- 1/ Nejstarší silná omítková vrstva propojená a materiálově odpovídající maltě nejstaršího zdiva.
- 2/ Pozdější omítková vrstva strukturálně / hrubě prosátý říční písek / odpovídající spodní starší vrstvě.
- 3/ Nejstarší historické zdivo předstupuje před cihlový záklenek vstupu.

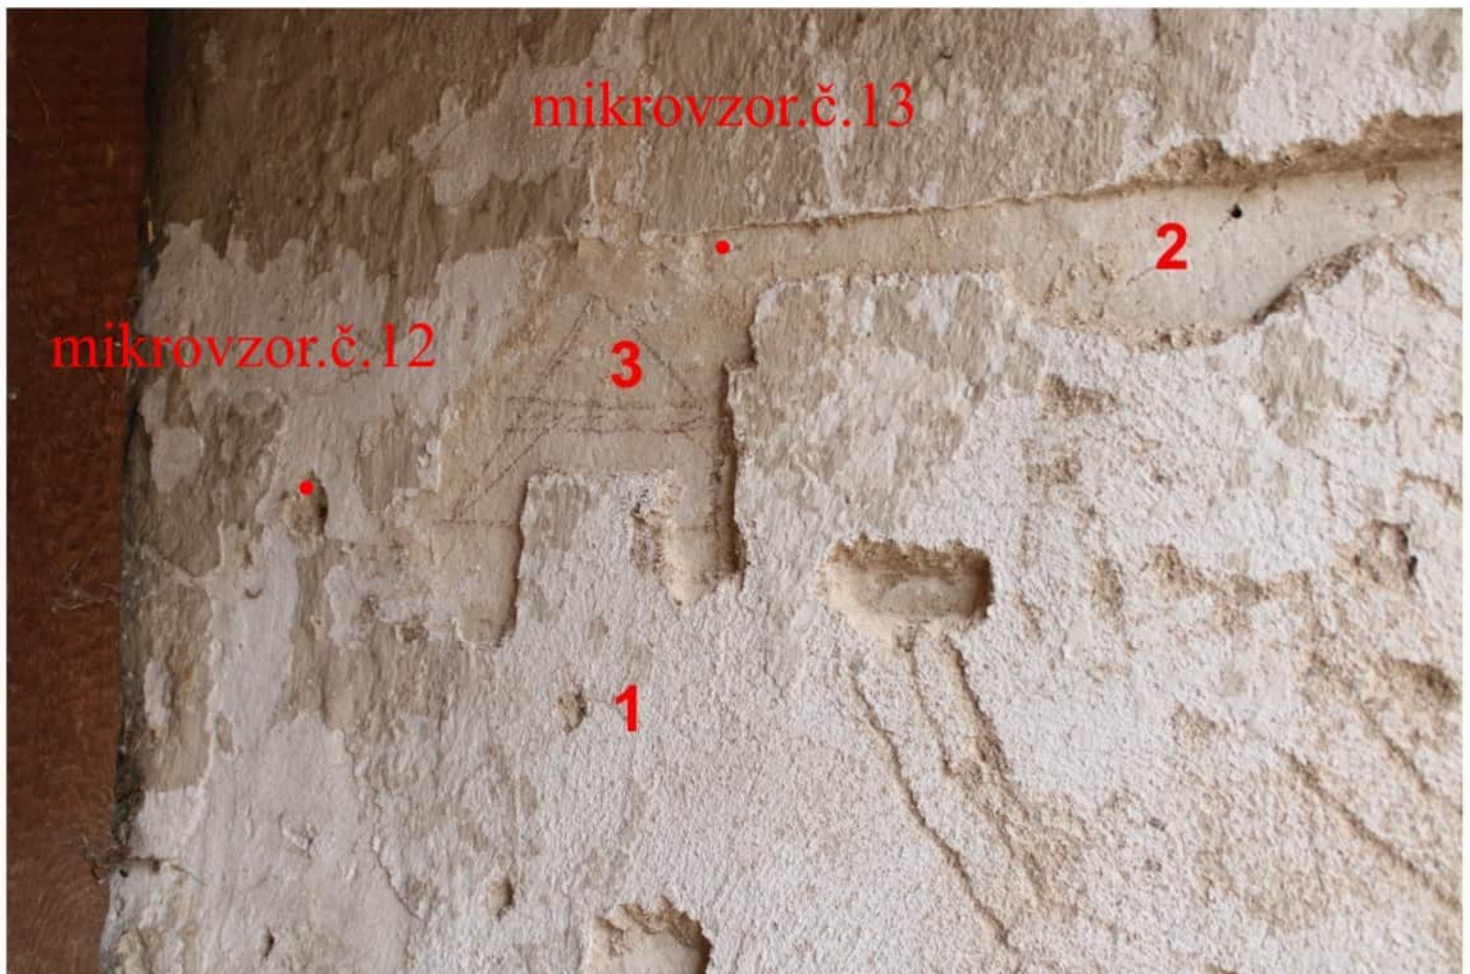
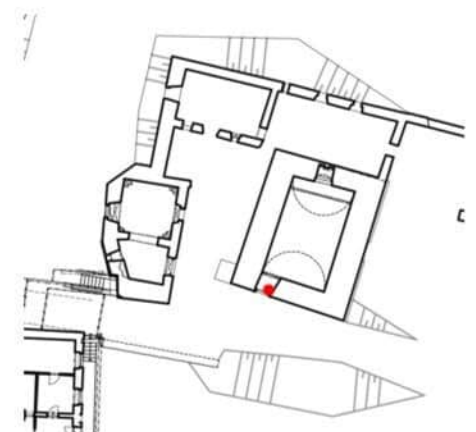
- 1/ Nejstarší silná omítková vrstva propojená a materiálově odpovídající maltě nejstaršího zdiva.
- 2/ Pozdější omítková vrstva strukturálně / hrubě prosátý říční písek / odpovídající spodní starší vrstvě.
- 3/ Schematická kresba provedená rudkou.

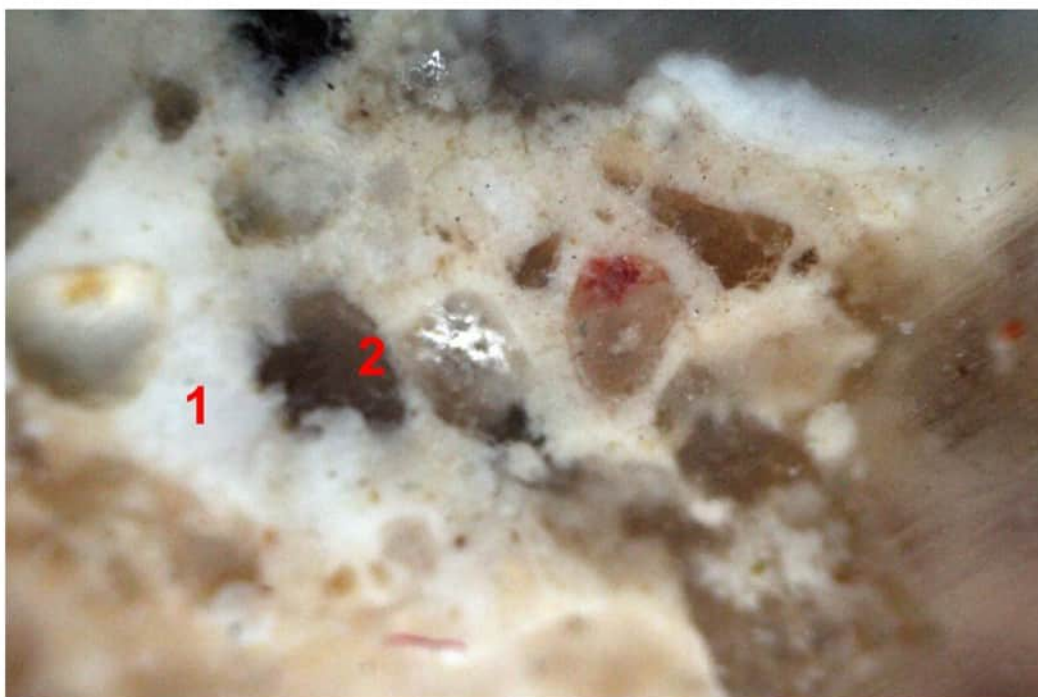
Mikrovzorek č. 13

- 1/ Vápenné pojivo malty.
- 2/ Úlomky plniva malty/ křemen,živec,slída/.

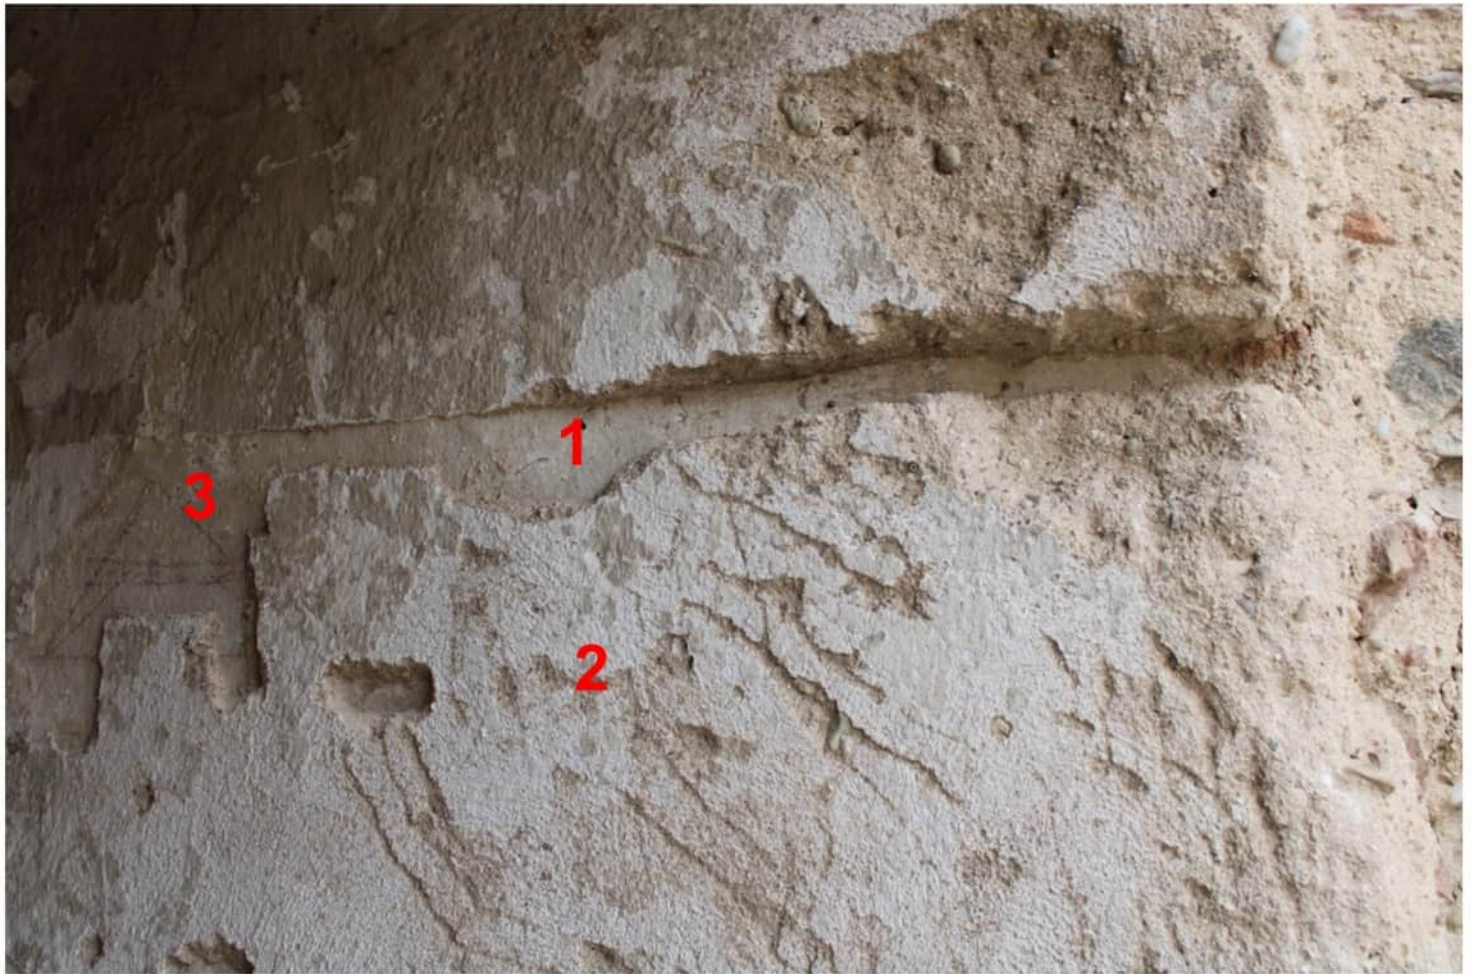
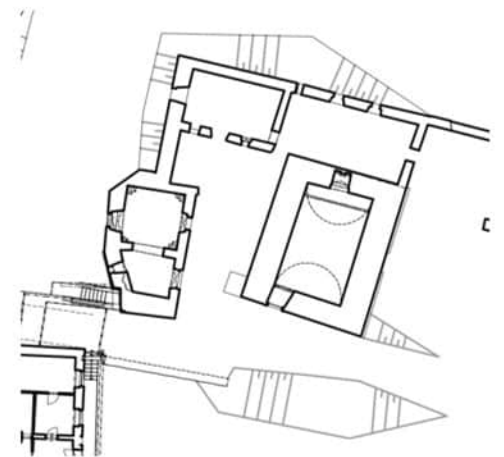
- 1/ Nejstarší silná omítková vrstva propojená a materiálově odpovídající maltě nejstaršího zdiva.
- 2/ Pozdější omítková vrstva strukturálně / hrubě prosátý říční písek / odpovídající spodní starší vrstvě.
- 3/ Schematická kresba provedená rudkou.

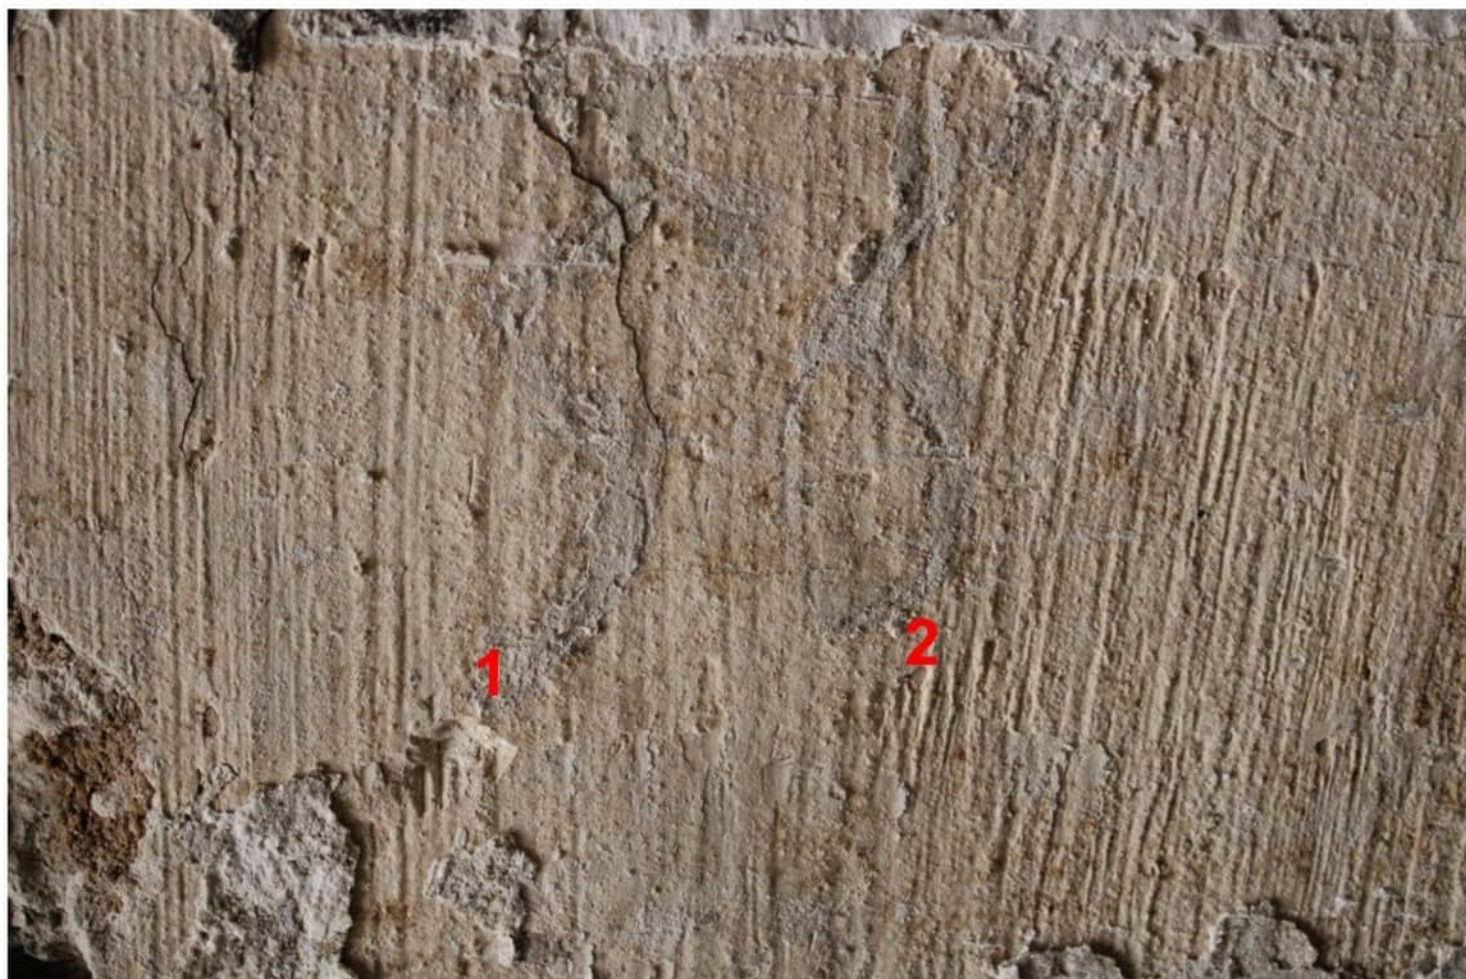
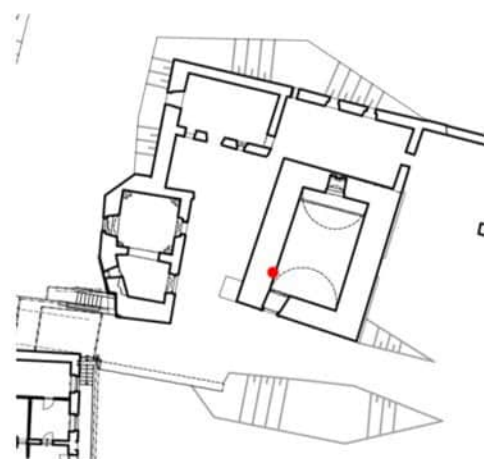
1,2/Obrysy/číslo 56, renesančního charakteru, na historické omítkové vrstvě interiéru, prostor s valenou klenbou v přízemí .

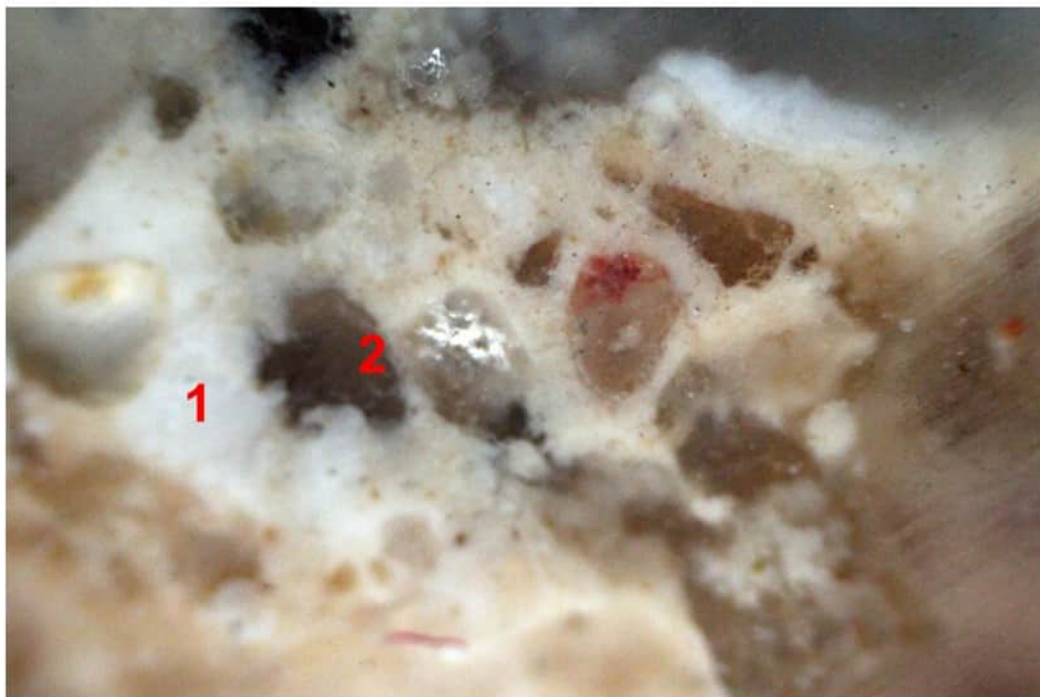
Mikrovzorek č. 14

1/ Vápenné pojivo malty.

2/ Úlomky plniva malty/ křemen, živec, slída/.

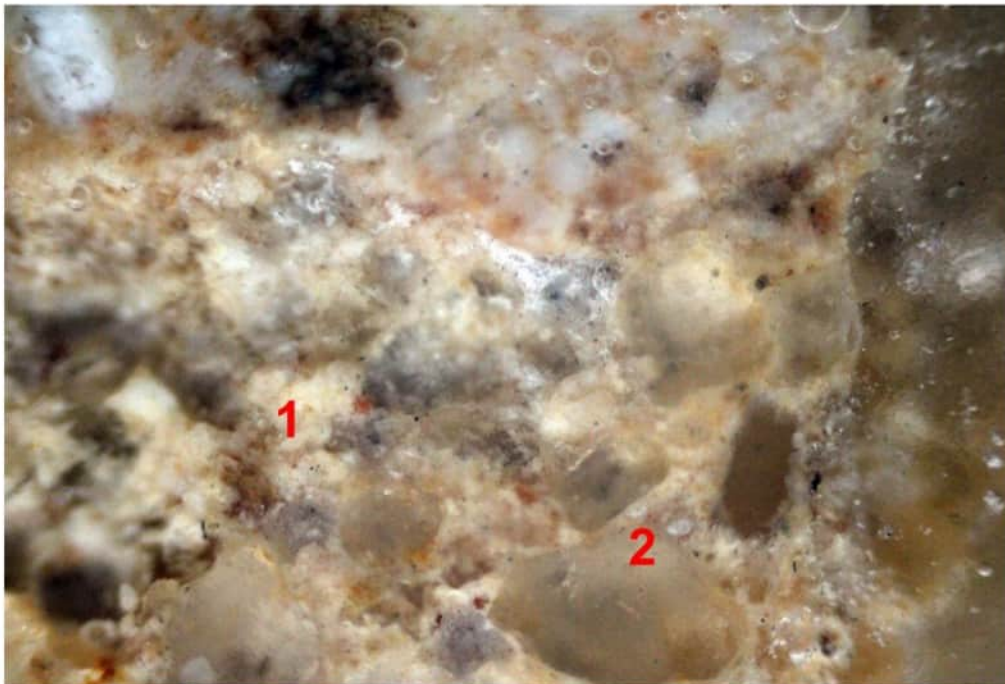
Mikrovzorek č. 15

1/ Vápenné pojivo malty.

2/ Úlomky plniva malty/ křemen, živec, slída/.

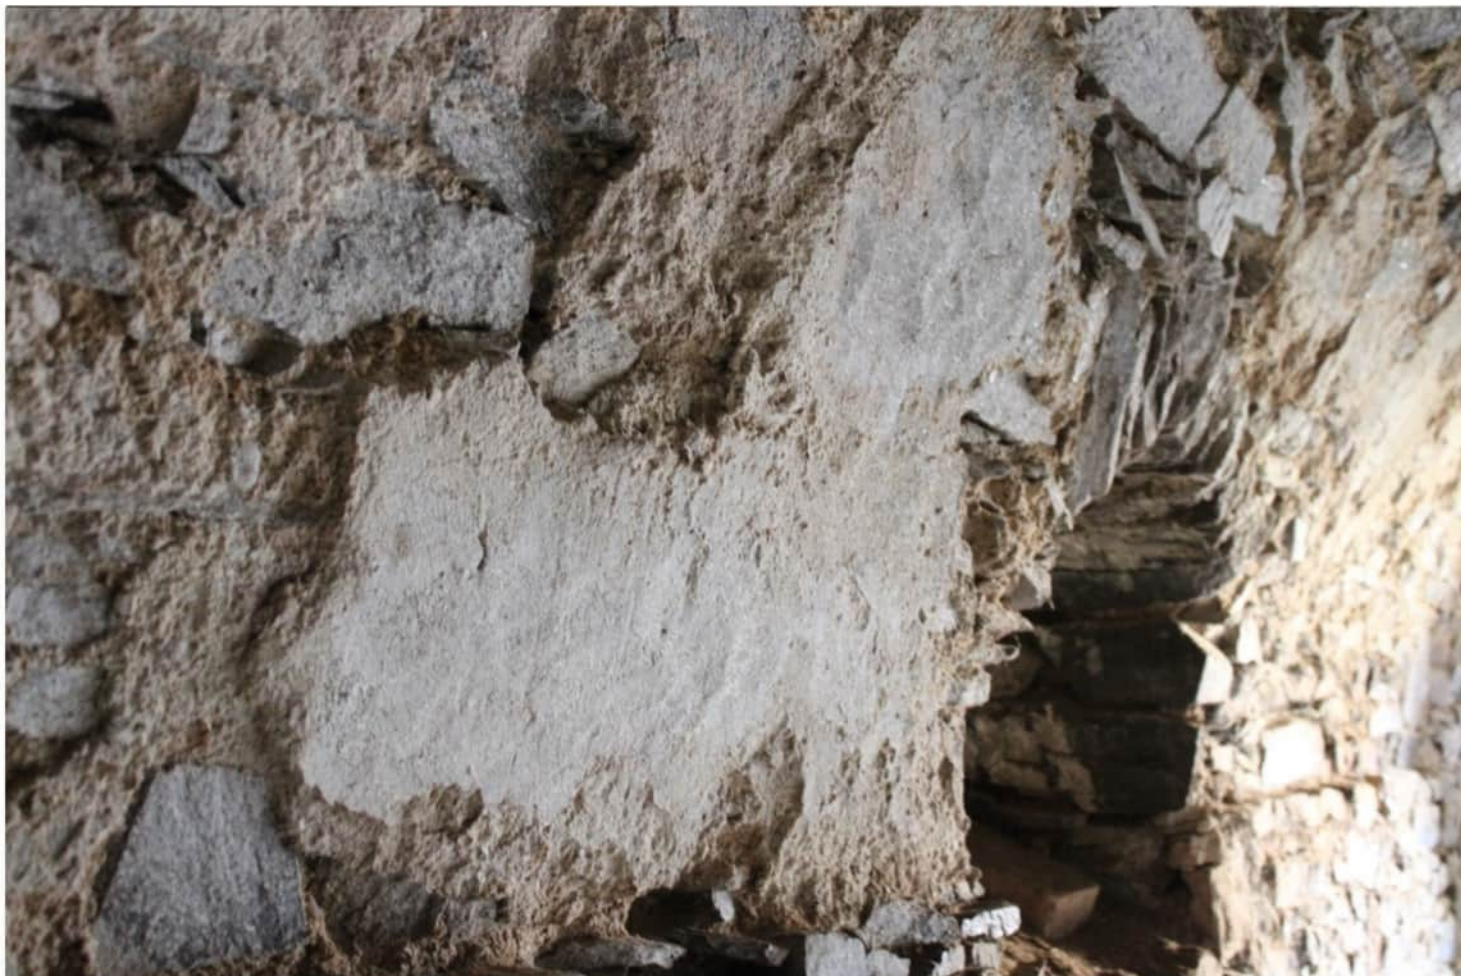
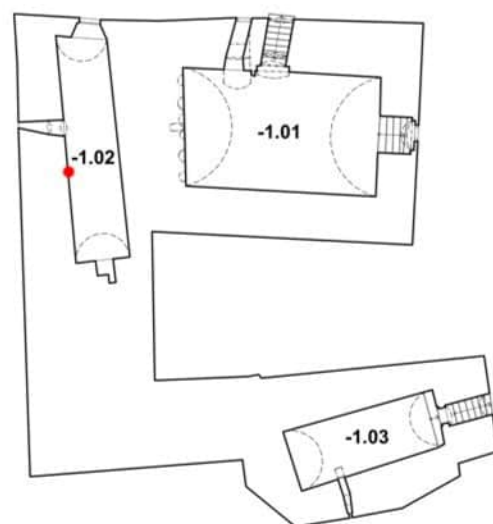
Fragment historické omítkové vrstvy kopírující zdivo

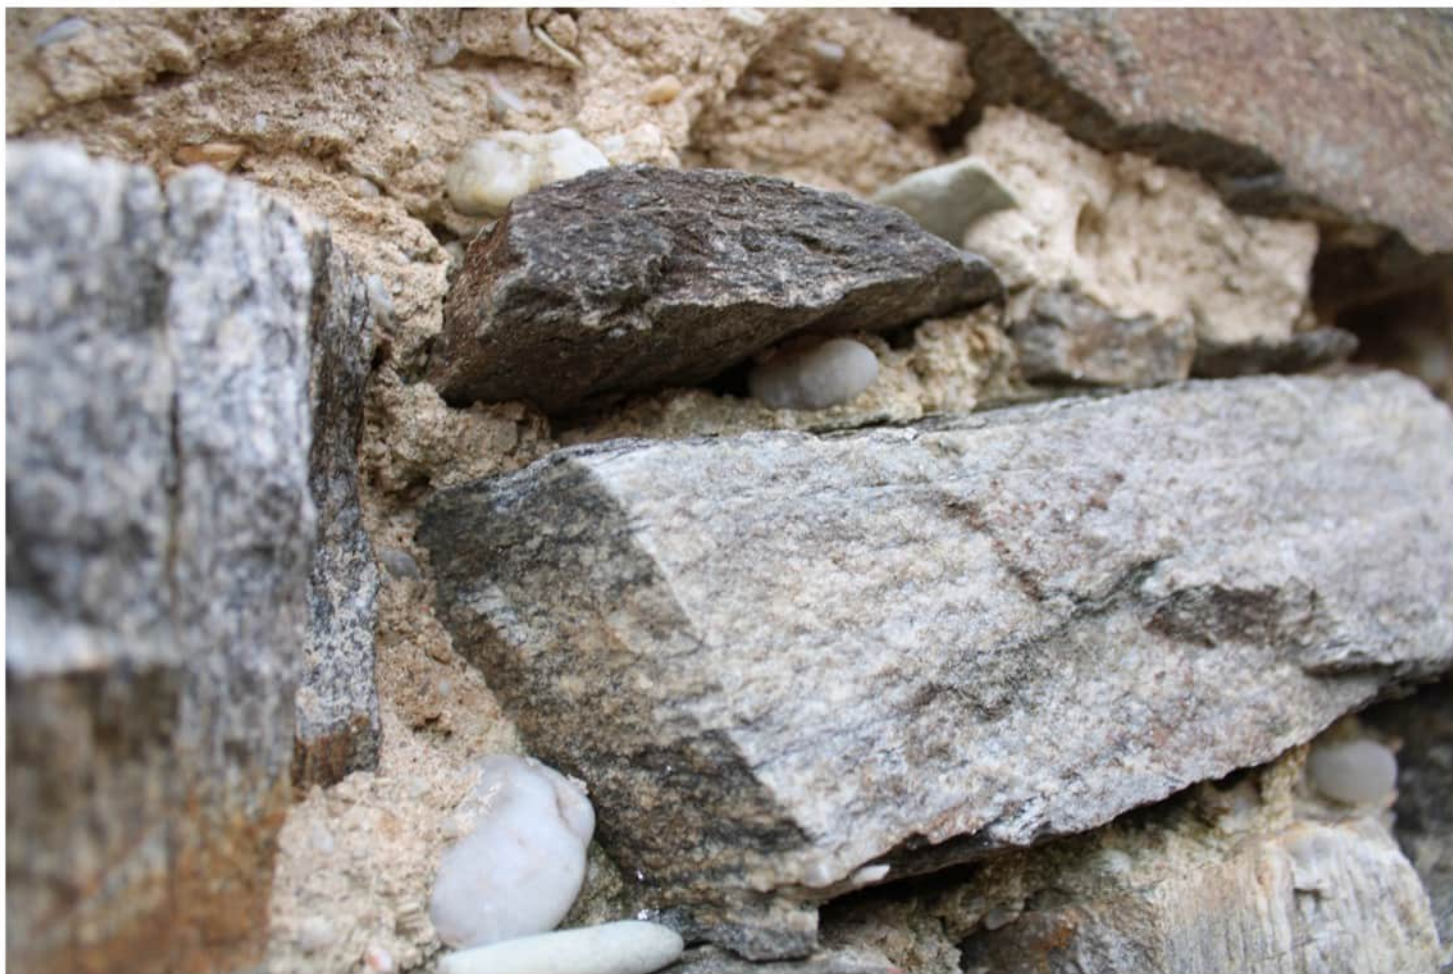
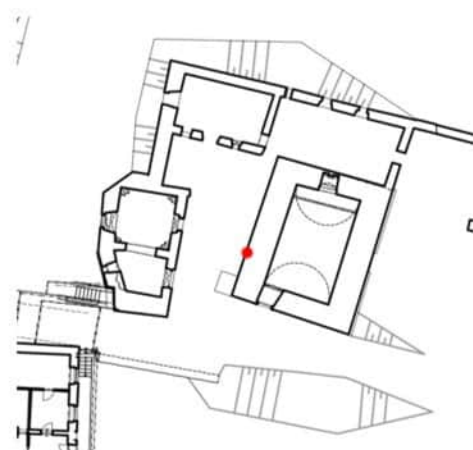
Detail zdiva a malty nejstarší stavebně-historické etapy věže.
V malbě zdiva jsou patrné křemičité oblázky o průměru několika cm.

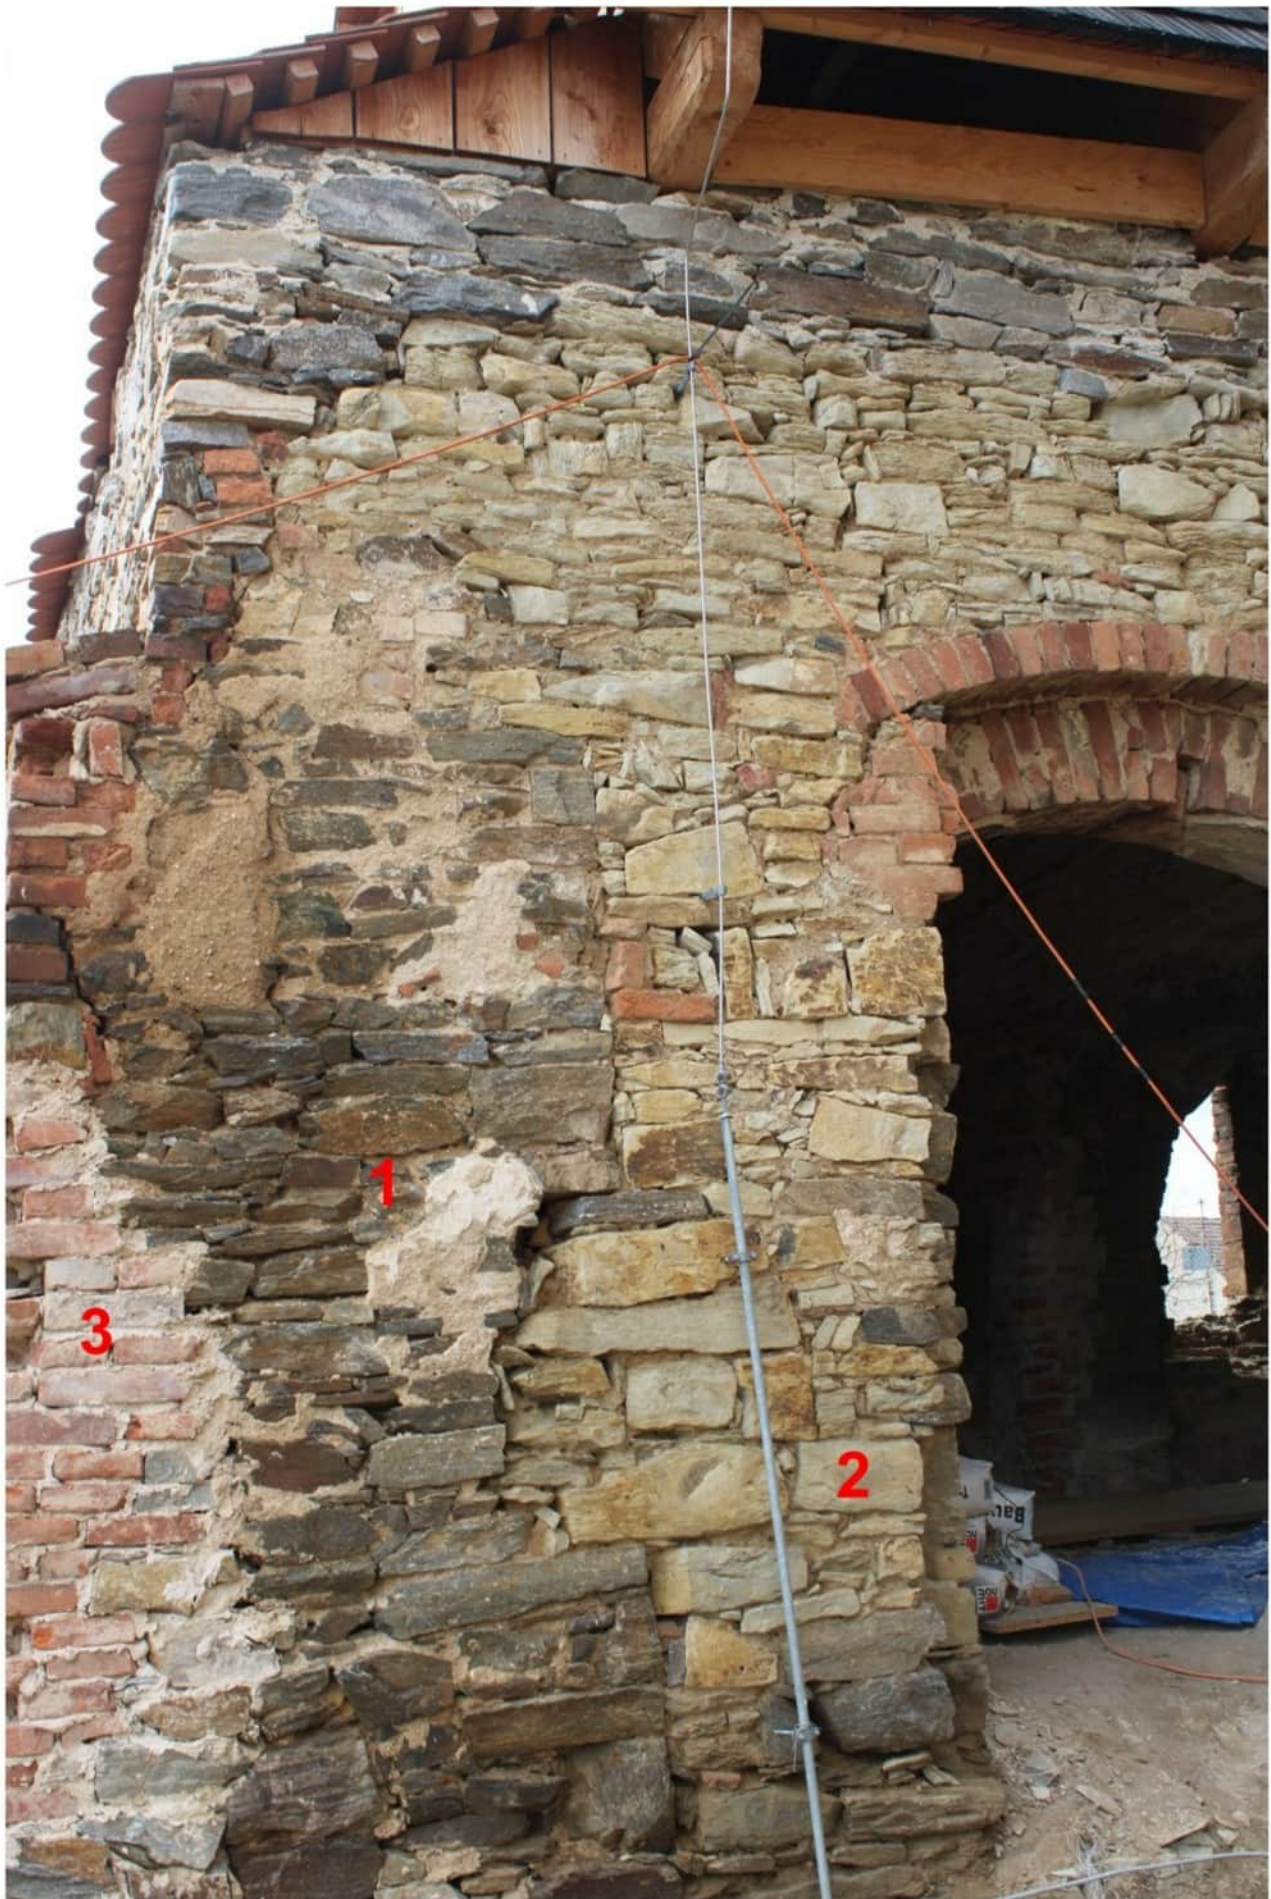
- 1/ Fragment historické omítkové vrstvy na zdivu, které svým charekterem odpovídá nejstarší stavebně-historické etapě.
- 2/ Zdivo pozdější stavebně historické etapy. Malta zdiva s vysokým podílem jílu.
- 3/ Cihlové zdivo pozdější stavebně-historické etapy.

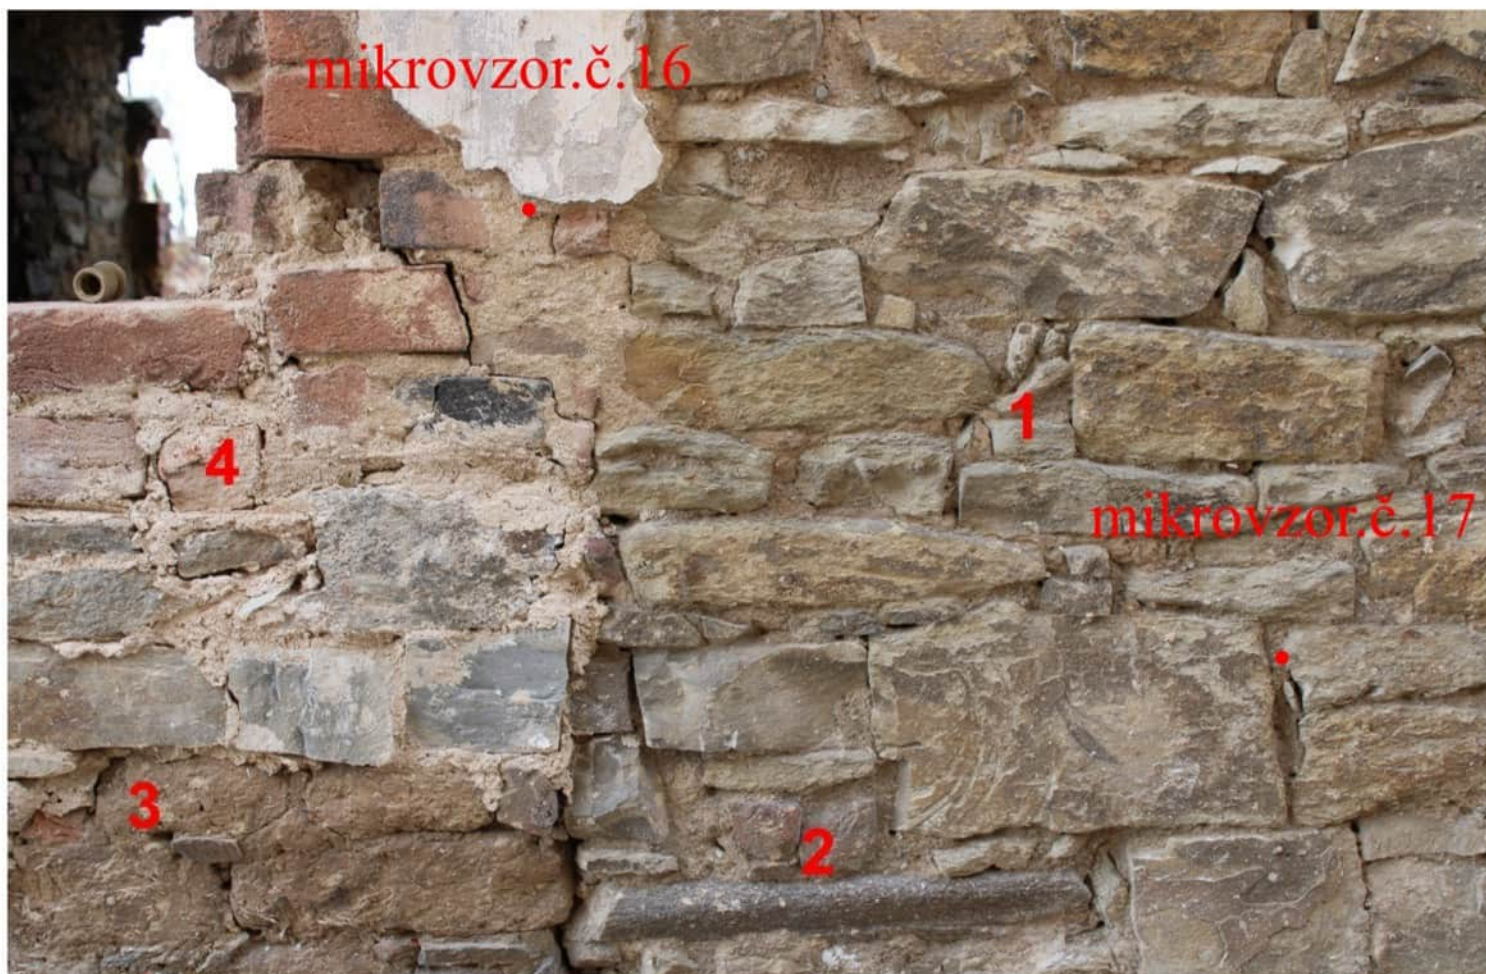
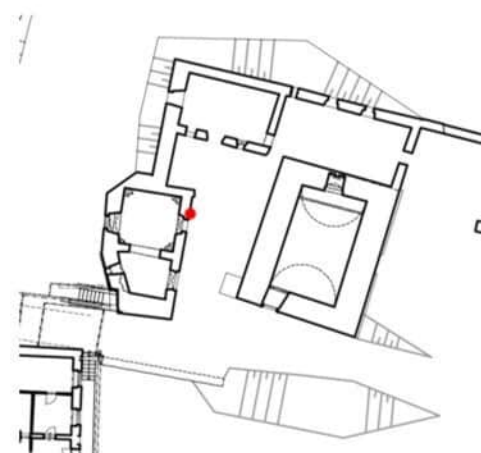
- 1/ Nejstarší historické zdivo.
- 2/ Druhotně použitý fragment pískovcového ostění s plastickým profilem
- 3/ Část pozdějšího zdiva z nepálených cihel
- 4/ Pozdější smíšené zdivo.

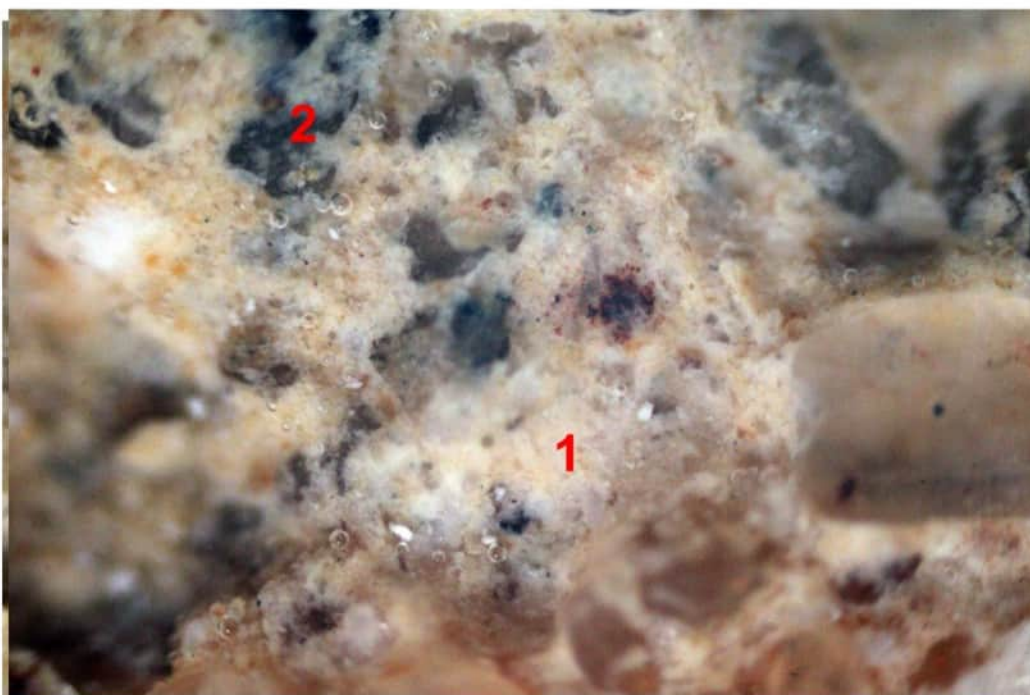
Mikrovzorek č. 16

- 1/ Vápenné pojivo malty.
- 2/ Úlomky plniva malty/ křemen,živec,slída/.

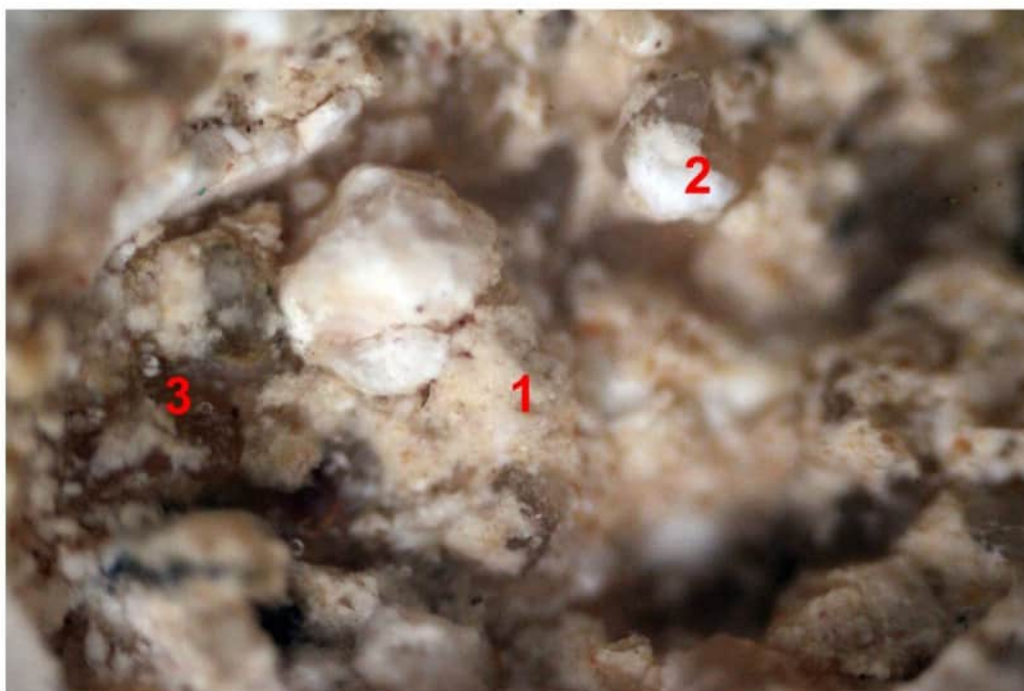
Mikrovzorek č. 17

- 1/ Vápenné pojivo malty.
- 2/ Zrna vápence
- 3/ Úlomky plniva malty/ křemen,živec,slída/.

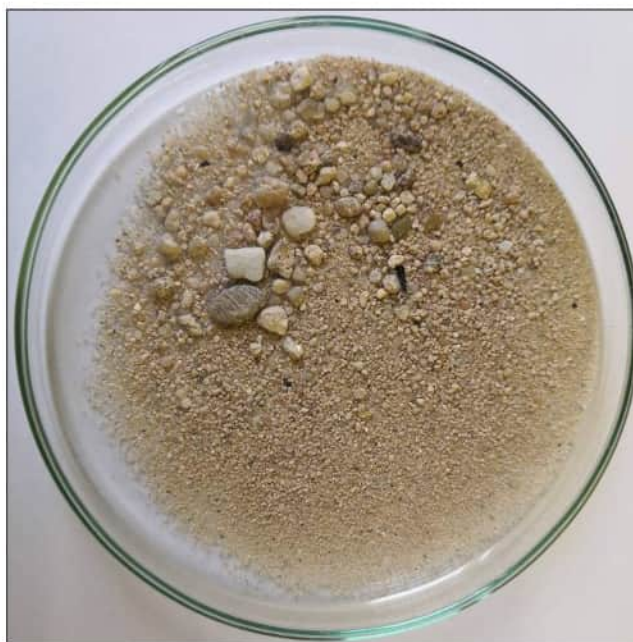
Foto 4: Plnivo ze vzorku V1

Stanovení	V1
	[% hmot.]
Ztráta žiháním	12,4
Nerozpustný zbytek v HCl	63,3
Poměr míšení (pojivo : kamenivo)	1 : 2,7

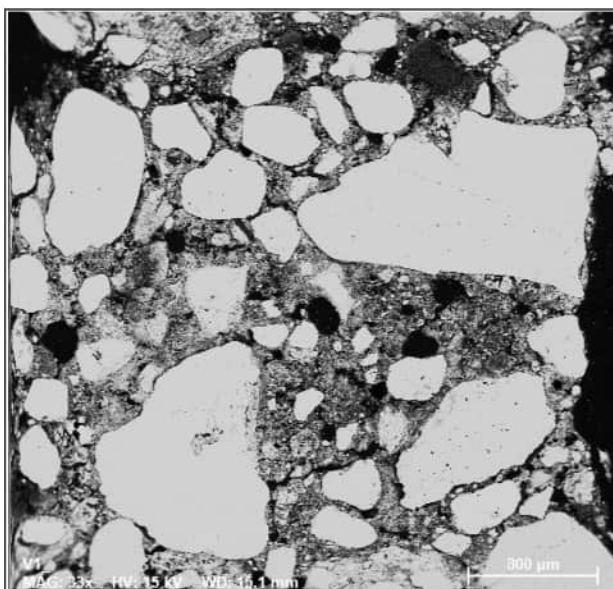
Obr. 1. Struktura malty v SEM-BSE režimu zobrazení. Zvětšeno 33x.

Z mikroskopického studia vyplývá, že **malta vzorku V1** je tvořena písčítým kamenivem a pojivem na bázi hlinitokřemičitanové zeminy s vápnem. Velikost zrn kameniva v pozorované oblasti se pohybuje do 2 mm (Obr. 1). Písek použitý jako kamenivo se skládá z křemene, dále jsou zastoupeny živce a slída. Pojivo malty je nehomogenní, vykytují se v něm kompaktní hliněné hrudky (Obr. 9), zrna uhličitanu vápenatého (Obr. 5 a 6) i směsné pojivo z obou složek (Obr. 8). Průměrné složení směsného pojiva uvedené v Tab. 2 má sice vysoký obsah SiO₂ odpovídající silně hydraulickému pojivu (CaO 65 % hm., SiO₂ 21,5 % hm., Al₂O₃ 7,4 % hm., FeO 2,4 % hm.), ale mikroskopická analýza ukázala, že SiO₂ pochází z hlinité složky pojiva. Použitým vápnem bylo pravděpodobně vápno vzdušné, což dokazuje přítomnost úlomku částečně vypáleného vápence s obsahem uhličitanu vápenatého 97-99 %.

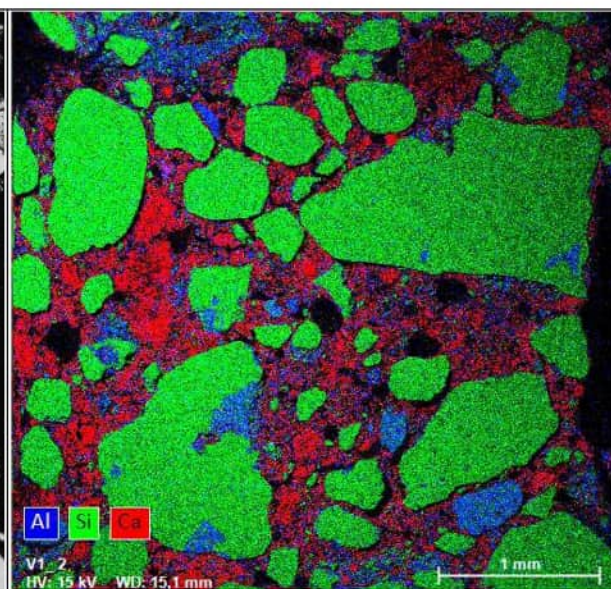
Obr. 2. EDS prvková mapa oblasti odpovídající Obr. 1. Zelená barva odpovídá křemenu, modrá alumosilikátům, červená vápníku.

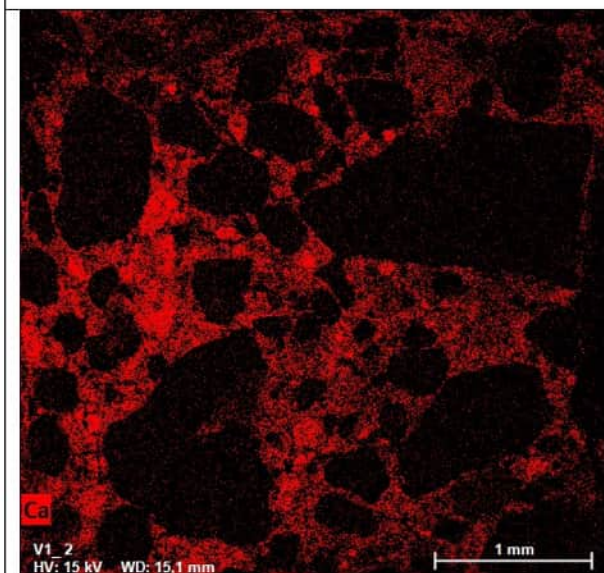
Obr. 3. Distribuce Ca na ploše odpovídající Obr. 2, vápník rozptýlený v pojivu a zrna vápence.

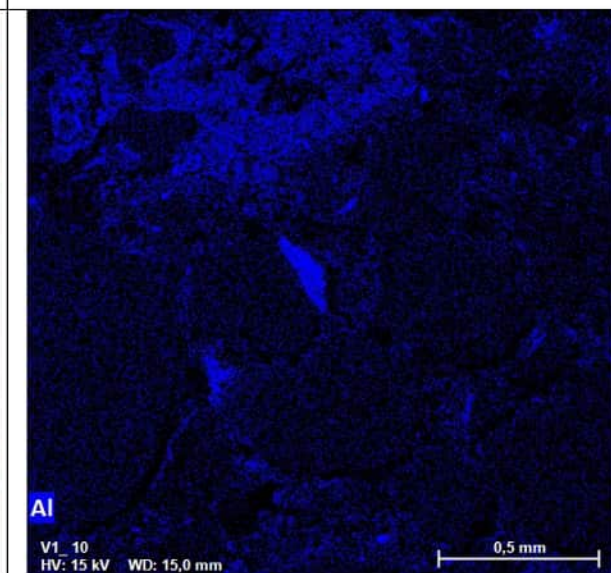
Obr. 4. Distribuce Al na ploše odpovídající Obr. 2. Ostrohanná větší zrna náležejí živcům v kamenivu, jemná hlinitanům a hlinítokřemičitanům v hliněné složce pojiva.

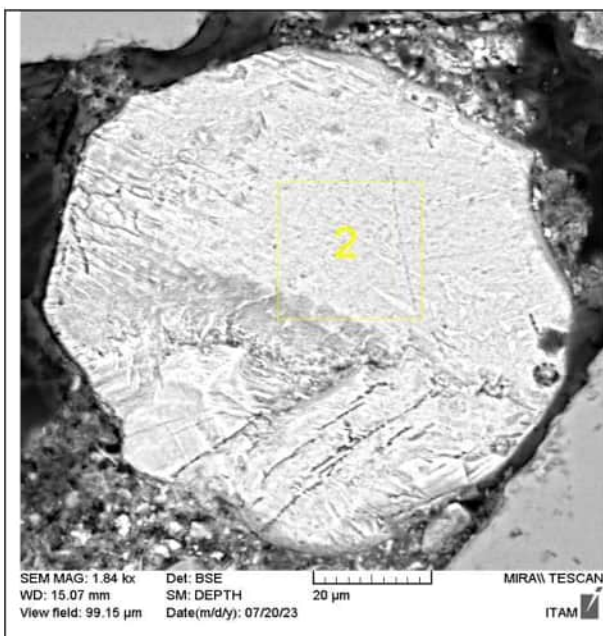
Obr. 5. Detail sledovaného zrna vápence se žlutě vyznačeným místem EDS analýzy. BSE režim.

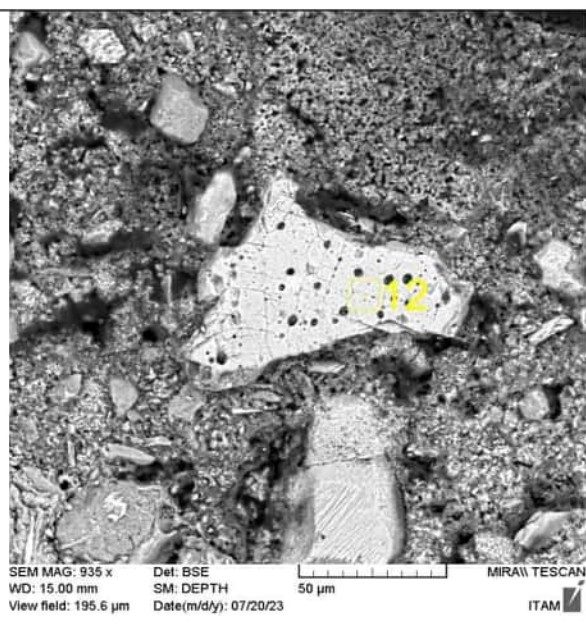
Obr. 6. Detail sledovaného zrna vápence se žlutě vyznačeným místem EDS analýzy. Struktura vykazuje znaky částečně vypáleného vápence, pravděpodobně zdrojová surovina.

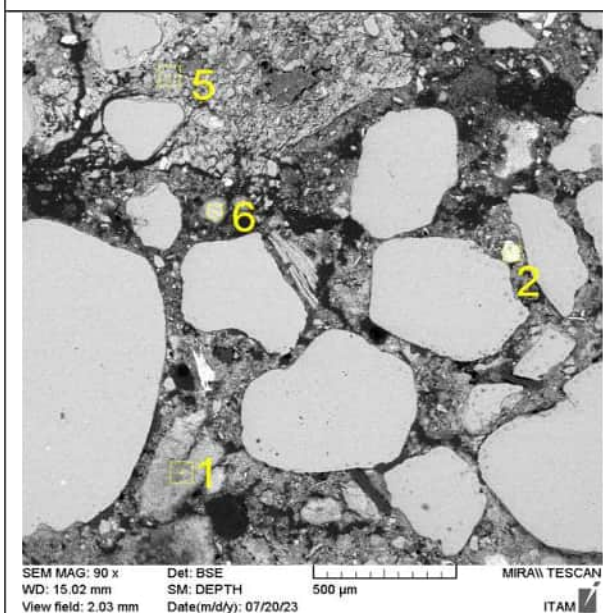
Obr. 7. Struktura malty se žlutě vyznačenými místy sběru EDS spekter (Tab. 2). BSE režim.

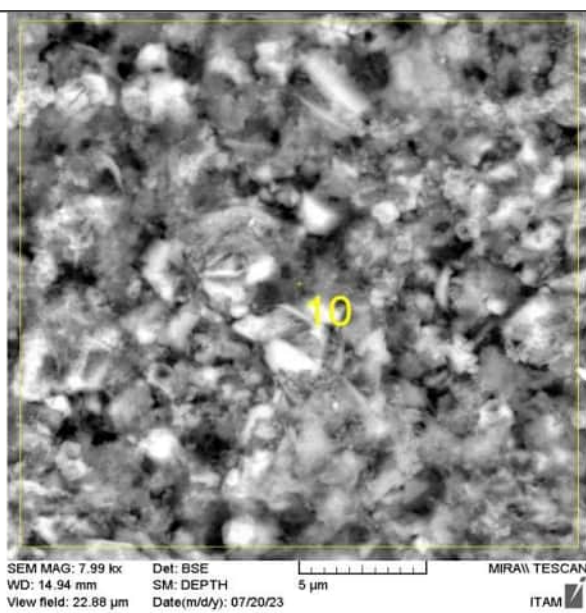
Obr. 8. Detail mikrostruktury pojiva. Prvkové složení označené plochy je uvedeno v Tab. 2 pod číslem 10. BSE režim.

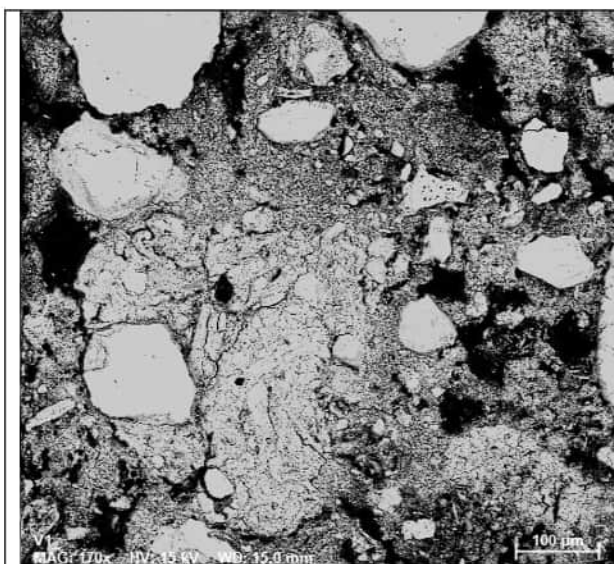
Obr. 9. Struktura malty v SEM-BSE režimu zobrazení. Zvětšeno 170x.

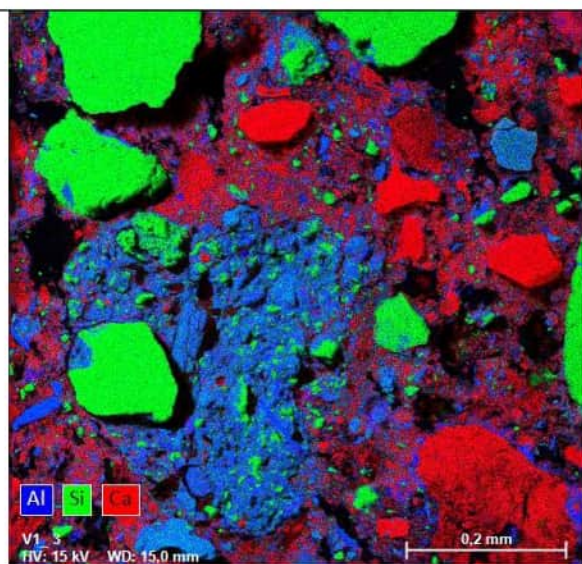
Obr. 10. EDS prvková mapa oblasti odpovídající Obr. 9. Zelená barva odpovídá křemenu, modrá alumosilikátům (hliněná hrudka), červená vápníku.

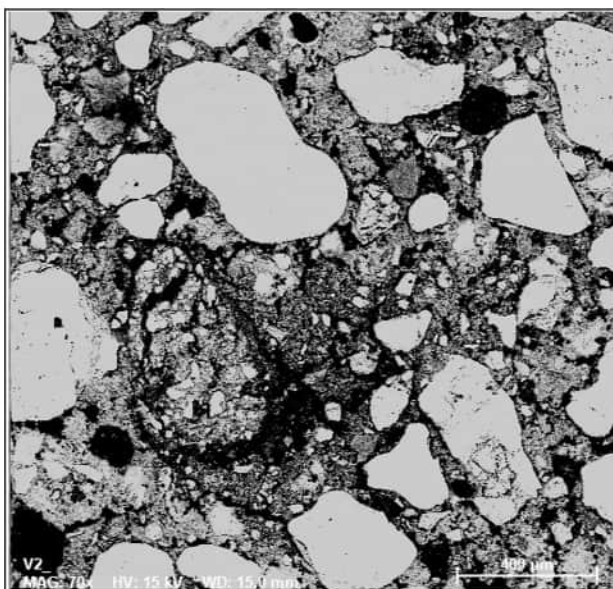
Obr. 11. Struktura malty v SEM-BSE režimu zobrazení. Zvětšeno 70x.

Mikroskopická analýza vzorku V2 ukázala, že jeho složení a mikrostruktura se podobá vzorku V1, tedy že malta je tvořena písčítým kamenivem a pojivem na bázi hlinitokřemičitanové zeminy s vápnem. Průměrné složení pojiva ukazuje na vyšší podíl oxidu křemičitého oproti vzorku V1, což je pravděpodobně způsobeno nehomogenitou pojiva zkoumaného na ploše nábrusu. Relikty zdrojové suroviny nebyly nalezeny, takže kvalitu použitého vápna nelze určit.
