Orientační umělecko-historický sondážní stratigrafický průzkum omítkových vrstev a malt historického zdiva věže tvrze v Hradeníně.

1. Obec: Plaňany
2. Rej. č. památky: 45394/2-725
3. Bližší určení místa : Plaňany 13
4. Název památky: tvrz Hradenín

V. Nálezová průzkumová zpráva

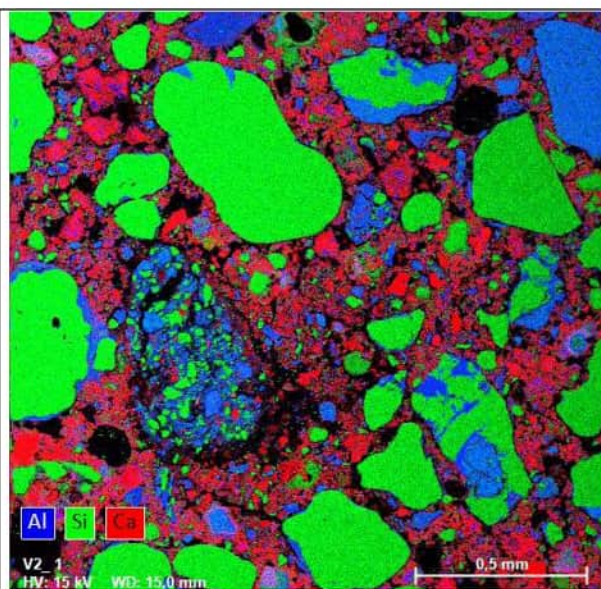
Obr. 12. EDS prvková mapa oblasti odpovídající Obr. 11. Zelená barva odpovídá křemenu, modrá alumosilikátům, červená vápníku.

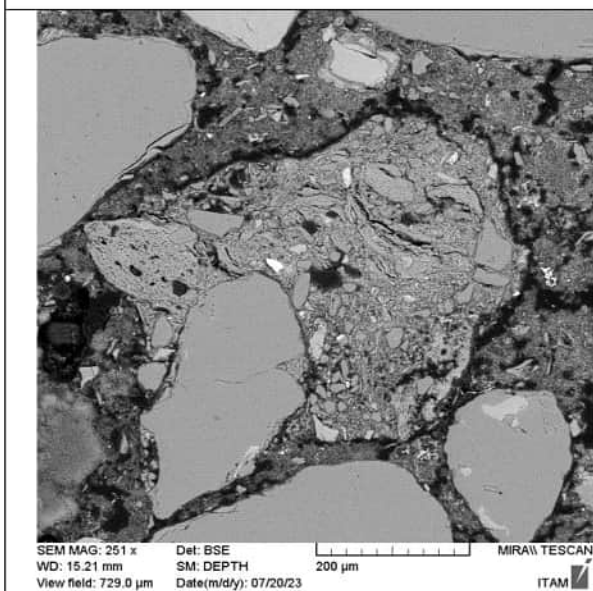
Obr. 13. Detail struktury malty, uprostřed hliněný útvar tvořený protáhlými aluminosilikátovými částicemi (jíly?).

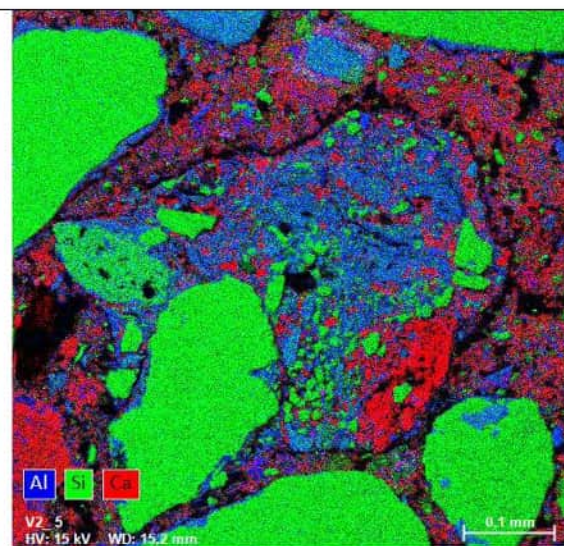
Obr. 14. EDS prvková mapa oblasti odpovídající Obr. 13. Zelená barva odpovídá křemenu, modrá alumosilikátům, červená vápníku.

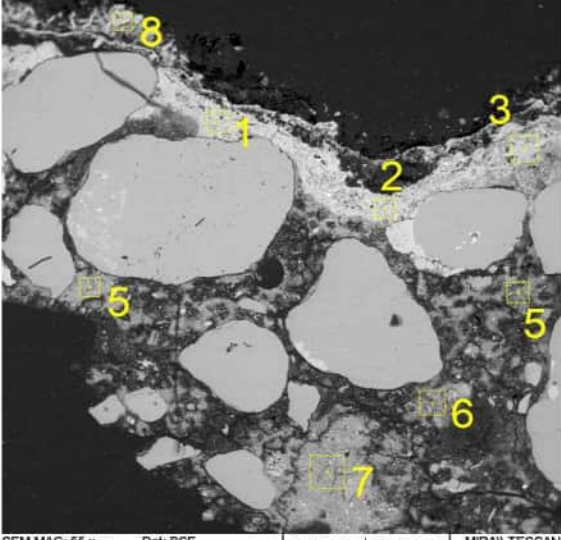
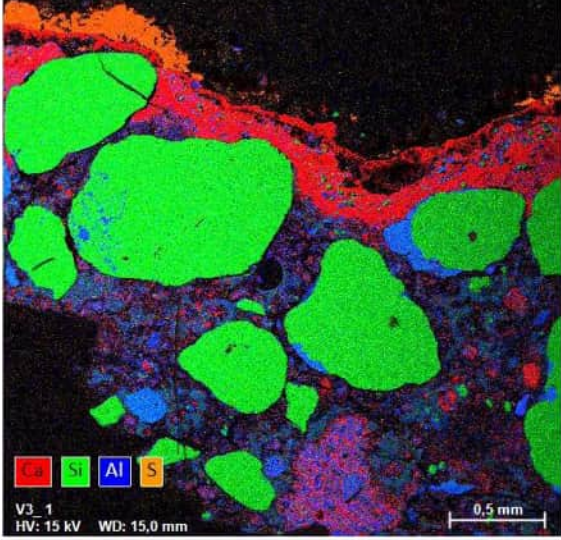
<p>Obr. 17. Struktura malty s nátěrem v SEM-BSE režimu zobrazení. Zvětšeno 55x. Místa EDS analýz v nátěru 1,2,3,8; místa EDS analýz v omítce 4,5,6,7 (Tab.4).</p>	<p>Obr. 18. EDS prvková mapa oblasti odpovídající Obr. 17. Zelená barva odpovídá křemenu, modrá alumosilikátům, červená vápníku, oranžová síře.</p>

Vzorek V3 se skládá z omítky a povrchového nátěru. Pojivo omítky je podobně jako u vzorků V1 a V2 tvořeno hlinitokřemičitanovou zeminou s vápnem, ale zkoumaná oblast je chudší na vápno (Obr. 18). Vápenný nátěr se skládá z 80-90 % z CaCO₃ (Tab. 4 analýzy V3_1 až V3_3) a jemného křemenného písku s příměsí živců (velikost zrna do 50 μm). Tloušťka nátěru je přibližně 400 μm. Na povrchu vápenného nátěru byla místy pozorována sádrovcová krusta (patrně vlivem znečištění atmosféry).

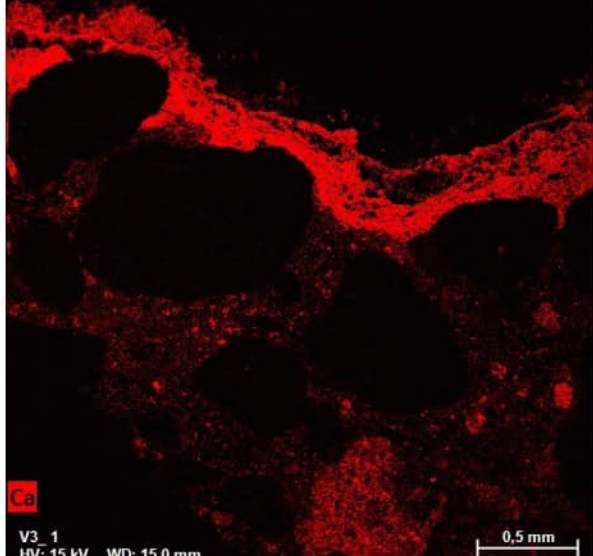
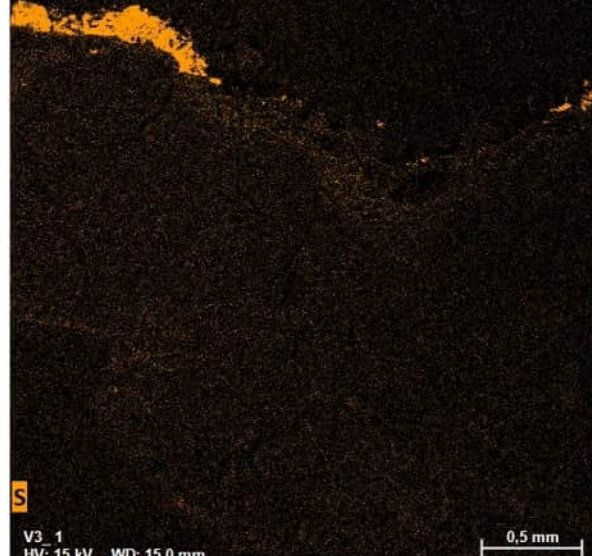
<p>Obr. 19. Distribuce Ca na ploše odpovídající Obr. 17, na povrchu vápenný nátěr, v omítce vápník rozptýlený v pojivu.</p>	<p>Obr. 20. Distribuce S na ploše odpovídající Obr.17. Sádrcová vrstva na povrchu vzorku.</p>

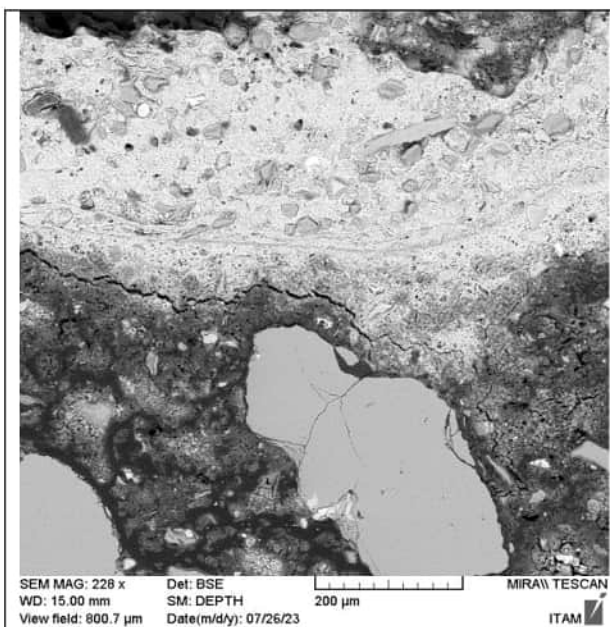
Obr. 21. Detail povrchové vrstvy. Tloušťka vápenného nátěru je přibližně 400 μm. BSE režim.

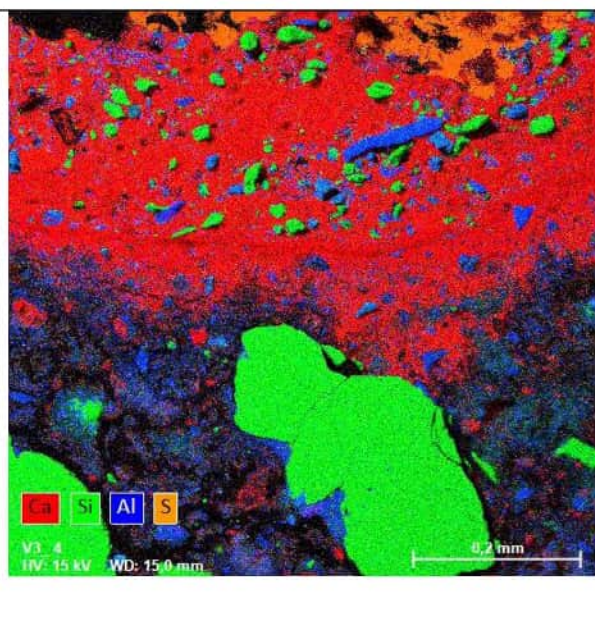
Obr. 22. EDS prvková mapa oblasti odpovídající Obr. 21. Zelená barva odpovídá křemenu, modrá alumosilikátům, červená vápníku, oranžová síře.

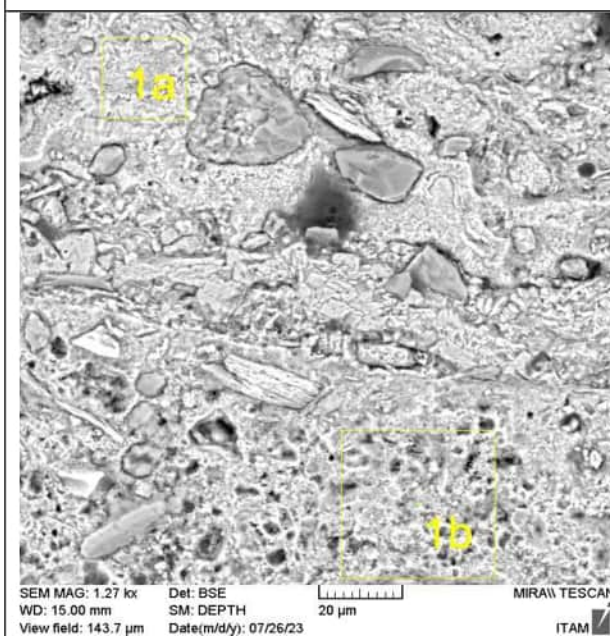
Obr. 23. Detail struktury vápenného nátěru s vyznačenými analýzami 1a a 1b. BSE režim.

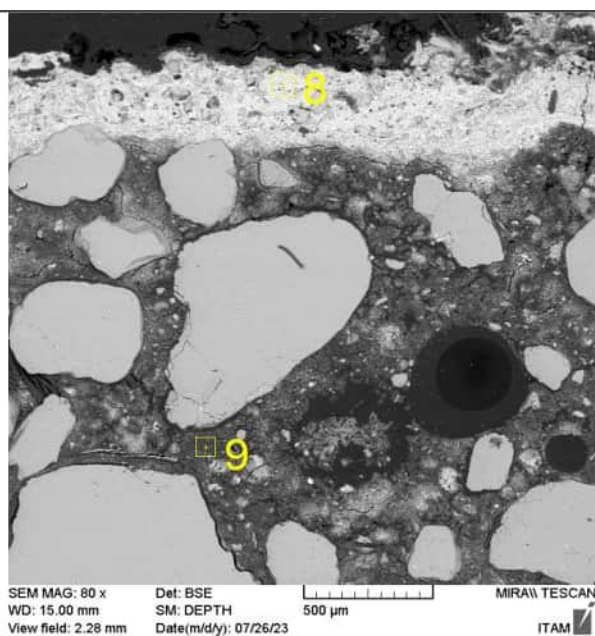
Obr. 24. Struktura malty s nátěrem v SEM-BSE režimu zobrazení, místa analýz 8 a 9.
