Restaurátorský záměr

**Kamenné prvky na věži,
V areálu tvrze v Hradeníně**

V Popelíně dne: 15. 1. 2024

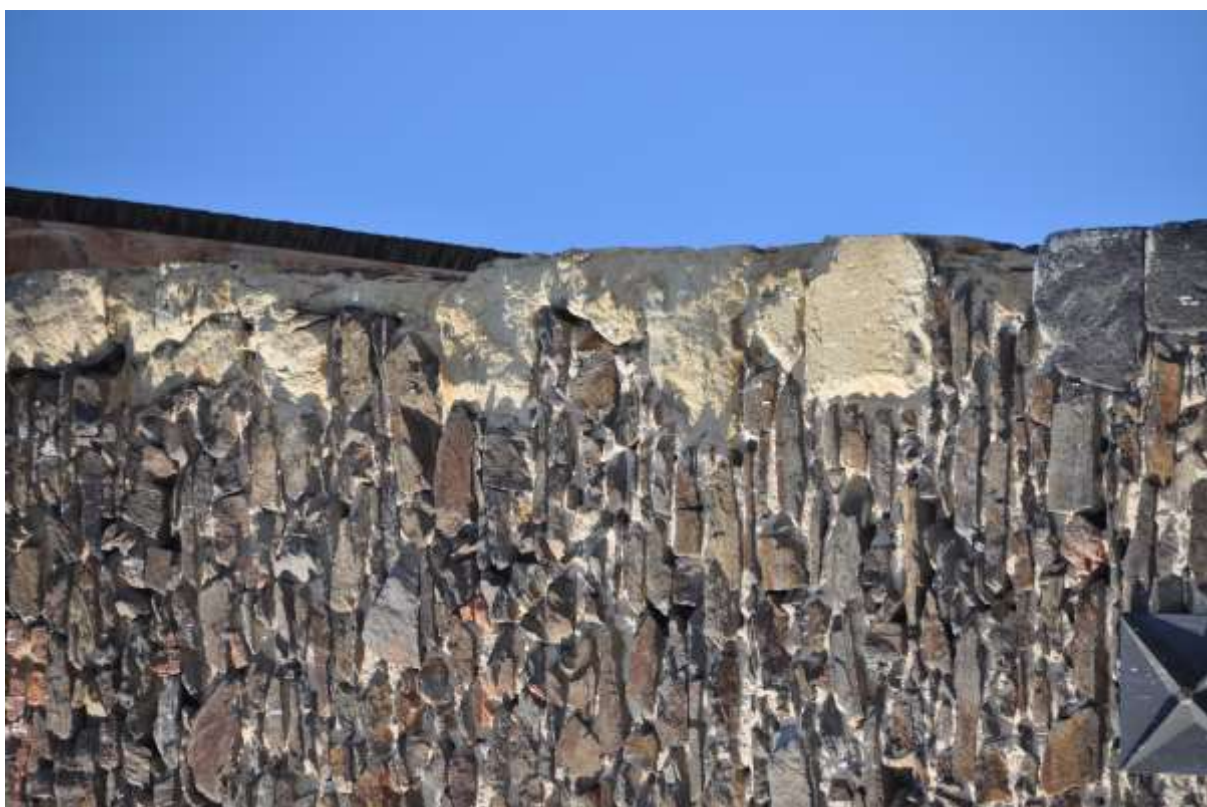
Obrázek 19 - Nárožní kameny vpravo

Nárožní kameny vpravo	<ul style="list-style-type: none"> - v horní partii masivní úbytek hmoty až o 70% - V dolní partii lokální úbytek hmoty - Masivní znečištění kamene dolní partii 	<p>Viz navrhovaný postup prací</p> <ul style="list-style-type: none"> - Provedení kamenických náhrad poškozených bloků v horní partii - obezdění kamenem <p>Viz navrhovaný postup prací</p> <p>Tvarové zapojení ostrých hran a povrchu kamene</p> <ul style="list-style-type: none"> - Lokální drobné kamenické náhrady v dolní partii

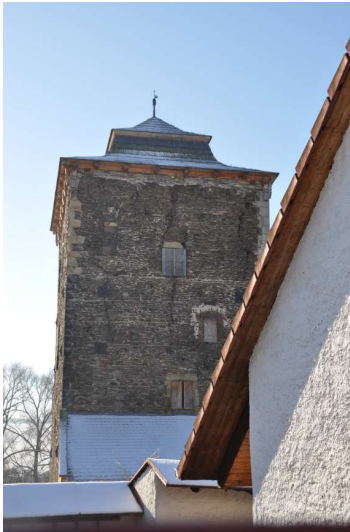
Kamenický prvek	Specifická poškození	Navrhované řešení		
Severní strana věže				
O.46	- Veliký úbytek hmoty originální kamene	Viz navrhovaný postup prací - tmelení

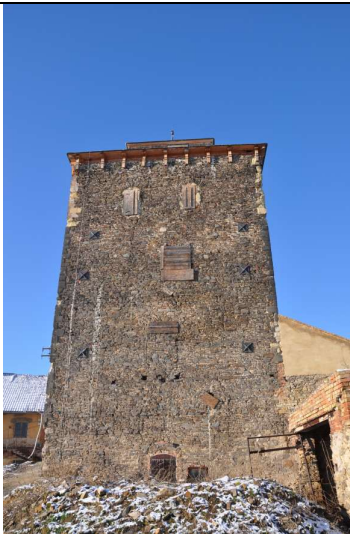
O.31	- absence ostění	Viz navrhovaný postup prací - Nutná rekonstrukce nového ostění, jako kopie ostění ve 4 NP - obezdění kamenem

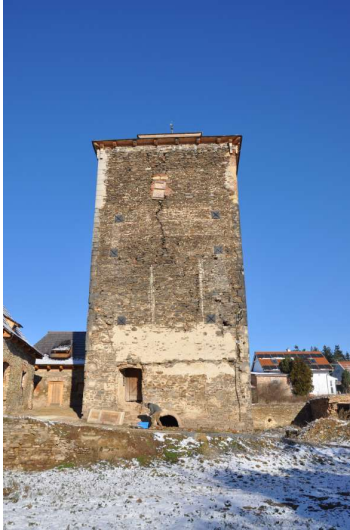
Jižní strana věže				
O.43	- prasklý překlad, pod ním pravděpodobně druhotně vyztužený arkózovým překladem	Viz navrhovaný postup prací

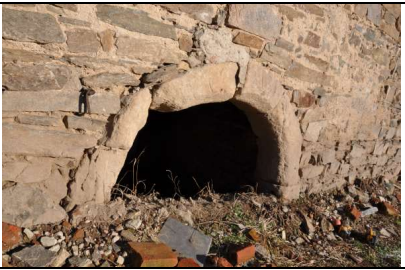
O.02	- chybějící hmota kamene	- Viz navrhovaný postup prací - doplnění v umělém kameni

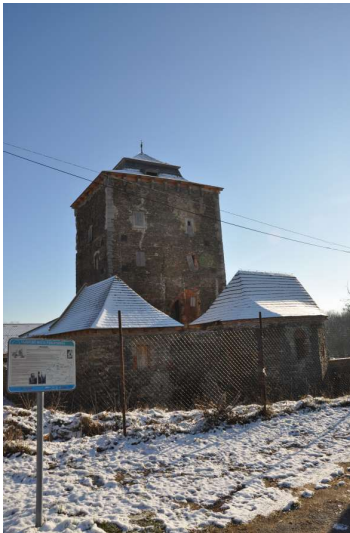
Západní strana věže				
O.45	- Novodobě doplněné ostění	- Viz navrhovaný postup prací - Tvarové zapojení ostrých hran a povrchu kamene
