# **Most 32812-1**

Most přes řeku Cidlinu za obcí Dobšice

## **HLAVNÍ PROHLÍDKA**

Datum provedení prohlídky: 12.10.2023

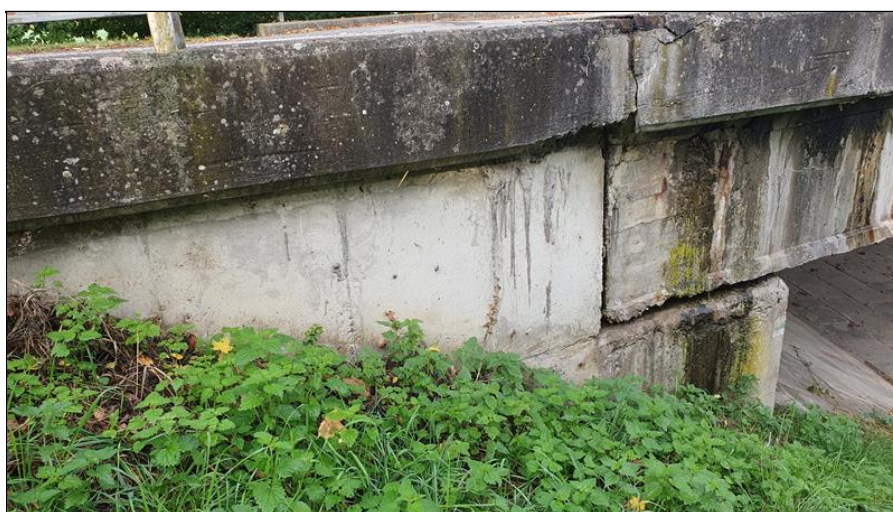
Křídlo OP1P.

| [1.2] | 1.2 | Mostní podpěry křídla a čelní zdi | OP1 - silné zatékání na P roh a křídlo, degradace betonu, lokálně obnažená výztuž, vodorovné trhliny.<br>OP4 - zatékání na ÚP, stopy zatékání na L líc a pravý bok, výluhy, degradace betonu, lokálně obnažená korodující výztuž.<br>PIL - povrch dříků degradován (zejména spodní část PIL2), úložné prahy nejsou vyspádovány a opatřeny odvodňovacím žlábkem, na bocích L+P stéká voda po povrchu PIL, koroze ocelových profilů na bocích PIL, povrch znečištěn. |
