# **Most 610-035**

Most přes řeku Jizeru před obcí Svijany

## **HLAVNÍ PROHLÍDKA**

**Objekt: Most ev.č. 610-035 (Most přes řeku Jizeru před obcí Svijany)**

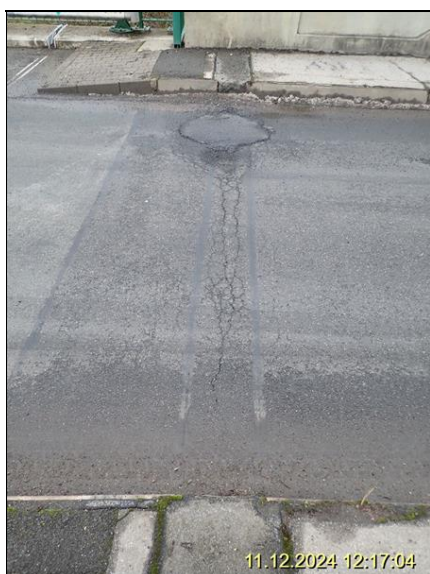
006 - MZ nad O1 zprava.JPG

### 3.1 Vozovka

trhliny v okolí MZ, výtluky, kerný rozpad krytu

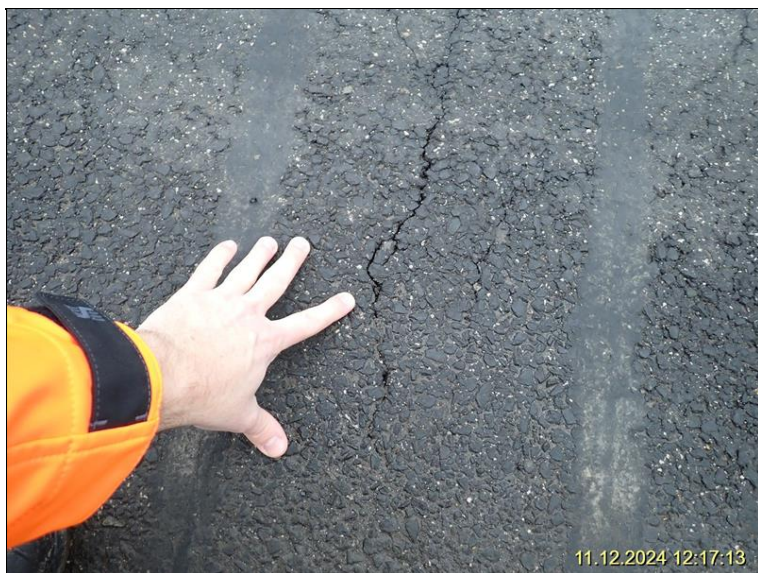
008 - MZ nad O1.JPG

### 3.1 Vozovka

trhliny v okolí MZ, výtluky, kerný rozpad krytu

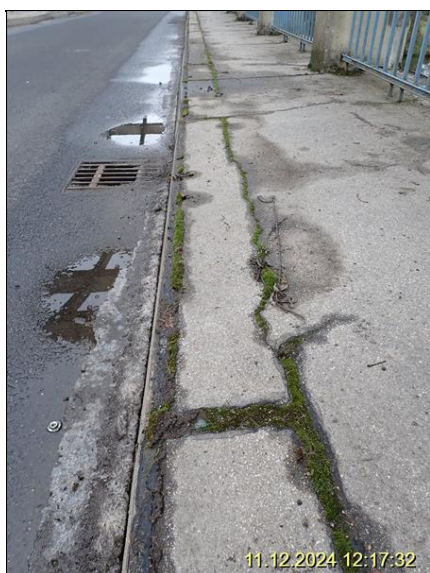
011 - chodník vpravo.JPG

### 3.2 Chodníky

V AB krytu lokálně trhliny, v minulosti zatěšňovány, zatěsnění již převážně nefunkční.  
Rozpad obruby u MZ OP2 vlevo.  
Ve spárách uchycena vegetace a mech.

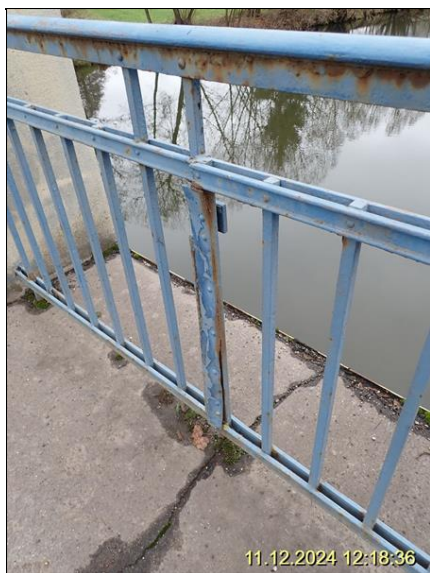
020 - zábradlí vpravo.JPG

#### 4.2 Zábradlí

zádržný systém neodpovídá platným předpisům.  
Zábradlí má poškozené PKO a lokálně koroduje.

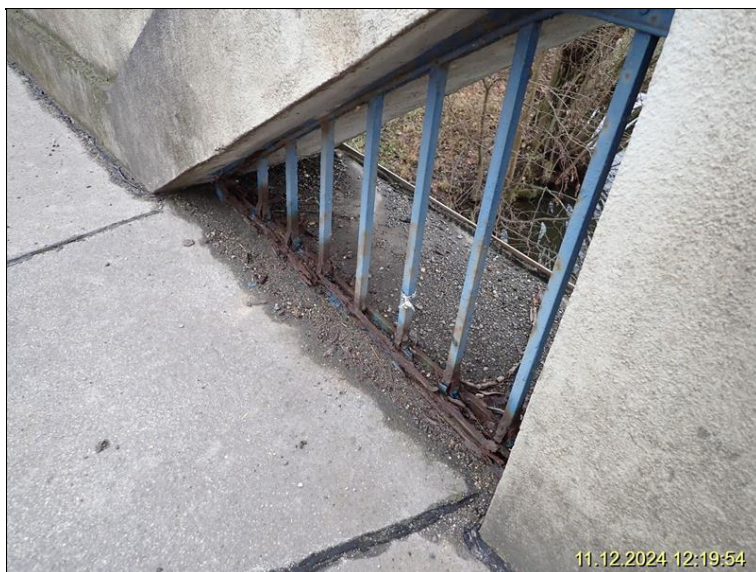
028 - zábradlí vpravo.JPG

#### 4.2 Zábradlí

zádržný systém neodpovídá platným předpisům. Zábradlí má poškozené PKO a lokálně koroduje.

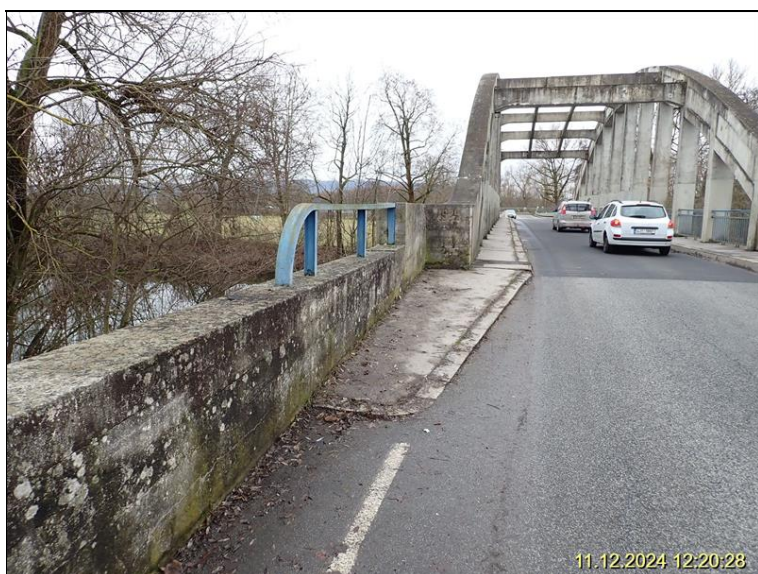
033 - chodník vpravo.JPG

### 3.2 Chodníky

V AB krytu lokálně trhliny, v minulosti zatěsňovány, zatěsnění již převážně nefunkční. Rozpad obruby u MZ OP2 vlevo. Ve spárách uchycena vegetace a mech.

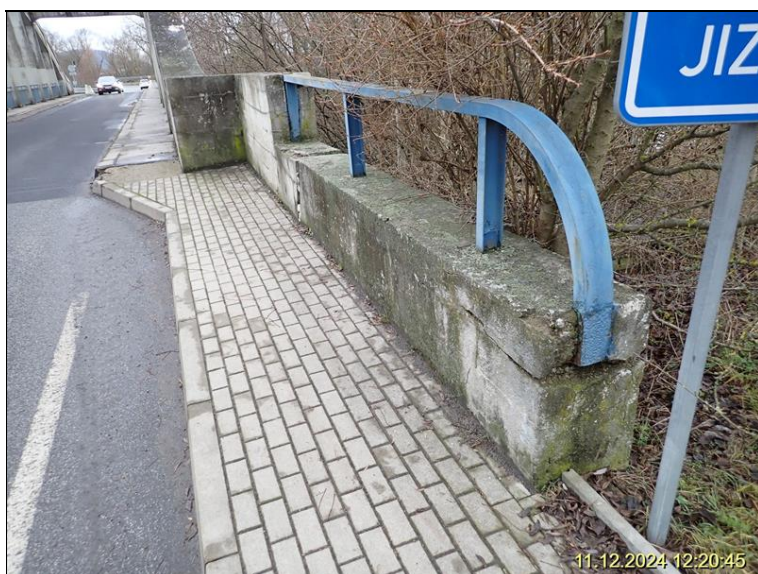
036 - levý chodník.JPG

#### 4.2 Zábradlí

zádržný systém neodpovídá platným předpisům. Zábradlí má poškozené PKO a lokálně koroduje.

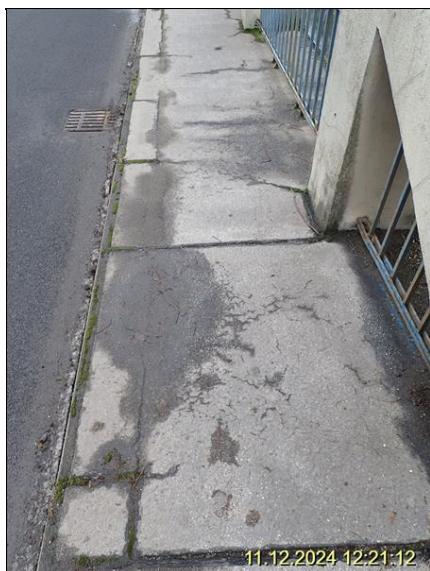
041 - levý chodník.JPG

### 3.2 Chodníky

V AB krytu lokálně trhliny, v minulosti zatěšňovány, zatěsnění již převážně nefunkční.

Rozpad obruby u MZ OP2 vlevo.

Ve spárách uchycena vegetace a mech.

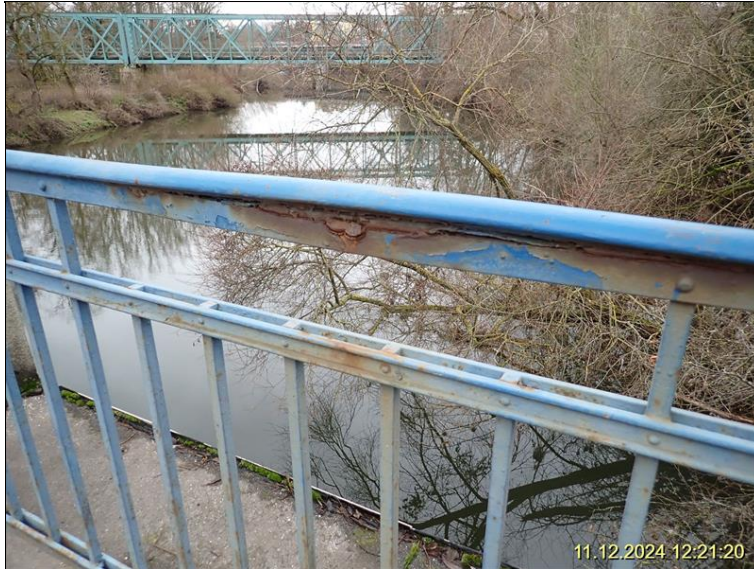
043 - zábradlí vlevo.JPG

#### 4.2 Zábradlí

zádržný systém neodpovídá platným předpisům. Zábradlí má poškozené PKO a lokálně koroduje.

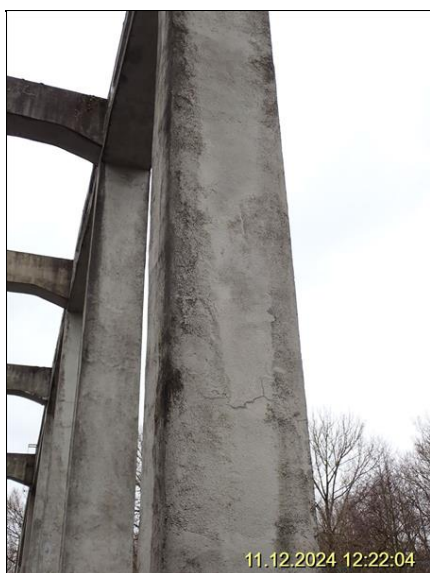
050 - svislé prvky NK vlevo.JPG

### 2.1 Nosná konstrukce

Podélné trhliny v hranách obloukových žeber, místy s průsaky.  
 Omítka z horního povrchu na začátku pravého žebra nad OP1 chybí.  
 Podélné trhliny, které se rozvětvují všemi směry, v obloukových žebrech.  
 Všesměrné trhliny na styku závěsů a obloukových žeber.  
 Všemi směry rozvětvené vodorovné trhliny v závěsech. U některých závěsů svislé trhliny v hranách.  
 Další trhliny (často s krápníky) ve ztužidlech, nejvíce v krajních příčných.  
 Závažný stav koncových příčniců na spodním líci. Koroze obnažené výztuže, separace krycí vrstvy, degradace betonu vlivem zatékání.  
 Místy separace betonu ve ztužidlech a trámech na spodním líci, trhliny. Obnažená výztuž opatřena pasivačním nátěrem.  
 Zatékání na boky, krápníky.  
 Horní líce na oblouku odseparovaná krycí vrstva, vodorovné trhliny, degradovaný povrch, při poklepu zní dutě.

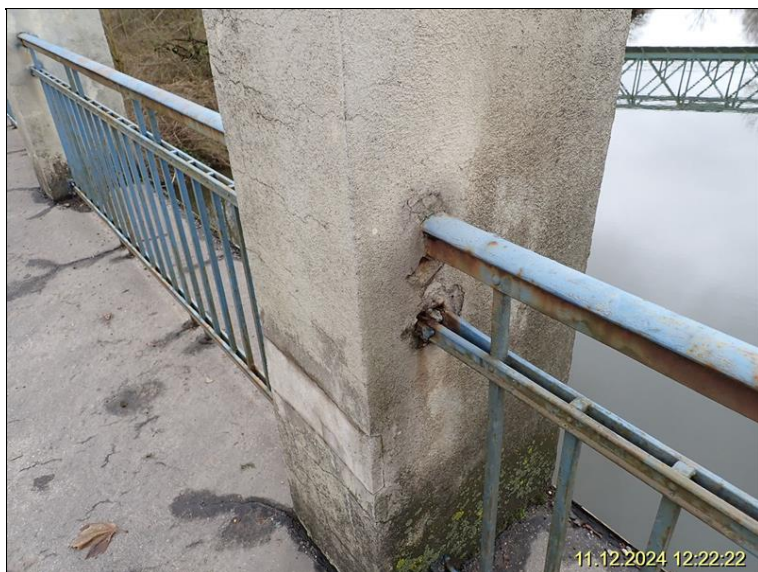
052 - zábradlí vlevo.JPG

#### 4.2 Zábradlí

zádržný systém neodpovídá platným předpisům. Zábradlí má poškozené PKO a lokálně koroduje.

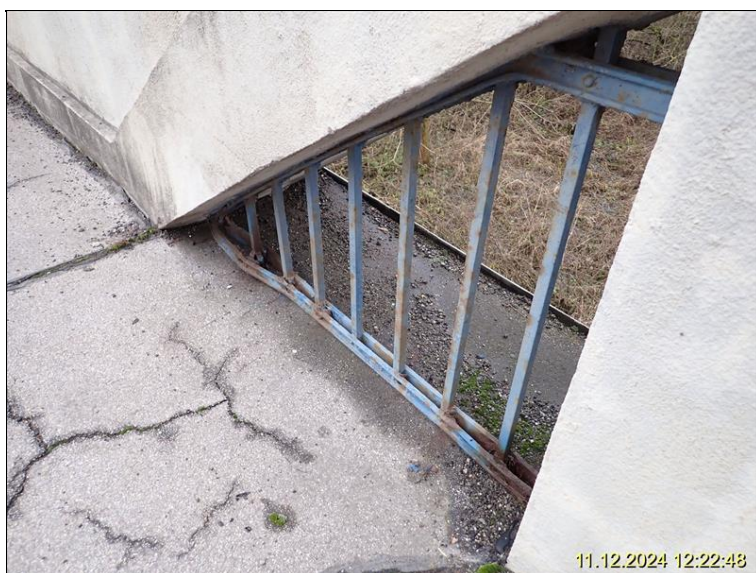
056 - zábradlí vlevo.JPG

### 4.2 Zábradlí

zádržný systém neodpovídá platným předpisům. Zábradlí má poškozené PKO a lokálně koroduje.

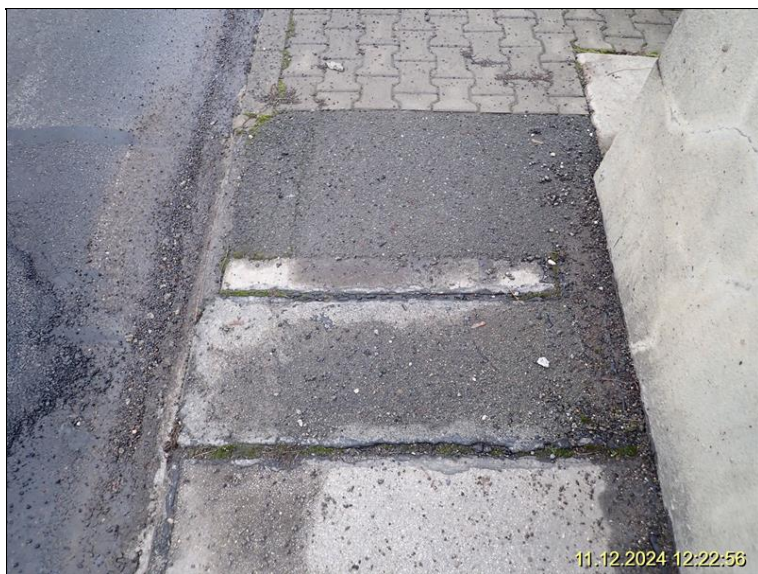
058 - MZ nad O1 v chodníku vlevo.JPG

### 2.3 Mostní závěry

Mostní závěry dle projevů nefunkční. Trhliny v elastických mostních závěrech.

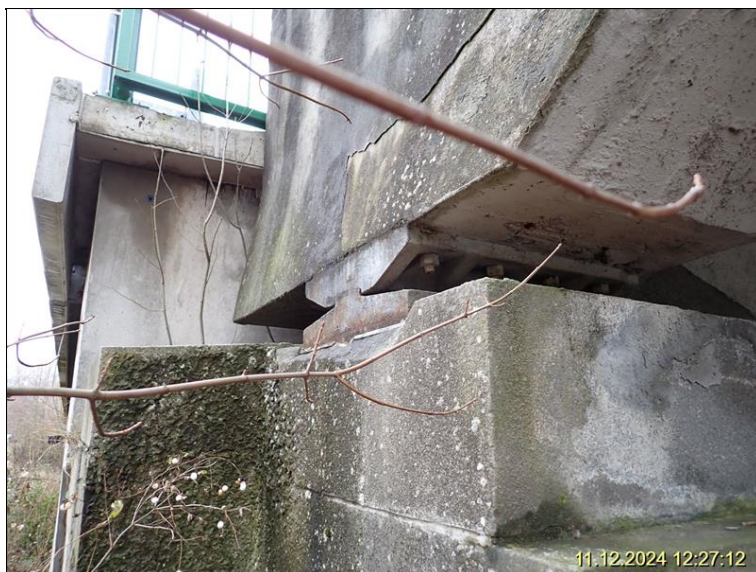
067 - uložení na O1 vpravo.JPG

Vypadané spárování a prasklé zdivo. Pod levým ložiskem vodorovná trhlinka.

Na zděné části O1P uchycen mech, vypadlé spárování.

O2 stopy po zatékání, jak na úložný práh, tak mapy na dřívku opěry.

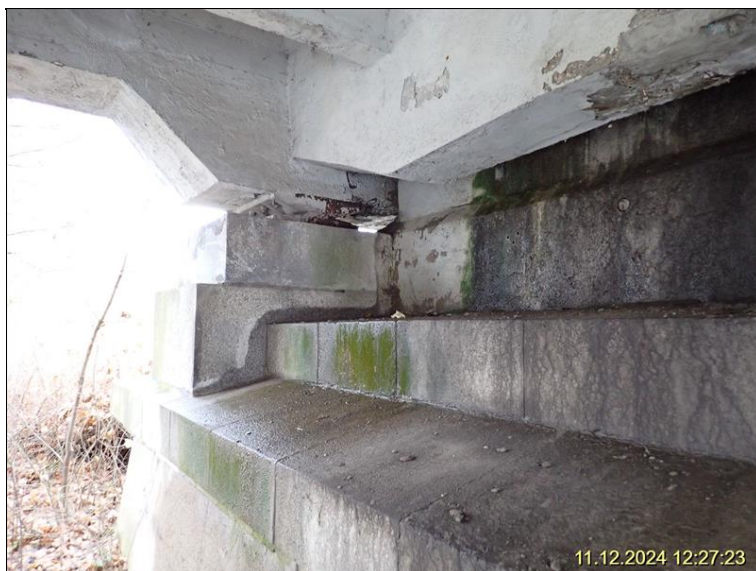
068 - pravé ložisko na O1.JPG

Ložiska na O1 korodují, nad ložiskem vlevo trhлина v NK.

Ložiska na O2 neprohlédnuta.

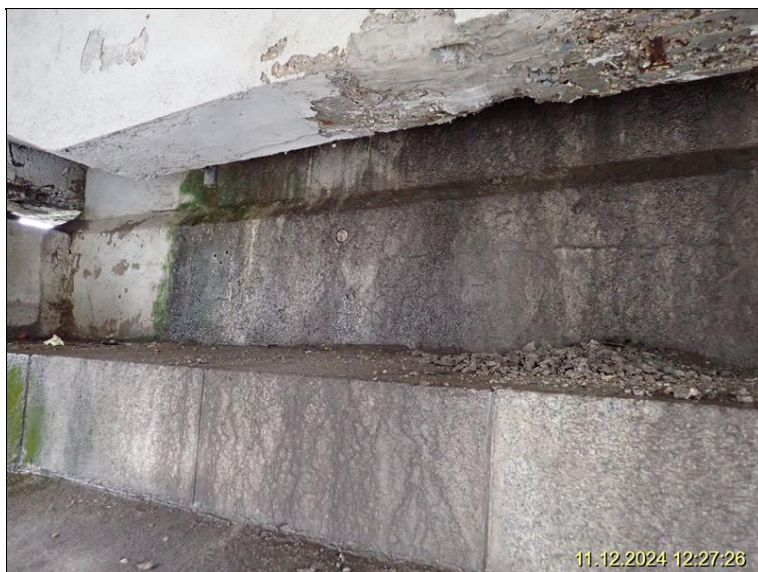
069 - úložná práh O1.JPG

Na zděné části O1P uchycen mech, vypadlé spárování.

O2 stopy po zatékání, jak na úložný práh, tak mapy na dřívku opěry.

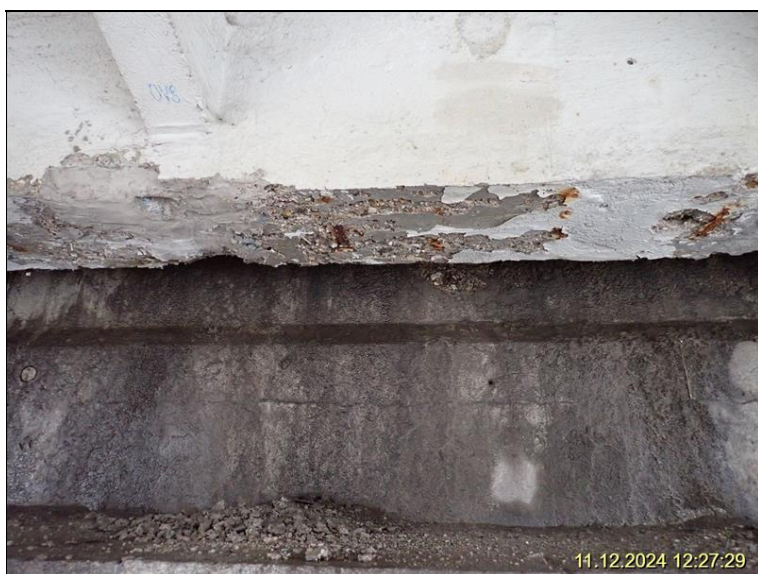
070 - příčník nad O1.JPG

Závažný stav koncových příčniců na spodním líci. Koroze obnažené výztuže, separace krycí vrstvy, degradace betonu vlivem zatékání.

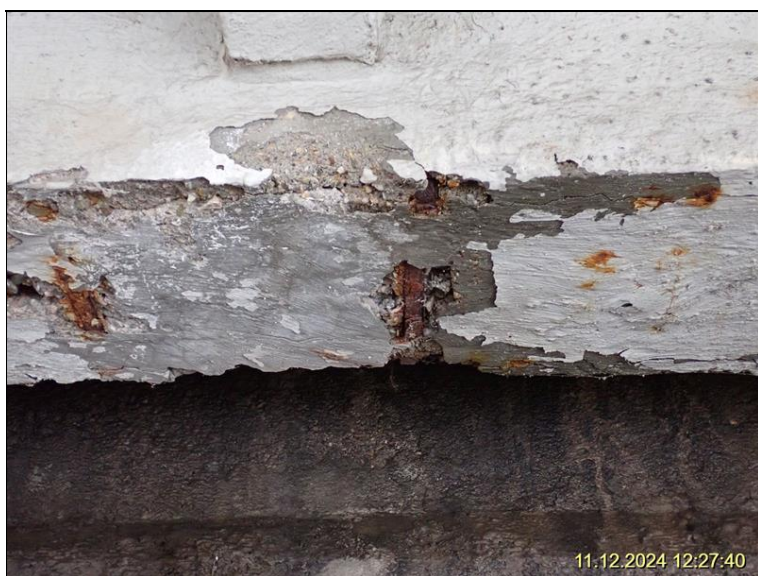
072 - příčník nad O1.JPG

Závažný stav koncových příčniců na spodním líci. Koroze obnažené výztuže, separace krycí vrstvy, degradace betonu vlivem zatékání.

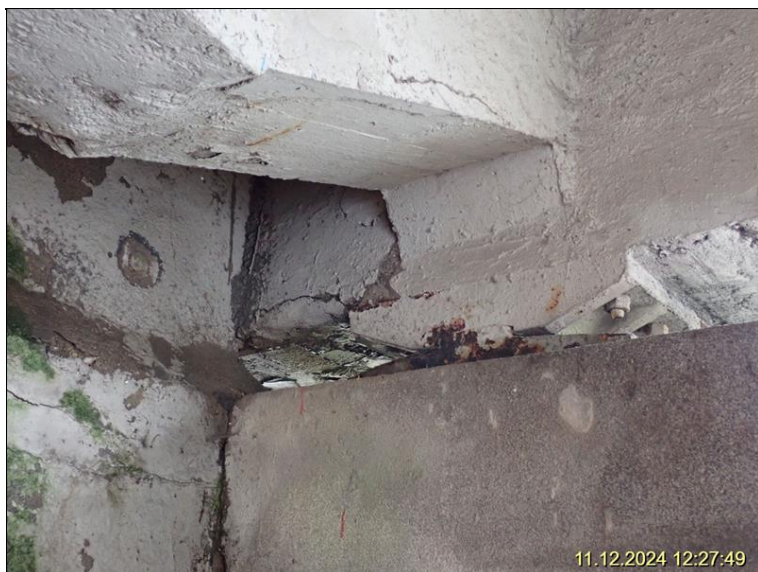
073 - Nk nad O1.JPG

Závažný stav koncových příčniců na spodním líci. Koroze obnažené výztuže, separace krycí vrstvy, degradace betonu vlivem zatékání.

Místy separace betonu ve ztužidlech a trámech na spodním líci, trhliny. Obnažená výztuž opatřena pasivačním nátěrem.

Zatékání na boky, krápníky.

Horní líce na oblouku odseparovaná krycí vrstva, vodorovné trhliny, degradovaný povrch, při poklepu zní dutě.

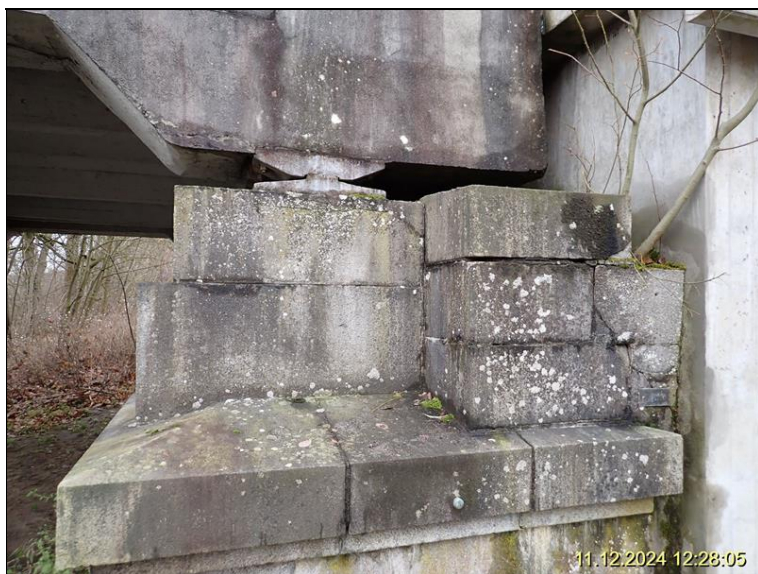
074 - levé ložisko na O1.JPG

Masivní zatékání na O1. Na úložném prahu opadaná suť z NK.  
Na zděné části O1L uchycená vegetace.  
Vypadané spárování a prasklé zdivo. Pod levým ložiskem vodorovná trhlinka.  
Na zděné části O1P uchycen mech, vypadlé spárování.  
O2 stopy po zatékání, jak na úložný práh, tak mapy na dřívku opěry.

Ložiska na O1 korodují, nad ložiskem vlevo trhlinka v NK.  
Ložiska na O2 neprohlédnuta.

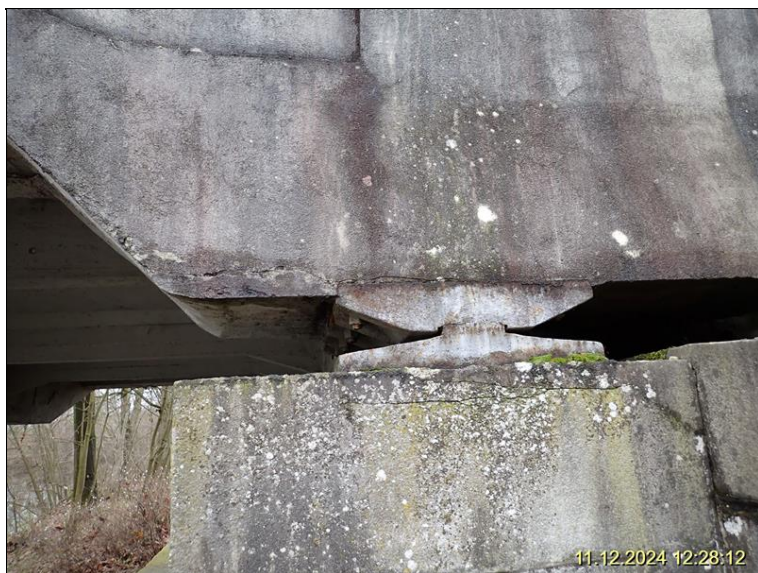
076 - levé ložisko na O1.JPG

Ložiska na O1 korodují, nad ložiskem vlevo trhlinka v NK.

Ložiska na O2 neprohlédnuta.

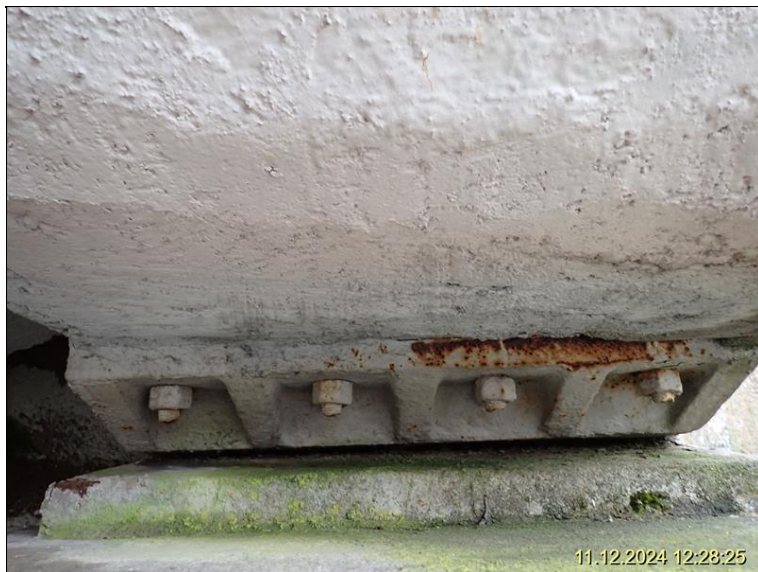
077 - levé ložisko na O1.JPG

Ložiska na O1 korodují, nad ložiskem vlevo trhlinka v NK.

Ložiska na O2 neprohlédnuta.

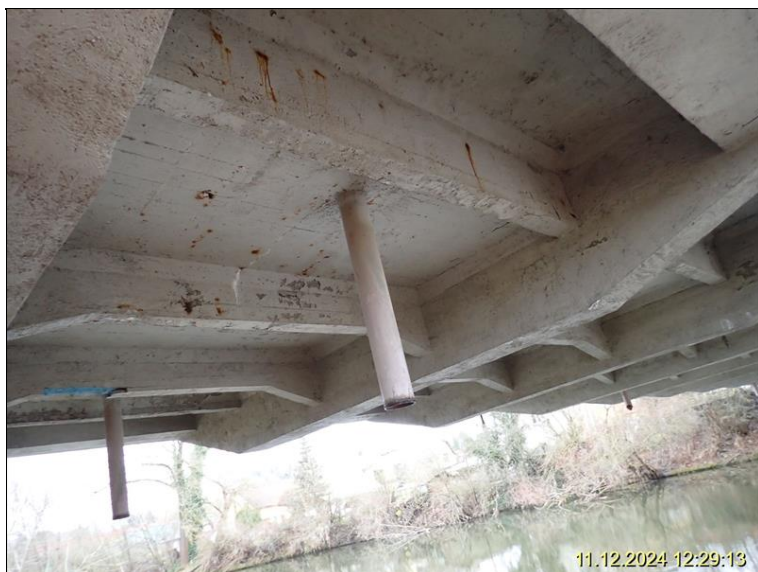
083 - odvodnění NK.JPG

Zatékání na boky, krápníky.

Horní líce na oblouku odseparovaná krycí vrstva, vodorovné trhliny, degradovaný povrch, při poklepu zní dutě.

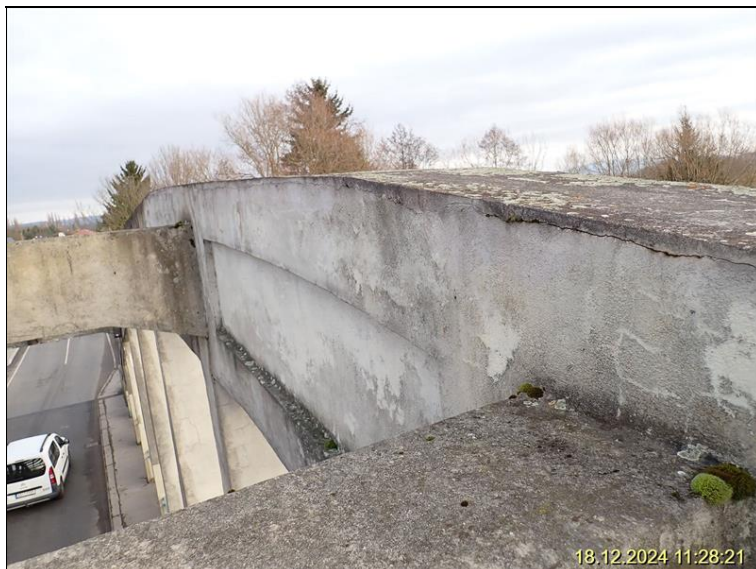
108 - detail NK z plošiny.JPG

Podélné trhliny v hranách obloukových žeber, místy s průsaky.

Podélné trhliny, které se rozvětvují všemi směry, v obloukových žebrech.

Všesměrné trhliny na styku závěsů a obloukových žeber.

Všemi směry rozvětvené vodorovné trhliny v závěsech. U některých závěsů svislé trhliny v hranách.

Další trhliny (často s krápníky) ve ztužidlech, nejvíce v krajních příčných.

Závažný stav koncových příčniců na spodním líci. Koroze obnažené výztuže, separace krycí vrstvy, degradace betonu vlivem zatékání.

Místy separace betonu ve ztužidlech a trámech na spodním líci, trhliny. Obnažená výztuž opatřena pasivačním nátěrem. Zatékání na boky, krápníky.

Horní líce na oblouku odseparovaná krycí vrstva, vodorovné trhliny, degradovaný povrch, při poklepu zní dutě.

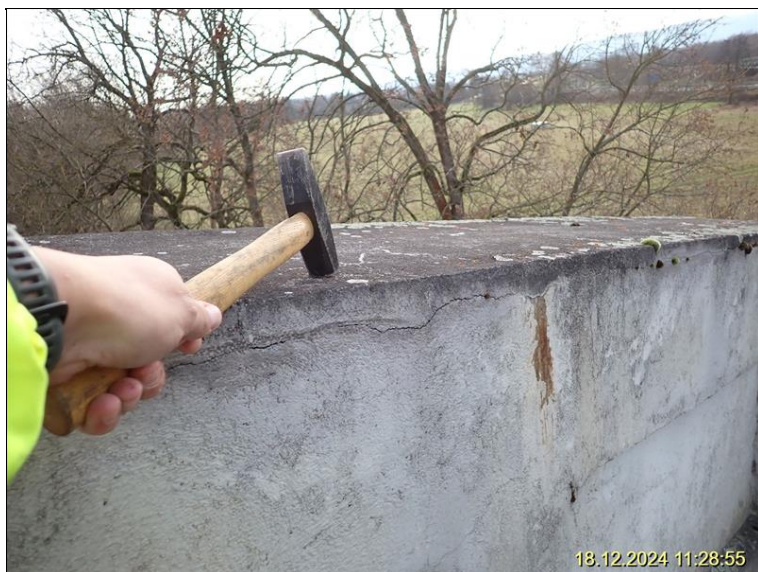
114 - detail NK z plošiny.JPG

Podélné trhliny v hranách obloukových žebel, místy s průsaky.

Podélné trhliny, které se rozvětvují všemi směry, v obloukových žebrech.

Všesměrné trhliny na styku závěsů a obloukových žebel.

Všemi směry rozvětvené vodorovné trhliny v závěsech. U některých závěsů svislé trhliny v hranách.

Další trhliny (často s krápníky) ve ztužidlech, nejvíce v krajních příčných.

Koroze obnažené výztuže, separace krycí vrstvy, degradace betonu vlivem zatékání.

Místa separace betonu ve ztužidlech a trámech na spodním líci, trhliny. Obnažená výztuž opatřena pasivačním nátěrem.

Zatékání na boky, krápníky.

Horní líce na oblouku odseparovaná krycí vrstva, vodorovné trhliny, degradovaný povrch, při poklepu zní dutě.

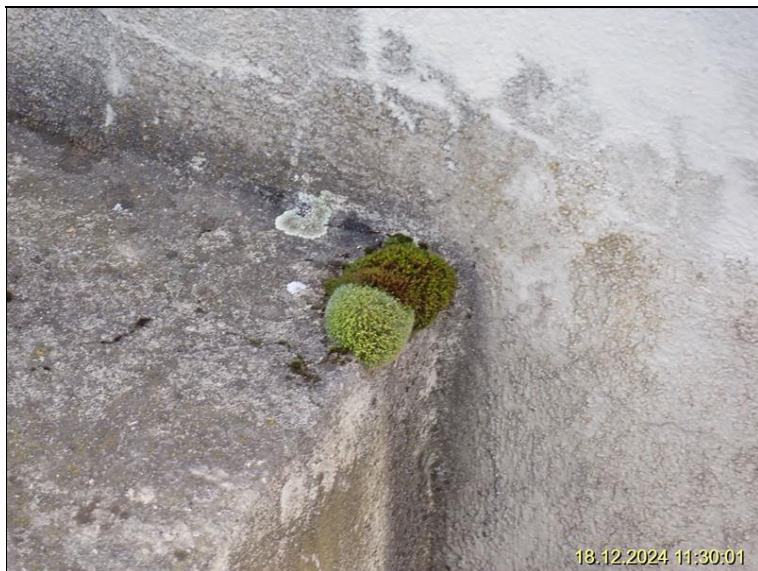
126 - detail NK z plošiny.JPG

Podélné trhliny v hranách obloukových žeber, místy s průsaky.  
 Omítka z horního povrchu na začátku pravého žebra nad OP1 chybí.  
 Podélné trhliny, které se rozvětvují všemi směry, v obloukových žebrech.  
 Všesměrné trhliny na styku závěsů a obloukových žeber.  
 Všemi směry rozvětvené vodorovné trhliny v závěsech. U některých závěsů svislé trhliny v hranách.  
 Další trhliny (často s krápníky) ve ztužidlech, nejvíce v krajních příčných.  
 Závažný stav koncových příčníků na spodním líci.  
 Koroze obnažené výztuže, separace krycí vrstvy, degradace betonu vlivem zatékání.

Místy separace betonu ve ztužidlech a trámech na spodním líci, trhliny. Obnažená výztuž opatřena pasivačním nátěrem.  
 Zatékání na boky, krápníky.  
 Horní líce na oblouku odseparovaná krycí vrstva, vodorovné trhliny, degradovaný povrch, při poklepu zní dutě.

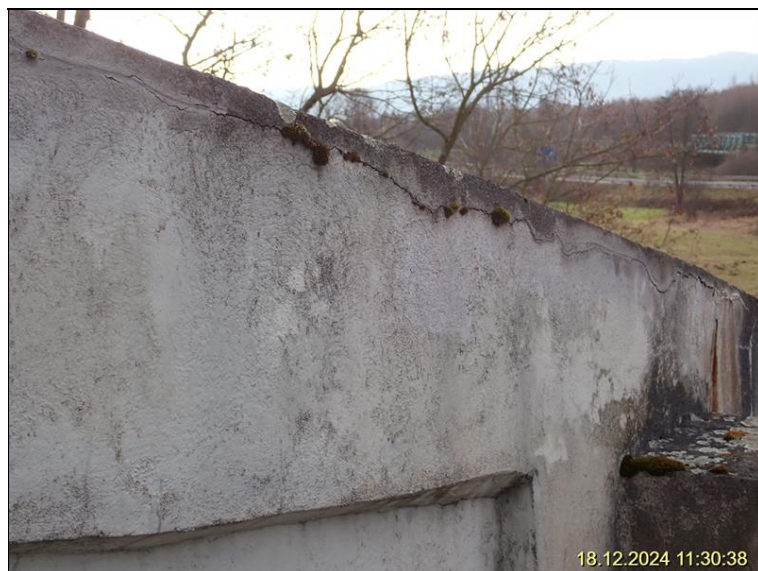
130 - detail NK z plošiny.JPG

Podélné trhliny v hranách obloukových žeber, místy s průsaky.

Podélné trhliny, které se rozvětvují všemi směry, v obloukových žebrech.

Všesměrné trhliny na styku závěsů a obloukových žeber.

Všemi směry rozvětvené vodorovné trhliny v závěsech. U některých závěsů svislé trhliny v hranách.

Další trhliny (často s krápníky) ve ztužidlech, nejvíce v krajních příčných.

Koroze obnažené výztuže, separace krycí vrstvy, degradace betonu vlivem zatékání.

Místy separace betonu ve ztužidlech a trámech na spodním líci, trhliny. Obnažená výztuž opatřena pasivačním nátěrem.

Zatékání na boky, krápníky.

Horní líce na oblouku odseparovaná krycí vrstva, vodorovné trhliny, degradovaný povrch, při poklepu zní dutě.
