# **Most 00712-5**

Most přes strouhu v obci Knovíz

## **HLAVNÍ PROHLÍDKA**

Datum provedení prohlídky: 10.7.2023

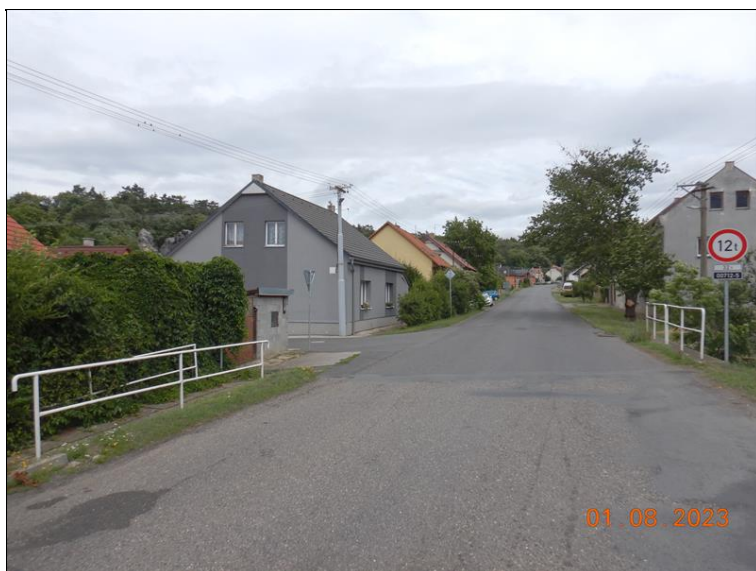
001\_Šířkové uspořádání na mostě pohled proti směru staničení. .jpg

### 3.1 Vozovka

Vozovka vykazuje lokální trhliny, výtlučky. Dále pak deformace vozovky, které byly způsobeny značnými vysprávkami. U krajnice je vozovka převrstvena.

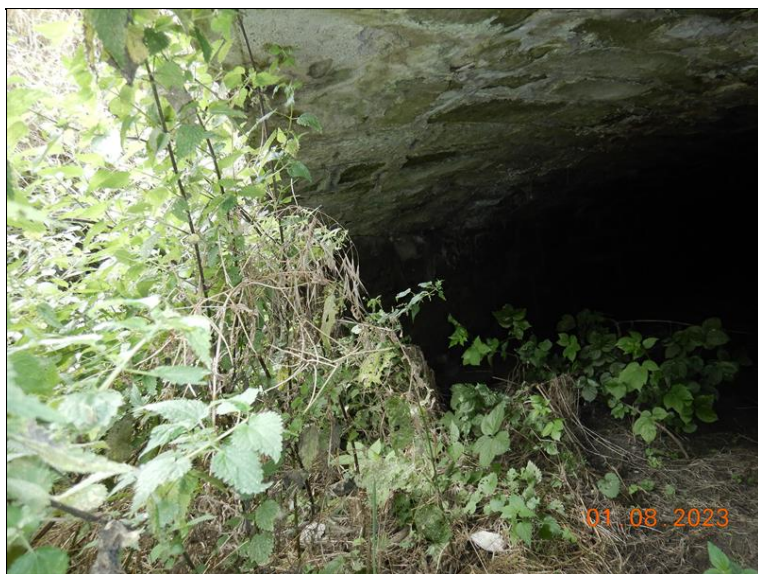
003\_OP2 .jpg

### 2.4 Čelní zdi a přesypávka

Na čelní zdi jsou sítě trhlín..

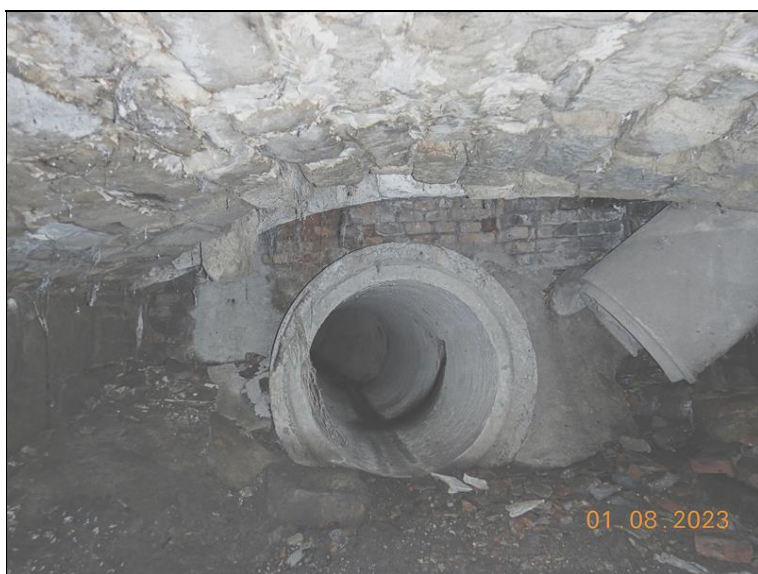
017\_Podhled vyústění do kolektoru. .jpg

#### 2.1 Nosná konstrukce

Stopy po zatékání do klenby, zdivo je vlhké a jsou zde známky bionapadení. Celkově zdivo povrchově degraduje, spárování místy chybí. Na pravé straně mostu pod poježděnou vozovkou dochází k rozpadu klenby - kamenné kvádry jsou vypadané.
