**AUDIT BEZPEČNOSTI  
POZEMNÍCH KOMUNIKACÍ**

**II/125**

**LOUŇOVICE – KAMBERK**

**FÁZE II. PDPS (KONCEPT)**

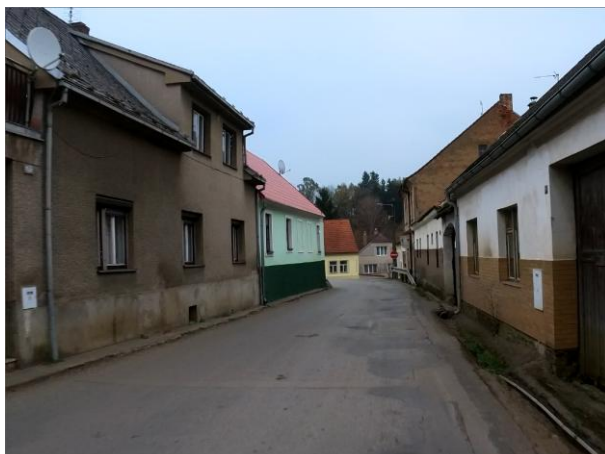
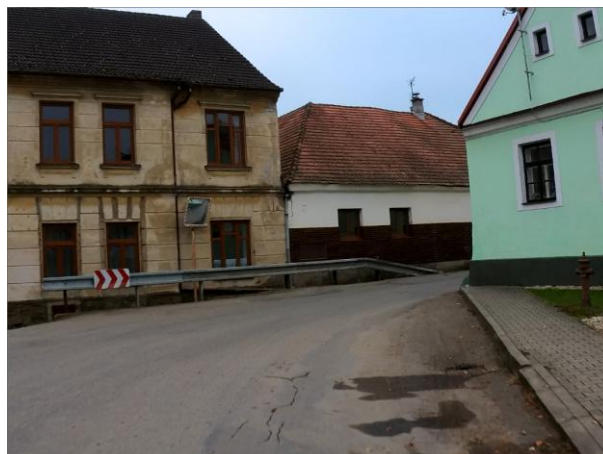
**Obrázek 4** – Zúžený průjezd v km 1,570,  
obec Kamberk, ve směru staničení.

**Obrázek 5** – Zúžený průjezd v km 1,570,  
obec Kamberk, ve směru proti staničení.

Na začátku úprav se v km 1,163 36 komunikace napojuje na extravilánovou část (SO 101 – Silnice II/125 – extravilán). Jedná se o směrově nerozdělenou komunikaci s šířkou v koruně od 4,2 m do 7,0 m. V průtahu obcí vede komunikace mezi stávajícími obrubníky, otevřenými příkopy a stávajícími prvky odvodnění, které budou nadále zachovány. Nejužší úsek vozovky je v místech stávající zástavby obce, který nelze odstranit (km 1,570, *Obrázek 4 a Obrázek 5*). Místo je opatřeno odrazovým zrcadlem a SDZ A 6a „Zúžená

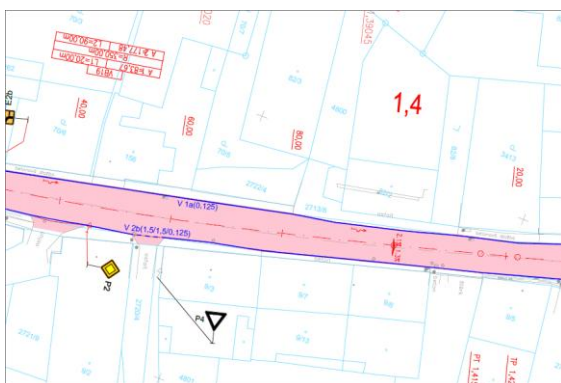
Z důvodu nemožnosti provést v celém posuzovaném úseku adekvátní šířkové uspořádání odpovídající dané návrhové kategorii, resp. i rozšířením v místech oblouků, je VZD V 4 „Vodící čára“ realizována v maximální možné šíři zpevněné části vozovky. V takovém případě je provedení zcela opodstatněné, riziko je naopak spatřováno v místech, kdy šířkové uspořádání dovoluje vyšší šíři jízdního pásu, než jsou navrhované 3 m. Takovéto provedení je realizováno zejména v intravilánových částech (SO 102 – km 1,300 – 1,500; km 1,600 – 1,700, SO 104 – většina úseku) V těchto případech je vhodné zachovávat maximální možnou šíři 3 m (kromě případného rozšíření v oblouku) a nepřekračovat ji. Řidiči jedoucí ve velkoryse navržených jízdních pruzích mají tendenci zvyšovat rychlost svého vozu, což není v intravilánových podmínkách žádoucí. Šířkové uspořádání v obci Kamberk v místě BUS zastávky souvisí i s rizikem č. 5 zmíněným v následující podkapitole 3.2.2.2.

**Obrázek 22 – Nadměrná šíře jízdních pruhů, obec Kamberk.**

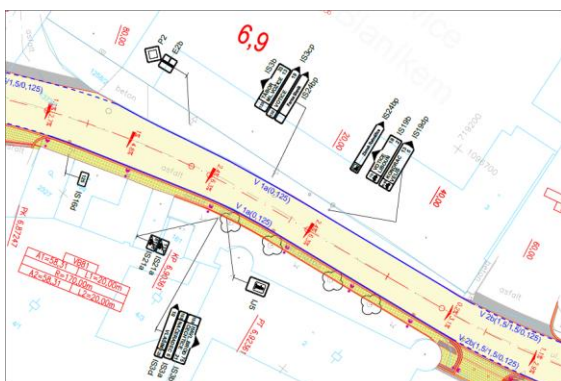
**Obrázek 24 – Nadměrná šíře jízdních pruhů, městys Louňovice pod Blaníkem.**

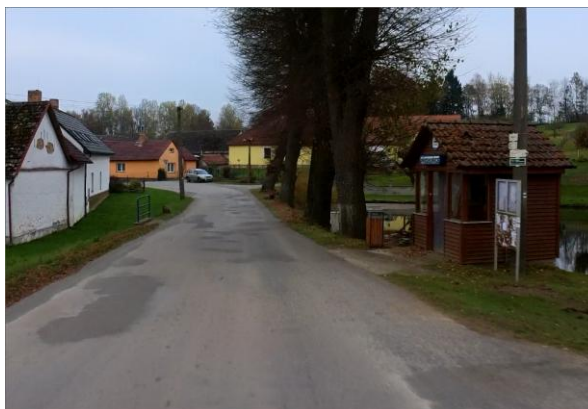
**Obrázek 41** – Fotodokumentace místa autobusové zastávky.

- Úprava dodatkových tabulek E 2b do takové podoby, aby náležitě vyobrazovaly prostor křižovatky.
- VDZ V 4 v místě autobusové zastávky realizovat v takovém provedení, aby bylo možné současně vyznačit i prostor autobusové zastávky.
- Změna VDZ V 2b v místě vyústění MK za BUS zastávkou na sjezd (VDZ V 4).

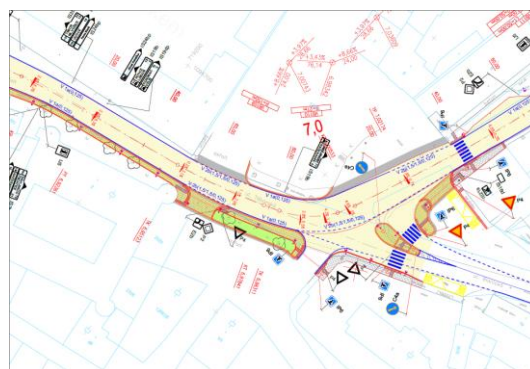
Šířkové uspořádání městysu Louňovice pod Bláníkem dovoluje realizovat střední dělicí čáru oddělující protisměrné jízdní pruhy. V místech, kde to aktuální dopravní uspořádání umožňuje je možné vyznačit střední dělicí čáru pomocí VDZ V 2b „Podélná čára přerušovaná“, ve zbývajících částech je vhodné použít VDZ V 1a „Podélná čára souvislá“. Řádné vymezení jízdních pruhů zvyšuje srozumitelnost daného prostředí a lépe řidiče vede, než pouze VDZ V 4 „Vodící čára“. Současně oddělení opačných jízdních směrů fakticky významně pozitivně ovlivňuje rychlost průjezdu motorových účastníků silničního provozu daným úsekem.

**Obrázek 43** – Absence střední dělicí čáry v místě rekonstruované křižovatky a náměstí Jana Žižky.

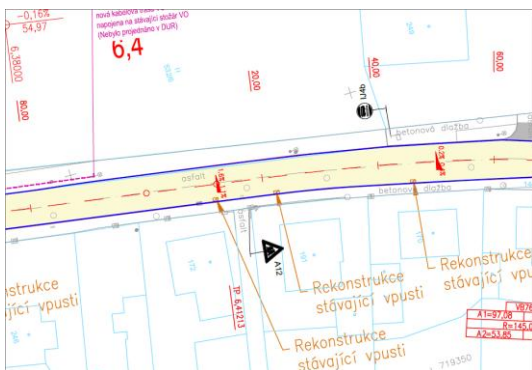
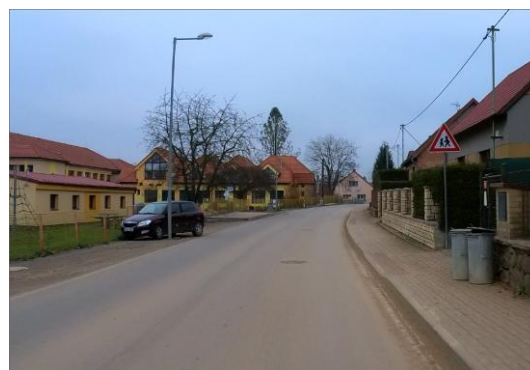
Před mateřskou a základní školou (km 6,460) je v km 6,410 osazeno SDZ A 12b „Děti“ upozorňující, že se v dané lokalitě mohou s vyšší četností vyskytovat nejzranitelnější účastníci silničního provozu. Jelikož se předpokládá, že vlivem rekonstrukce vozovky dojde k plynulejší jízdě a potenciální možnosti projíždět daný úsek rychleji, shledává auditorský tým za důležité na tuto oblast více upozornit, a to v podobě VDZ V 15 „Nápis na vozovce“. Realizace by měla být shodná se SDZ, resp. využít piktogramu A 12 „Děti“. Totéž je možné realizovat i v km 6,590, kde je umístěno stejné SDZ pro opačný jízdní směr.

**Obrázek 44** – Poloha stávajícího SDZ A 12, ve směru staničení silnice II/125.

**Obrázek 45** – Fotodokumentace stávajícího umístění SDZ A 12 (km 6,410 a km 6,590).

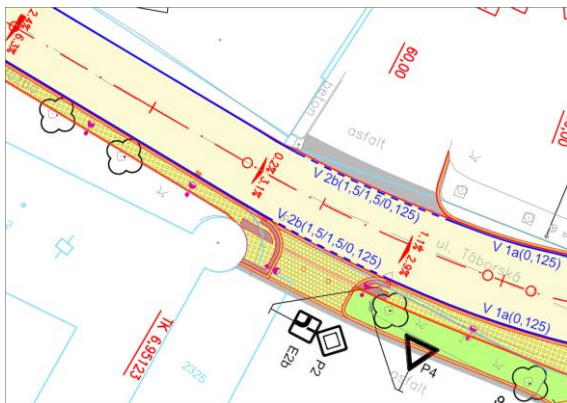
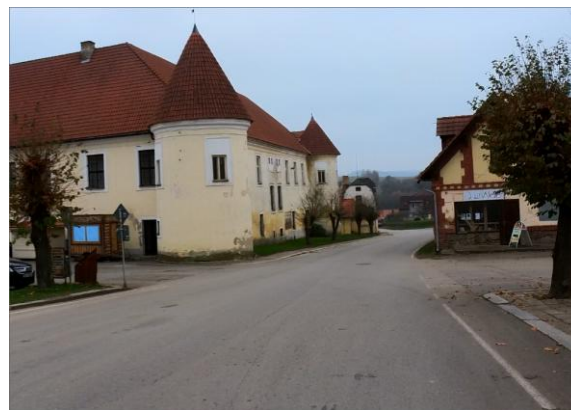
V místě náměstí Jana Žižky se v km 6,600 nachází průsečná křižovatka, která svými vedlejšími rameny ústí do severní a jižní části náměstí. V předmětné lokalitě je sledováno riziko v podobě absence SDZ P 2 „Hlavní pozemní komunikace“ v dostatečné vzdálenosti před křižovatkou. Z dopravně-bezpečnostního hlediska je žádoucí, aby bylo v těchto místech osazeno SDZ P 2 v obou směrech silnice II/125.

**Obrázek 48** – Absence SDZ P 2 před místem exponované křižovatky v místě náměstí Jana Žižky.

**Obrázek 49** – Fotodokumentace stávajícího stavu průsečné křižovatky v místě náměstí Jana Žižky, ve směru proti staničení.

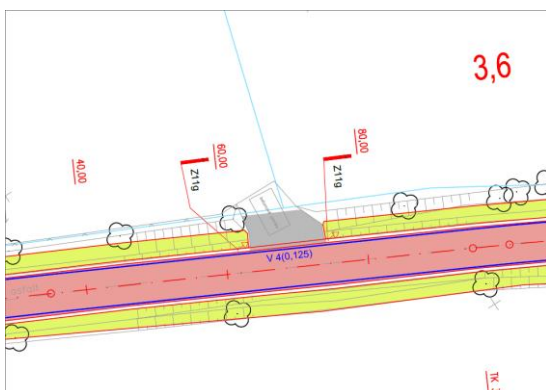
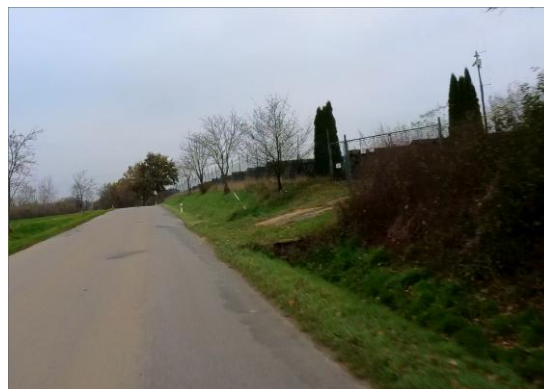
**Obrázek 61** – Rizikový propustek v km 3,570.

**Obrázek 62** – Ukázka současného stavu propustku v km 3,570 (ve směru proti staničení).

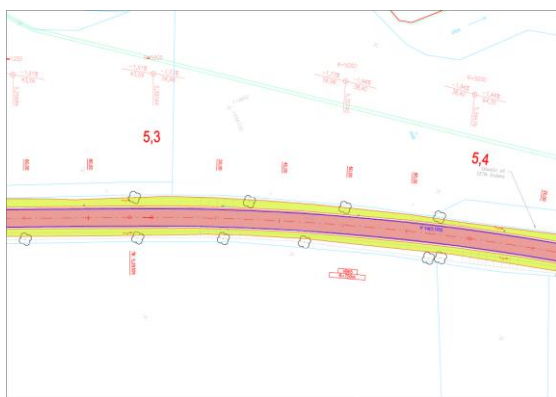
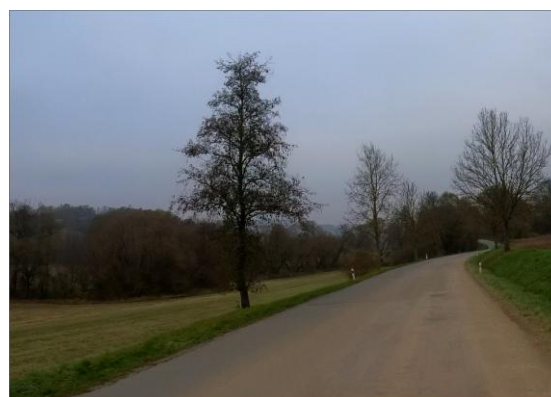
Při posuzování pevných překážek bylo lokalizováno několik míst podél PK, kde se nachází vzrostlé stromy. Tyto objekty představují z pohledu bezpečnosti silničního provozu pevnou překážku, kterou je možné v rámci modernizace účelně eliminovat a předcházet tak potenciálnímu zhoršení dopravní nehody. Níže jsou uvedeny konkrétní místa pevných překážek, které lze považovat za rizikové.

**Obrázek 77** – Stromořadí v km 5,295 – 5,390.

**Obrázek 78** – Stromořadí v km 5,295 – 5,390  
v protisměru staničení silnice II/125.

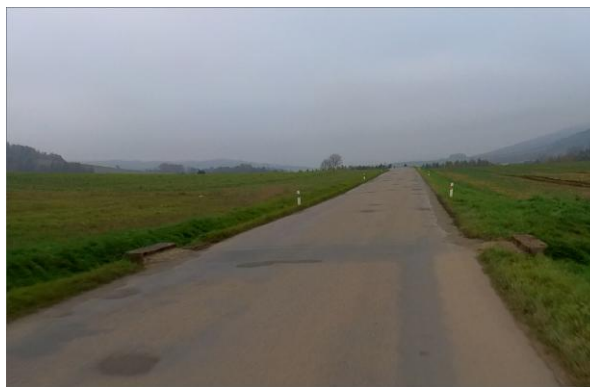
**Obrázek 86** – Tuhá čela příčného trubního propustku v km 3,638, ve směru staničení PK.

- Zešíkmení stávajících betonových říms čel propustku a jejich svahová optimalizace.

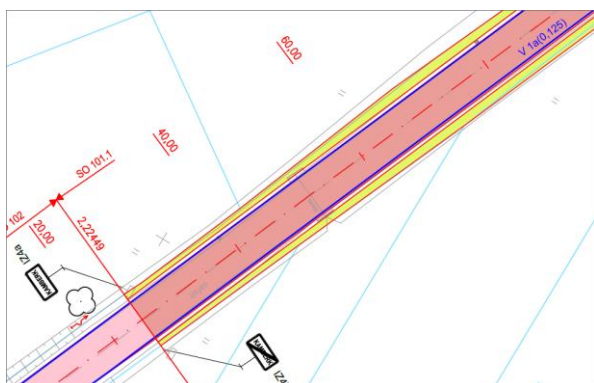
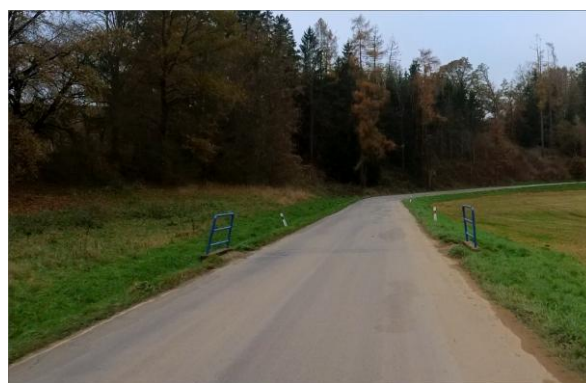
**Obrázek 87** – Příčný propustek pod PK  
v km 2,250.

**Obrázek 88** – Příčný propustek pod PK  
v km 2,250 ve směru staničení.

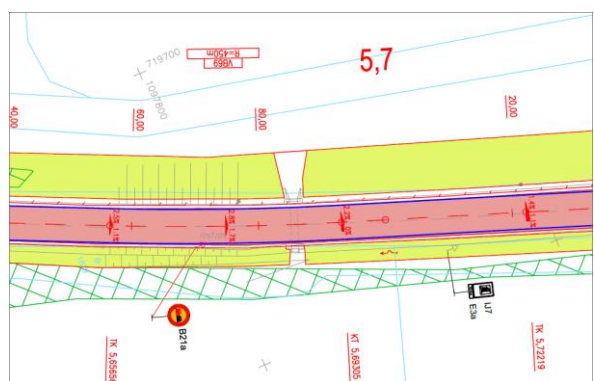
**Obrázek 89** – Příčný propustek pod PK v  
km 5,830; Riziko ve směru staničení silnice II/125.

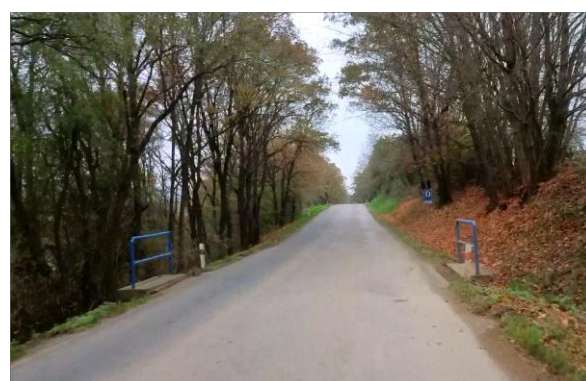
**Obrázek 90** – Příčný propustek pod PK  
v km 5,830 ve směru staničení PK.

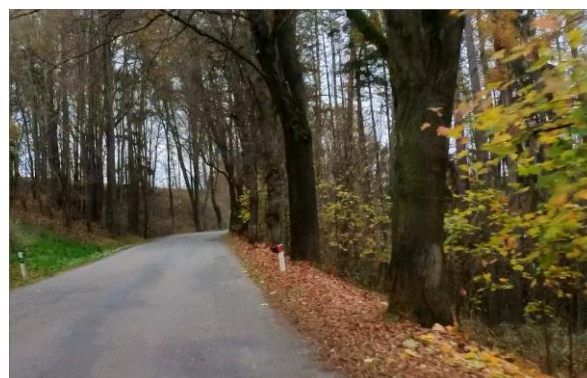
Správná funkčnost svodidla je závislá mimo jiné na dostatečné pracovní šíři, resp. na volném prostoru za daným záchytným zařízením. V tomto prostoru se nesmí vyskytovat žádná pevná překážka, která by mohla při průhybu svodidla způsobit střet vozu s pevnou překážkou. I když je patrná snaha

projektanta odstranit vzrostlé stromy v těsné blízkosti zpevněné části vozovky, stále je odůvodněné riziko, že nedojde k odstranění všech překážek a pracovní šíře silničního záchytného zařízení nebude dodržena.

**Obrázek 94** – Stromořadí v blízkosti silnice II/125 v km 2,660 – 2,710.

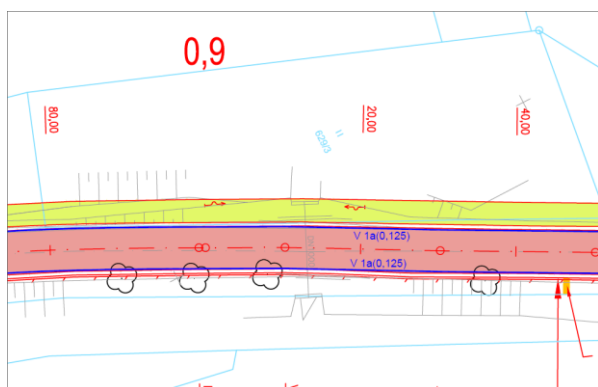
V km 0,910 je spatřováno riziko v podobě nedostatečně ochráněného místa příčného trubního propustku. Pokud dojde k vyjetí vozidla mimo PK, hrozí riziko srážky s pevnými překážkami, případně pádu vozidla do místa vodoteče.

**Obrázek 95** – Poloha zádržného zařízení u propustku v km 0,910.

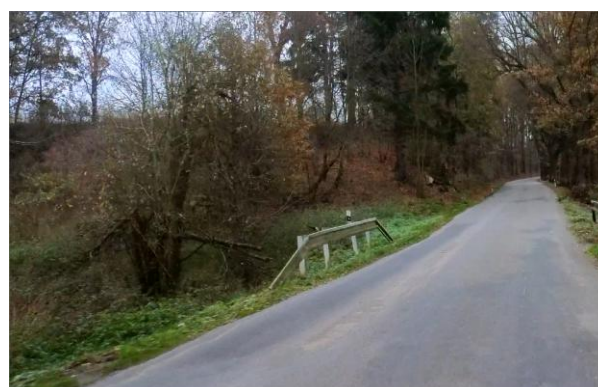
**Obrázek 96** – Poloha zádržného zařízení u propustku v km 0,910 ve směru staničení.
