III/33815 ROHOZEC, MOST EV.Č. 33815-1 PŘES ŘÍČKU BRSLENKU

ZPRÁVA Z MÍSTNÍHO ŠETŘENÍ

Ř Í J E N 2 0 2 4

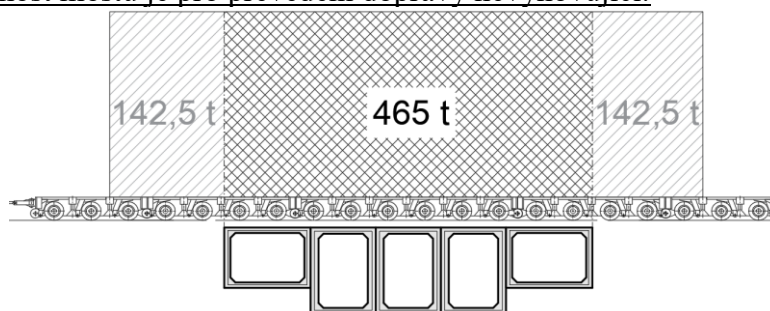
Obr. 30 Zatěžovací schéma návrhové soupravy

Vozidlo NTK 2x20THP pro návrhovou komponentu o hmotnosti 750,0 t odpovídá na mostě výjimečné zatížitelnosti $V_e=465,0$ t a zatížení na nápravu cca 45,0 t.

Stávající zatížitelnost mostu je pro převedení dopravy nevyhovující.
