# **Most 2756-2**

Most přes potok před obcí Sýčina

## **HLAVNÍ PROHLÍDKA**

**Objekt: Most ev.č. 2756-2 (Most přes potok před obcí Sýčina)**

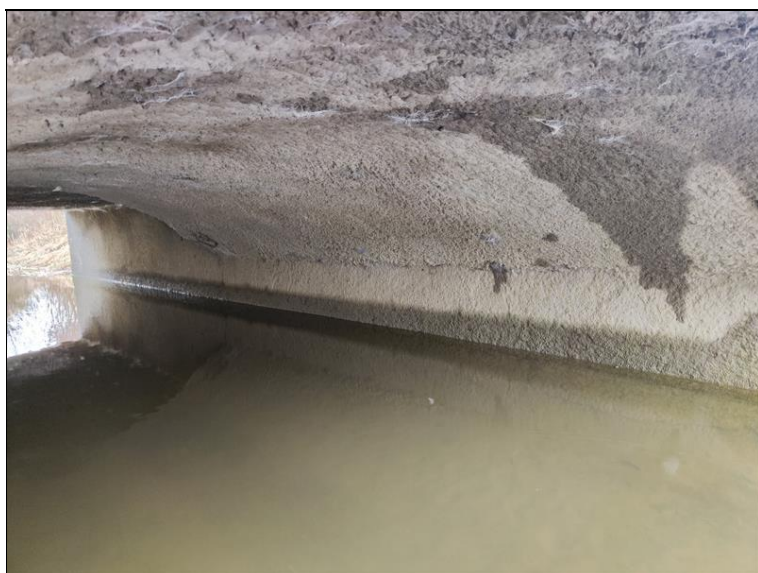
O1

Část klenba - zatékání na bok NK pod římsou - četné průsaky, bok NK je mokrý, výrazné prokreslené trhliny s výluhy a unkrustací v trokretu. Čelní stěna vlevo je výrazně vykloněná. Rozšířená část - četné průsaky ložnou spárou - výluhy a inkrustace, četné trhliny v trokretu. Stav zdiva pod torkretem nelze posoudit.

**Na okraji klenby vlevo v torkretu široká trhlinka, torkret u trhliny lokálně odpadlý, obnažené zdivo výrazně degradované, zdící prvky odpadávají.**

Další trhliny v torkretu, odpadávání torkretu v pravé hraně klenby.

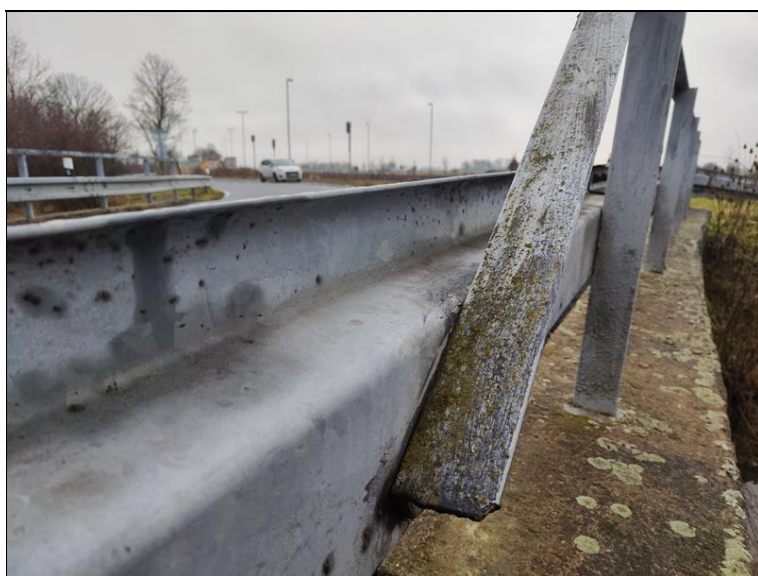
zádržný systém vlevo

### 3.3.1 římsa

Plošně degradovaný povrch betonu, často odpadá krycí vrstva a koroze obnažené výztuže. Biologické napadení

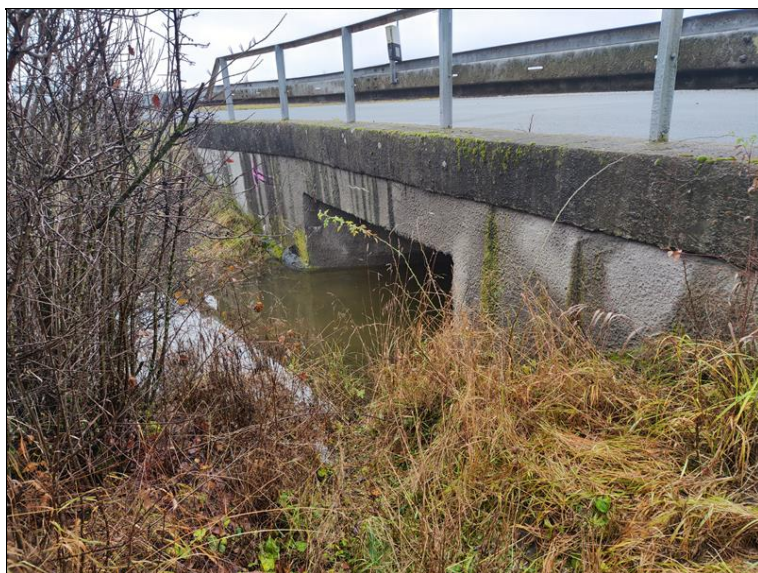
pravá strana

### 3.3.1 římka

Plošně degradovaný povrch betonu, často odpadá krycí vrstva a koroze obnažené výztuže. Biologické napadení

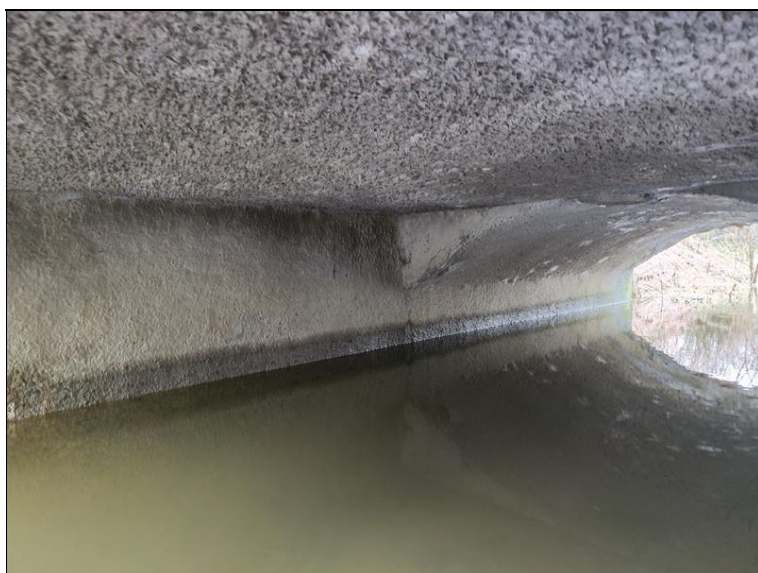
O2

Část klenba - zatékání na bok NK pod římsou - četné průsaky, bok NK je mokrý, výrazné prokreslené trhliny s výluhy a unkrustací v trokretu. Čelní stěna vlevo je výrazně vykloněná. Rozšířená část - četné průsaky ložnou spárou - výluhy a inkrustace, četné trhliny v trokretu. Stav zdiva pod torkretem nelze posoudit.

**Na okraji klenby vlevo v torkretu široká trhlina, torkret u trhliny lokálně odpadlý, obnažené zdivo výrazně degradované, zdící prvky odpadávají.**

Další trhliny v torkretu, odpadávání torkretu v pravé hraně klenby.

Deska - četné trhliny s výluhy a inkrustací na pohledu. Během HPM pohled mokrý.

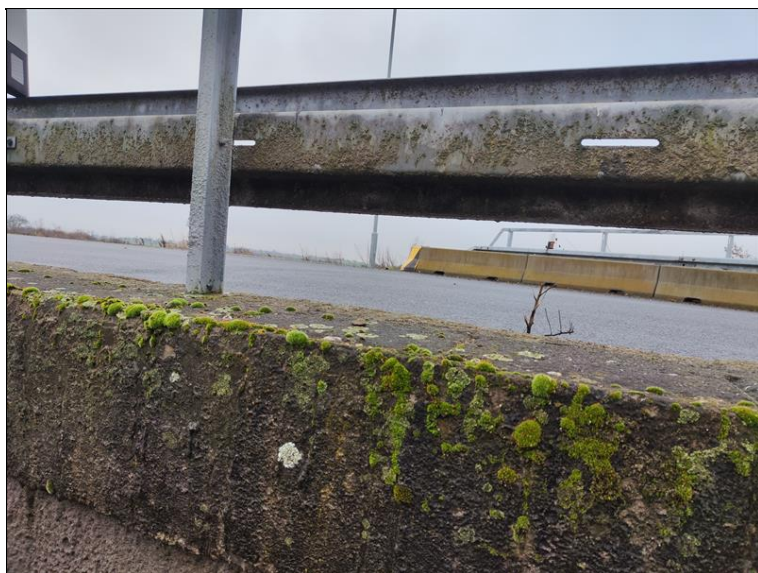
řimsa vpravo

Část klenba - zatékání na bok NK pod řimsou - četné průsaky, bok NK je mokrý, výrazné prokreslené trhliny s výluhy a unkrustací v trokretu. Čelní stěna vlevo je výrazně vykloněná. Rozšířená část - četné průsaky ložnou spárou - výluhy a inkrustace, četné trhliny v trokretu. Stav zdiva pod torkretem nelze posoudit.

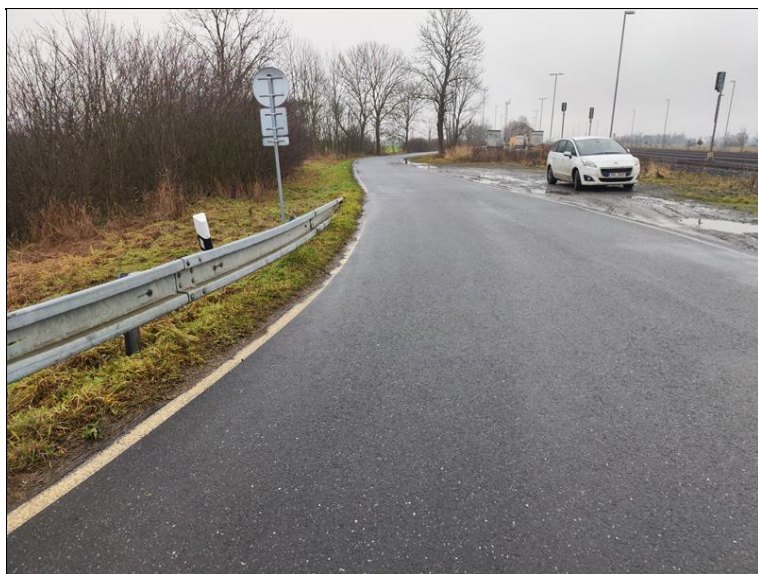
IMG\_20231213\_104916.jpg

### 3.1 Vozovka

Široká trhlina vlevo podél obruby - za svodidlem.  
V ploše méně četné poruchy - trhliny
