Most 11417-4

Most přes potok v obci Suchdol

HLAVNÍ PROHLÍDKA

Datum provedení prohlídky: 11.10.2023

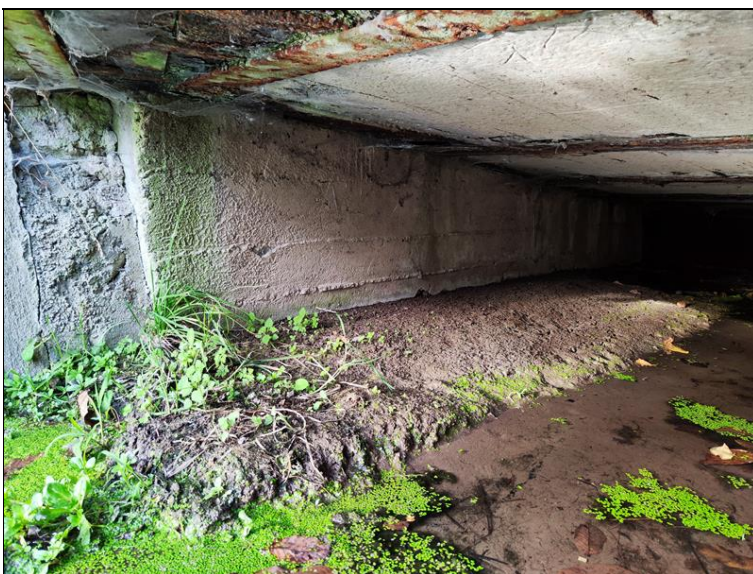
O2 - vlevo

Zděná část - poruchy spárování - trhliny, vadrolené spárování, průsaky, výluhy

Bet. část. - masiní zatékání úložnými sparami; bionapadení, lok. hloubková degradace betonu u hladiny; lok. šterková hnízda; utržený roh 2P.

Spodní stavba mostu je velmi špatně

přístupná - velmi nízká světlá výška mostu + nánosy. Nelze provádět údržbu pod mostem. Nelze zjistit skutečný stavební stav mostu.

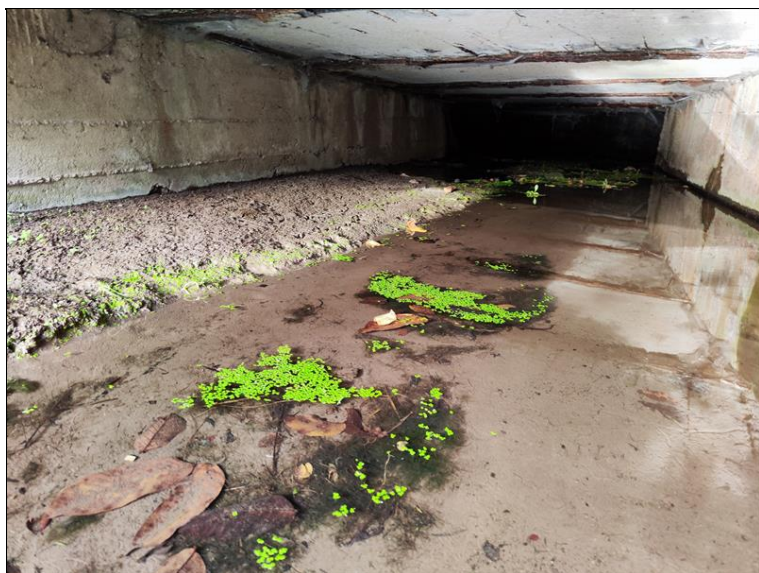
pod mostem

Zděná část - poruchy spárování - trhliny, vadrolené spárování, průsaky, výluhy

Bet. část. - masiní zatékání úložnými sparami; bionapadení, lok. hloubková degradace betonu u hladiny; lok. štěrková hnízda; utržený roh 2P.

Spodní stavba mostu je velmi špatně

přístupná - velmi nízká světlá výška mostu + nánosy. Nelze provádět údržbu pod mostem. Nelze zjistit skutečný stavební stav mostu.
