AUDIT BEZPEČNOSTI POZEMNÍCH KOMUNIKACÍ

II/125 VLAŠIM – PAVLOVICE, NAROVNÁNÍ

FÁZE II. – DSP

ÚNOR 2025

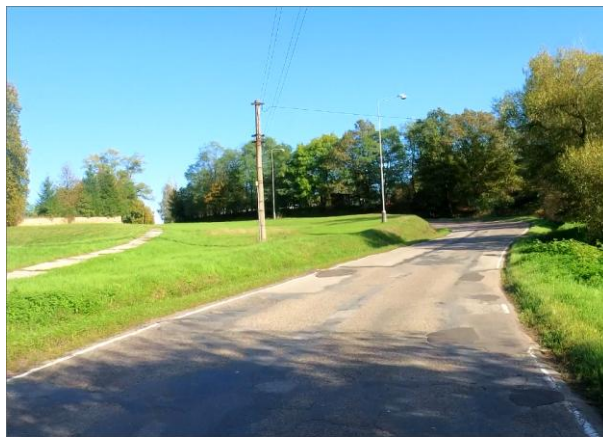
Obrázek 3 – Směrový oblouk o malém poloměru určený k odstranění (km 0,080 – 0,230), ve směru staničení. Nová stavba bude situována v místě stávající travnaté plochy.

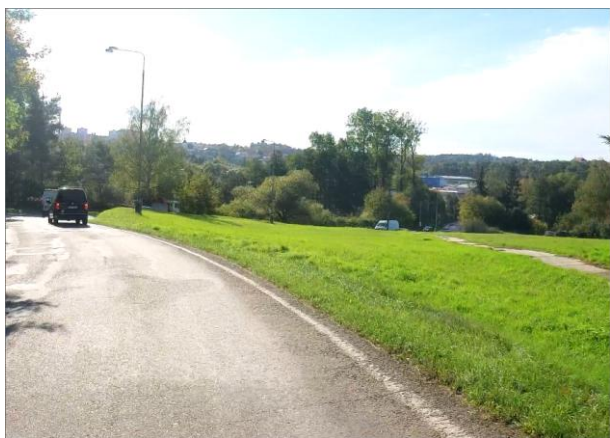
Obrázek 4 – Směrový oblouk o malém poloměru určený k odstranění (km 0,080 – 0,230), v protisměru staničení. Nová stavba bude situována v místě stávající travnaté plochy.

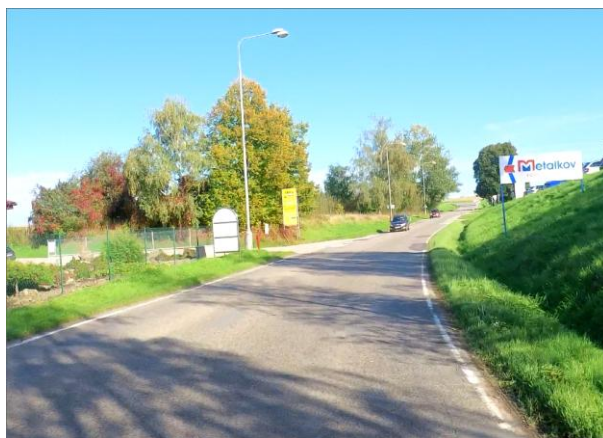
Obrázek 5 – Současný stav průsečné křižovatky silnice II/125 a MK K Čechovu (km 0,308), ve směru staničení.

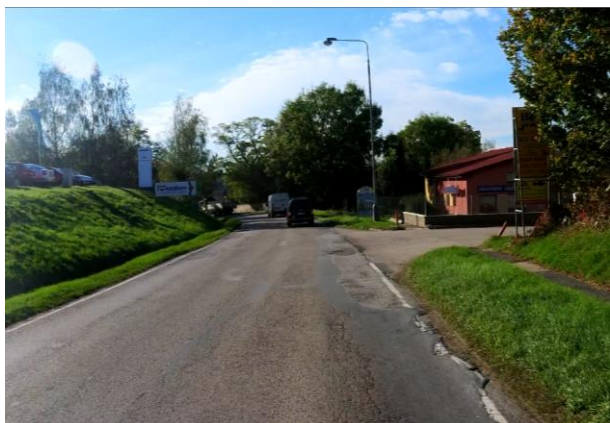
Obrázek 6 – Současný stav průsečné křižovatky silnice II/125 a MK K Čechovu (km 0,308), v protisměru staničení.

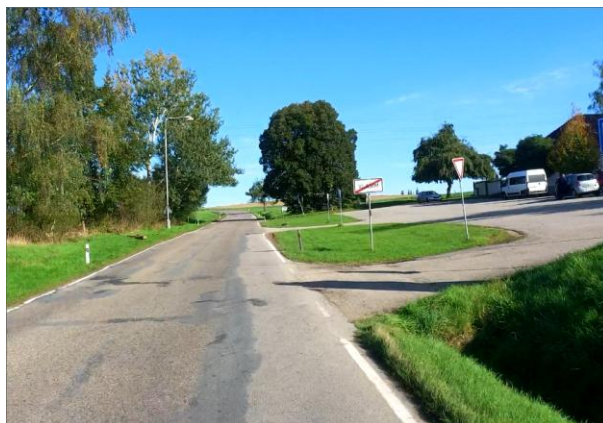
Obrázek 7 – Současná poloha konce obce společně se sjezdy ke hřbitovu (km 0,350), ve směru staničení.

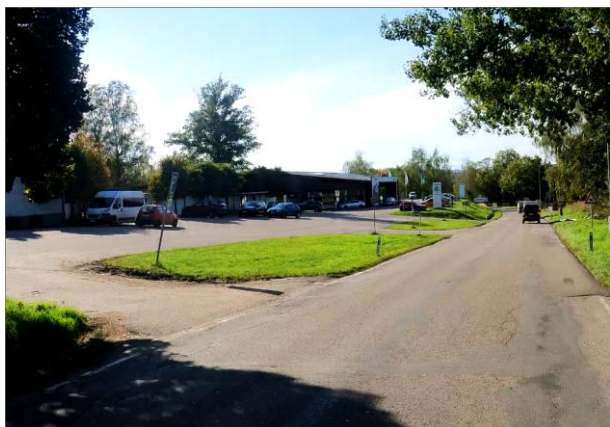
Obrázek 8 – Východní sjezd ke hřbitovu v km 0,427. Ve směru proti staničení.

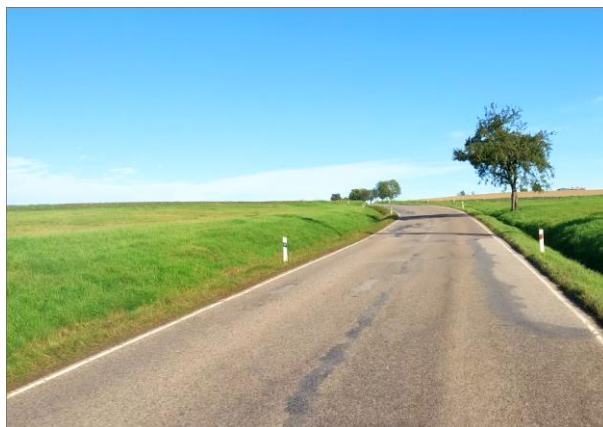
Obrázek 9 – Místo předpokládaného napřímení vozovky a zrušení směrových oblouků o malém poloměru. Ve směru staničení, km 0,510.

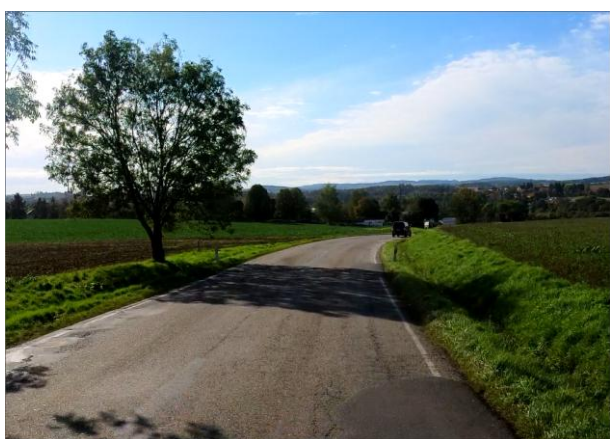
Obrázek 10 – Místo předpokládaného napřímení vozovky a zrušení směrových oblouků o malém poloměru. Ve směru proti staničení silnice II/125 (km 0,510).

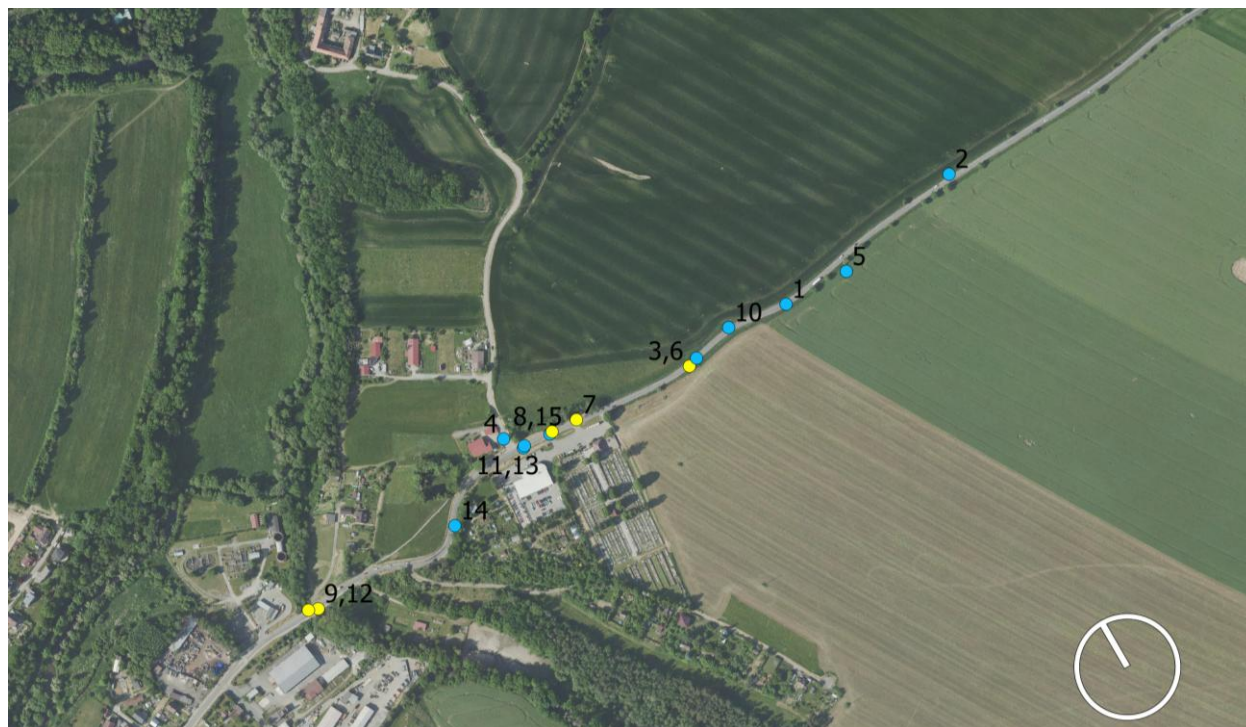
Z níže uvedeného schéma je patrná poloha všech 15 zaznamenaných nehod. **V rámci předmětných nehodových událostí bylo celkem evidováno pět nehod s následky na zdraví, při kterých bylo 6 osob lehce zraněno. Nehoda s usmrcením ani s těžkým zraněním nebyla v řešené lokalitě zaznamenána.** Zbýlých 10 nehod bylo pouze s hmotnou škodou. Polohu jednotlivých DN znázorňuje Obrázek 12.

Obrázek 12 – Poloha zaznamenaných DN v místě sledovaného úseku silnice II/125 za období 2019–2024 (modře – DN pouze s hmotnou škodou, žlutě – DN s lehkým zraněním). [28]

Ve sledovaném období má vývoj počtu nehod proměnlivý charakter. Nejvíce nehod bylo zaznamenáno v roce 2021 (4 DN), naopak nejméně nehod v roce 2024 (1 DN). **Přesně 60 % nehod se stalo v nočních (4 DN) a večerních (5 DN) hodinách.** Zbylé nehody se staly v odpolední dopravní špičce (5 DN), resp. v polední dopravním sedle (1 DN). Více než polovina nehod vznikla ve směru staničení silnice II/125. Čtyři případy se odehrály ve směru proti staničení a zbylé tři DN jsou nemají specifikovaný směr staničení. **Největší skupina nehod dle typu srážky patří do kategorie srážka s lesní zvěří (6 DN).** Druhou četnou skupinou jsou srážky s jiným vozidlem (zezadu – 2x, boční – 1x a z boku – 1x). Ve třech případech byla evidována havárie. V posledních dvou případech nehodových událostí se jednalo o srážku se zaparkovaným vozidlem, resp. s pevnou překážkou (tuhé oplocení). Konkrétní parametry jednotlivých DN uvádí následující *Tabulka 3*.
