# **Most 2451-2**

Most přes řeku Jizeru před Novým Vestcem

## **HLAVNÍ PROHLÍDKA**

Datum provedení prohlídky: 7.12.2022

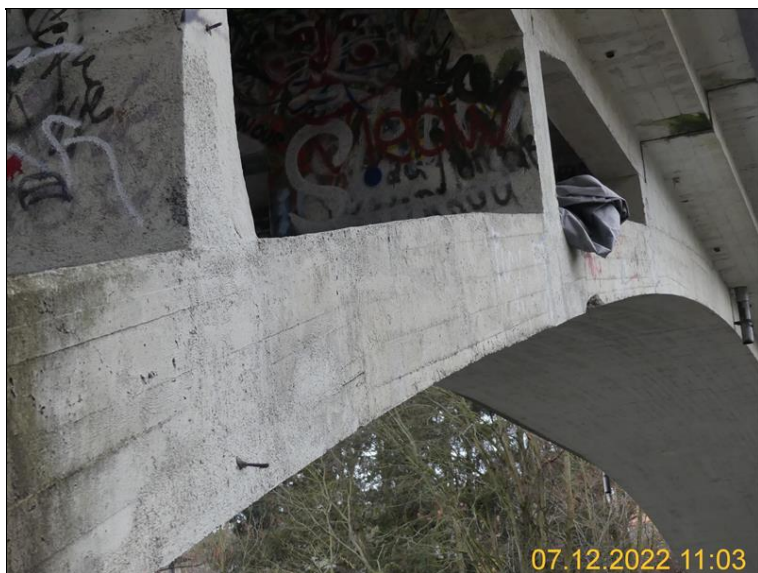
Nosná konstrukce 4. pole

| [2.1] | 2.1 | Nosná konstrukce | <p>V oblasti mostních závěrů dochází k separaci krycí vrstvy betonu, pravděpodobně z důvodu koroze výztuže v oblasti zatékání. Ve 4. poli u paty P2 místy trhliny a odpadá krycí vrstva betonu. Nezapravené jádrové odvrty.</p> <p>Nad ložisky opěry 1 jsou v trámech horizontální trhliny, odhalená korodující výstuž.</p> |

- [4] 2.1 Nosná konstrukce Zajistit sanaci míst kde dochází k separaci krycí vrstvy betonu.
- [5] 2.3 Mostní závěry Vyplnit trhliny mezi krytem vozovky a mostním závěrem živíčkou zálivkou.

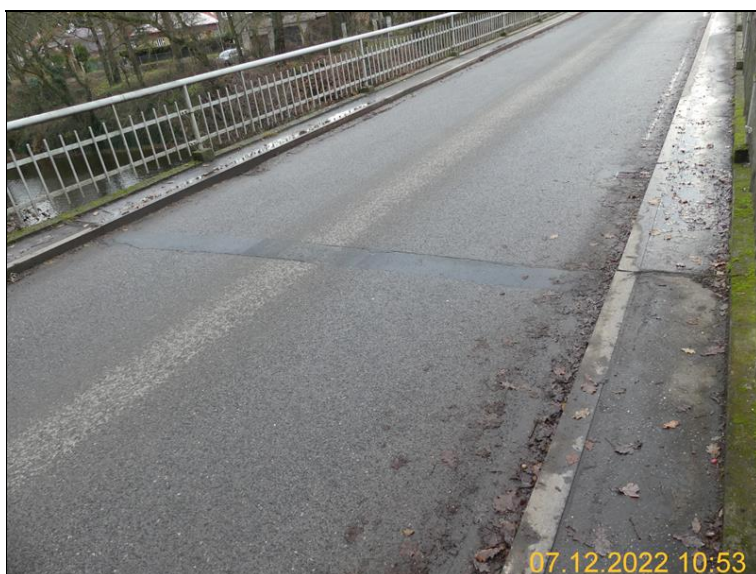
Vozovka a závěr ve 4. poli u P3

- [3.1] 3.1 Vozovka Trhliny v asfaltu v oblasti mostních závěrů.  
Příčné trhliny ve vozovce za mostem.  
Na vozovce se uchycují nečistoty a organický materiál.

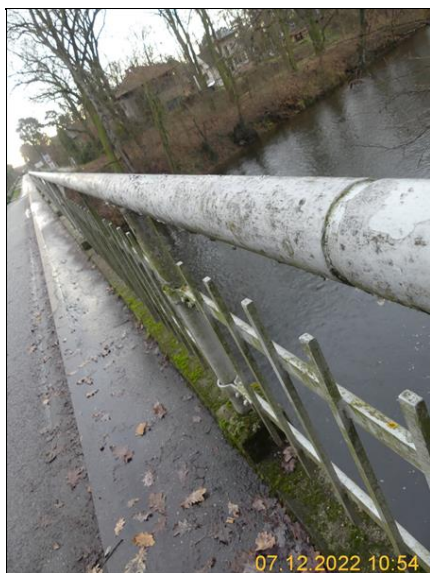
Pravé zábradlí

- [4.1] 4.8 Odvodnění Znečištěné odvodňovače. Podél některých odvodňovačů průsaky v mostovce.  
Nedostatečná délka, dochází k rozstříku vody na NK. Svod na pravém břehu vpravo poškozený.
- [4.2] 4.2 Zábradlí Na zábradlí místy koroze, bionapadení.  
Na mostě není řádný zachytňový systém. Most se nachází v extravilánu a norma vyžaduje (při návrhové rychlosti vyšší než 60 km/h) svodidlo, na mostě pouze ocelové zábradlí se svislou výplní.

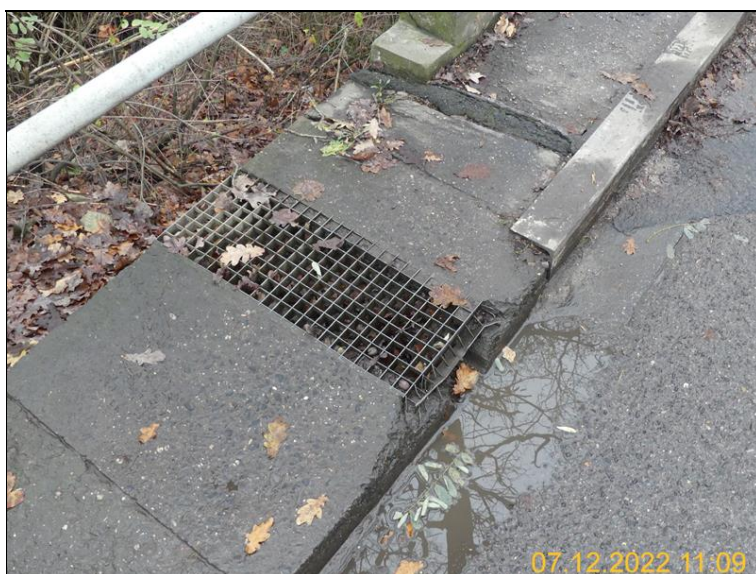
Odvodňovací kanálek před mostem
