# **Most 2451-2**

Most přes řeku Jizeru před Novým Vestcem

## **MIMOŘÁDNÁ PROHLÍDKA**

**Objekt: Most ev.č. 2451-2 (Most přes řeku Jizeru před Novým Vestcem)**

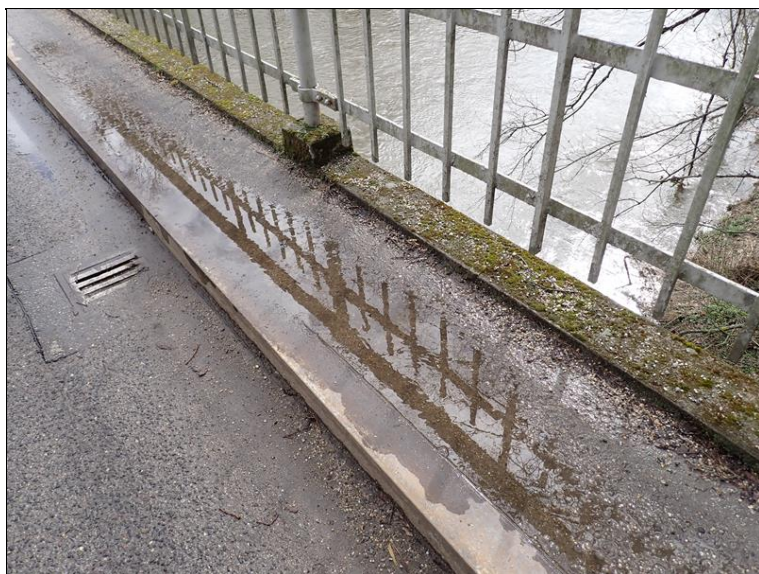
Chodník vpravo.

- [3.1] 3.1 Vozovka  
Na části mostu a předpolí zhoršené odtokové poměry, tvoří se louže.  
Prosedlé krajnice přes mostem.  
Síť trhlín za mostem. Přímo na mostě trhlíny spíš ojediněle.
- [3.2] 3.2 Chodníky  
Snížená výška obruby. Výška pouze cca 100 mm.  
Na části chodníku zhoršené odtokové poměry, tvoří se louže.  
Koroze úhelníků na obrubě.  
Degradace betonu koncových částí chodníků na předpolích mostu.
- [3.3] 3.3 Římsy, obrubníky, zálivky  
Lokálně trhlíny, některé s výpotky.  
Především na horním povrchu římsy pod zábradlím nánosy, mech, lišejník.

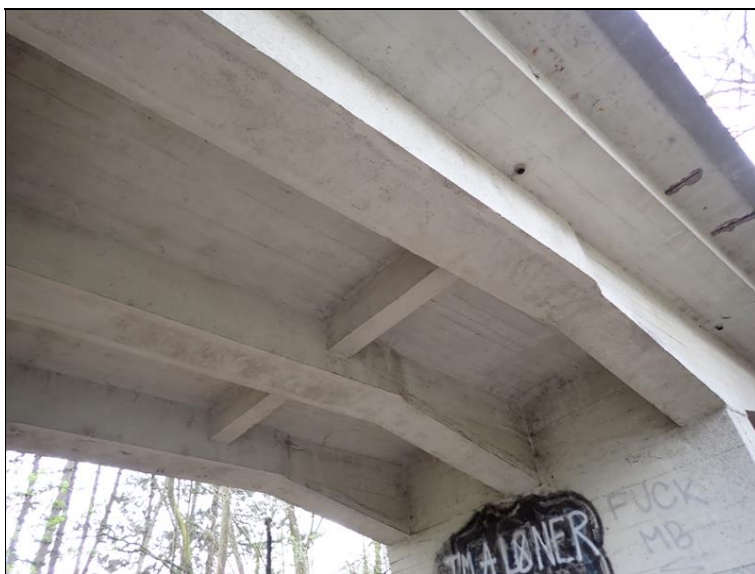
NK, pole 2.

- [2.1] 2.1 Nosná konstrukce  
Silné zatékání netěsnými MZ. V menší míře průsaky.  
Především v místě zatékání poškození krycí vrstvy a koroze obanžené výztuže. Výrazné poškození převším v oblasti konců trámů nad OP1, spodní část trám zcela oddělena. Zde negativní efekt zatékání pravděpodobně zesílen mechanickým působením při dotlačení otevřené spáry nad ložisky při přejezdu těžkého vozidla.  
Degradace betonu na horní ploše oblouku pod netěsnými MZ.  
Několik nezasanovaných sond.  
Především v místě zatékání nazelenalá povlak, znečištění.  
Posprejováno.
- [2.2] 2.2 Ložiska, klouby  
Otevřená vodorovná spára mezi hlavní nosnou konstrukcí a blokem ložiska.  
Závada pravděpodobně způsobena poklesem OP1.
- [2.3] 2.3 Mostní závěry  
Netěsné.  
Otevřené spáry podél zálivky.  
V menší míře nerovnosti zálivky.
