# **Most 2591-3**

Most přes Jizeru v Mladé Boleslavi-Čejetičkách

## **HLAVNÍ PROHLÍDKA**

**Objekt: Most ev.č. 2591-3 (Most přes Jizeru v Mladé Boleslavi-Čejetických)**

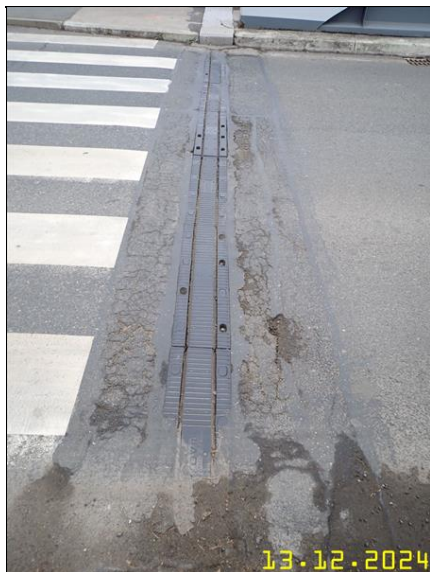
013 MZD O1.JPG

Trhliny ve vozovce podél MZ nad OP1. koroze šoubů, ojediněle chybějící šrouby.  
výtluky u MDZ

| [3] | 2.3 | Mostní závěry / Opěra_1 | zatěsnit trhliny vyspravit výtlučky a doplnit spojovací materiál, zkorodované šrouby vyměnit, vyměnit těsnění |

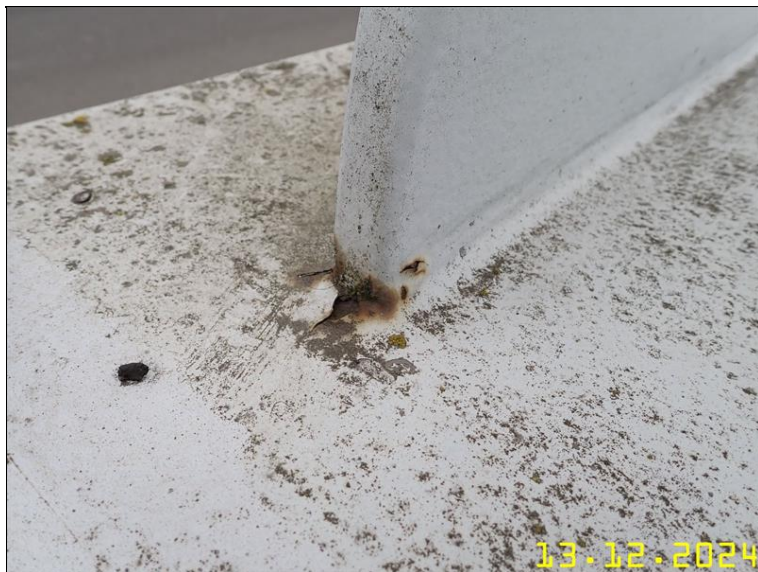
019 ZÁVĚSY VPRAVO.JPG

Degradace nátěru větrového ztužidla.

Koroze hlavních nosníků a degradace PKO.

Lokálně koroze styčnickového plechu a svaru (plech x NK).

koroze v úrovni římsy a chodníku

Lokálně koroze ocelové konstrukce na podhledu.

| [2] | 2.1 | Nosná konstrukce | Obnovit PKO tam, kde dochází k degradaci nátěru. (už z předchozí prohlídky) |

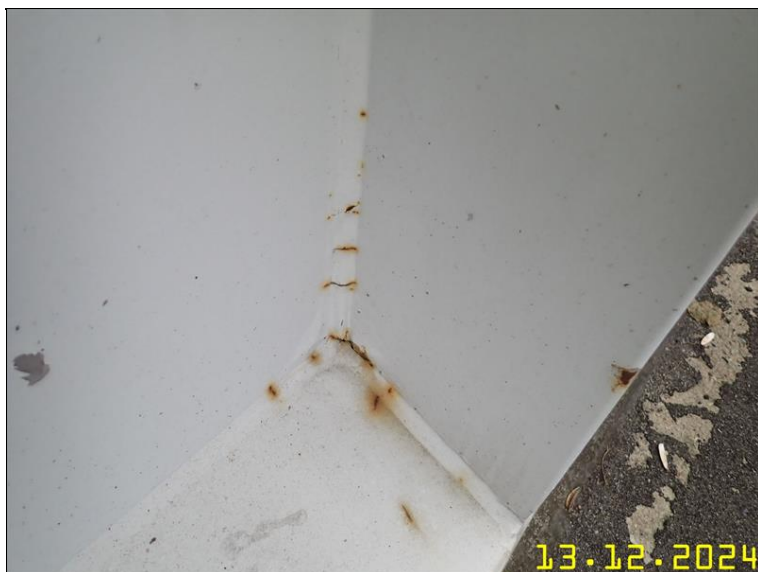
022 NK VPRAVO.JPG

Zatékání přes mostní závěry na čela NK.  
 Degradace nátěru větrového ztužidla.  
 Koroze hlavních nosníků a degradace PKO.  
 Lokálně koroze styčnickového plechu a svaru (plech x NK).  
 koroze v úrovni římsy a chodníku  
 Lokálně koroze ocelové konstrukce na podhledu.

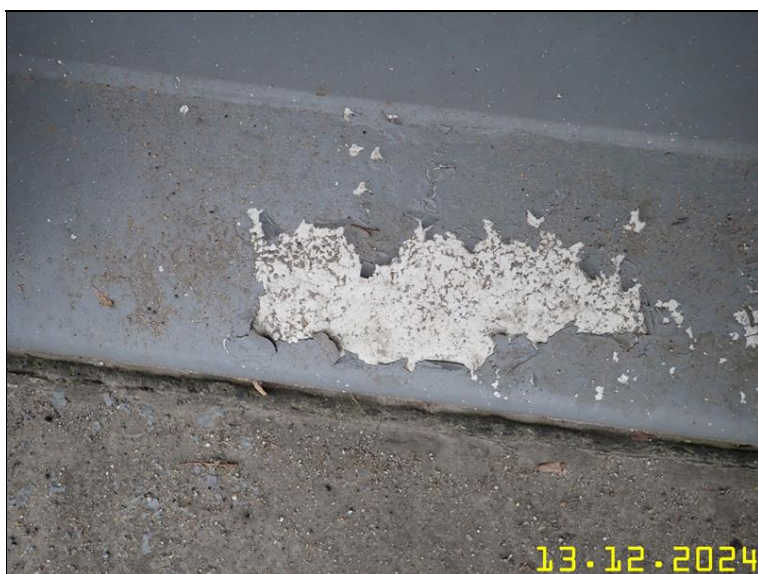
053 PKO NK VPRAVO.JPG

Koroze hlavních nosníků a degradace PKO. Lokálně koroze styčnickového plechu a svaru (plech x NK).

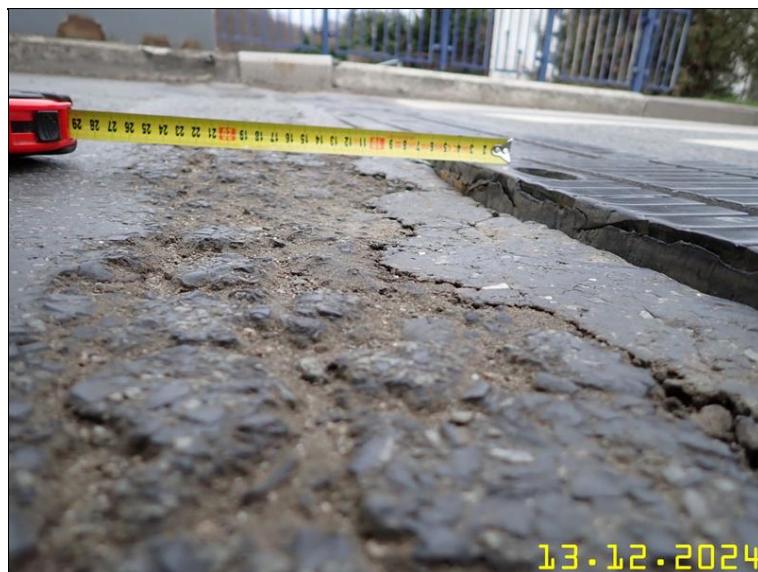
072 MDZ O1.JPG

Trhliny ve vozovce podél MZ nad OP1. koroze šoubů, ojediněle chybějící šrouby. výtlučky u MDZ Závěry jsou zanesené a netěsné, u obou závěrů dochází k zatékání skrz na závěrné zdi.

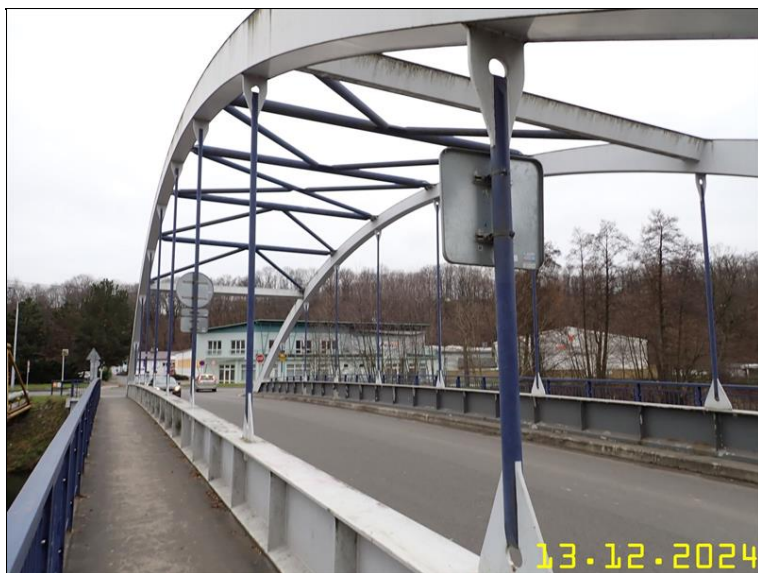
082 KOROZE ZÁVĚSU VLEVO.JPG

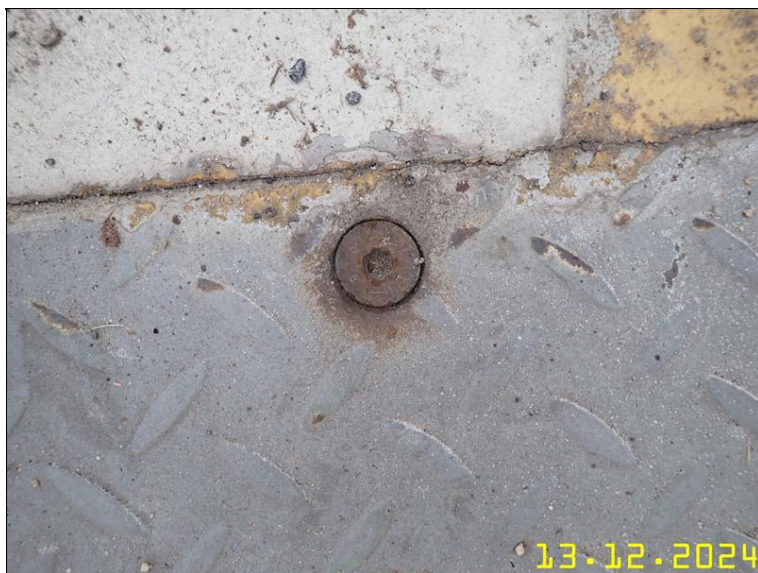
100 MDZ O2 - CHYBĚJÍCÍ SPOJOVACÍ  
MATERIÁL.JPG

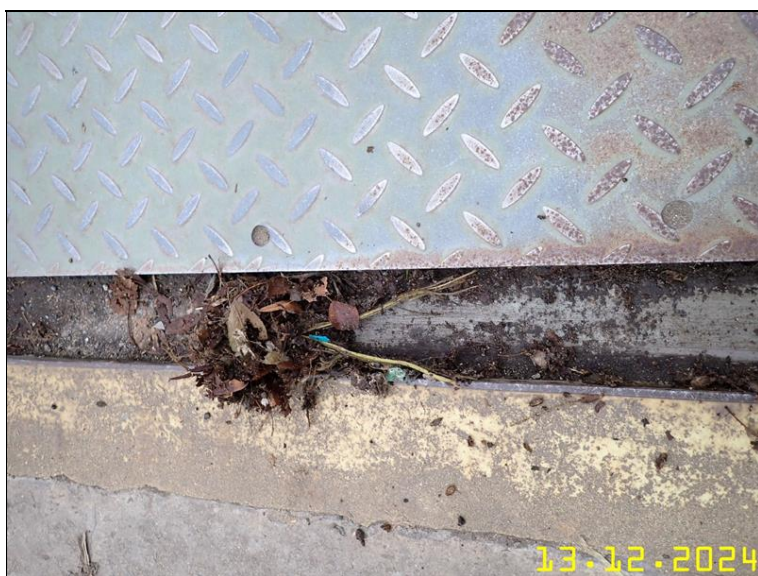
101 MDZ O2 KOROZE SPOJOVACÍHO  
MATERIÁLU.JPG

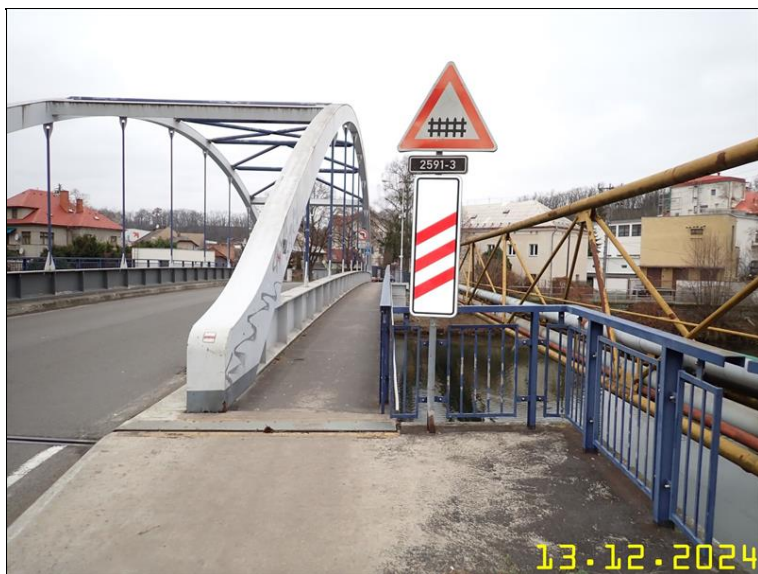
102 MDZ O2 - NEČISTOTY.JPG

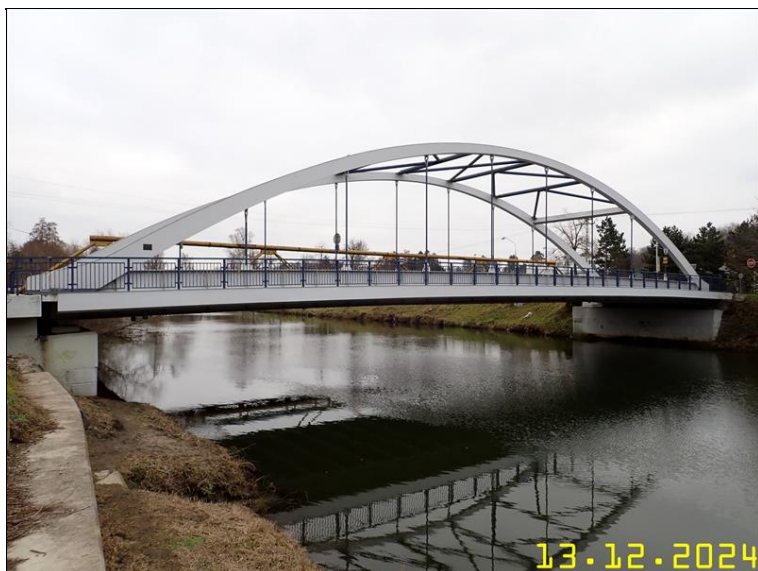
127 TRHLINA PŘÍČNÁ ZA O1.JPG

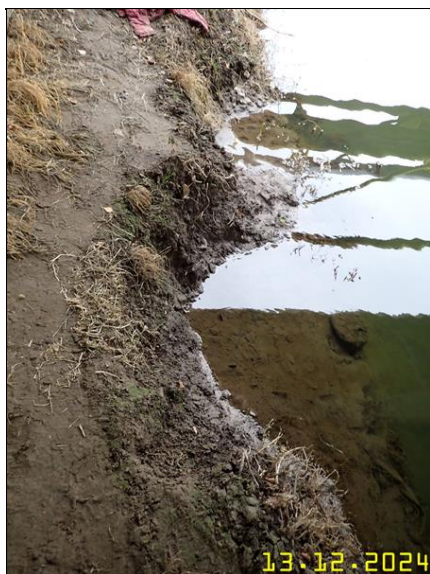
147 O1 SVAH.JPG

Odplavené lavičky před opěrami. na zbytku jsou naplaveniny.  
Nebezpečí, že dojde k podemílání a erozi opěr.

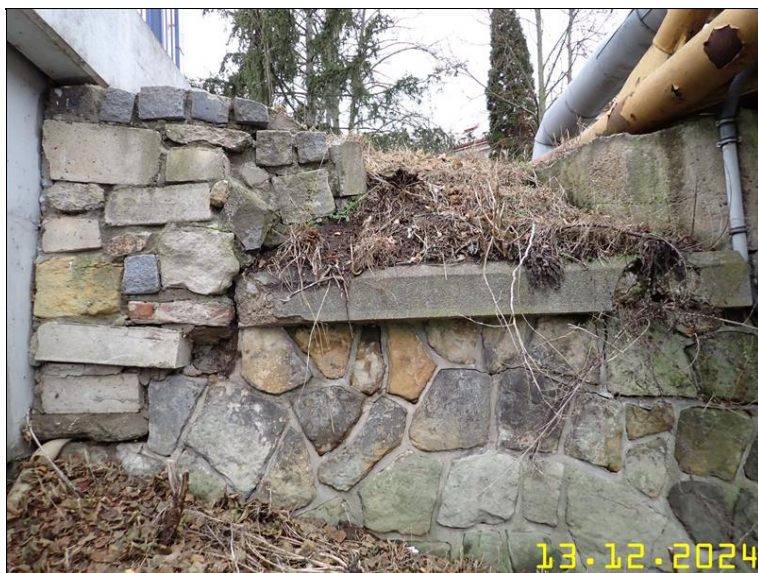
148 KORYTO PROD OPĚROU O1.JPG

Odplavené lavičky před opěrami. na zbytku jsou naplaveniny.  
Nebezpečí, že dojde k podemílání a erozi opěr.

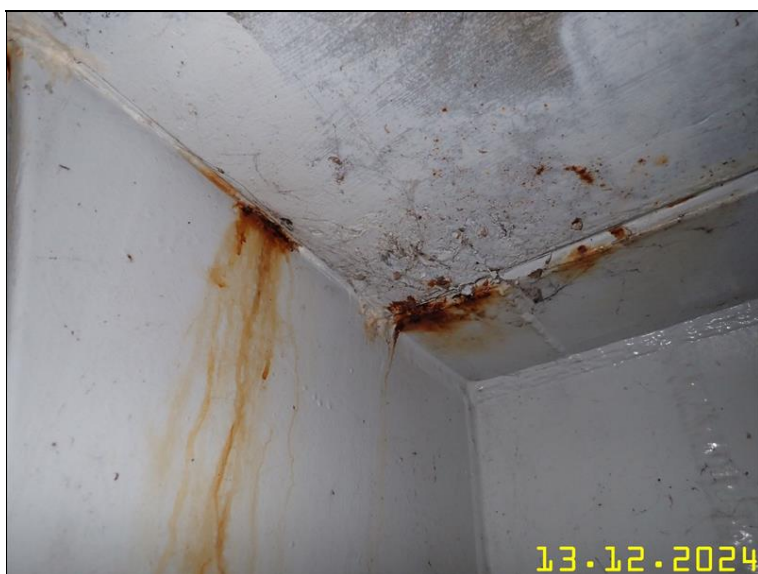
167 NK NAD O1.JPG

Zatékání přes mostní závěry na čela NK.  
 Degradace nátěru větrového ztužidla.  
 Koroze hlavních nosníků a degradace PKO.  
 Lokálně koroze styčnickového plechu a svaru (plech x NK).  
 koroze v úrovni římsy a chodníku  
 Lokálně koroze ocelové konstrukce na podhledu.

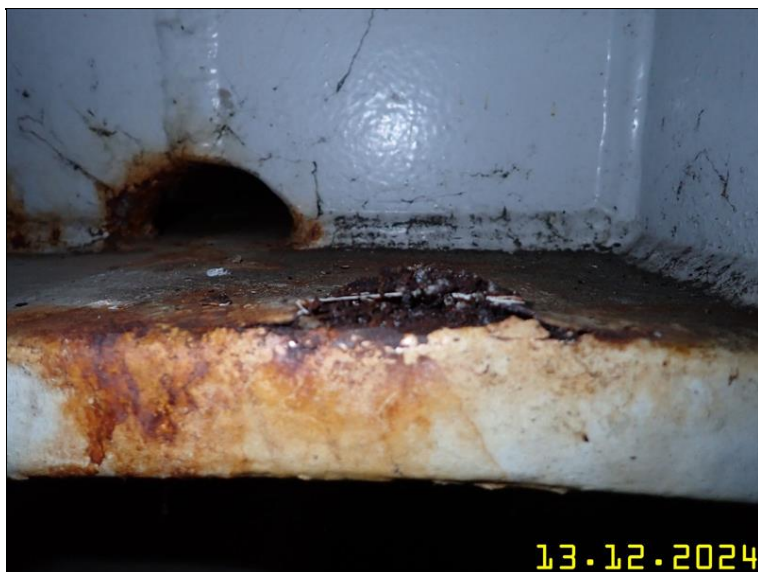
168 NK NAD O1.JPG

Zatékání přes mostní závěry na čela NK.  
 Degradace nátěru větrového ztužidla.  
 Koroze hlavních nosníků a degradace PKO.  
 Lokálně koroze styčnickového plechu a svaru (plech x NK).  
 koroze v úrovni římsy a chodníku  
 Lokálně koroze ocelové konstrukce na podhledu.

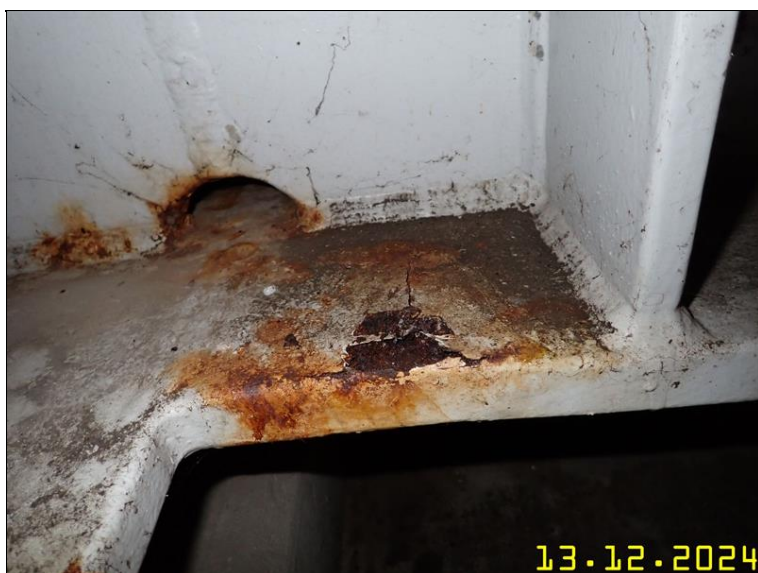
169 NK NAD O1.JPG

Degradace nátěru větrového ztužidla.

Koroze hlavních nosníků a degradace PKO.

Lokálně koroze styčnickového plechu a svaru (plech x NK).

koroze v úrovni římsy a chodníku

Lokálně koroze ocelové konstrukce na podhledu.

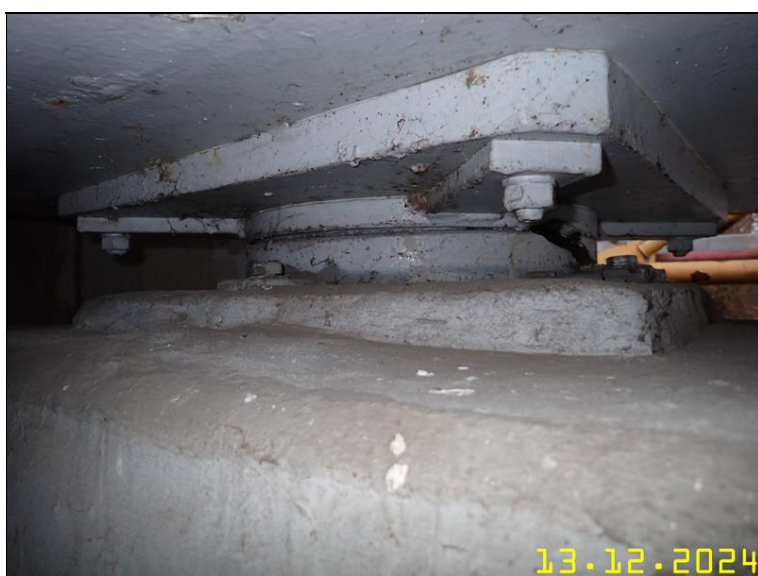
170 NK NAD O1.JPG

Degradace nátěru větrového ztužidla.

Koroze hlavních nosníků a degradace PKO.

Lokálně koroze styčnickového plechu a svaru (plech x NK).

koroze v úrovni římsy a chodníku

Lokálně koroze ocelové konstrukce na podhledu.

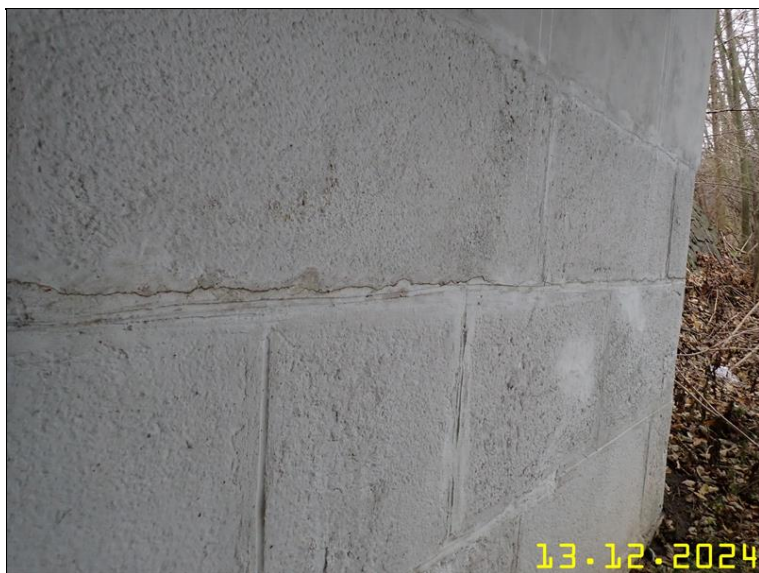
181 O2.JPG

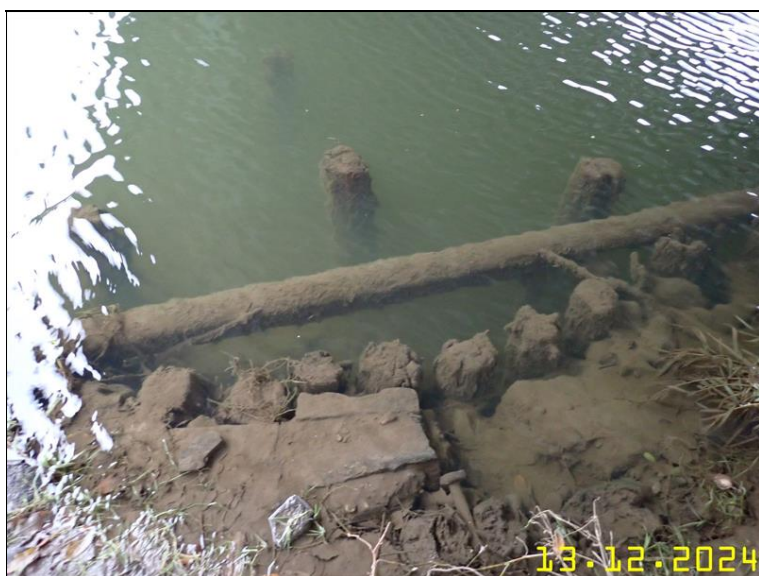
182 TRHLINY V O2.JPG

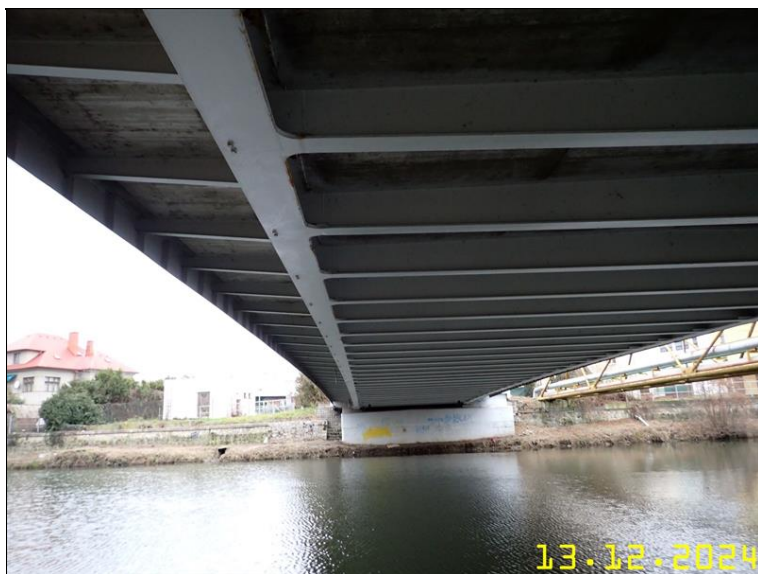
183 OPEVNĚNÍ PŘED O2.JPG

Odplavené lavičky před opěrami. na zbytku jsou naplaveniny.

Nebezpečí, že dojde k podemílení a erozi opěr.

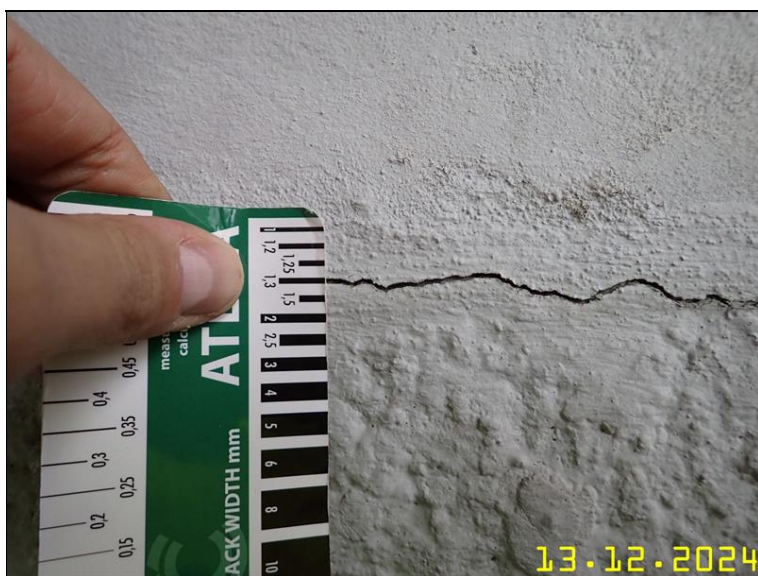
189 O2 TRHLINKY.JPG

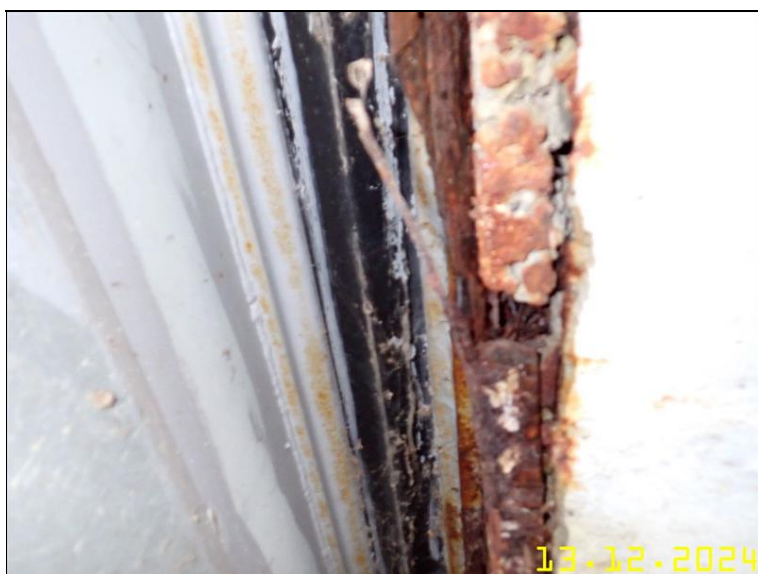
195 MDZ O2.JPG

Degradace nátěru větrového ztužidla.

Koroze hlavních nosníků a degradace PKO.

Lokálně koroze styčnickového plechu a svaru (plech x NK).

koroze v úrovni římsy a chodníku

Lokálně koroze ocelové konstrukce na podhledu.

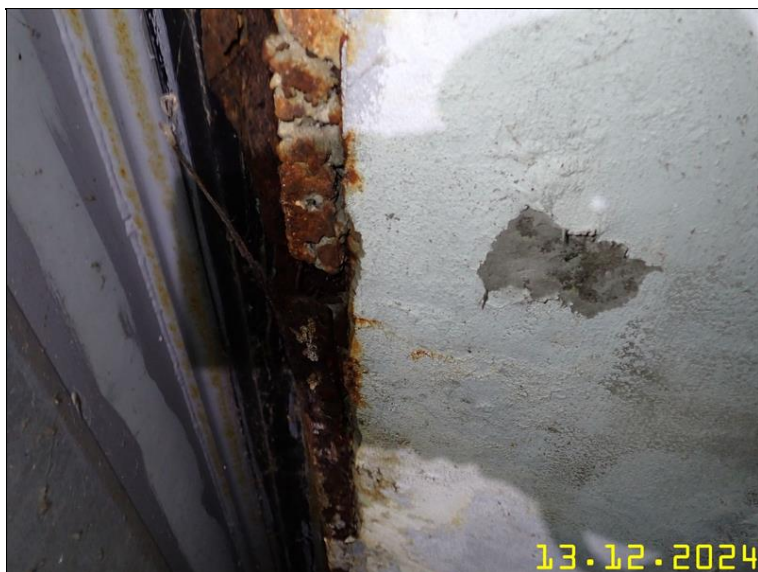
196 MDZ O2.JPG

Degradace nátěru větrového ztužidla.

Koroze hlavních nosníků a degradace PKO.

Lokálně koroze styčnickového plechu a svaru (plech x NK).

koroze v úrovni římsy a chodníku

Lokálně koroze ocelové konstrukce na podhledu.

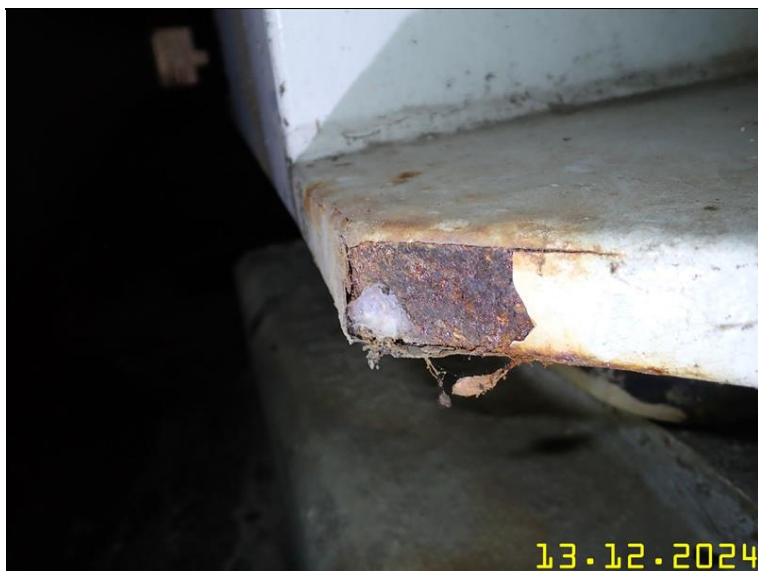
200 NK NAD O2.JPG

Degradace nátěru větrového ztužidla.

Koroze hlavních nosníků a degradace PKO.

Lokálně koroze styčnickového plechu a svaru (plech x NK).

koroze v úrovni římsy a chodníku

Lokálně koroze ocelové konstrukce na podhledu.

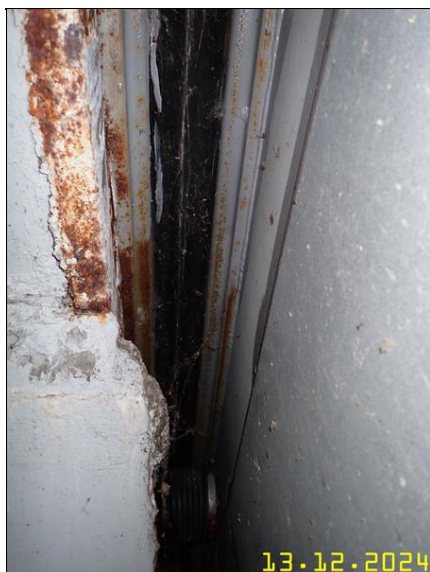
205 MDZ O2 SPODEK.JPG

Degradace nátěru větrového ztužidla.

Koroze hlavních nosníků a degradace PKO. Lokálně koroze styčnickového plechu a svaru (plech x NK).

koroze v úrovni římsy a chodníku

Lokálně koroze ocelové konstrukce na podhledu.

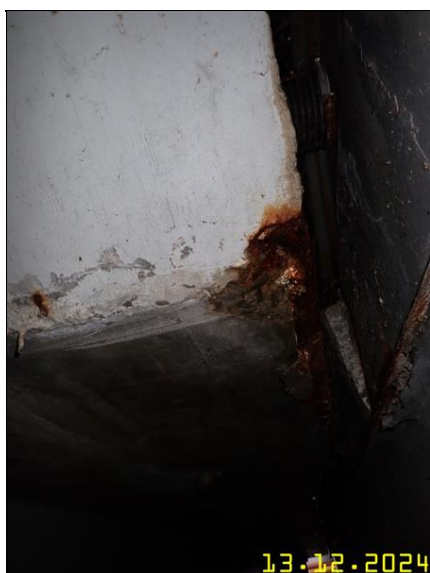
206 KONEC NK A ZÁVĚRNÁ ZEĎ O2.JPG

Degradace nátěru větrového ztužidla.

Koroze hlavních nosníků a degradace PKO. Lokálně koroze styčnickového plechu a svaru (plech x NK).

koroze v úrovni římsy a chodníku

Lokálně koroze ocelové konstrukce na podhledu.

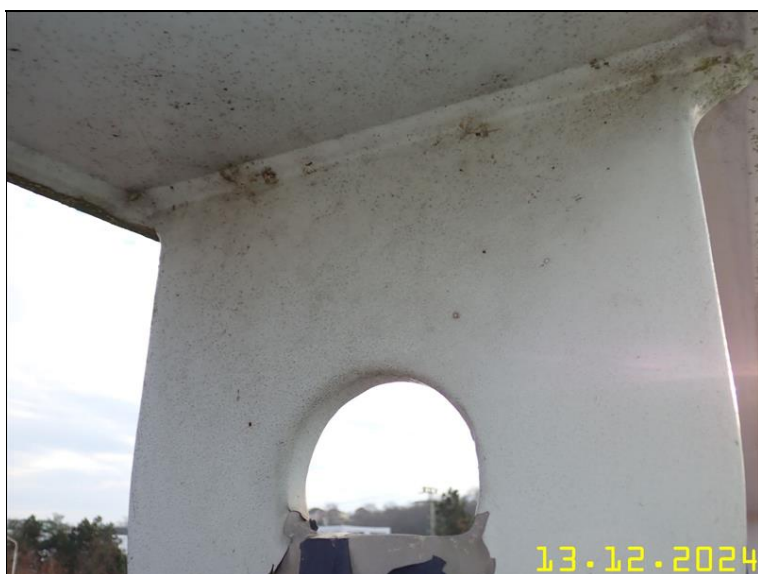
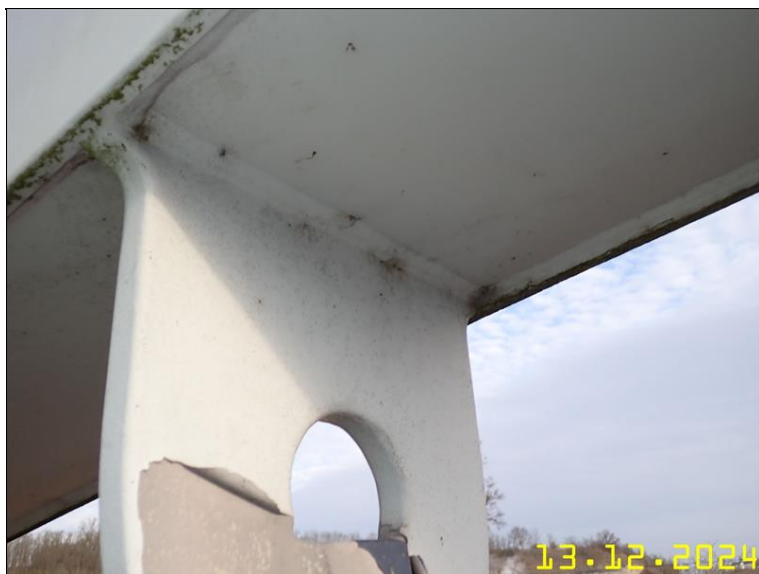
Degradace nátěru větrového ztužidla.

Koroze hlavních nosníků a degradace PKO. Lokálně koroze styčnickového plechu a svaru (plech x NK).

koroze v úrovni římsy a chodníku

Lokálně koroze ocelové konstrukce na podhledu.

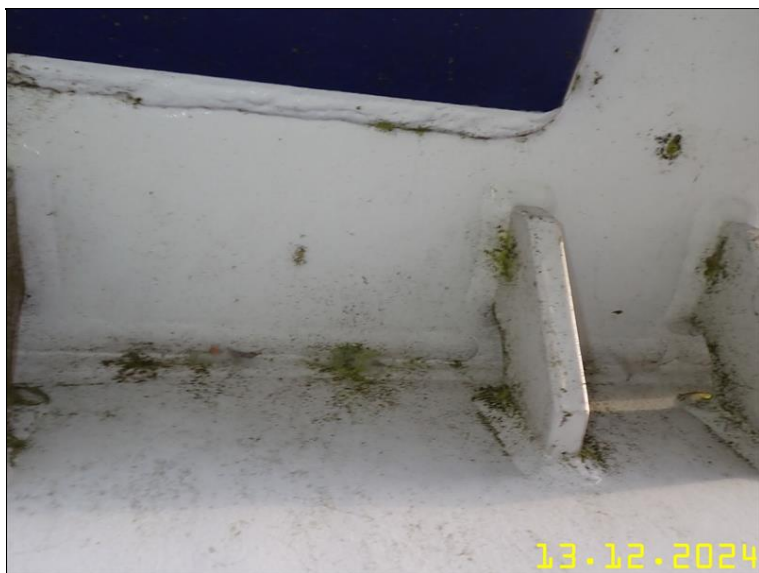
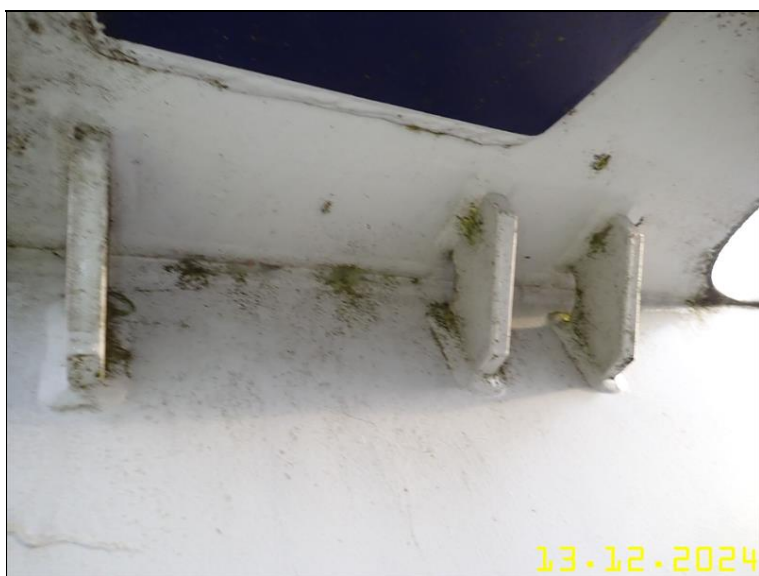
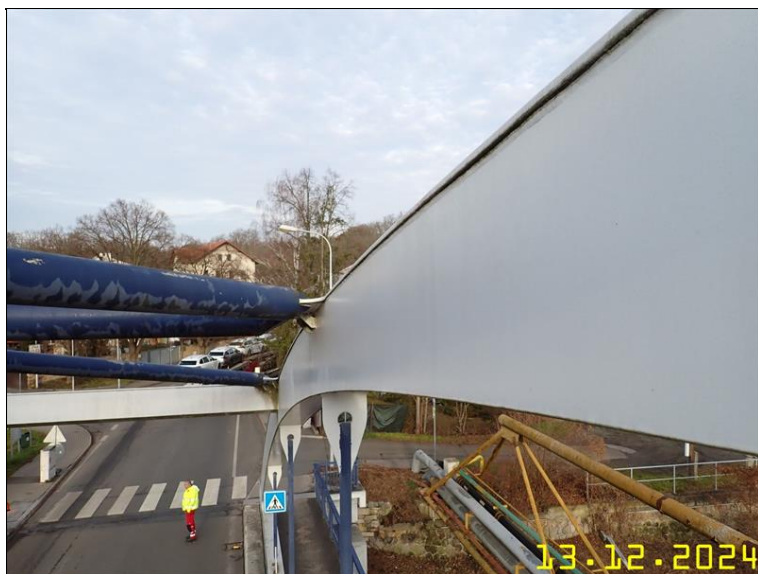
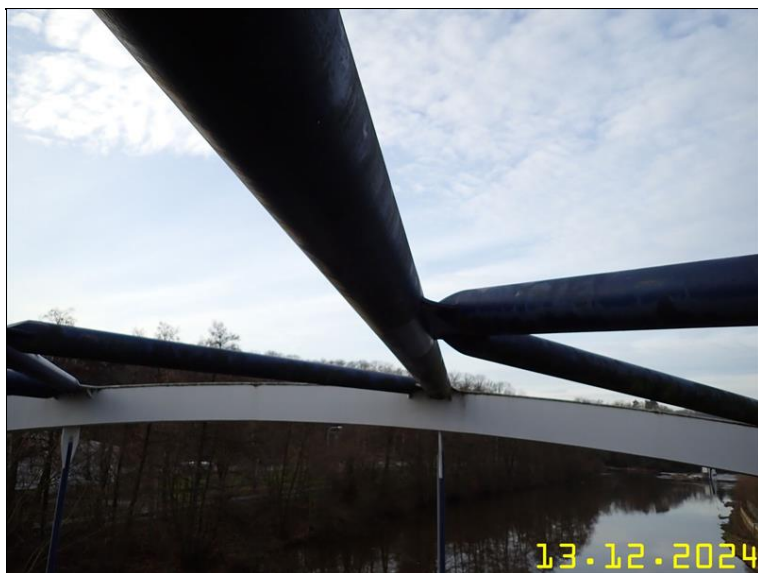
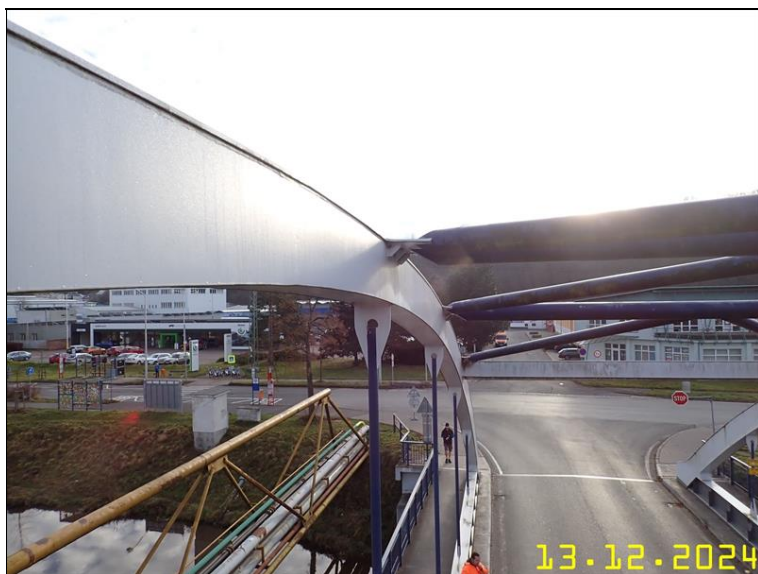
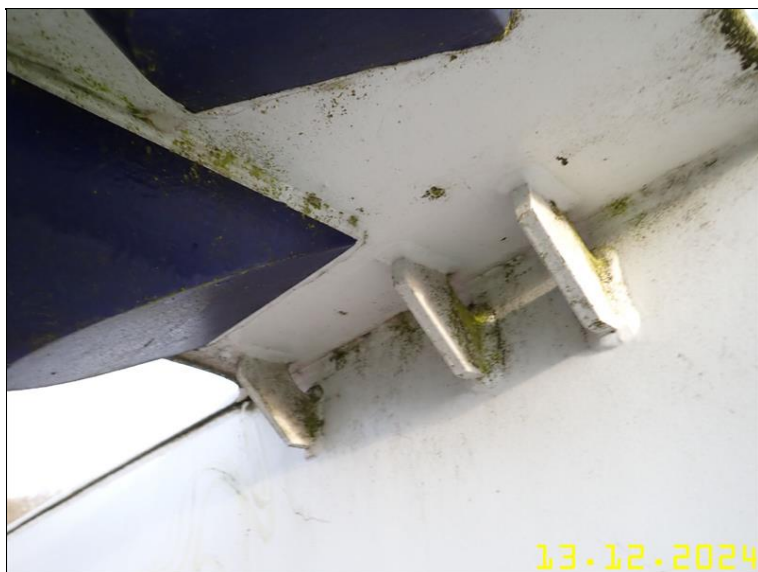
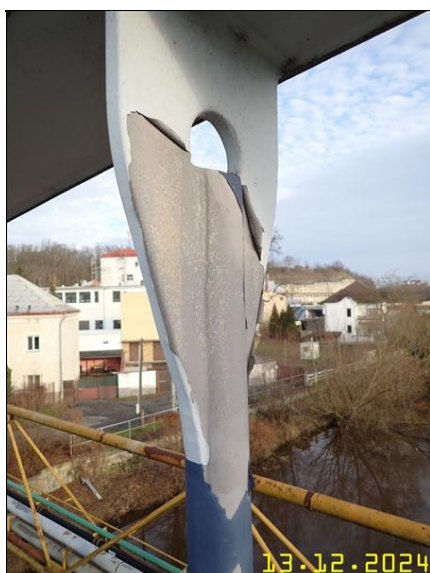
Degradace nátěru větrového ztužidla.

Koroze hlavních nosníků a degradace PKO.

Lokálně koroze styčnickového plechu a svaru  
(plech x NK).

koroze v úrovni římsy a chodníku

Lokálně koroze ocelové konstrukce na podhledu.

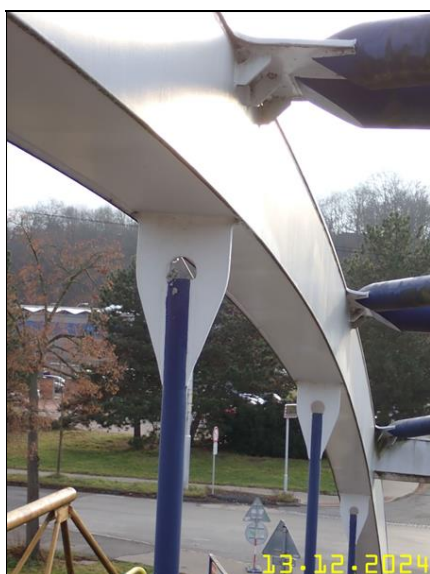
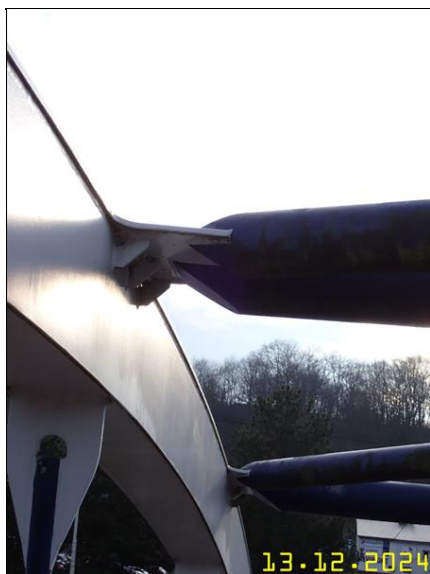
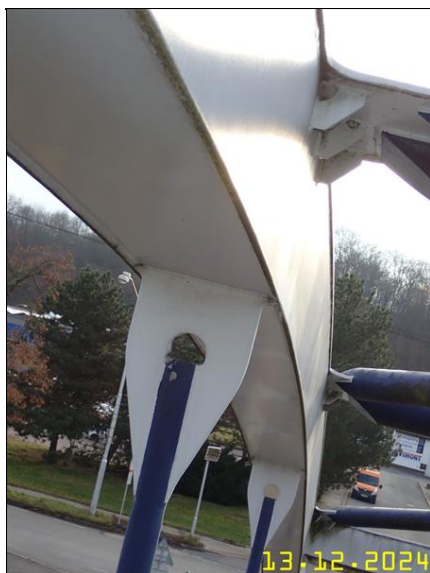
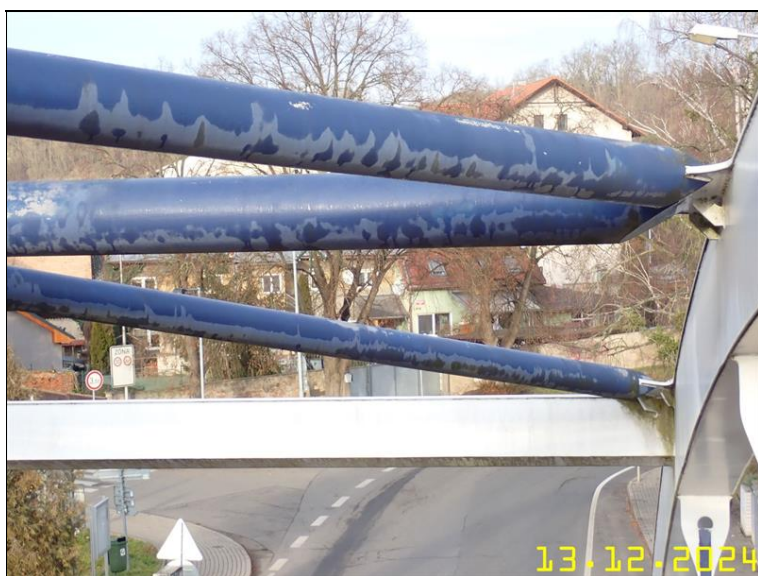
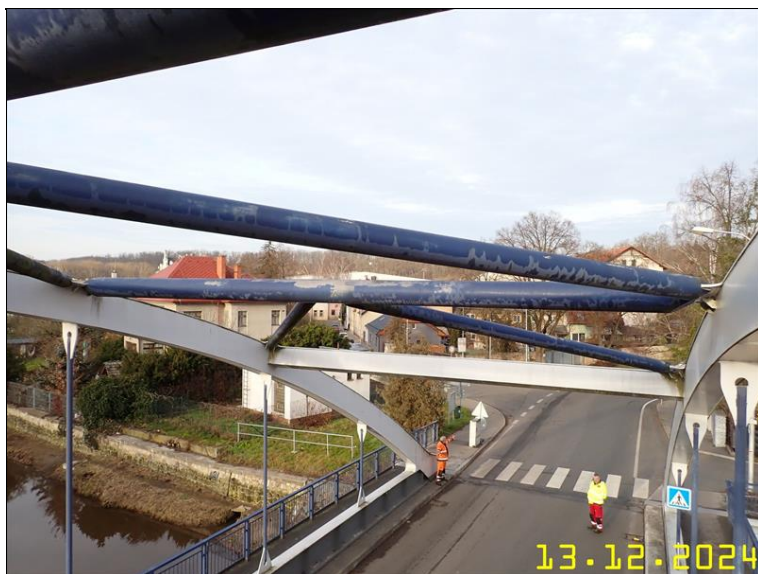
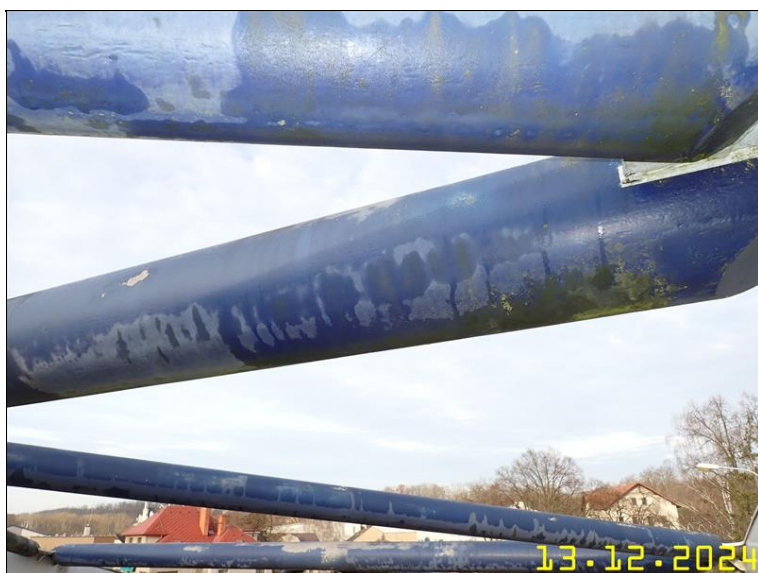
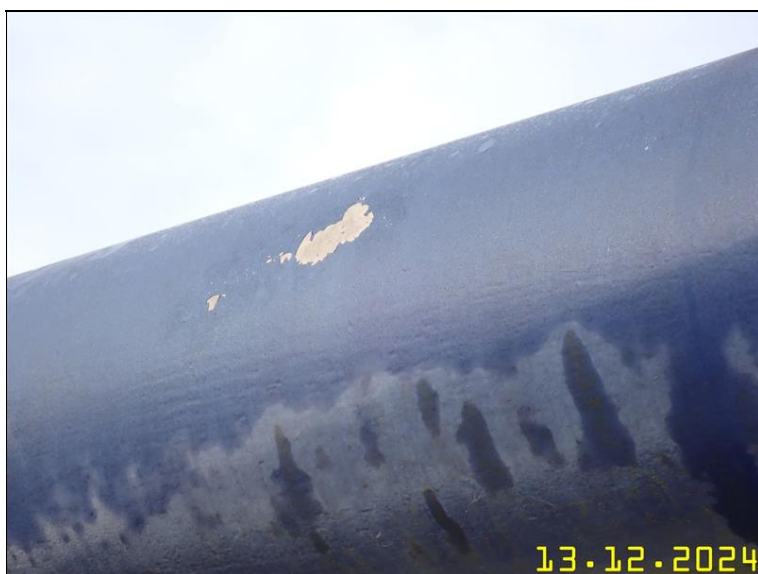
Degradace nátěru větrového ztužidla.

Koroze hlavních nosníků a degradace PKO. Lokálně koroze styčnickového plechu a svaru (plech x NK).

koroze v úrovni římsy a chodníku

Lokálně koroze ocelové konstrukce na podhledu.

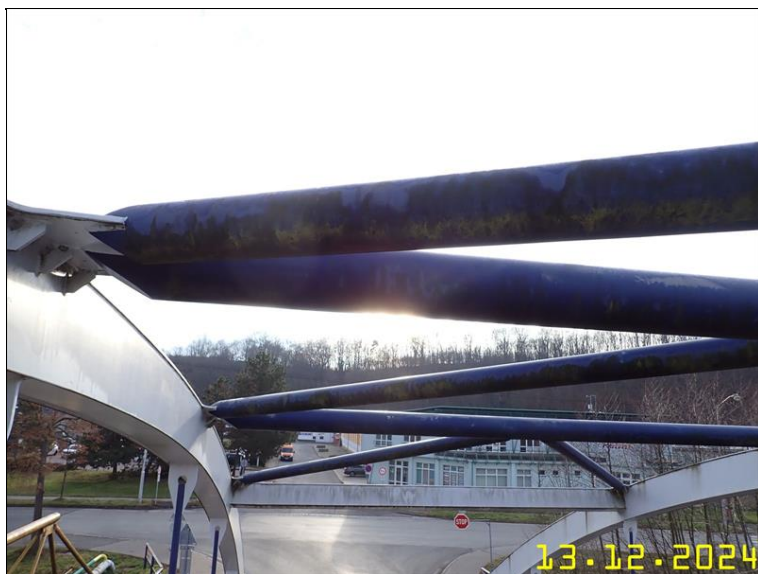
259 PRVKY OCELOVÉ KONSTRUKCE Z  
PLOŠINY.JPG

Degradace nátěru větrového ztužidla.

Koroze hlavních nosníků a degradace PKO.

Lokálně koroze styčnickového plechu a svaru  
(plech x NK).

koroze v úrovni římsy a chodníku

Lokálně koroze ocelové konstrukce na podhledu.

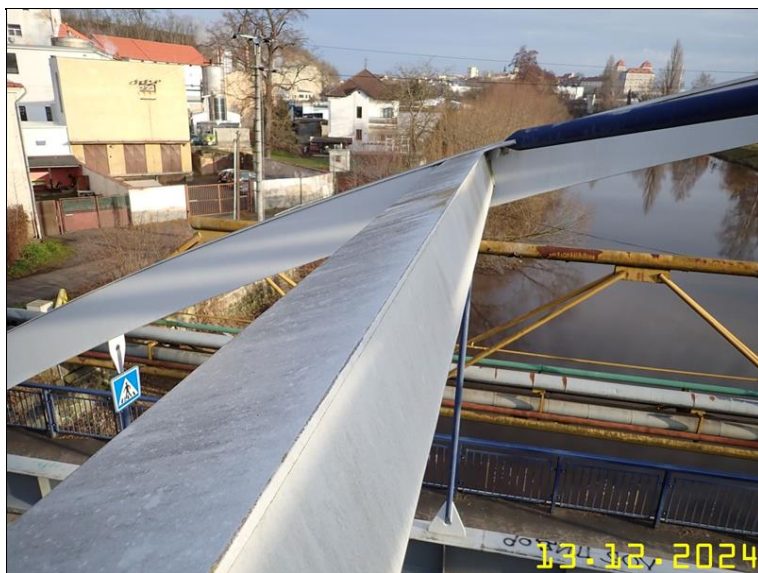
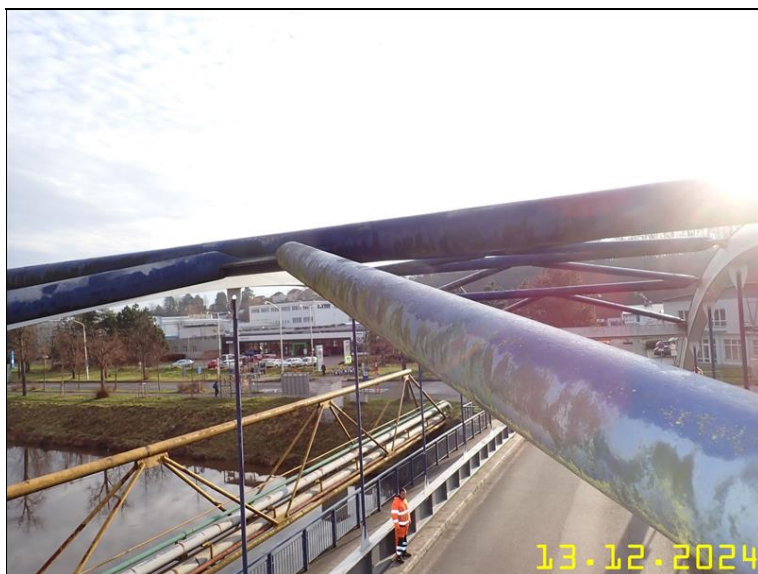
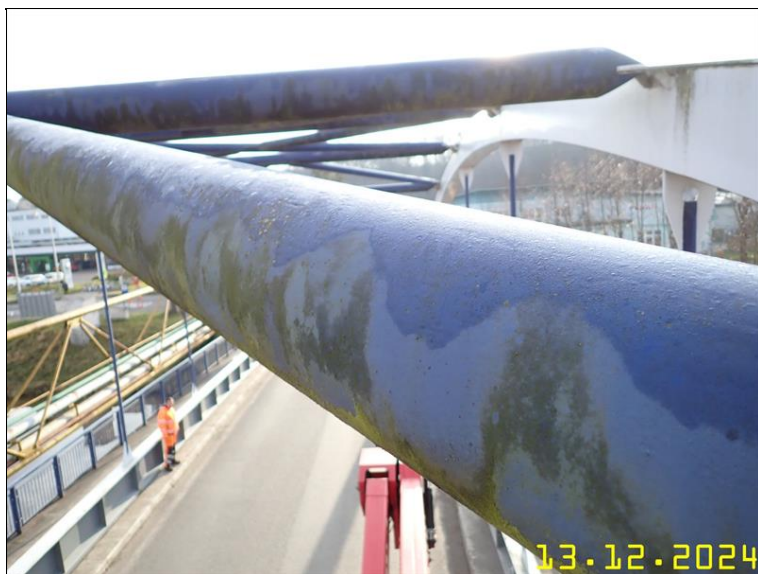
Degradace nátěru větrového ztužidla.

Koroze hlavních nosníků a degradace PKO.

Lokálně koroze styčnickového plechu a svaru  
(plech x NK).

koroze v úrovni římsy a chodníku

Lokálně koroze ocelové konstrukce na pohledu.
