# **Most 2591-3**

Most přes Jizeru v Mladé Boleslavi-Čejetičkách

## **HLAVNÍ PROHLÍDKA**

**Objekt: Most ev.č. 2591-3 (Most přes Jizeru v Mladé Boleslavi-Čejetických)**

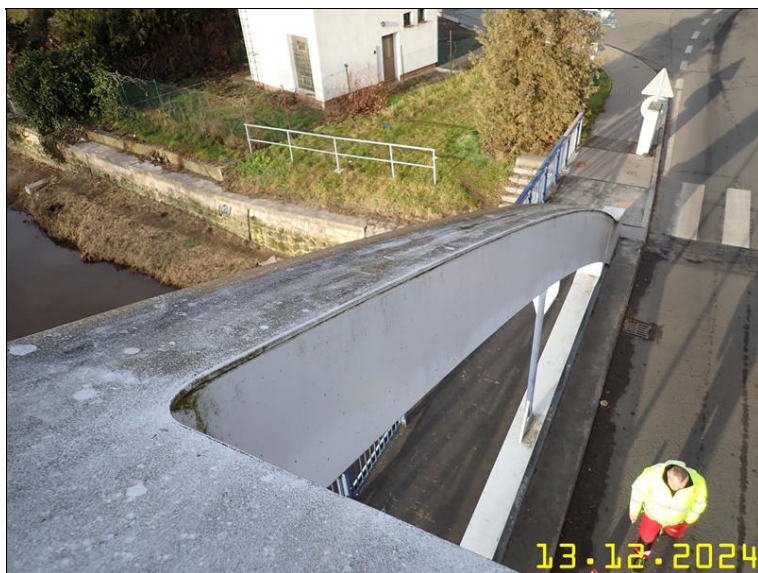
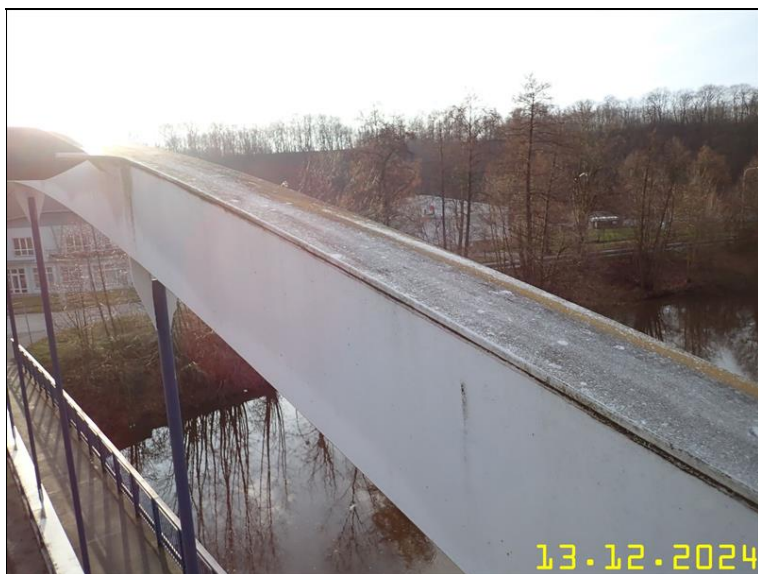
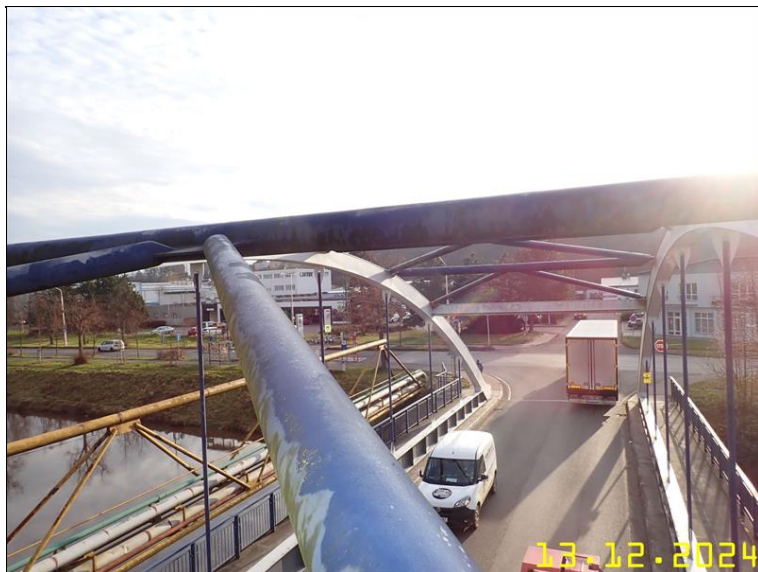
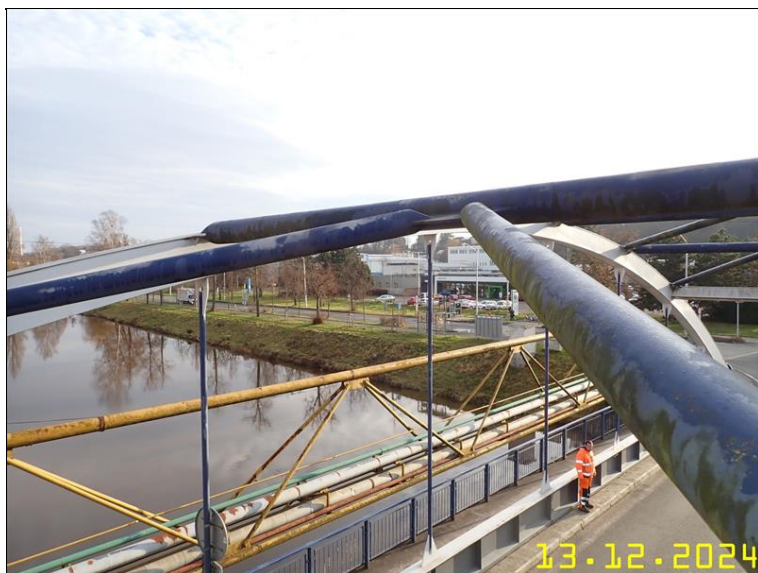
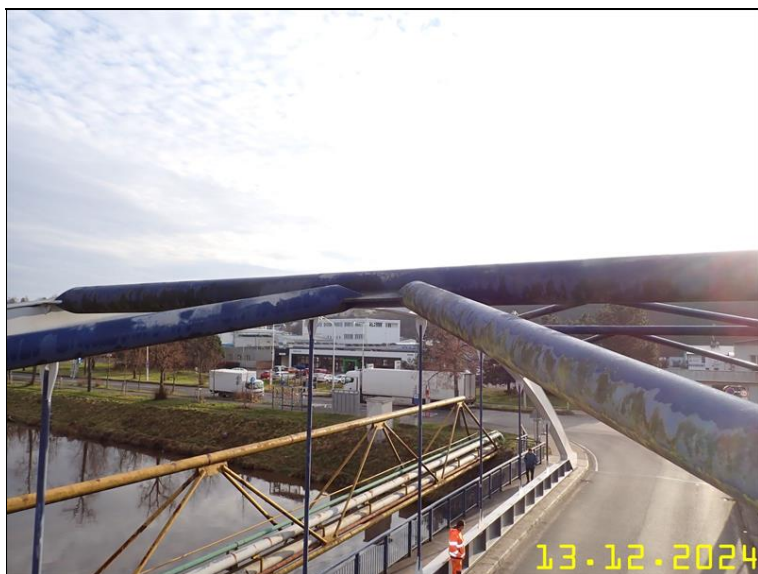
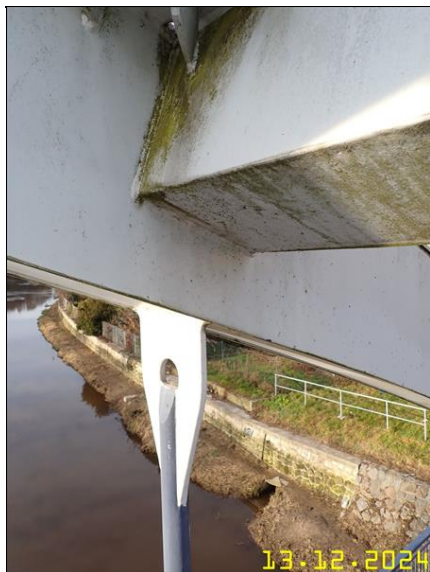
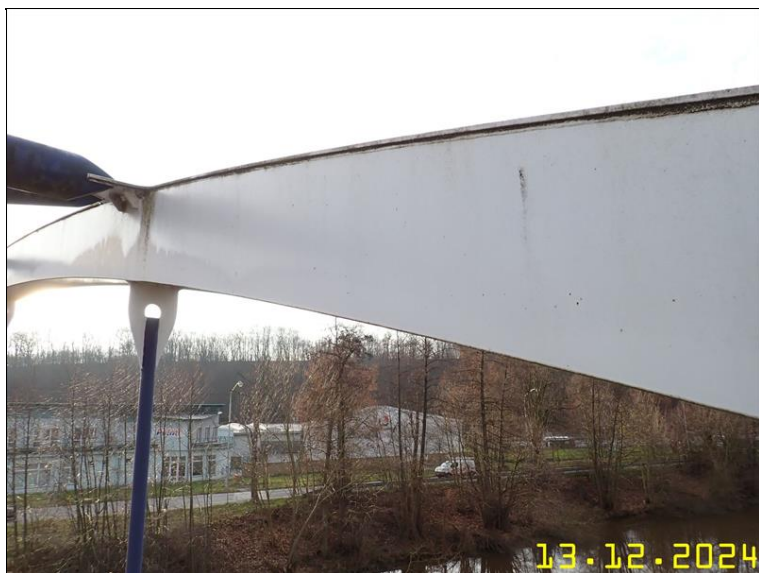
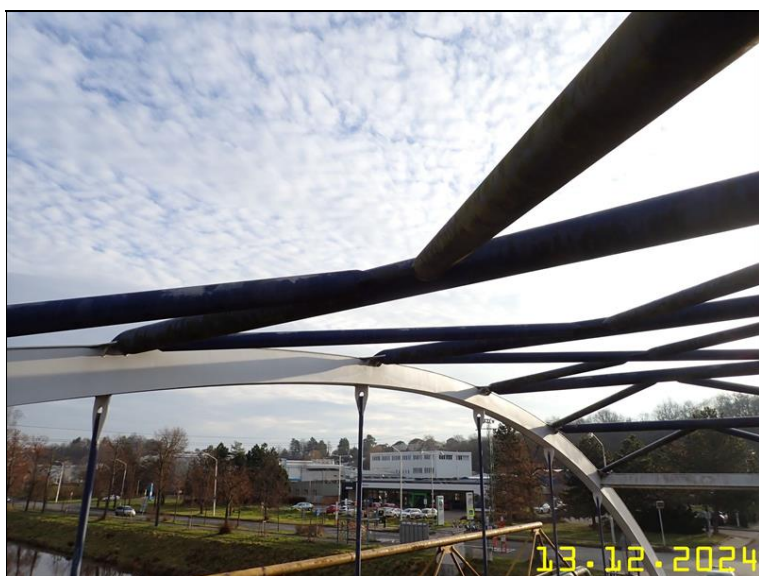
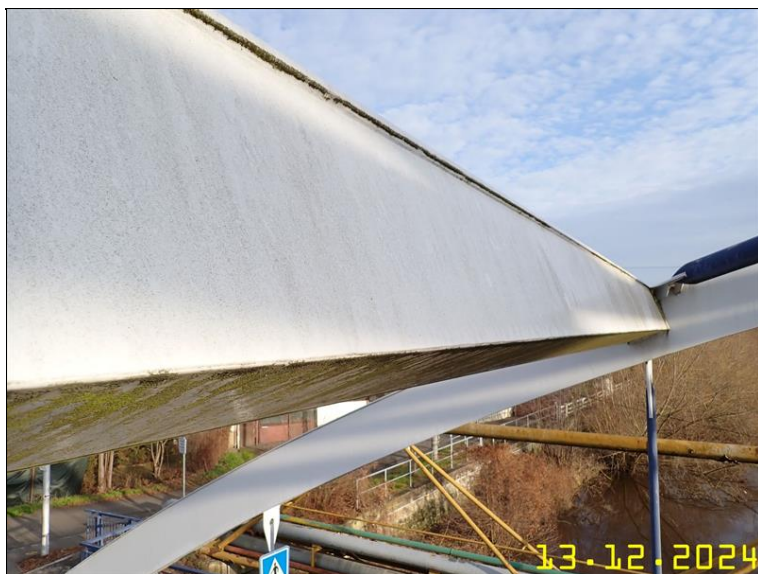
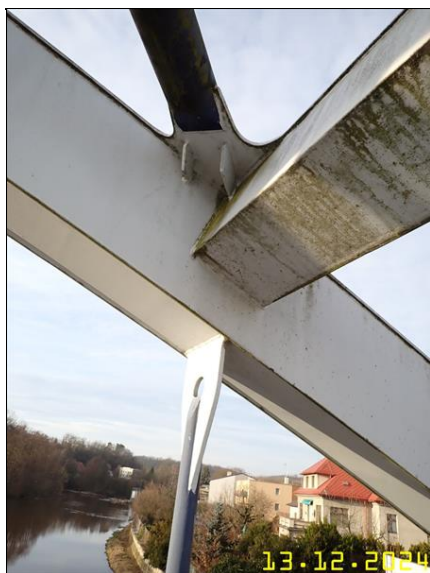
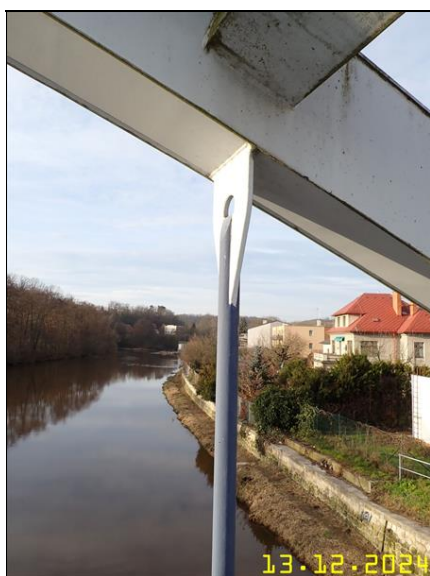
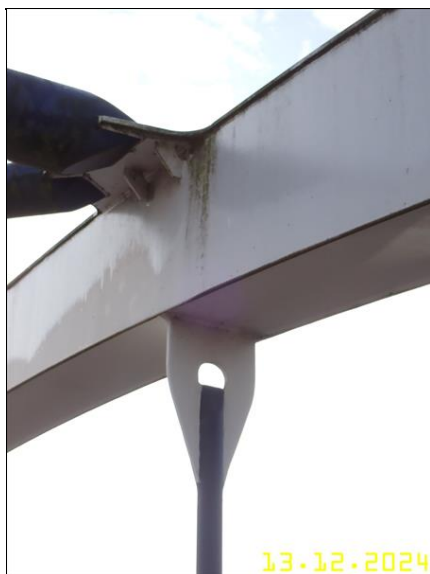
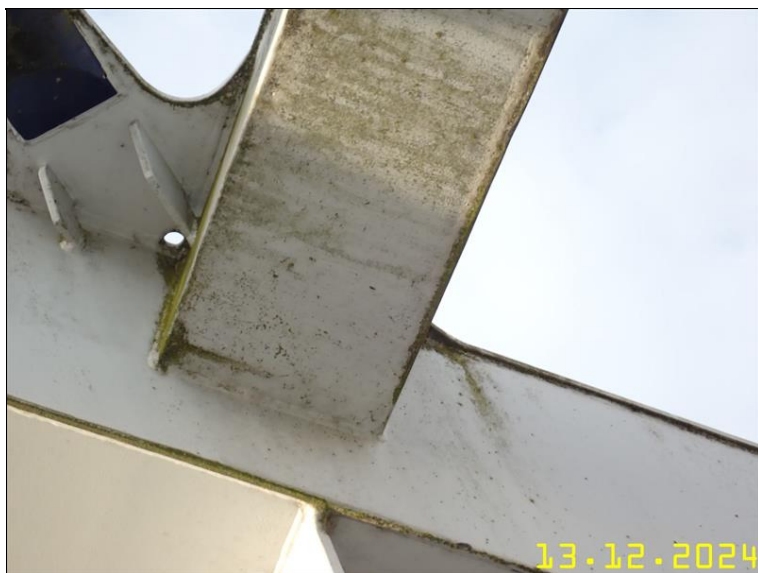
Degradace nátěru větrového ztužidla.

Koroze hlavních nosníků a degradace PKO.

Lokálně koroze styčnickového plechu a svaru  
(plech x NK).

koroze v úrovni římsy a chodníku

Lokálně koroze ocelové konstrukce na podhledu.
