**ČESKÉ VYSOKÉ UČENÍ TECHNICKÉ v PRAZE
FAKULTA STAVEBNÍ - ZKUŠEBNÍ LABORATOŘ**

Z P R Á V A č . Z P / 1 3 6 0 1 5 / 2 0 2 4

II/336 Zruč nad Sázavou, ul. 1.máje, rekonstrukce – diagnostický průzkum vozovky

Datum vystavení zprávy: 29.04.2024

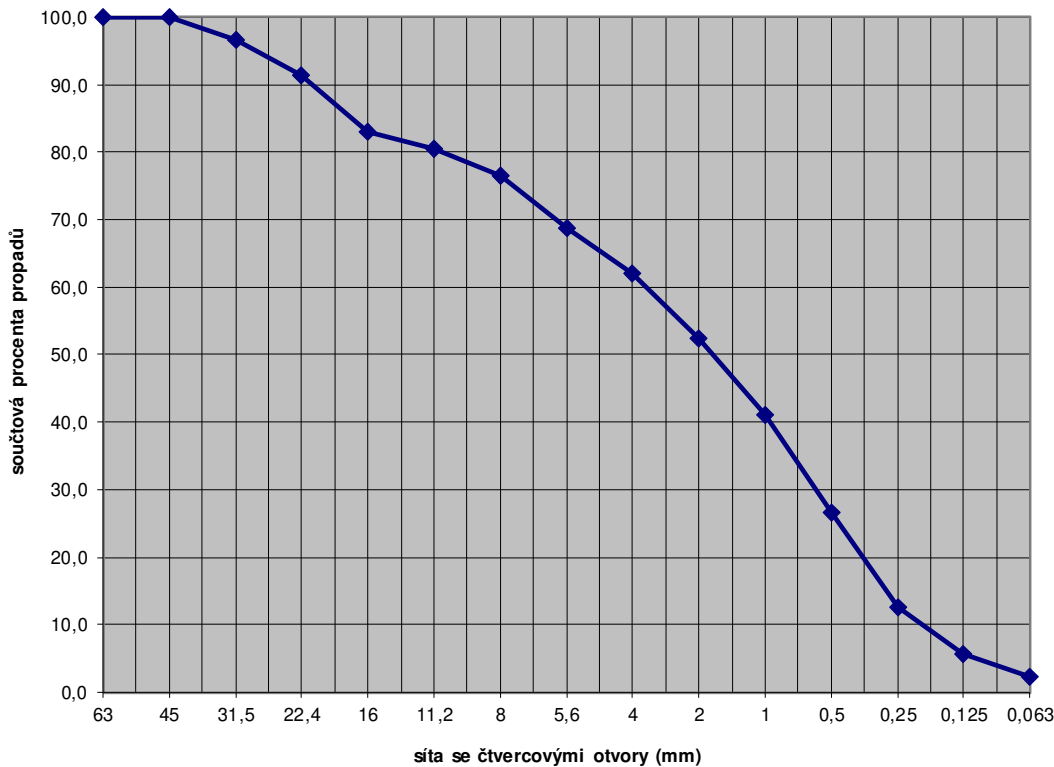
Obrázek B. 2 Zrnitost nestmelené podkladní vrstvy, sonda S2

čára zrnitosti kameniva - prosévání za sucha			
velikost oka v mm	hmotnost Ri v g	hmotnost v %	propady v %
63	0	0,0	100,0
45	0	0,0	100,0
31,5	50,6	3,5	96,5
22,4	76	5,2	91,4
16	121,8	8,3	83,0
11,2	37,1	2,5	80,5
8	57,1	3,9	76,6
5,6	116,2	7,9	68,7
4	95,8	6,5	62,1
2	141,1	9,6	52,5
1	166,4	11,4	41,1
0,5	212,6	14,5	26,6
0,25	204,2	13,9	12,6
0,125	102,8	7,0	5,6
0,063	49,6	3,4	2,2
