**ČESKÉ VYSOKÉ UČENÍ TECHNICKÉ v PRAZE
FAKULTA STAVEBNÍ - ZKUŠEBNÍ LABORATOŘ**

Z P R Á V A č . Z P / 1 3 6 0 9 6 / 2 0 2 3

Sendražice, MK Hlavní – diagnostický průzkum vozovky

Název akce: Sendražice, MK Hlavní – diagnostický průzkum vozovky

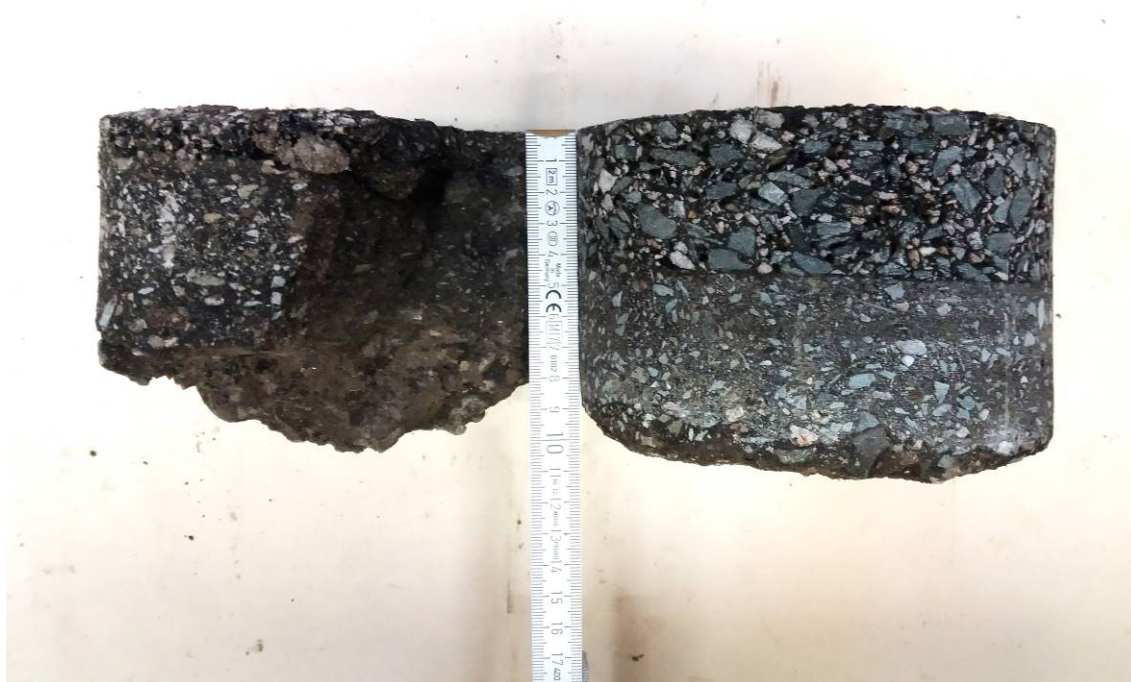
Obrázek B. 1 Asfaltové vrstvy č. V1, V2

Podkladní vrstva měla zjištěnou tloušťku 36 mm až 98 mm. V případě vývrtu S1 byla podkladní vrstva rozpadlá. Podkladní vrstva vykázala velice nízkou mezerovitost tj. 1,9 %, jednalo se o asfaltovou směs typu OKS.
