# **Most 27944-3**

Most přes potok v obci Žerčice

## **HLAVNÍ PROHLÍDKA**

Datum provedení prohlídky: 12.12.2024

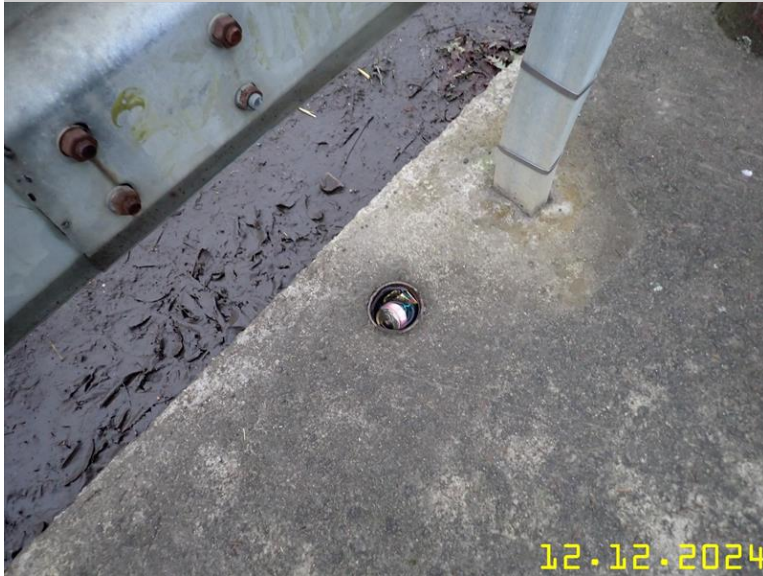
015 - horní povrch levé římsy a pozůstatky po DZ.jpg

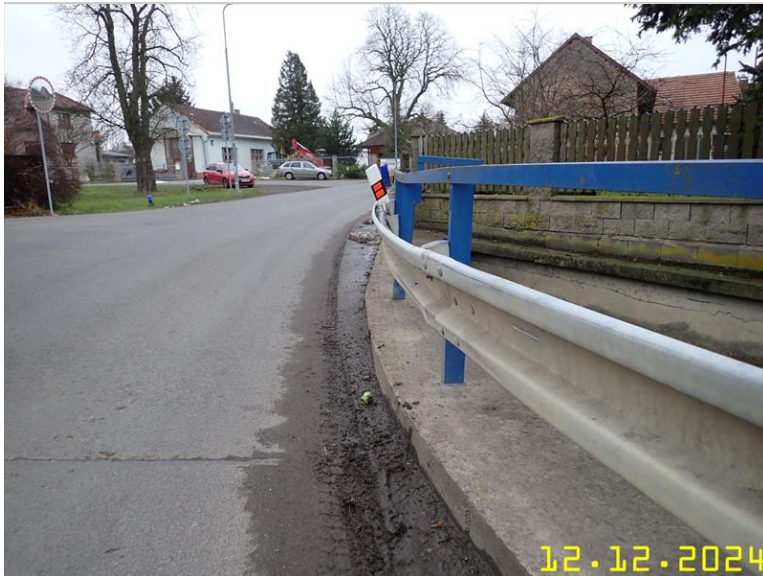
025 - krajnice u levé římsy deformovaná  
svodnice natočená.jpg

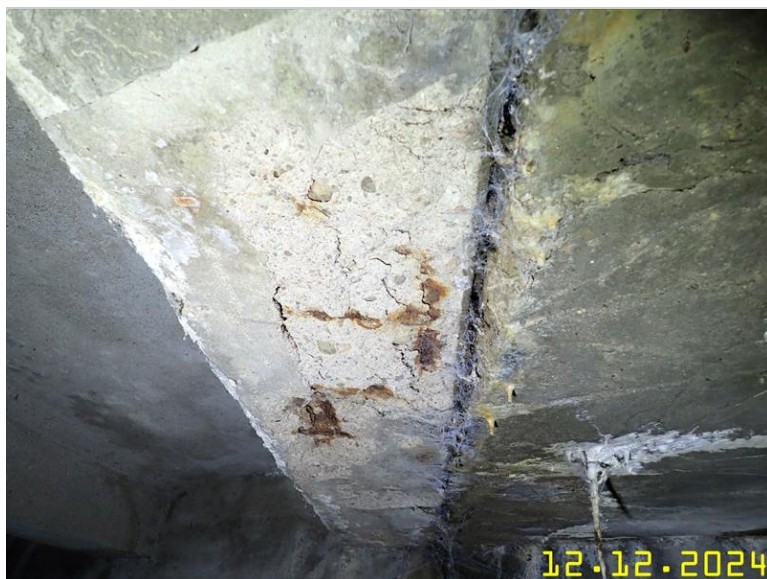
043 spára mezi deskovou a trémovou konstrukcí.jpg

Všesměrné trhliny s průsaky a výrazné výluhy pojiva.

Zatékání na líc křídel vlevo, zelený povlak.

Zatékání pod rourou na levé křídlo OP2.

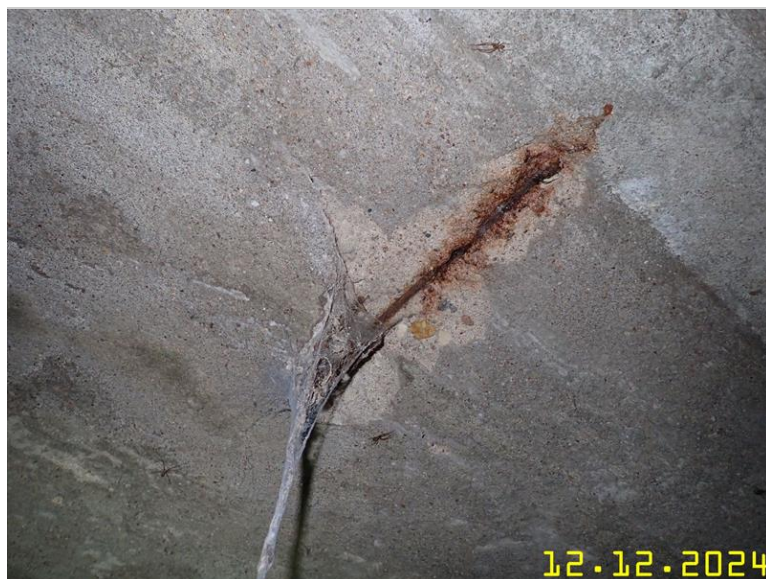
054 detail desky trámové konstrukce.jpg

Všesměrné trhliny s průsaky a výrazné výluhy pojiva.

Zatékání na líc křídel vlevo, zelený povlak.

Zatékání pod rourou na levé křídlo OP2.
