# **Most 1173-1**

Most přes Červený potok v obci Stašov

## **HLAVNÍ PROHLÍDKA**

Datum provedení prohlídky: 17.8.2023

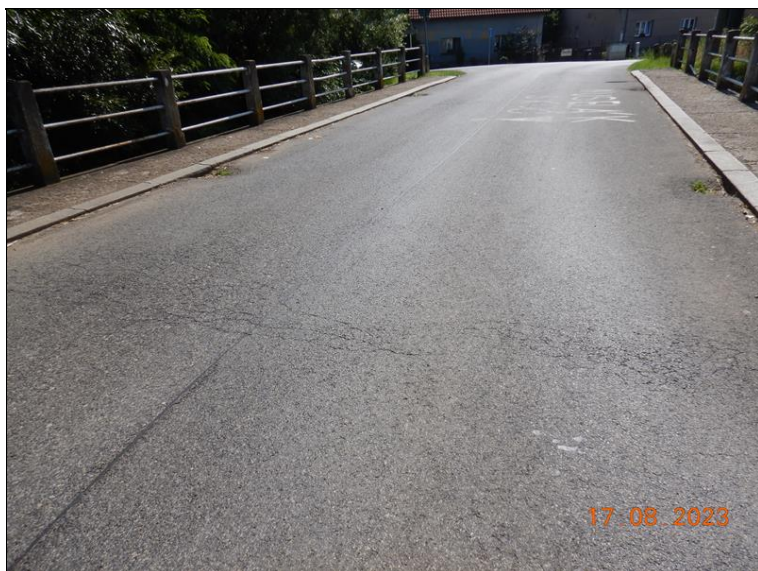
007\_Vozovka. .jpg

- [3.1] 3.1 Vozovka  
Trhliny ve vozovce.  
Vozovka je přebalená, výška odrazného obrubníku na mostě není v rozmezí 150-20 mm - neplní svoji ochrannou funkci.  
Vegetace a nečistoty v krajnicích. Chybí zálivky u obrubníků.
- [3.2] 3.2 Chodníky  
Výška obrubníků je nedostatečná, není dostatečným způsobem zabráněno vjezdu vozidel na chodníky. Horní líce obou chodníků jsou celoplošně narušené, degradované do hl. 15-20 mm, v krytu procházejí příčné trhliny.
- [3.3] 3.3.1 římsa  
Beton římsy degraduje, na bocích římsy jsou trhliny, některé i s výluhy pojiva. Lokálně je odpadlá nebo odtržená krycí vrstva betonu.
- [3.4] 3.3.2 obrubník  
S ohledem na převrstvenou vozovku jsou obrubníky nízké.
- [3.5] 3.5 Izolační systém NK  
S ohledem na průsaky kolem odvodňovačů je nefunkční.

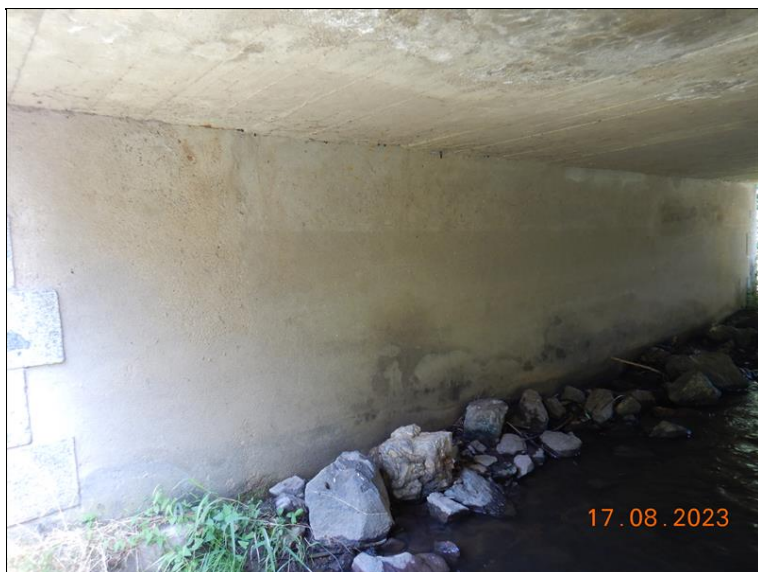
021\_OP3. .jpg

| [1.2] | 1.2 | Mostní podpěry křídla a čelní zdi | Na bocích opěr se vyskytují trhliny se slabými výluhy pojiva. V úložném prahu opěry O1 zatéká. Na opěře O1 jsou trhliny v sanaci. V místě úložné spáry pod nosnou konstrukcí je separovaná sanační vrstva. Na opěře O3 vpravo je vodorovná trhlinka. Na pravý bok opěry O3 zatéká z úložného prahu, v separované sanační vrstvě jsou trhliny. |

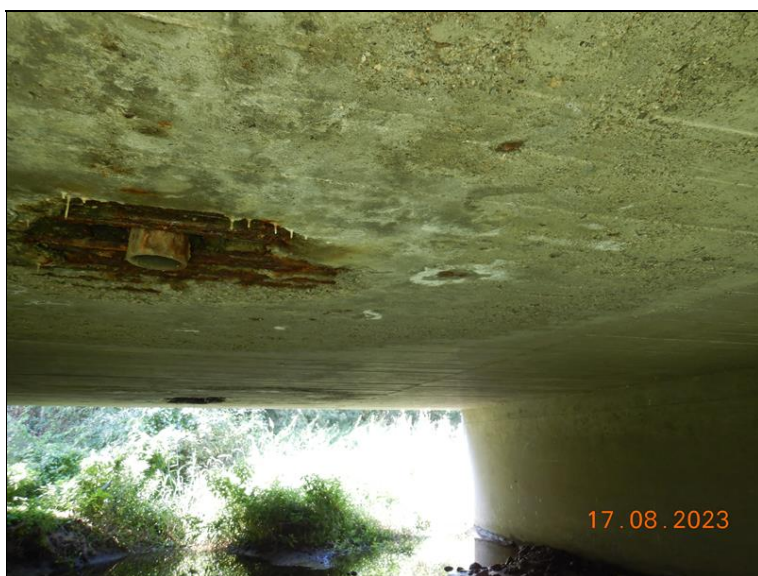
032\_Podhled nosné konstrukce 1. pole. .jpg

| [2.1] | 2.1 | Nosná konstrukce | Vlivem silného zatékání v okolí odvodňovačů dochází k hloubkové plošné degradaci betonu nk, kde je obnažená výztuž, která výrazně koroduje. Průsaky ve zbývajících plošných nosné konstrukce jsou minimální (bok nk spod řimsy). |
