DIAGNOSTICKÝ PRŮZKUM
KONSTRUKCE VOZOVKY
SILNICE III/2405
VELKÉ PŘÍLEPY
KM 0,000 - 1,387

Zpráva č. DV-25-024-4 z 05/2025

Krajská správa a údržba silnic
Středočeského kraje, p.o.

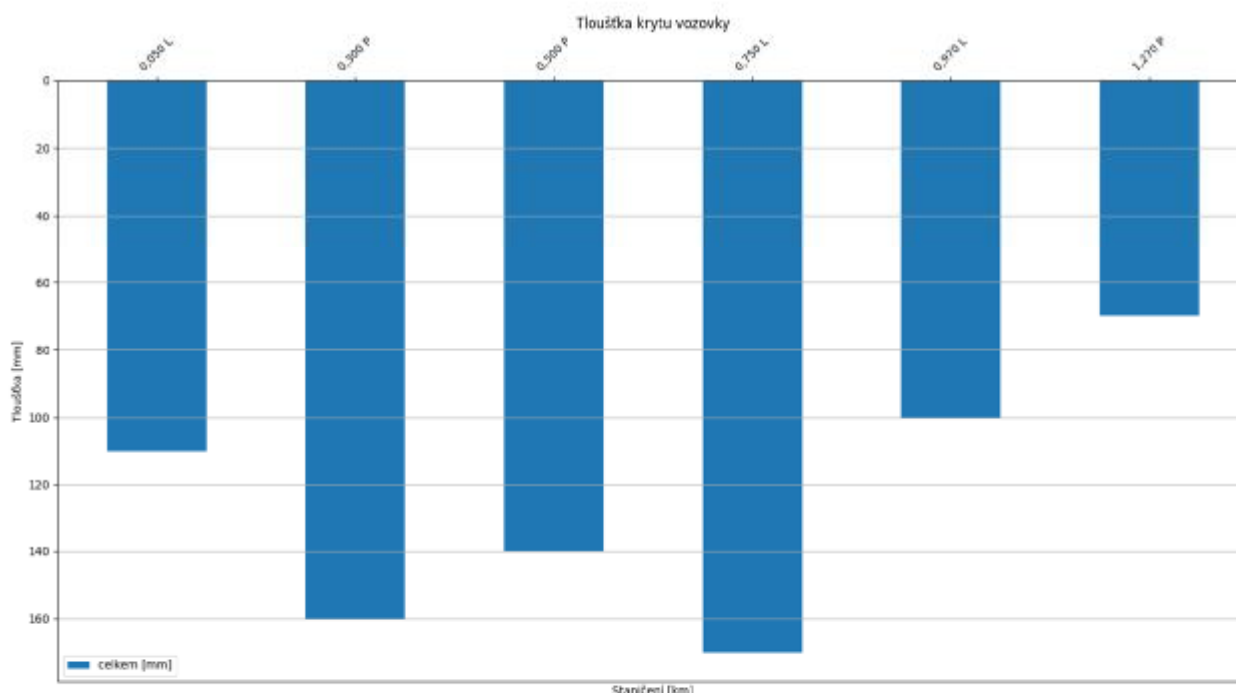
Graf 1

Na vybraných místech výše citovaného úseku bylo odebráno celkem 6 jádrových vývrtů. Konstruktivní vrstvy krytu vozovky tvoří ohrubná AC vrstva v průměrné tloušťce 40 mm, ložní AC vrstva v průměrné tloušťce 44 mm, I. podkladní AC vrstva (JV č. 1,2,5) v průměrné tloušťce 33 mm, II. podkladní vrstva AC (JV č. 1,2,5) v průměrné tloušťce 31 mm, III. podkladní vrstva AC (JV č. 2,5) v průměrné tloušťce 28 mm. Průměrná tloušťka celého asfaltového souvrství je 125 mm. Stanovení tloušťek bylo provedeno dle ČSN EN 12697-36. Počet odebraných jádrových vývrtů odpovídá zadání objednatele. Dokumentace a popis JV jsou uvedeny v příloze č. III.

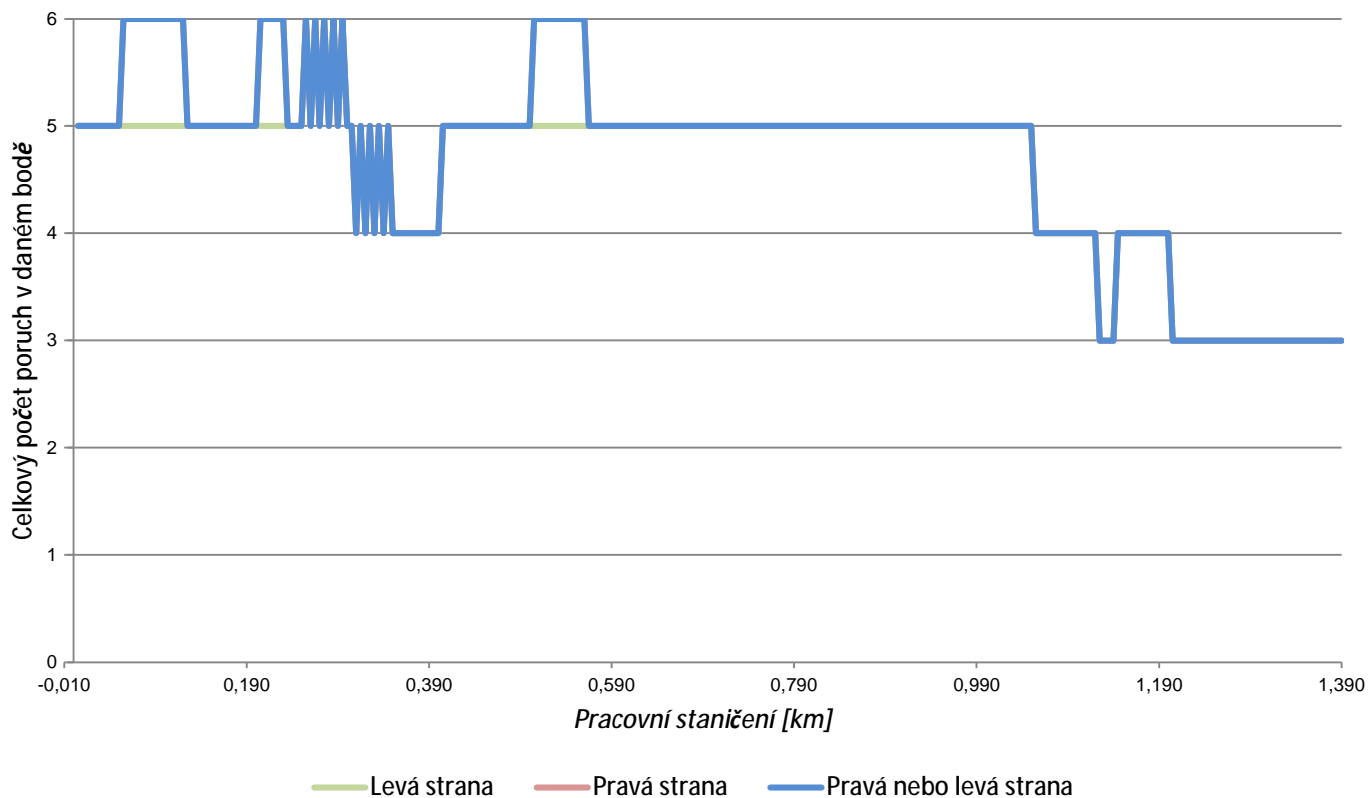
Součtový graf poruch

Povrch vozovky je zasažen kavernami a ztrátou asfaltového tmelu, místy přecházející do hlubkové koroze a výtluků. Na vozovce se nachází vysoké množství síťových trhlin, je plošně deformována nepravidelným zvlněním - počátečních cca 400m s výraznými poklesy pravého kraje (břeh potoka). Protokol VIP je uveden v příloze č. II.

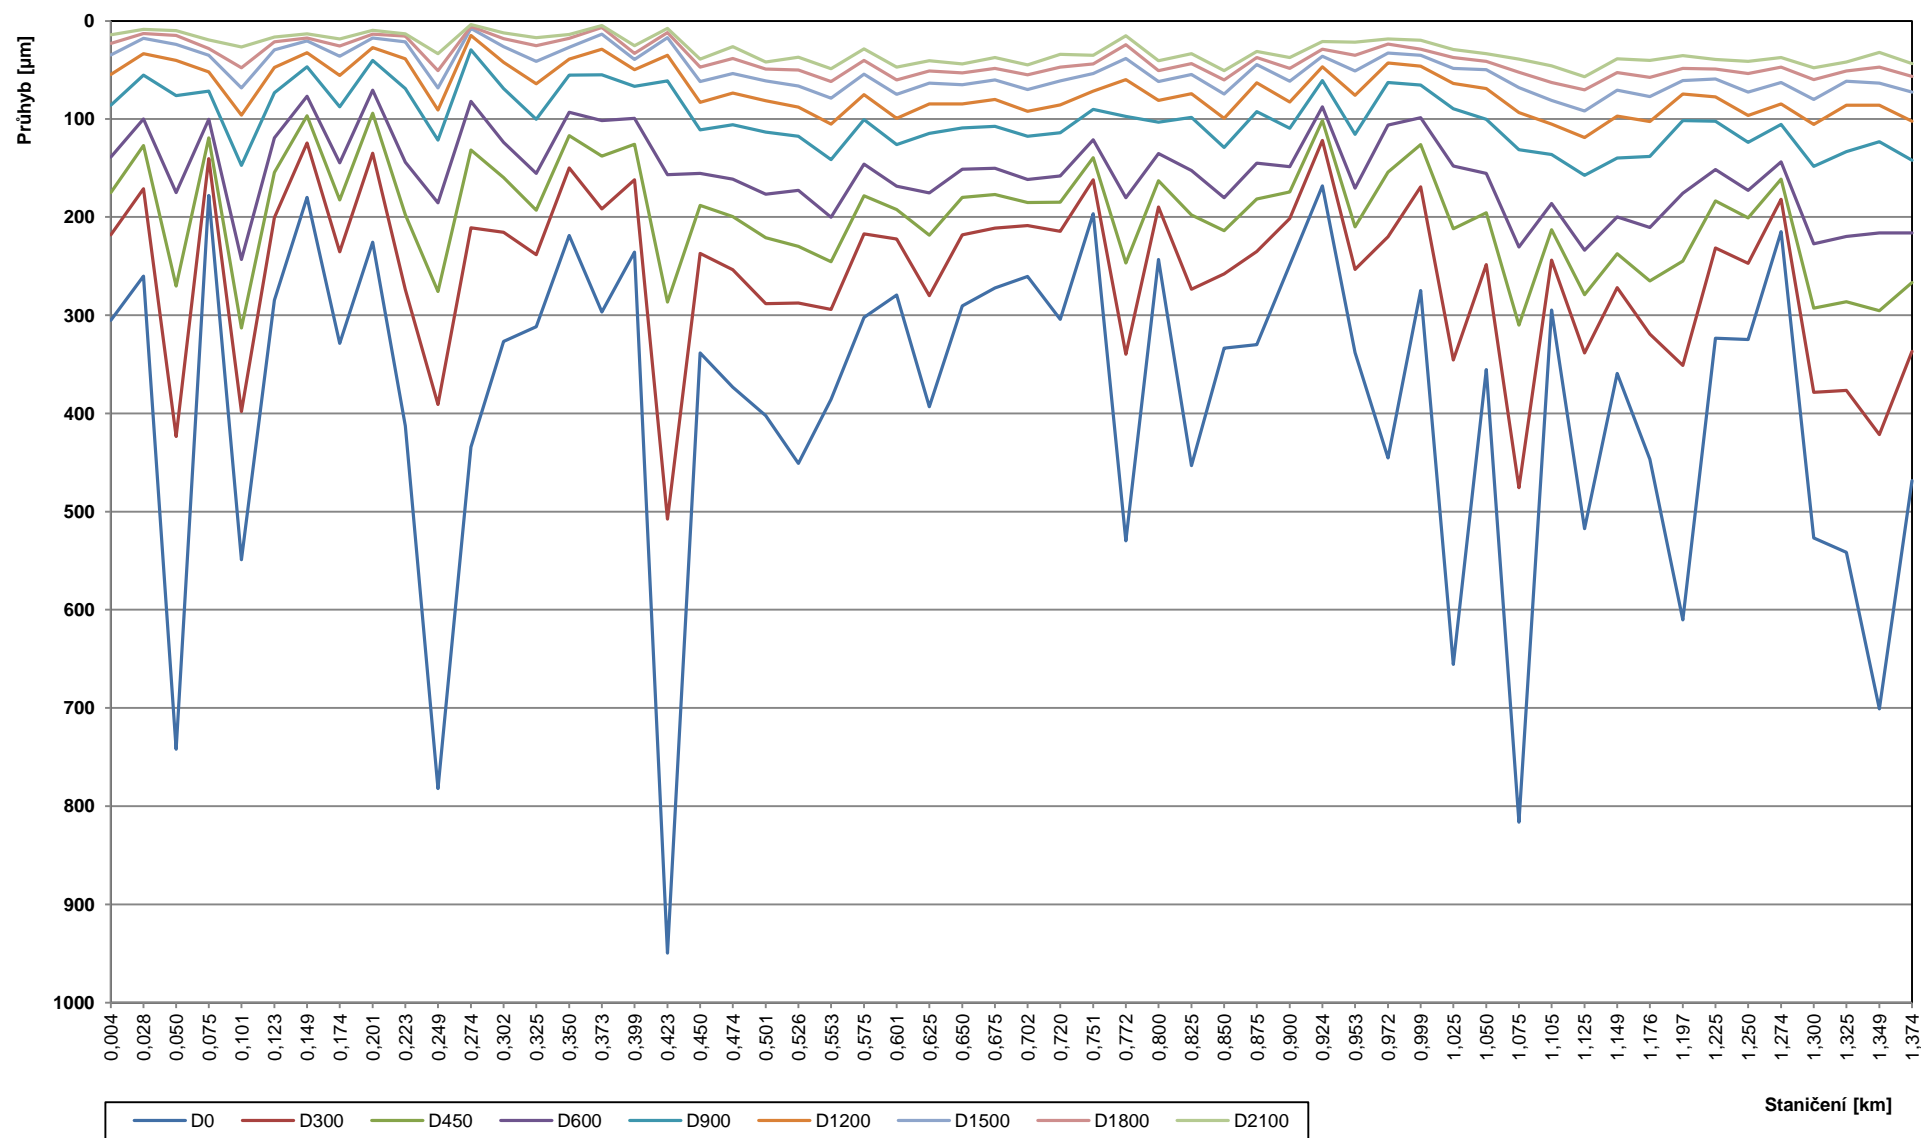
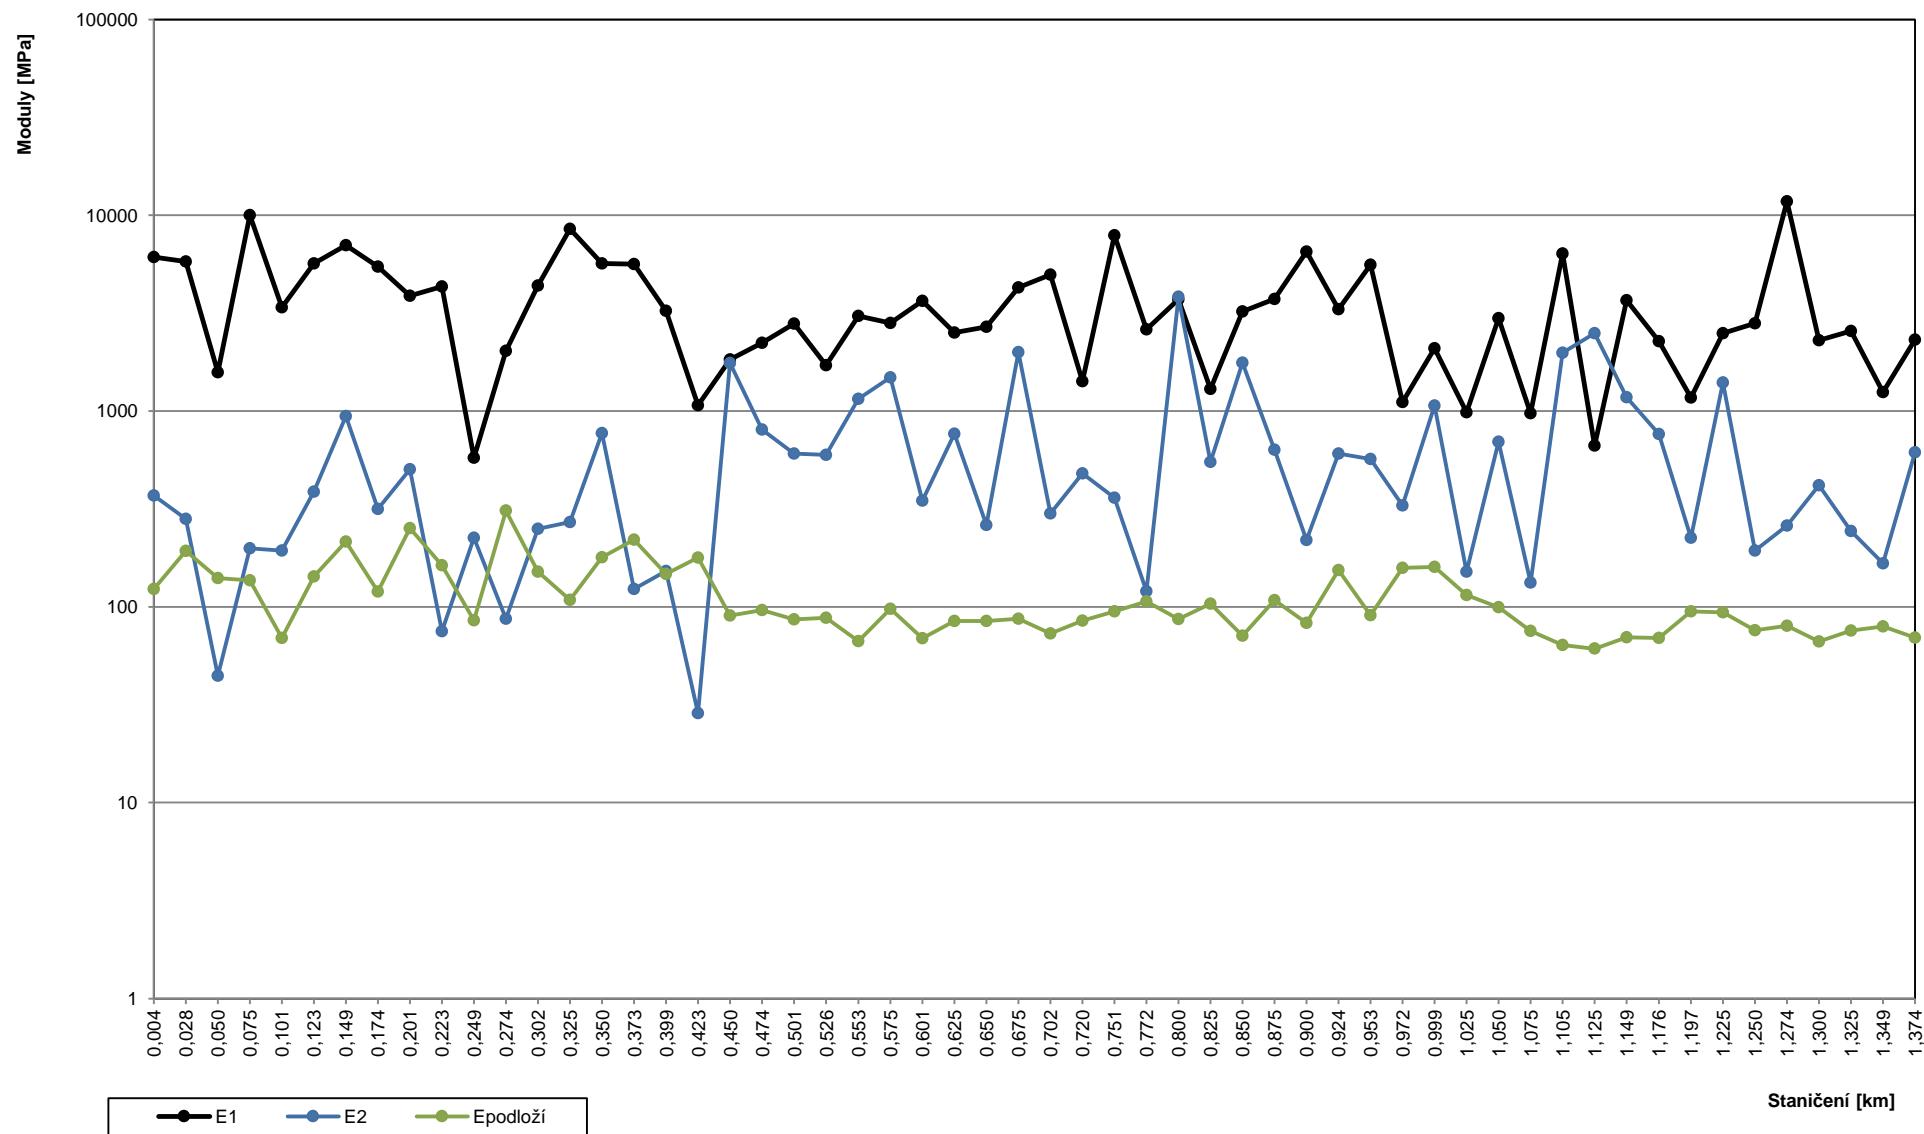
Naměřené průhyby

Bodové měření únosnosti konstrukce rázovým zařízením FWD bylo provedeno v kroku 25 m. Měření bylo provedeno v pravém i levém jízdním pruhu. Z naměřených průhybů byly vzhledem k dopravnímu zatížení a konstrukční skladbě vypočteny moduly pružnosti. Návrhové období = 25 roků, návrhová úroveň porušení D1. Výsledky měření únosnosti prokázaly, že konstrukce vozovky v citovaném úseku je místy nehomogenní a místy nedostatečná. Dosažené výsledky měření únosnosti, zjištěné průhyby, vypočtené rázové moduly pružnosti jsou uvedeny v příloze V.
