**FAKULTA
DOPRAVNÍ
ČVUT V PRAZE**

OPTIMALIZACE ÚROVNĚ BEZPEČNOSTI PROVOZU V MÍSTĚ ÚROVNŇOVÝCH KŘÍŽOVATEK SILNIC III. TŘÍD V RÁMCI MÚK DÁLNICE D7 EXIT 18 KNOVÍZ

ČERVENEC 2025

Optimalizace úrovně bezpečnosti provozu v místě úrovnových křižovatek silnic III. třídy v rámci MÚK dálnice D7 exit 18 Knovíz

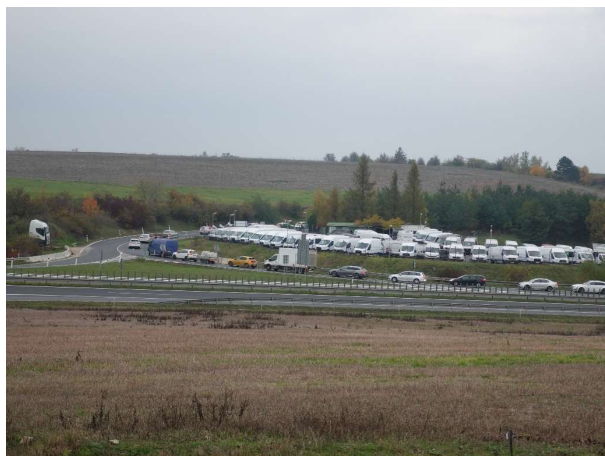
Obrázek 10 – Pohled na napojení dálnice D7, na kterém v dopravní špičce vznikají kongesce.

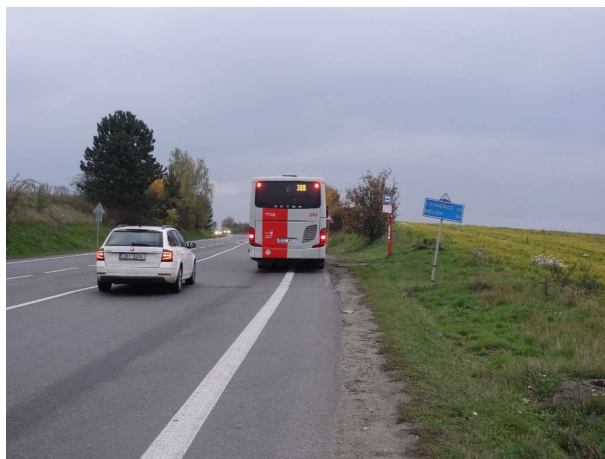
Obrázek 12 – Pohled na zastávku v jízdním pruhu na severním ramenu ve směru proti staničení.

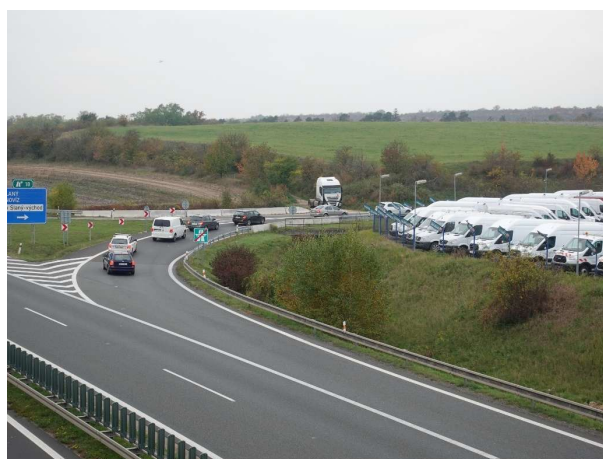
Obrázek 35 – Další ukázka vzdutí vozidel v západním ramenu až na dálnici D7.

Tato skutečnost byla potvrzena i v rámci realizované lokální prohlídky ze dne 22. října 2024, která proběhla v odpoledních hodinách. Během prohlídky posuzované lokality bylo opakovaně zaznamenáno vzdutí vozidel na západním ramenu až do odbočovacího pruhu dálnice D7 ve směru PRAHA ⇒ CHOMUTOV (viz Obrázek 34 a Obrázek 35). Rozdílná výsledná hodnota délky kolony na západním ramenu křižovatky odpovídá rozdílnému směrovému zatížení křižovatky v ranní a odpolední dopravní špičce.

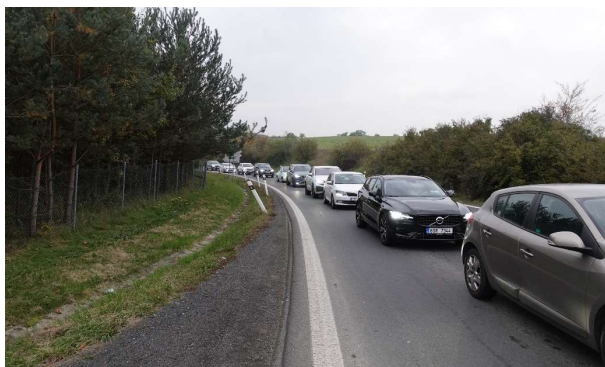
Obrázek 36 – Pohled na kolonu vozidel v západním ramenu křižovatky.

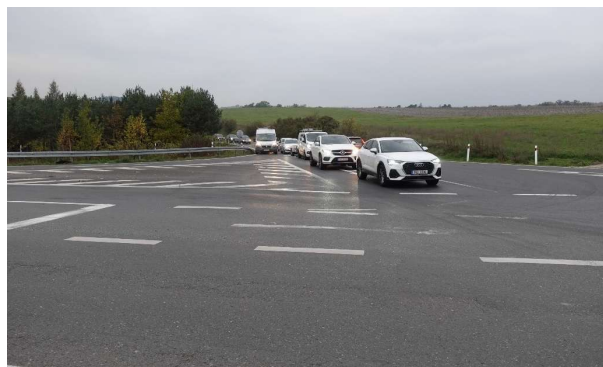
Obrázek 37 – Další ukázka nedostatečné kapacity západního ramene křižovatky.

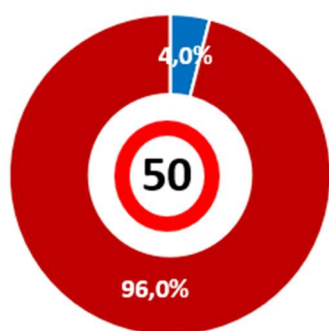
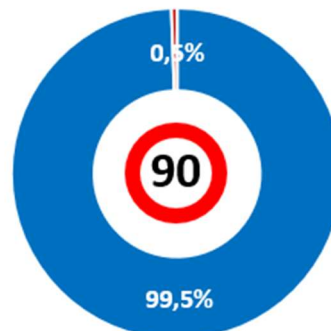
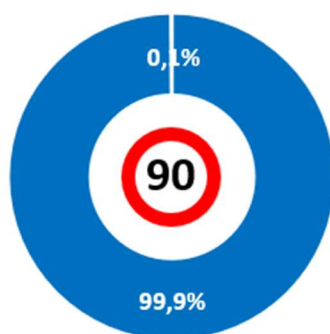
Obrázek 41 – Dodržování nejvyšší dovolené rychlosti ve směru staničení – severní rameno.

Obrázek 42 – Dodržování nejvyšší dovolené rychlosti ve směru staničení – jižní rameno.

Obrázek 43 – Dodržování nejvyšší dovolené rychlosti ve směru proti staničení – jižní rameno.

Z výše uvedených grafů (viz Obrázek 41 – Obrázek 46) a Tabulka 5 lze učinit obecný závěr, že na severním ramenu křižovatky silnic I/7x III/007 12 × III/007 24 sledované lokality dochází k vážnému překračování **nejvyšší dovolené rychlosti. Nejvyšší dovolenou rychlost překračuje 96 % řidičů. Jedním z ovlivňujících faktorů je relativně velká vzdálenost, od které je před křižovatkou realizováno postupné snížení nejvyšší dovolené rychlosti. Snížení rychlosti na 70 km/h začíná 360 m před hranicí křižovatky, resp. na 50 km/h již 240 m.** Této situaci odpovídá hodnota rychlosti v_{85} , konkrétně tato hodnota činí pro tento směr 83 km/h. Maximální naměřená rychlost je v tomto směru 152 km/h. Naopak v úseku mezi severní (Lokalita 1) a jižní (Lokalita 2) sledovanou křižovatkou je rychlost v obou jízdních směrech dodržována. Její překročení bylo evidováno u méně než 1 % řidičů. Tomuto faktu odpovídá hodnota rychlosti v_{85} , která v místě radaru R2 pro vozidla jedoucí ve směru staničení silnice III/007 24 je 74 km/h, resp. pro vozidla jedoucí ve směru proti staničení 69 km/h. **Z pohledu bezpečnosti lze označit překračování rychlosti v severní ramenu, vzhledem k nedostatečné kapacitě křižovatky (viz kapitola 4), neadekvátního stavu povrchu vozovky a výskytu autobusových zastávek bez pěší infrastruktury (viz kapitola 8), za vysoce rizikové.**

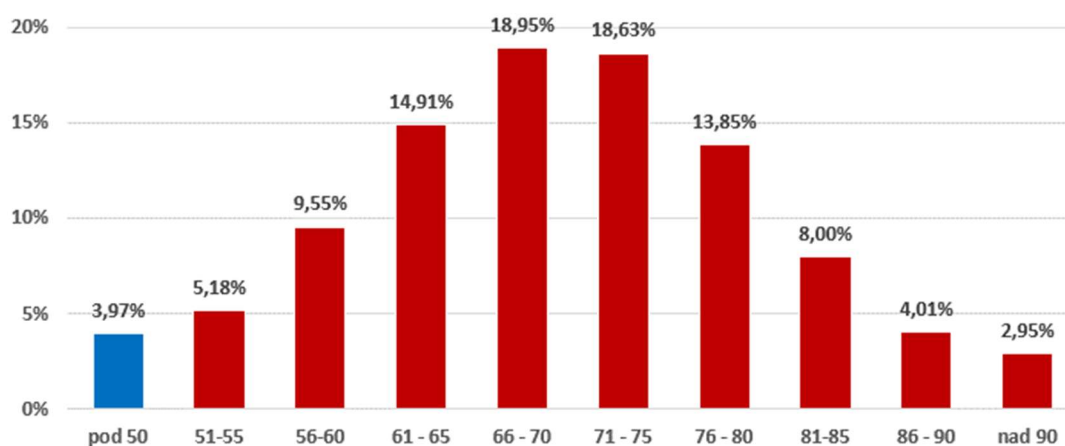
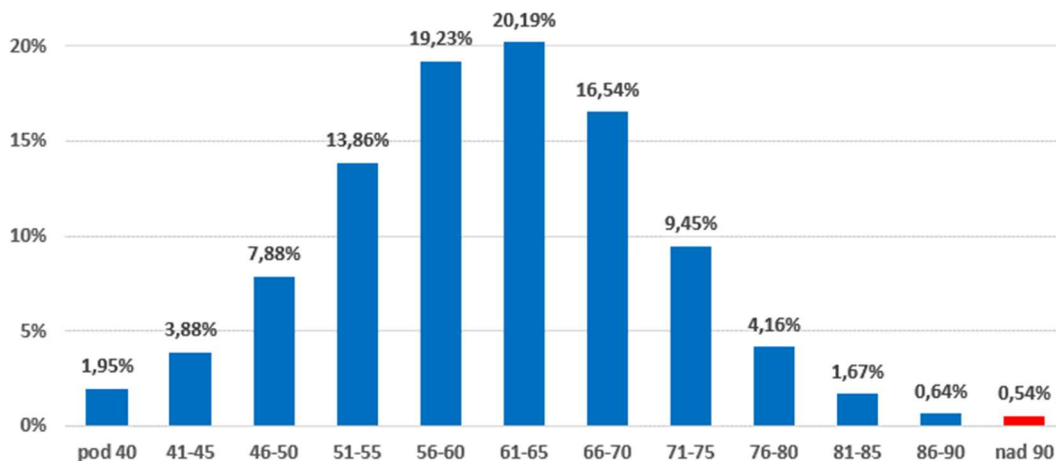
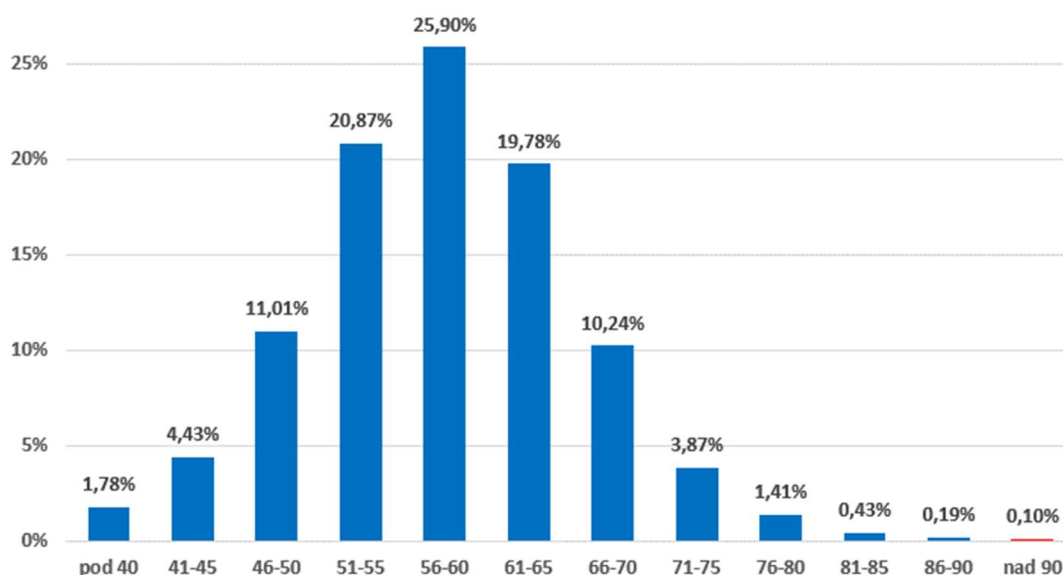
Obrázek 44 – Histogram rozložení rychlosti v měřícím profilu ve směru staničení silnice III/007 24 – severní rameno.

Obrázek 45 – Histogram rozložení rychlosti v měřícím profilu ve směru staničení silnice III/007 24 – jižní rameno.

Obrázek 46 – Histogram rozložení rychlosti v měřícím profilu ve směru proti staničení silnice III/007 24 – jižní rameno.

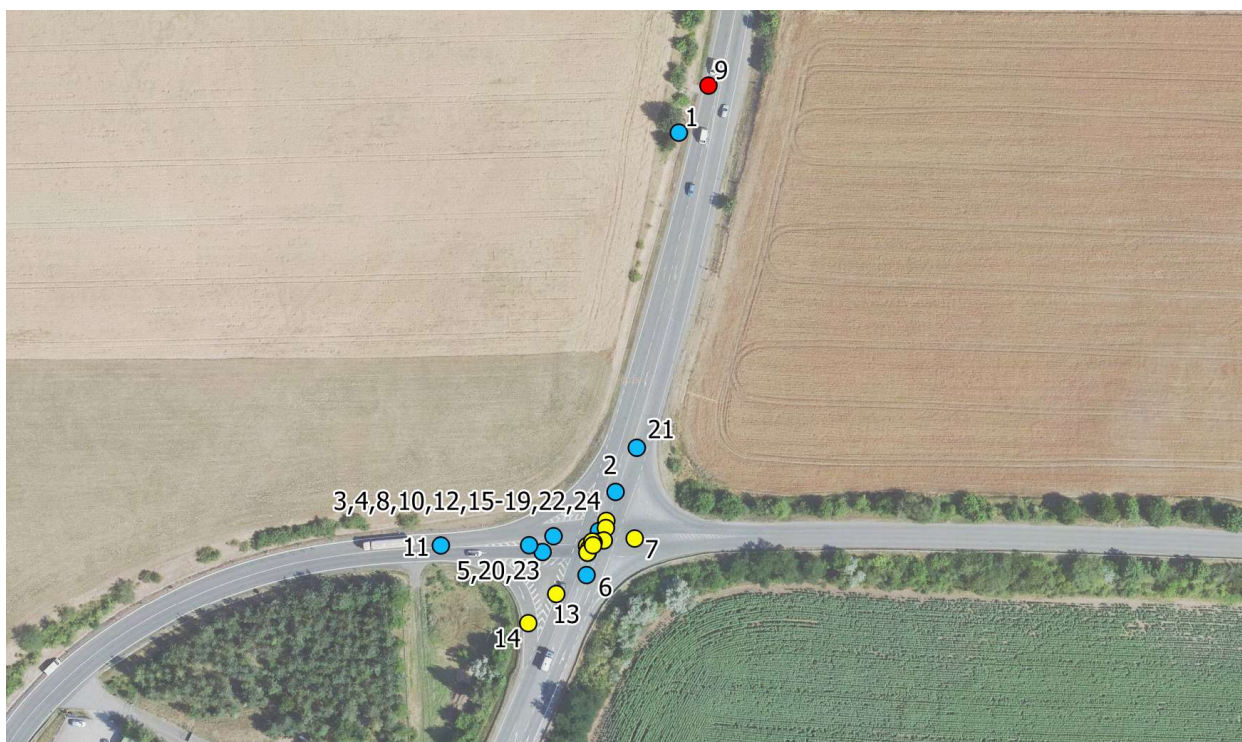
V místě sledované průsečné křižovatky bylo za časové období od 1. ledna 2018 až do 31. prosince 2023 celkem zjištěno 24 dopravních nehod. V rámci těchto DN bylo zaznamenáno celkem třináct nehod s následky na zdraví, při kterých utrpěla 1 osoba těžké zranění a 8 osob bylo zraněno lehce. Nehoda s usmrcením nebyla v řešené lokalitě evidována. Zbýlých jedenáct nehod bylo pouze s hmotnou škodou. Polohu jednotlivých DN znázorňuje Obrázek 47.

Obrázek 47 – Poloha DN v místě sledované Lokality 1 – SEVER (červeně – DN s těžkým zraněním, žlutě – DN s lehkým zraněním, modře – DN pouze s hmotnou škodou). [36]

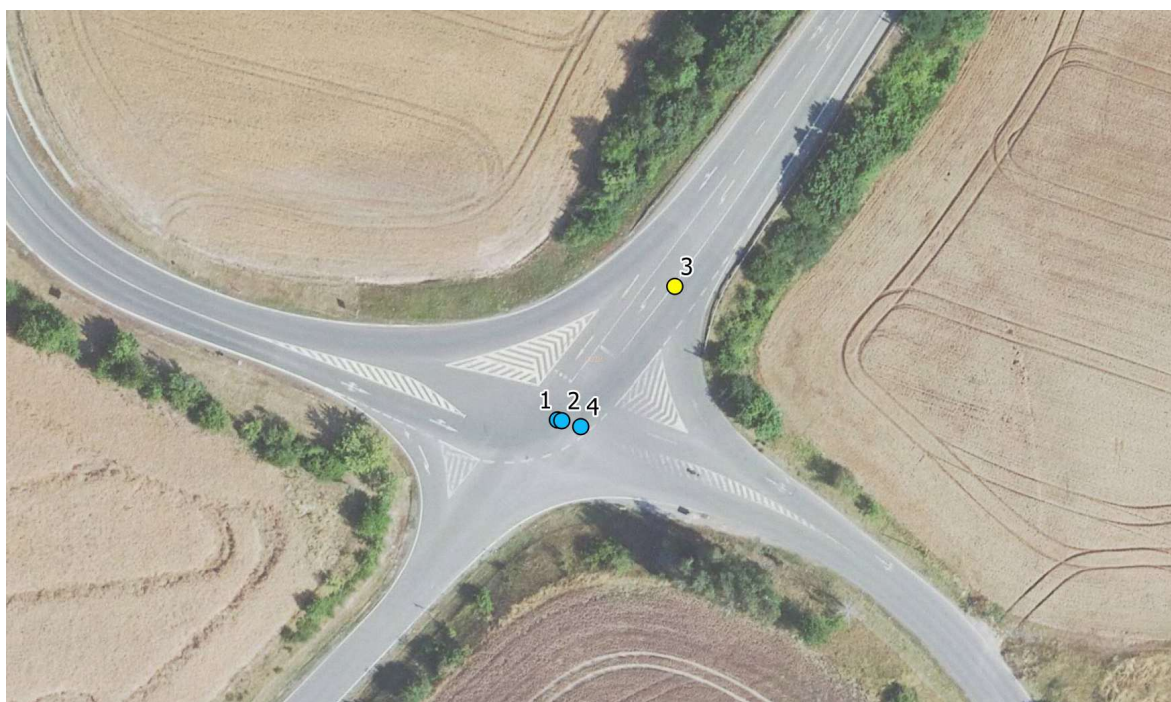
Z níže uvedeného schéma je patrná poloha čtyř zaznamenaných nehod v rámci sledovaného časového období od 1. ledna 2018 až do 31. prosince 2023. Jedna nehoda byla identifikována s lehkým zraněním, zbylé tři evidované nehody byly pouze s hmotnou škodou. Nehody s usmrcením nebo s těžkým zraněním nebyly zaznamenány. Polohu DN znázorňuje následující Obrázek 48.

Obrázek 48 – Poloha DN v místě sledované Lokality 2 – JIH (žlutě – DN s lehkým zraněním, modře – DN pouze s hmotnou škodou). [36]

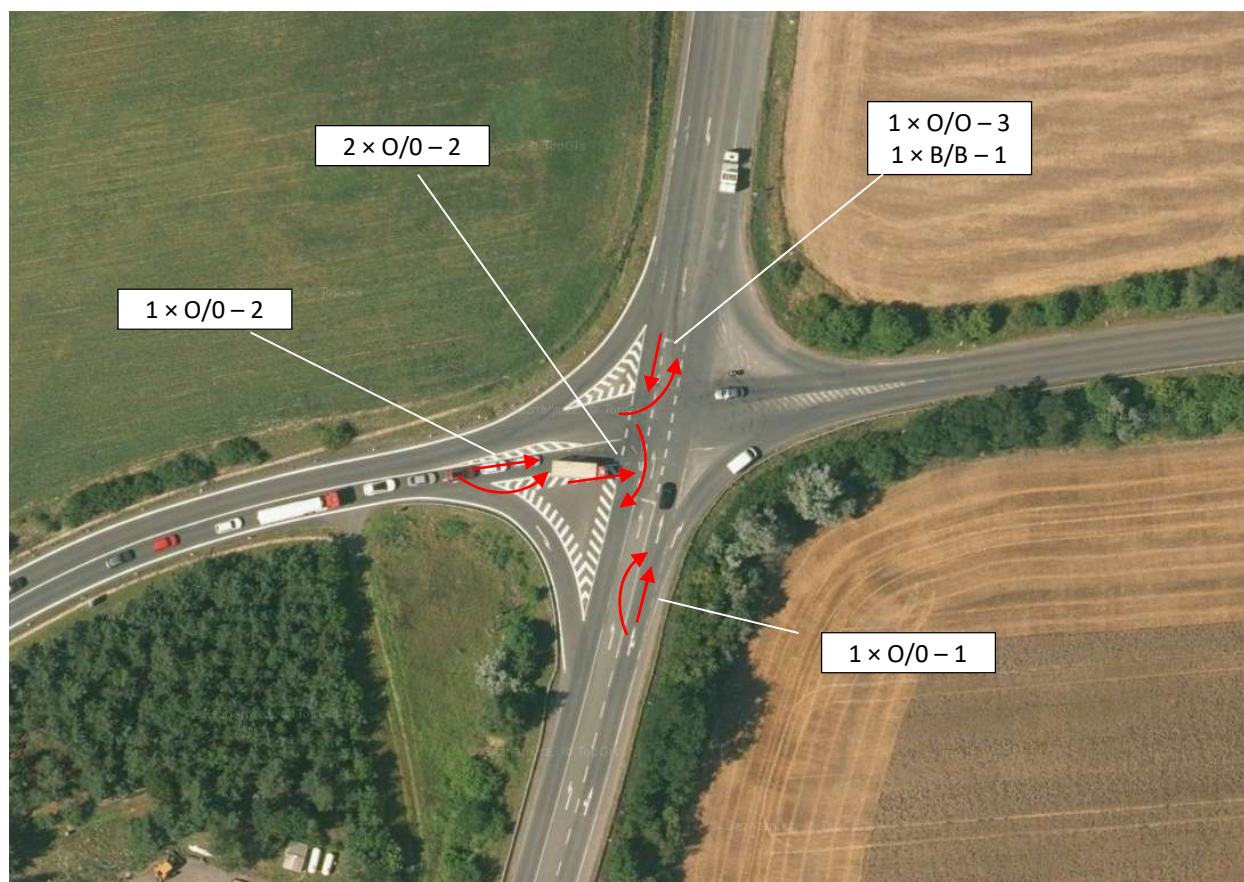
Obrázek 49 – Schéma dopravních konfliktů ve sledované křižovatce v časovém období mezi 7. a 8. hodinou a 16. a 17. hodinou. [36]

Ve sledované křižovatce bylo identifikováno celkem 24 konfliktů, které byly zaznamenány se stupněm závažnosti 0. Ve 13 případech se jednalo o neadekvátní samostatné chování účastníka silničního provozu, konkrétně o **absenci směrového ukazatele při průjezdu křižovatkou**.

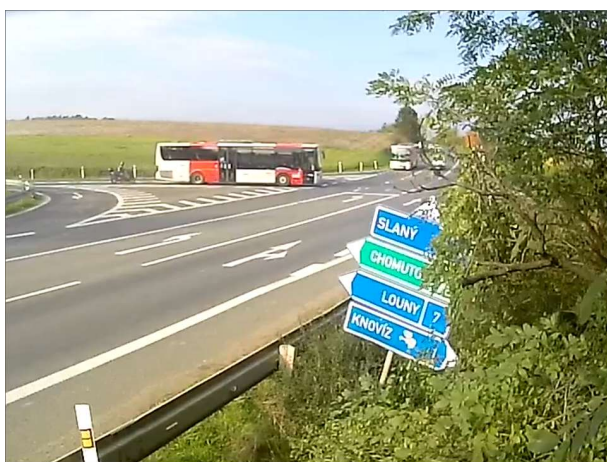
V důsledku vysoké dopravní zátěže a tvorby kolon na vedlejším západním ramenu křižovatky dochází k situacím, kdy řidiči na hlavní silnici umožňují vozidlům z vedlejší komunikace vjetí do křižovatky. V jednom případě byla zaznamenána situace, kdy řidič autobusu na hlavní silnici zpomalil a umožnil napojení autobusu z vedlejšího západního ramene (viz *Obrázek 58*). Tím sice došlo ke krátkému omezení provozu na hlavní silnici, současně však došlo ke zlepšení dopravní situace na vedlejším ramenu.

Obrázek 58 – Pouštění autobusu na vedlejším ramenu řidičem druhého autobusu na hlavní PK.

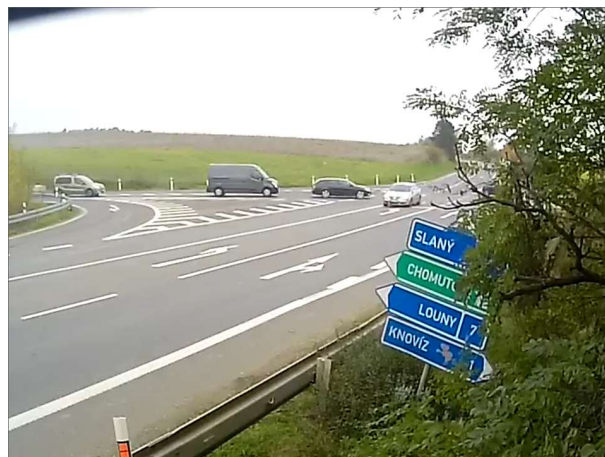
V druhém typu konfliktu došlo k **nesprávnému zastavení na vedlejším západním ramenu křižovatky**, kdy řidič **přední částí vozidla zasahoval do průběžného jízdního pruhu na hlavní silnici** (Obrázek 62 a Obrázek 63). V jednom případě se řidič osobního automobilu pokusil couváním uvolnit prostor, čímž se však dostal do těsné blízkosti vozidla čekajícího za ním. Ve druhém případě řidič OA svým nesprávným zastavením omezil řidiče na hlavní silnici, který byl nucen jej objíždět přes odbočovací pruh.

Obrázek 63 – Další ukázka chybného zastavení vozidla na vedlejším ramenu křižovatky.

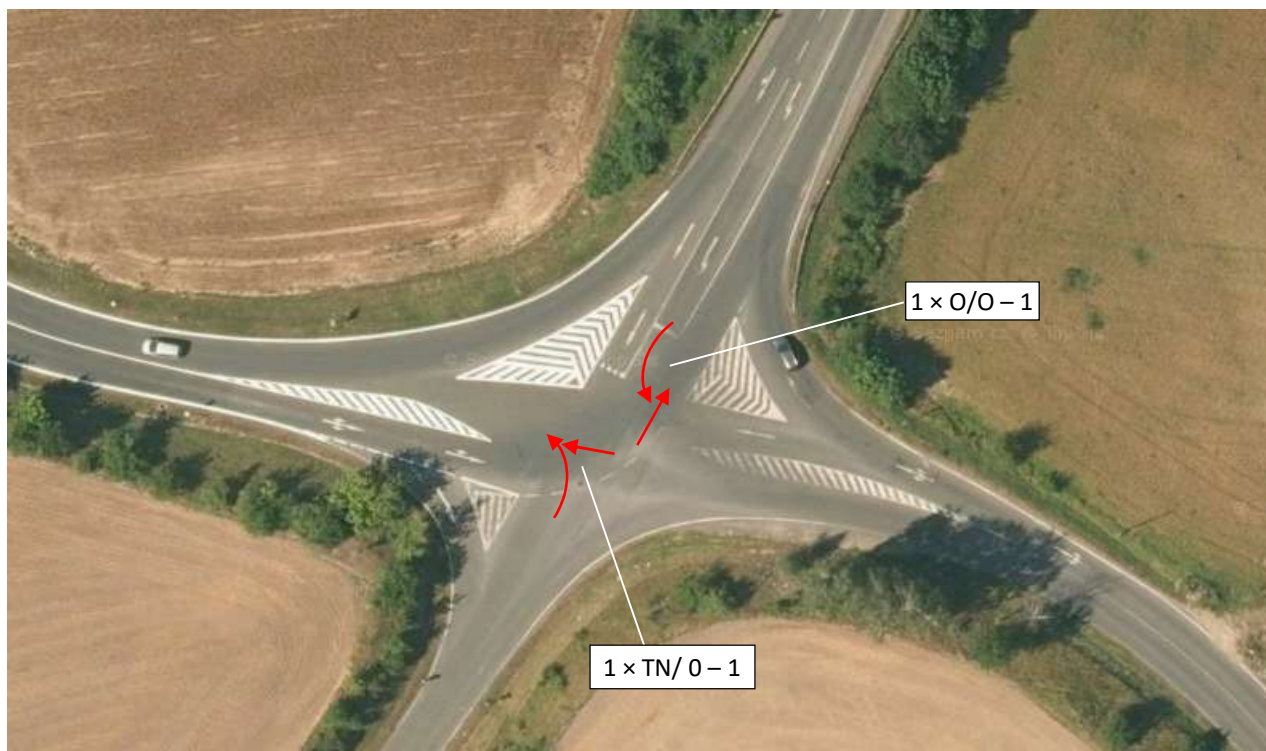
Obrázek 66 – Schéma dopravních konfliktů ve sledované křižovatce v časovém období mezi 7.-8. hodinou a 16.-17. hodinou. [36]

Téměř 80 % (11 konfliktů) z celkového počtu (14 konfliktů) byly **dopravní konflikty stupně závažnosti 0**, tedy různé způsoby nestandardního chování osamocených vozidel. Nejčastěji se jednalo o **absenci směrového ukazatele při průjezdu křižovatkou (5x)**.

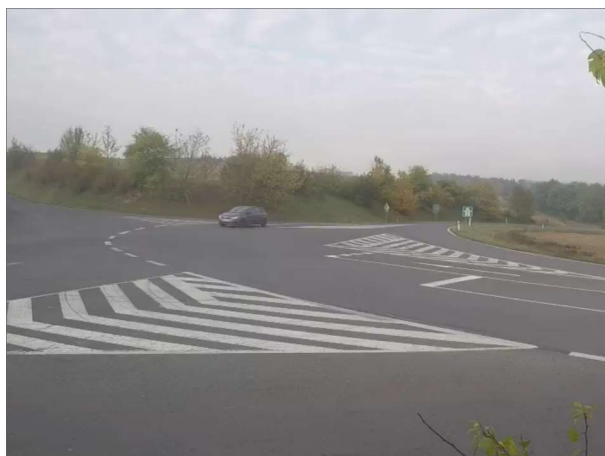
Hlavní silnice je v prostoru křižovatky vedena vpravo, tedy v režimu zalomené přednosti. Směr vedení hlavní komunikace však není ve středu křižovatky zřetelně vyznačen pomocí VDZ 2b „Podélná čára přerušovaná“. Z tohoto důvodu část řidičů při příjezdu do křižovatky nemá jasno o průběhu vedení hlavní silnice. Opakovaně dochází k situacím, kdy řidiči jedoucí po hlavní silnici zbytečně dávají přednost vozidlům na vedlejších ramenech, nebo dokonce na hlavní zastavují, jelikož si nejsou vědomi, že jedou v nadřazeném dopravním proudu. Tyto situace byly pozorovány v obou směrech hlavní silnice. Ve sledovaném časovém úseku byly evidovány dvě situace (viz *Obrázek 69* a *Obrázek 70*), nicméně předmětné chování se opakovalo po celou dobu měření. Jelikož nedošlo v těchto případech k negativnímu ovlivnění bezpečnosti, byly zařazeny do kategorie stupně závažnosti 0.

Obrázek 70 – Ukázka zastavení na hlavní PK v důsledku nejednoznačného vedení hlavní silnice.

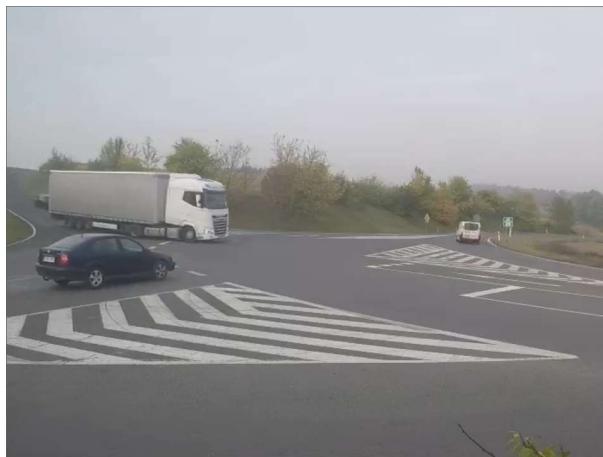
Jedna obdobná situace nastala mezi vedlejšími rameny (viz *Obrázek 72*), kdy řidič připojující se na hlavní silnici z jižního ramene (silnice III/007 25) **nedal přednost řidiči zprava**, který se připojoval z východního ramene (silnice III/007 24). **V důsledku nedání přednosti musel druhý řidič zastavit v křižovatce a počkat na vyklizení prvního řidiče.**

Obrázek 72 – Řidič návěsové soupravy nedal přednost vozidlu vpravo na vedlejší PK.

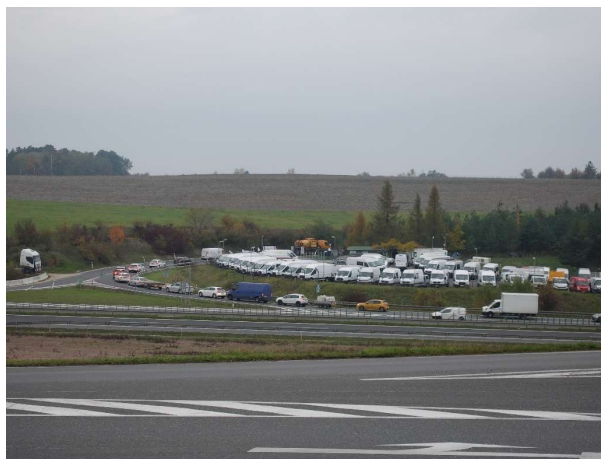
Obrázek 74 – Kolona vozidel na sjezdu z dálnice při odpolední špičce.

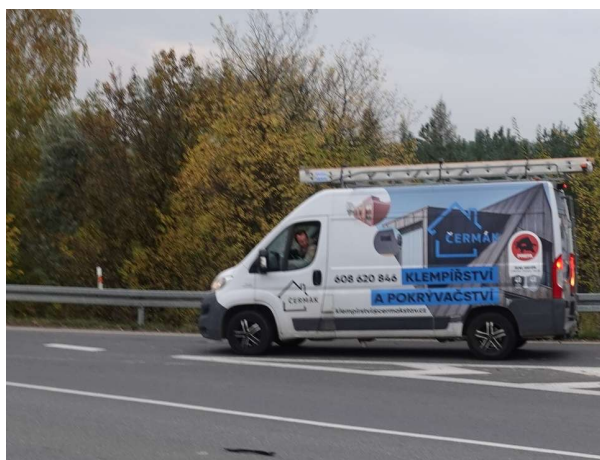
Obrázek 76 – Pohled na řidiče, který se musí pro rozhlédnutí vyklánět z automobilu.

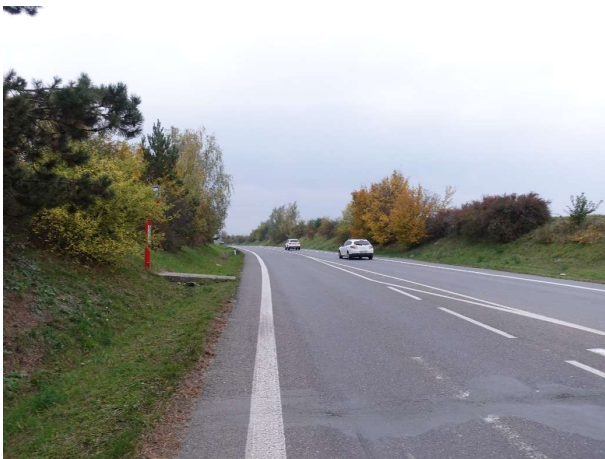
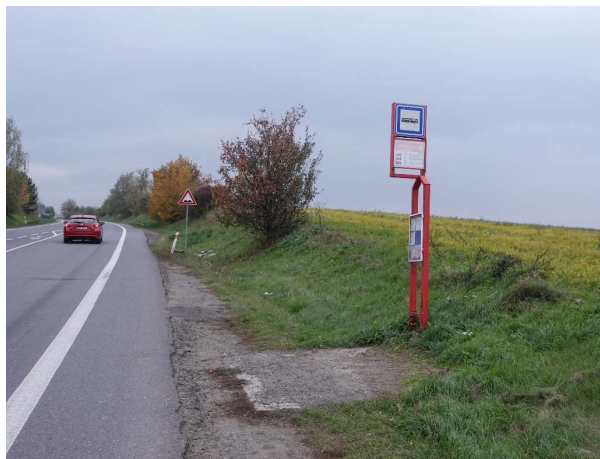
V severním ramenu severně situované křižovatky silnic I/7 x III/007 12 x III/007 24 je umístěna oboustranná autobusová zastávka „Jemníky, Křižovatka Knovíz“ v jízdním pruhu. V případě zastavení autobusu v zastávce dochází k omezení plynulosti provozu, kdy část řidičů objíždí autobus přes protisměrný odbočovací pruh, resp. ve směru do křižovatky přes dopravní stín. Zastávka je vyznačena pouze pomocí SDZ IJ 4a „Označník zastávky“ bez odpovídajícího VDZ. Na obou stranách zcela chybí nástupní hrana a napojení na pěší infrastrukturu pro bezpečný pohyb pěších mezi autobusovou zastávkou a obcí Knovíz.

V zastávce situované ve směru staničení (směr SEVER ⇨ JIH) je navíc plocha pro cestující realizována z betonové desky, která tvoří pevnou překážku. Pomocí dopravního značení je zde snížena rychlost pouze na 50 km/h, nicméně dle radarového měření (viz kapitola 5) je průměrná rychlost vozidel v této části výrazně vyšší, což vytváří z pevné překážky rizikový objekt.

Obrázek 79 – Autobusová zastávka na severním rameni (III/007 24) ve směru staničení.

Obrázek 80 – Autobusová zastávka na severním rameni (III/007 24) ve směru proti staničení.

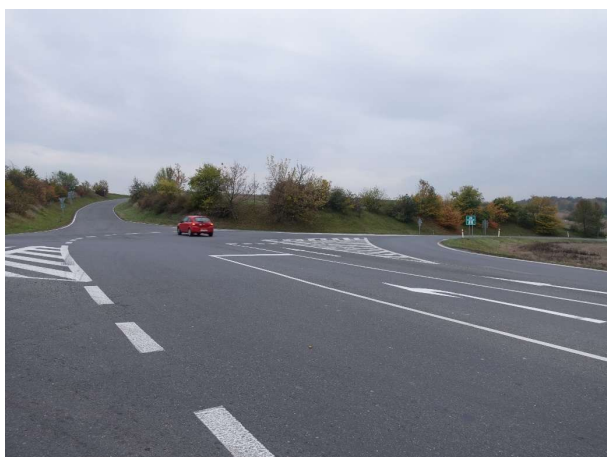
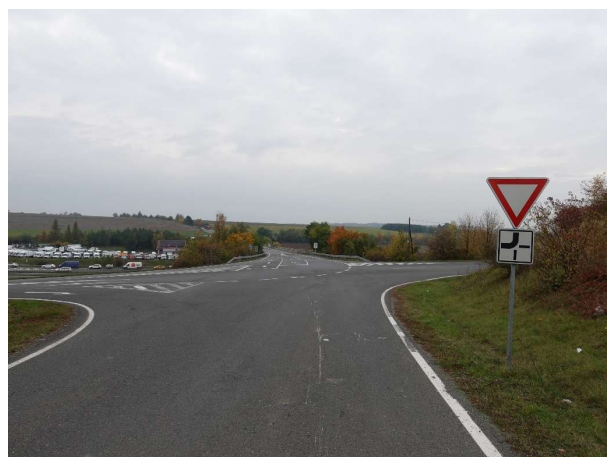
Vedení hlavní komunikace v rámci jižně situované křižovatky silnic I/7 x III/00724 x III/00725 není pro řidiče přijíždějící ze sjezdu silnice I/7 dostatečně srozumitelné a jednoznačně vyznačené. K nejasnostem přispívá zejména tzv. zalomená přednost, kdy je hlavní silnice vedena ve směru SEVER ⇔ ZÁPAD, která není v některých částech pro řidiče dostatečně zřetelná.

Dále napojení vedlejšího jižního ramene (silnice III/007 25) na hlavní komunikaci není usměrněno. V důsledku absence vyznačení místa, kde mají řidiči dávat přednost, dochází k jejich chybnému postavení a blokování řidičů v nadřazeném dopravním proudu.

Obrázek 83 – Pohled na vyznačení hlavní komunikace z pohledu severního ramene (silnice III/007 24).

Obrázek 84 – Pohled na křižovatku z jižního ramene (silnice III/007 25).

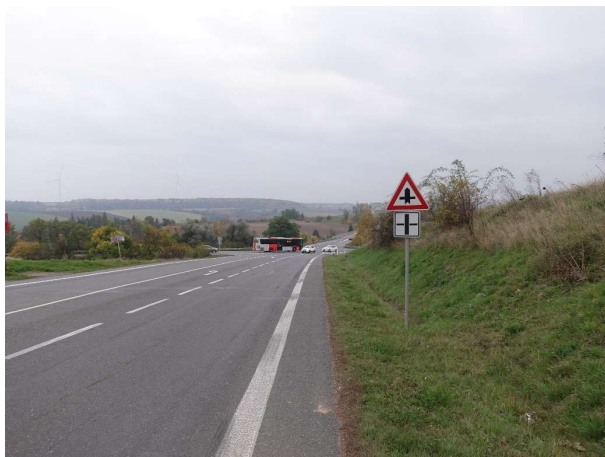
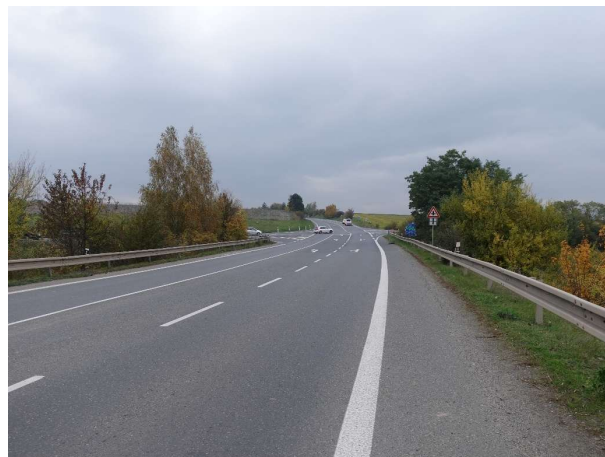
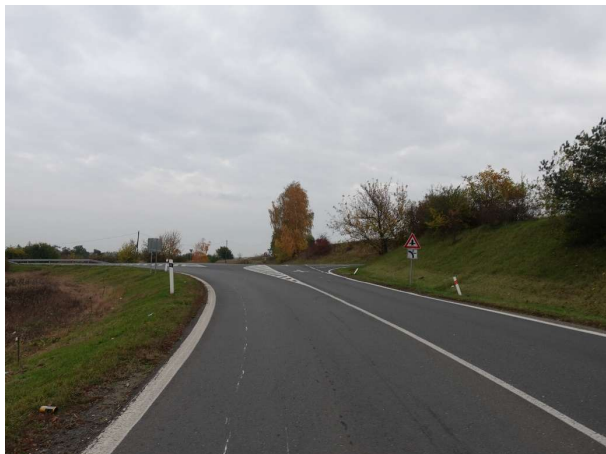
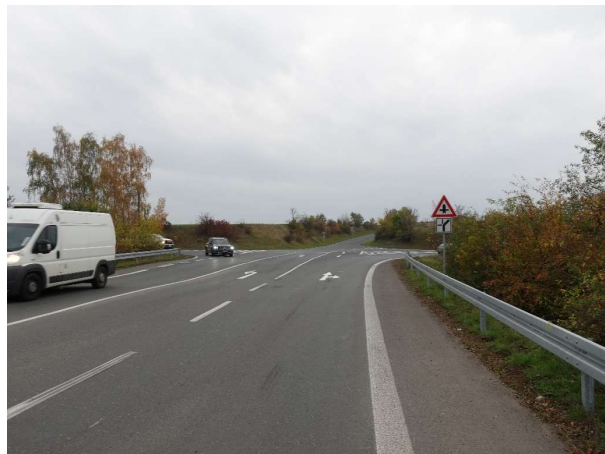
V severním ramenu (silnice III/007 24) severně situované křižovatky silnic I/7 x III/007 12 x III/007 24 byla identifikována absence SDZ IP 19 „Řadicí pruhy“. V důsledku toho nejsou řidiči včas informováni o výskytu samostatného řadicího pruhu pro levé odbočení, čímž dále dochází ke snížení přehlednosti a samovysvětlitelnosti dopravního řešení v tomto úseku.

V severním ramenu (silnice III/007 24) jižně situované křižovatky silnic I/7 x III/007 24 x III/007 25 není SDZ IP 19 „Řadicí pruhy“ umístěno na začátku samostatného pruhu pro odbočnou vlevo z hlavní silnice, ale nachází se až v jeho průběhu, což opět snižuje přehlednost dopravního řešení křižovatky. Současně je značka znečištěna graffiti, což dále omezuje její postřehnutelnost.

Obrázek 85 – SDZ P 1 v severním ramenu, která je umístěna až v místě řadicích pruhů – lokalita 1.

Obrázek 86 – Obdobná situace chybného umístění SDZ P 1 v jižním ramenu severní křižovatky.

Obrázek 87 – Ukázka chybného umístění SDZ P 1 v západním ramenu jižně situované křižovatky.

Obrázek 88 – Pohled na chybně umístěnou SDZ P 1 v severním ramenu jižně situované křižovatky.

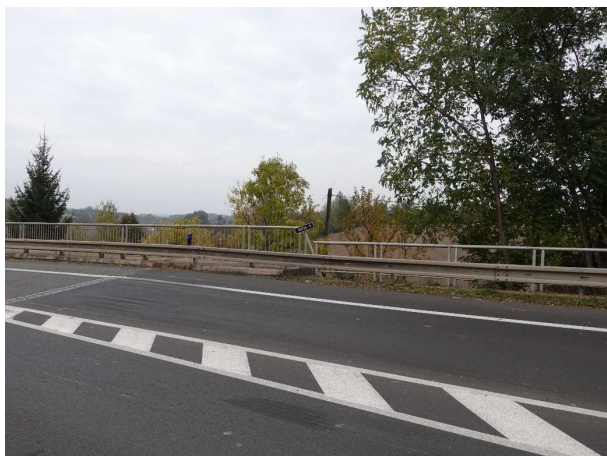
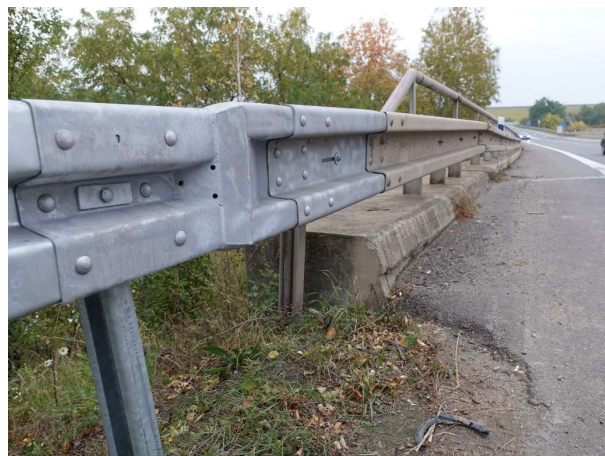
Na západní straně mostního objektu ev. č. 00724-5 byla lokalizována dvě tuhá čela v místě jeho začátku, která nejsou vhodným způsobem ochráněna. Při nárazu vozidla do svodidel, při kterém dojde k maximálnímu vychýlení, je identifikováno riziko v podobě nárazu do betonového čela mostní konstrukce.

Obrázek 90 – Tuhé čelo mostního objektu.

Obrázek 91 – Detailní pohled na tuhé čelo mostního objektu.

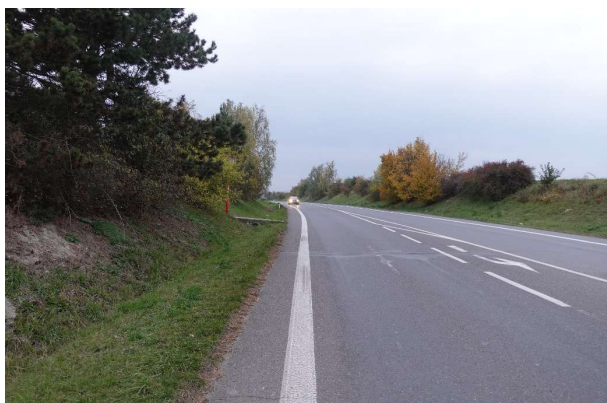
V obou řešených lokalitách bylo lokalizováno opotřebované VDZ. V severní křižovatce silnic I/7 × III/00712 × III/00724 bylo zjištěno výrazné opotřebení VDZ V 2b „Podélná čára přerušovaná“, V 4 „Vodící čára“, V 5 „Příčná čára souvislá“, V 9a „Směrové šipky“ a V 13 „Šikmé rovnoběžné čáry“. Tento typ deficitu představuje riziko primárně při ztížených viditelnostních podmínkách.

Obrázek 92 – Opotřebované VDZ V 9a v místě řadicích pruhů na severním ramenu.

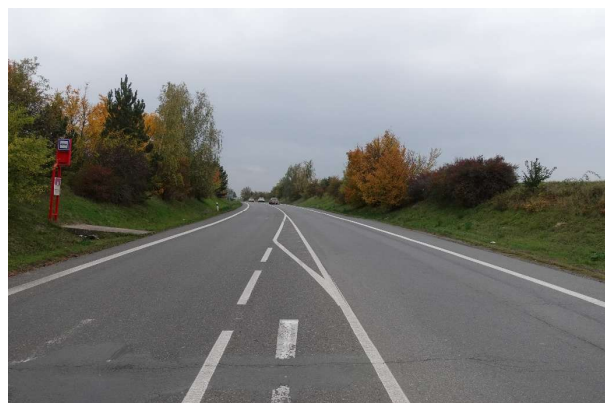
Obrázek 93 – Opotřebované VDZ V 13 v místě řadicích pruhů na severním ramenu.

Doporučení nápravných opatření

Obnova výše specifikovaných VDZ v celé řešené oblasti.

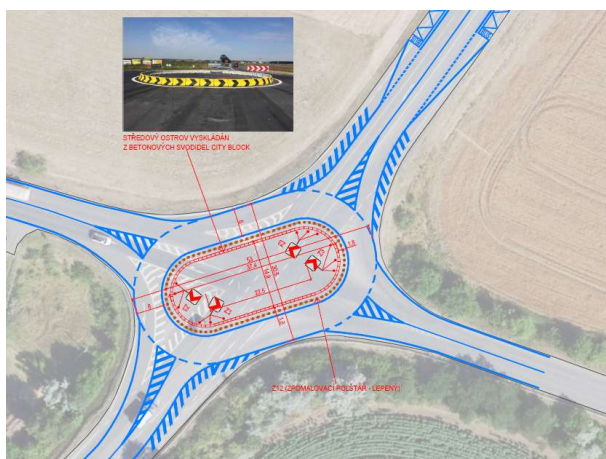
Obrázek 100 – Lokalita 1 – SEVER – varianta 1 – okružní křižovatka.

Se zachováním průsečné křižovatky v Lokalitě 1 – SEVER nebylo od počátku počítáno, a to především z důvodu vyčerpání kapacity v západním ramenu (viz podkapitola 4.1), kdy by žádné z možných nízkonákladových opatření v této lokalitě nezlepšilo současnou neuspokojivou dopravní situaci. Na základě toho zde byla navržena okružní křižovatka (dále jen „OK“) ve variantním provedení (viz **Obrázek 100** a **Obrázek 101**). OK má oproti průsečné křižovatce vyšší kapacitu, takže má vyšší potenciál omezit výskyt dopravních kongescí v západním ramenu křižovatky v době dopravních špiček.

Navržené varianty se od sebe liší pouze způsobem provedení severního ramene křižovatky (silnice III/007 27). V jednom případě bylo navrženo rozšíření dopravního ostrůvku před vjezdem do OK, které umožní snazší přecházení PK chodců, kteří se zde pohybují mezi autobusovými zastávkami. V druhé variantě nebylo rozšíření navrženo, kdy v tomto případě chodci překonávají celou šíři silnice na jeden průchod, resp. bez možnosti bezpečného zastavení mezi jízdními pruhy.

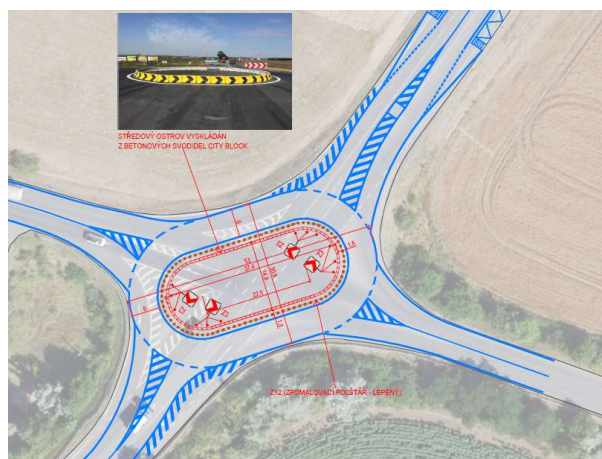
Obrázek 101 – Lokalita 1 – SEVER – varianta 2 – s rozšířeným dopravním stínem (severní rameno).

Po představení výše popsaných variant severní a jižní posuzované křižovatky na setkání se zadavatelem posouzení (KSÚS), se zástupci města Slaný a s příslušníky DI PČR územní odbor Kladno byly vybrány pro detailnější rozpracování konkrétní varianty. V případě Lokality 1 – SEVER byla zvolena varianta 2 s rozšířeným dopravním ostrůvkem v severním ramenu. Lokalita 2 – JIH byla dále rozpracována ve stávajícím dopravním uspořádání s doplněním fyzických ostrůvků a obnovou VDZ (varianta 1). Na základě zvolených variant byl zpracován výsledný návrh popsany níže.

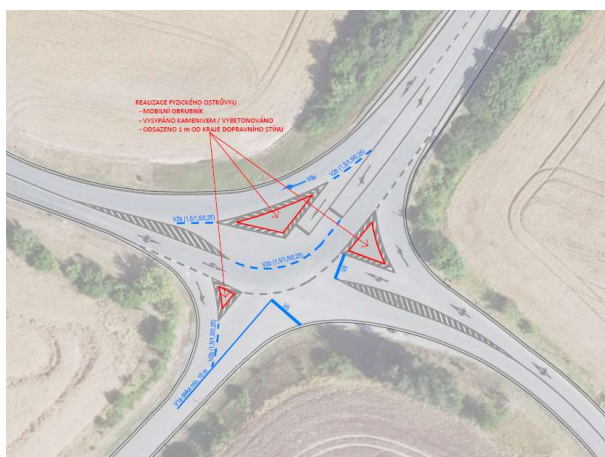
Obrázek 102 – Lokalita 2 – JIH – varianta 1 – zachování stávajícího dopravního uspořádání.

V případě Lokality 2 – JIH bylo uvažováno v jedné z variant se zachováním stávajícího stavu. Současné dopravní uspořádání (křižovatka se zalomenou předností v jízdě) není obecně z pohledu bezpečnosti provozu optimální, avšak vzhledem k zjištěným přepravním vztahům (největší zatížení ve směru SEVER ⇨ ZÁPAD, viz podkapitola 4.2) je odůvodněné. **Pro tuto variantu (viz **Obrázek 102**) bylo navrženo realizovat fyzické dopravní ostrůvky pro lepší usměrnění dopravního proudu a dále obnova VDZ.**

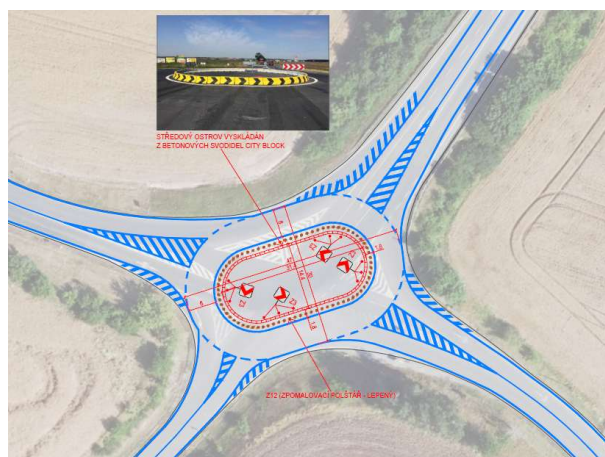
Obrázek 103 – Lokalita 2 – JIH – varianta 2 – okružní křižovatka.

Druhá varianta (viz **Obrázek 103**) předpokládá realizaci okružní křižovatky, která je navržena obdobným způsobem jako v případě Lokality 1 – SEVER. OK v tomto případě vhodným způsobem eliminuje nevýhody křižovatky se zalomenou předností v jízdě.

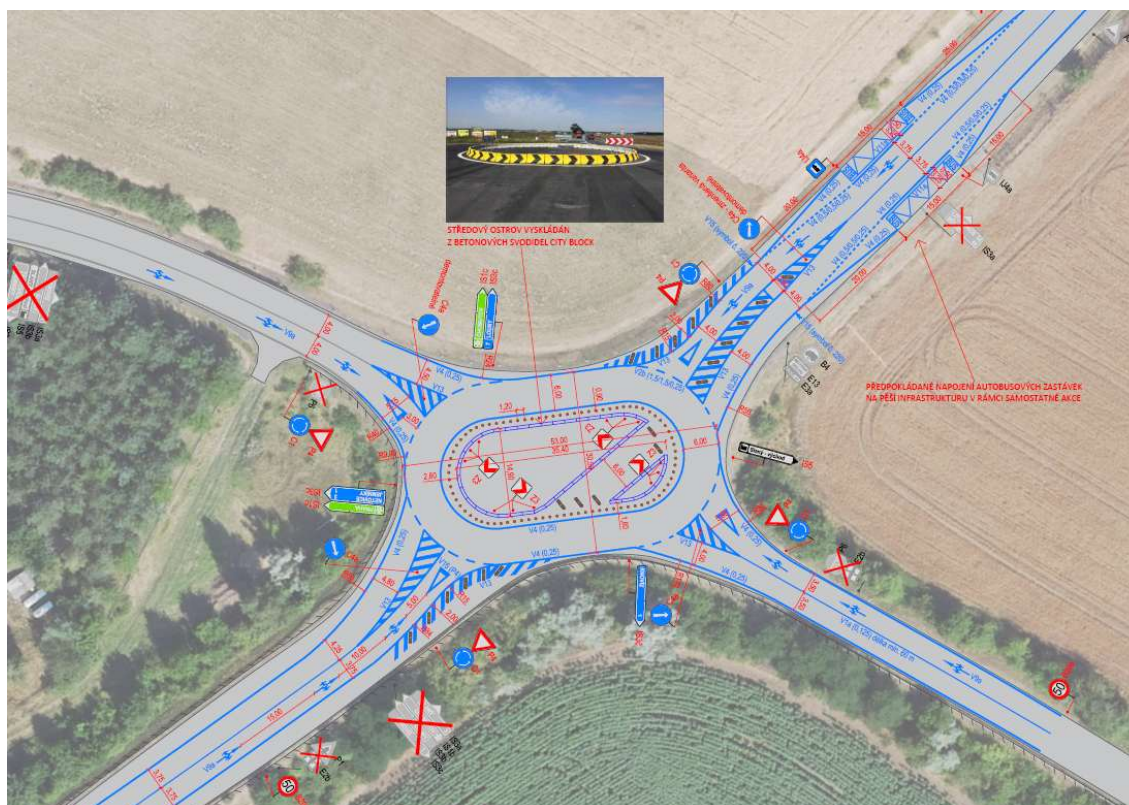
Obrázek 104 – Návrh koncepce řešení – Lokalita 1 – SEVER.

Koncepce prostorového řešení okružní křižovatky byla vyvozena na základě průniku požadavků z oblasti bezpečnosti silničního provozu (eliminace tangenciálního průjezdu křižovatkou), šířky zpevněné části vozovky a požadavků na průjezd zjištěné skladby dopravního proudu (křižovatkové pohyby návěsových souprav). Dalším významným kritériem byl požadavek na eliminaci veškerých stavebních úprav, které by významně komplikovaly navazující administrativní proces realizace předmětného záměru změny dopravního uspořádání v místě posuzované lokality. Konkrétní podobu navržené čtyřramenné jednopruhovové okružní křižovatky elipsovitého tvaru uvádí následující **Obrázek 104** (viz Příloha 3.A).

Prostorový návrh v podobě okružní křižovatky oválného tvaru je ovlivněn současným uspořádáním zpevněných ploch, požadavky na dopravní obslužnost a vlečnými křivkami návrhových vozidel. Jedná se o jednopruhovou čtyřramennou okružní křižovatkou s vnějším průměrem $D = 30,5$ m s atypickým vložením přímých úseků o délce 22,5 m mezi dva polokruhy. Šířka jízdního pásu je 6 m, poježděný prstenec byl navržen o šíři 1,8 m, resp. 2,8 m a rozměr středového ostrova je plochy 35,4 m x 14,9 m.

Za účelem eliminace rizikových tangenciálních průjezdů byla do poježděného prstence navržena instalace zpomalovacích polštářů, a to po celém obvodu. Dle současných poznatků z praxe se jako nejvhodnější způsob s nejdelší životností jeví instalace zpomalovacího polštáře formou lepení dvousložkovým lepidlem s využitím jednoho (středového) vrutu do hmoždinky pro urychlení montáže. V dopravních stínech VDZ V 13 „Šikmé rovnoběžné čáry“ na jsou navrženy krátké příčné prahy (DZ Z 12), a to za účelem dosažení vhodné trajektorie průjezdu automobilu a současně umožnění průjezdu nadrozměrné soupravy přes dopravní stín.

Pro zajištění adekvátní postřehnutelnosti dočasné okružní křižovatky bylo po obvodu středového ostrova navrženo vyskládání betonových svodidel (typ CITY BLOCK) s výstražným žluto-černým nátěrem. Zároveň do středového ostrova před každý vjezd do okružní křižovatky byla navržena instalace DZ Z 3 „Směrová tabule“ a do dopravních stínů v místě vjezdu na OK bylo navrženo umístit SDZ C 4a „Příkázaný směr objíždění vpravo“.

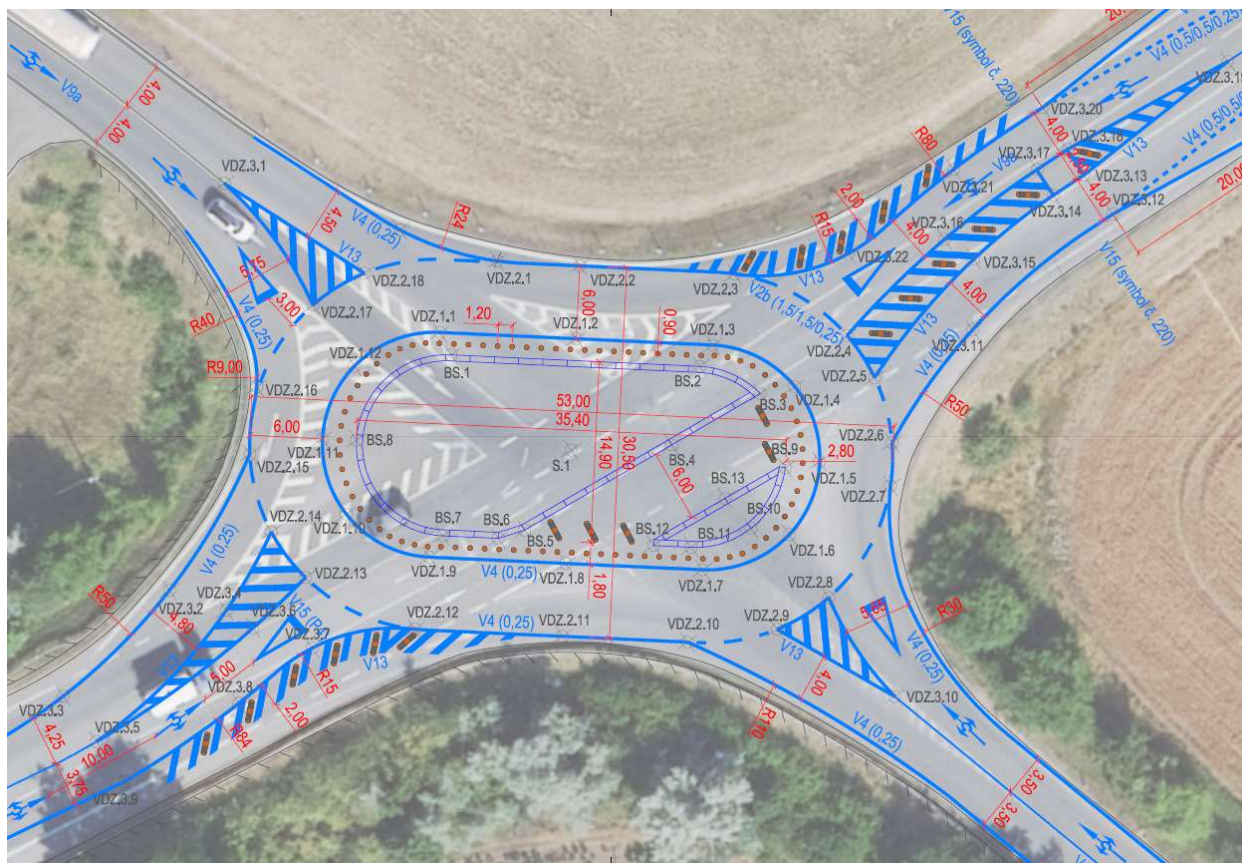
Obrázek 105 – Situace okružní křižovatky na ortofoto podkladové mapě (Příloha 3.B).

Z charakteru prostorového řešení (okružní křižovatka s vloženými přímými úseky) výše uvedeného návrhu je zřejmé, že jeho funkčnost bude významně ovlivněna kvalitou samotné realizace. Fakticky pouze metodicky správné provedení předloženého návrhu bude umožňovat zajištění zhotovitelem posouzení predikované adekvátní funkčnosti. Za účelem zajištění správného provedení okružní křižovatky byl realizován detailní situační výkres (viz Příloha 3.B), kde je předmětný návrh umístěn na ortofoto podkladové mapě (viz Obrázek 105). Dále byly pro umožnění přesného vytyčení OK do výkresu přidány orientační body, jejichž geografickou polohu specifikuje Tabulka 7.

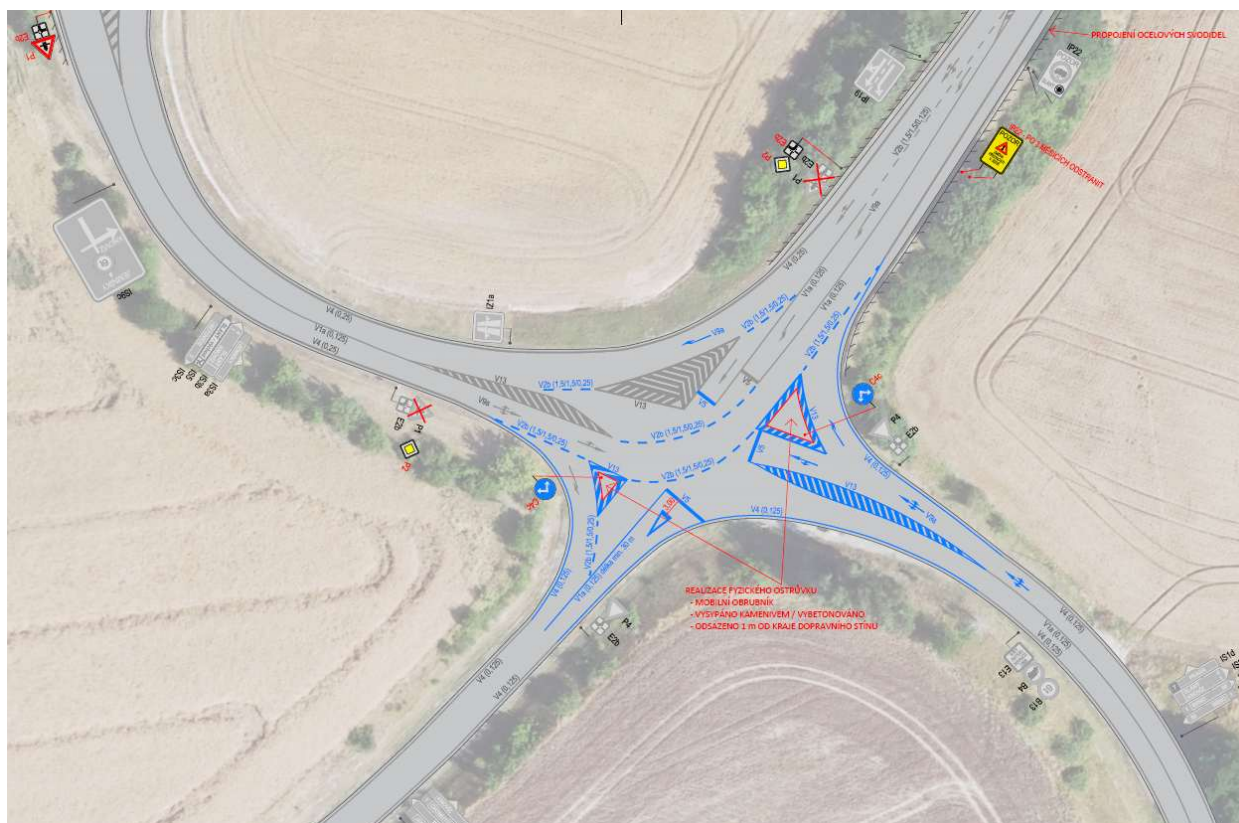
Obrázek 106 – Návrh koncepce řešení – Lokalita 2 – JIH.

V případě Lokality 2 – JIH byla zvolena varianta se zachováním stávajícího dopravního uspořádání, kde je hlavní silnice vedena ve směru SEVER ⇔ ZÁPAD. **Konkrétní podobu navržených opatření čtyřramenné křižovatky se zalomenou předností v jízdě uvádí následující Obrázek 106 (viz Příloha 4).**

Za hlavní opatření lze označit doplnění stávajících dopravních stínů na vedlejších ramenech křižovatky o fyzické dopravní ostrůvky. Fyzické ostrůvky je navrženo realizovat z mobilních obrubníků, kdy vnitřní plocha ostrůvku bude vybetonována. V místě rozštěpu je do dopravních ostrůvků navrženo umístit pro zajištění adekvátní orientace SDZ C 4c „Příkazany směr objíždění vpravo a vlevo“.

Dále došlo k **doplnění VDZ V 2b** „Podélná čára přerušovaná“ **na vnitřní straně jízdních pruhů hlavní komunikace**, resp. **obnově VDZ V 2b na vnější straně**. K této úpravě bylo přistoupeno po vyhodnocení dopravních konfliktů (viz podkapitola 7.2), kde bylo zjištěno, že si někteří řidiči při průjezdu křižovatkou nejsou jisti vedením hlavní komunikace a dochází k jejich bezdůvodnému zastavování.

Na vedlejších ramenech byla doplněna VDZ V 5 „Příčná čára souvislá“, která umožní řidičům správné a bezpečné zastavení především v jižním ramenu (silnice III/007 25) a současně tím dojde k **usměrnění rozlehlé plochy v místě jihovýchodního nároží křižovatky**. Návrh úpravy VDZ byl následně ověřen pomocí vlečných křivek směrodatných vozidel definovaných v TP 171 [20]. Prostorové řešení bylo současně prověřeno průjezdem návěsové soupravy délky 16,5 m (viz Příloha 5.D).
