STAVEBNĚ TECHNICKÝ PRŮZKUM STŘEDOČESKÁ VĚDECKÁ KNIHOVNA V KLADNĚ

09-10 2025

název stavby: Středočeská vědecká knihovna v Kladně
místo stavby: gen. Klapálka č.p. 1624 a č.p. 1641
Rooseveltova 1550
272 01 Kladno
rok výstavby: 1903–1911

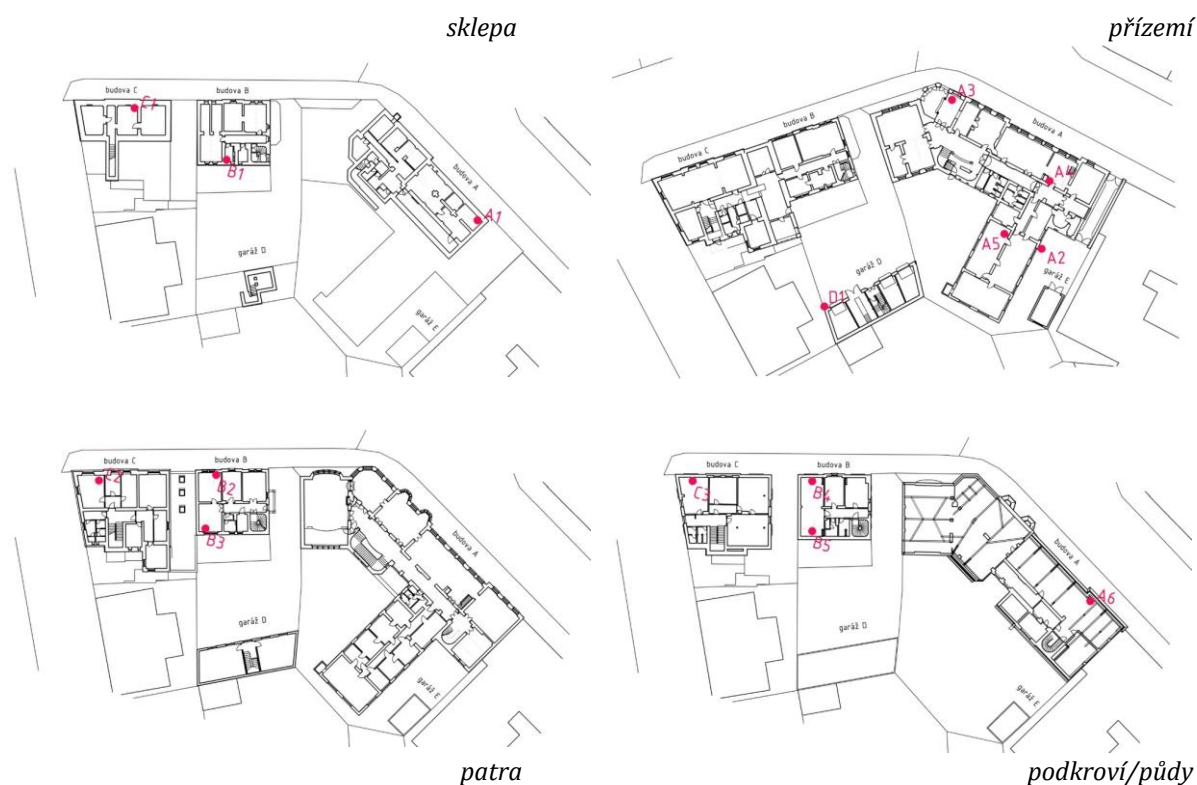
Schéma provedených sond na jednotlivých úrovních pater:

Sondy jsou označeny písmenem objektu/budovy (A, B, C, D) a číslovány pro jednotlivé objekty vzestupně. (A1-A6, B1-B5, C1-C3, D1).

A1	sklep	ověření skladby podlahy a založení
A2	terén	ověření založení přístavby
A3+A4	přízemí	do stropu
A5	přízemí	do podhledu přístavby
A6	půda	ověření skladby podlahy a zhlaví
B1	sklep	ověření skladby podlahy a založení
B2+B3	patro	ověření skladby podlahy
B4+B5	podkroví	ověření skladby podlahy
C1	sklep	ověření skladby podlahy a založení
C2	patro	ověření skladby podlahy
C3	podkroví	ověření skladby podlahy
D1	terén	ověření založení

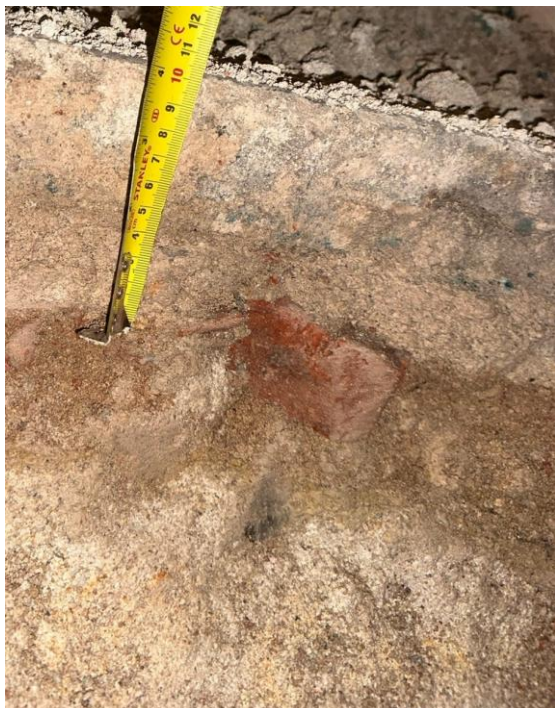
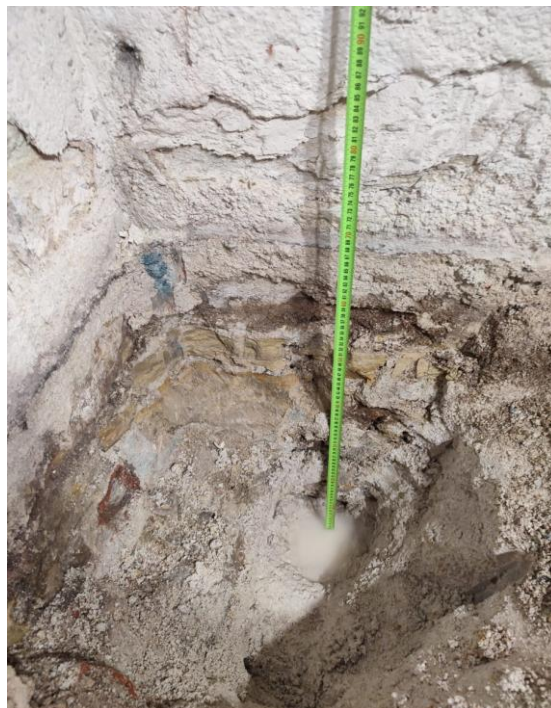
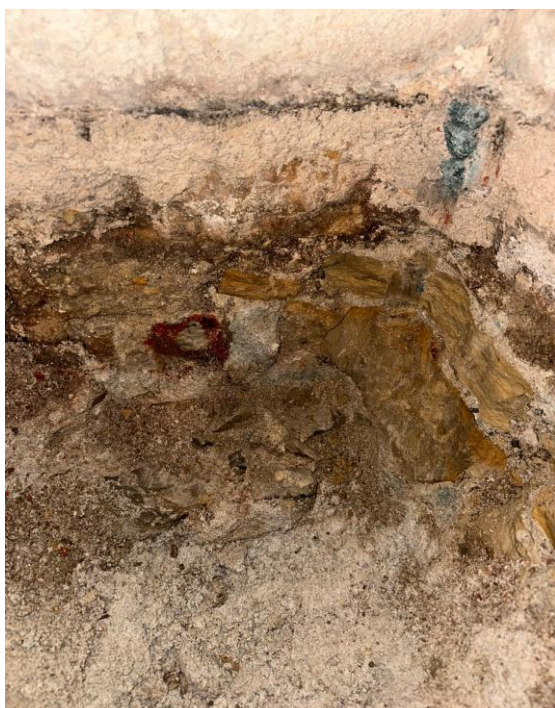
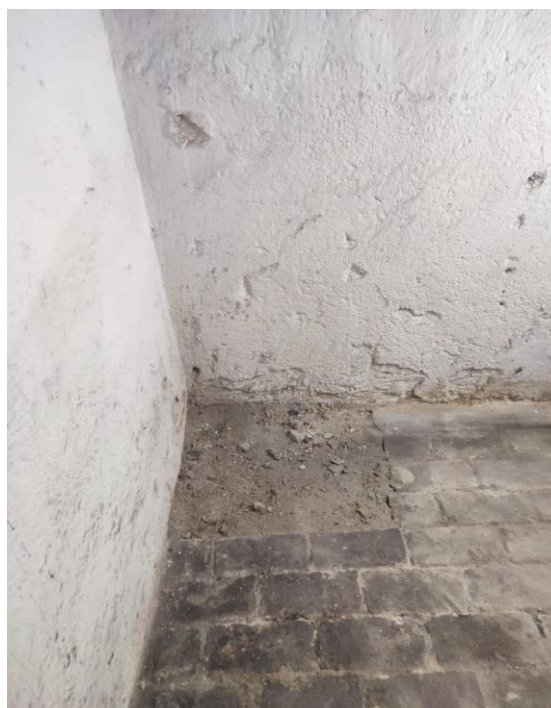
Sonda A1 – ověření skladby podlahy, přítomnost hydroizolace a hloubky založení

Poloha sondy byla zvolena u obvodové uliční stěny, ve sklepě budovy A. Jednalo se o kopanou sondu provedenou shora. Byla rozebrána cihelná dlažba, která byla osazena do betonového lože nepravidelné mocnosti. Ve skladbě podlahy nebyla potvrzena hydroizolace. Zpětný zásyp proveden z úlomků cihel a nakopaného pískovce při zakládání objektu. V místě sondy byla ověřena základová spára v hloubce cca 66 cm pod úrovní podlahy. Založení je ze smíšeného zdiva, převažuje kámen. Zhruba v hloubce 60 cm pod úrovní podlahy se objevila hladina spodní vody.

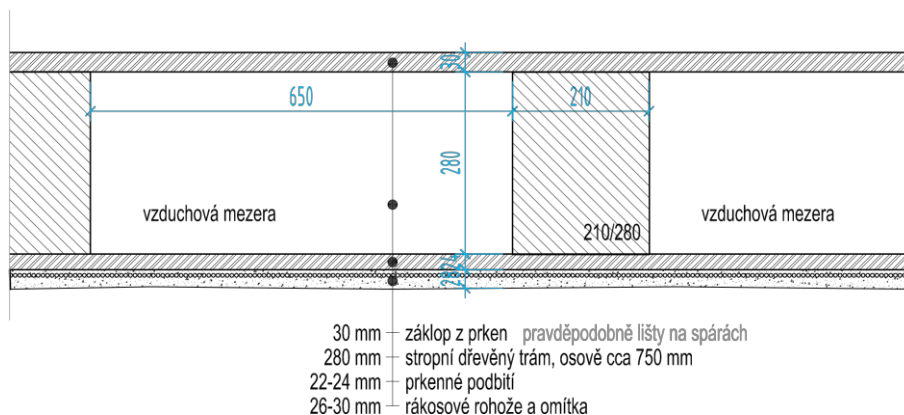
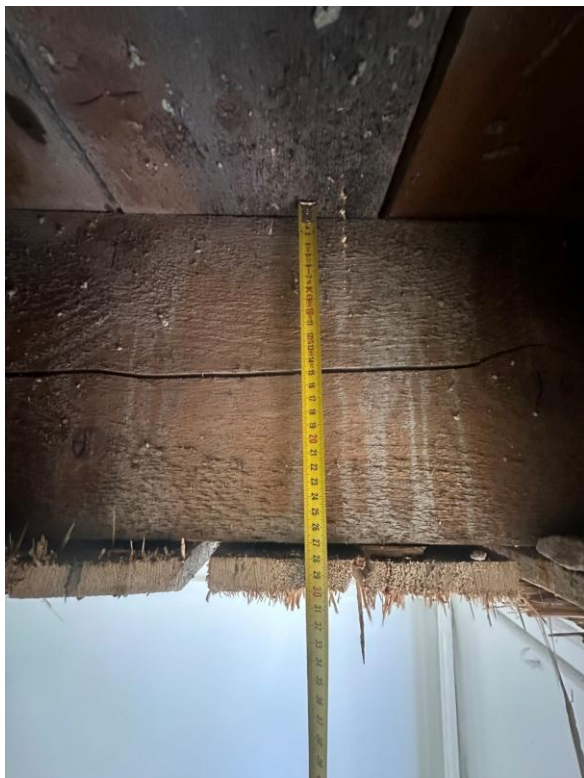
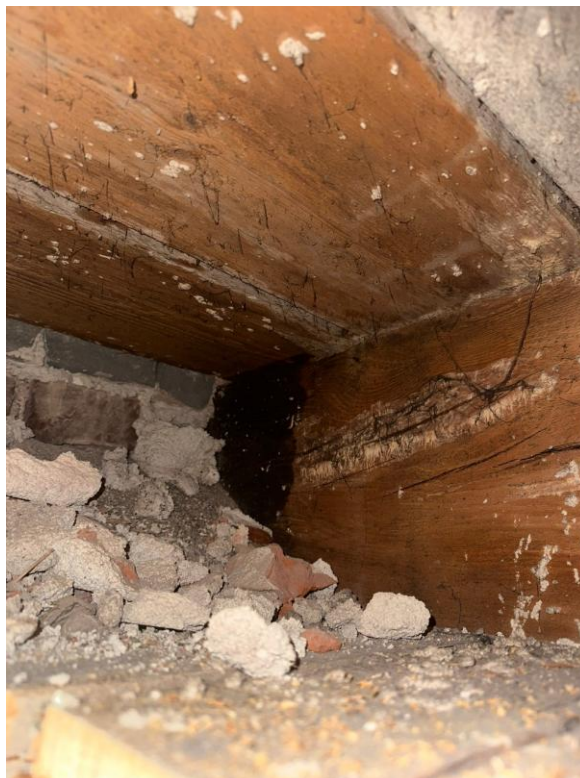
Sonda A3 – ověření konstrukce dřevěného stropu nad přízemím

Poloha sondy u obvodové stěny do ulice v přízemí objektu, v místnosti vedle vstupní haly – původní recepcce. Jednalo se o sondu provedenou ze spodu. Do podbití z prken, na kterých byla rákosová rohož s omítkou byl vyříznut otvor cca 40x40 cm. Byl ověřen jednoúrovňový dřevěný trámový strop s dimenzí dřevěných stropních trámů 21/28 cm a osově vzdálenosti cca 75 cm. Na trámech byl proveden zálkop z prken, byla ověřena tl. prken 30 mm, ale už ne skladba nad zálkolem. Zálkop může být překládaný nebo jsou prkna na sraz shora lištována/laťována (jak bylo ověřeno sondou v krovu). Viditelná část zhlaví trámů byla zdravá, opatřena ochranným nátěrem, pravděpodobně dehtem.

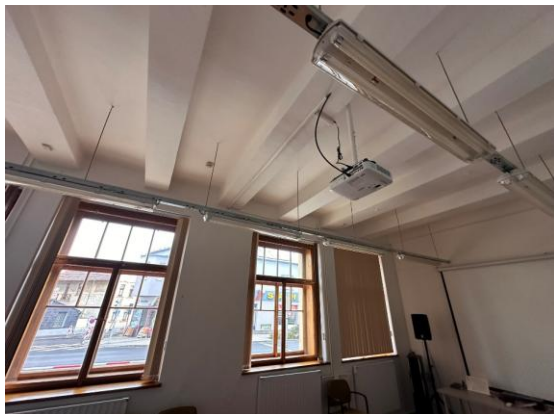
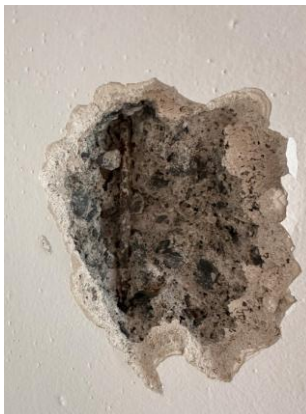
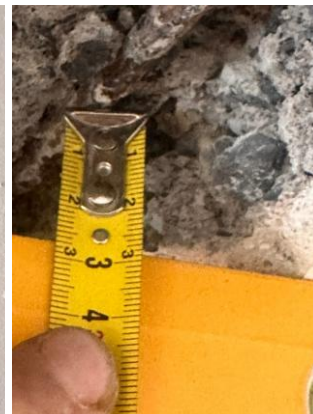
Sonda A4 – zesílený ocelobetonový strop nad přízemím

Místo sondy bylo zvoleno nad dveřmi u středové stěny u nákladního/stolového výtahu v zázemí knihovny – přípravná. Je to jeden z prostorů, který byl v minulosti zesílen. Jednalo se o sondu provedenou ze spodu. Odsekáním omítky byla zjištěna železobetonová deska trémového stropu, odseknutím vrstvy betonu byla obnažena výztuž stropu, která je hladká prům. 8 mm krytí výztuže cca 25 mm.

Z dostupných zdrojů se nepodařilo ověřit podrobnosti provedení stropní konstrukce. Viditelný trémový strop s nosníky orientovanými příčně k podélné ose uličního traktu vykazuje proměnné osové vzdálenosti i šířky jednotlivých žebíř. Šířky užších žebíř se pohybují v rozmezí 33-37 cm, širších v rozmezí 42-48 cm, šířky polí 71-79,5 cm, krajní pole 91,5 cm. Celková výška žebíř činí 25 cm, stejně jako tloušťka stropní desky. Konstrukce pravděpodobně sestává z ocelových válcovaných nosníků, vždy po dvou až třech v jednom žebířu, monolitně spojených s nadbetonovanou železobetonovou deskou. Světlá šířka místnosti cca 5,4 m. Toto zesílení je provedeno ve třech místnostech, příruční sklad, přípravná a velká lektorovna.

Zesílení je provedeno i ve vedlejším poli, v původní recepci a navazující malé lektorovně, ovšem v podélném směru traktu, jsou dvě žebíř šířky 33 a 35 cm, výšky 21,5 cm, šířka polí 150,5-164 cm. Světlá šířka místnosti cca 2,7 a 4,4 m.

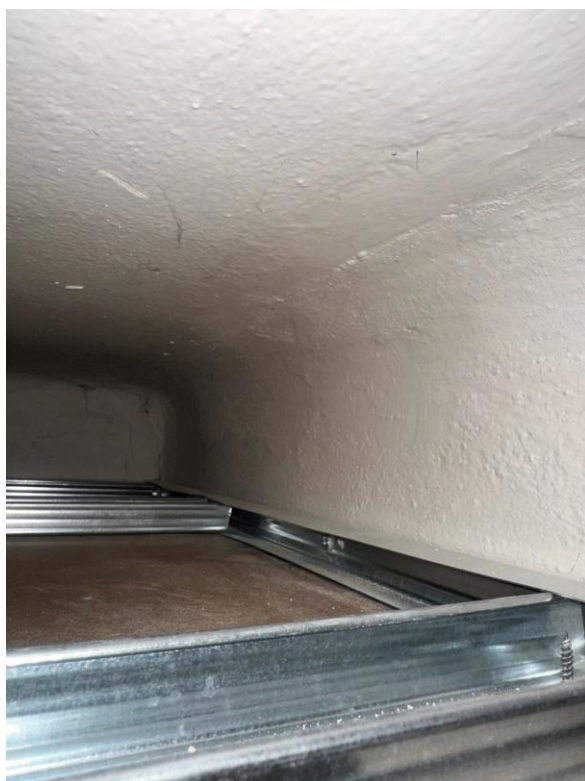
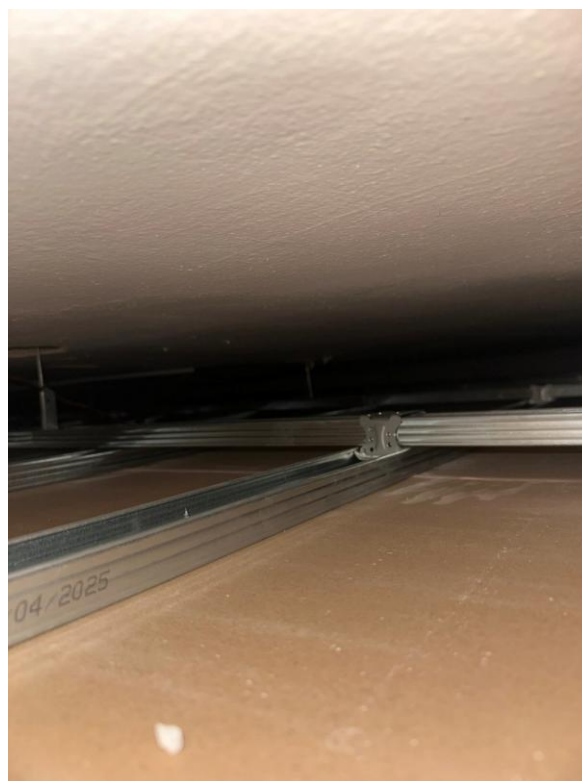
Sonda A5 – sonda do podhledu přístavby nad přízemím

Místo sondy zvoleno v místnosti skladu knih. Jednalo se o sondu provedenou ze spodu. Do sádkartonového podhledu byl vyříznut otvor cca 20x20 cm. Bylo ověřeno že podhled je pod rovinou stropu spuštěn 18 cm, je proveden na dvouúrovňovém systémovém roštu z CD profilů 60/27 mm na táhlech, po obvodě do profilů UD. Zaklopeno 1x SDK, bílý.

Podle dochované části projektu je stropní konstrukce obou pater přístavby tvořena ocelovými nosníky a prefabrikovanými deskami PZD. Podle technické zprávy je stropní konstrukce nad přízemím navržena na užité zatížení 7,50 kN/m².

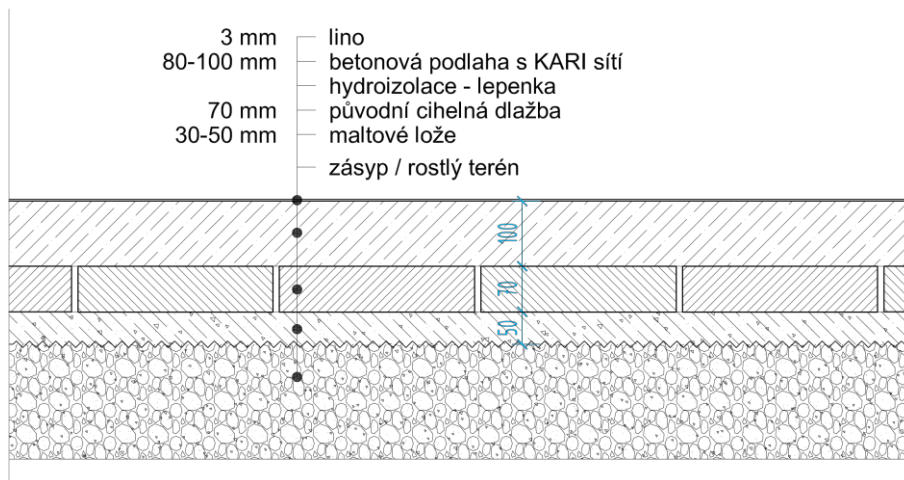
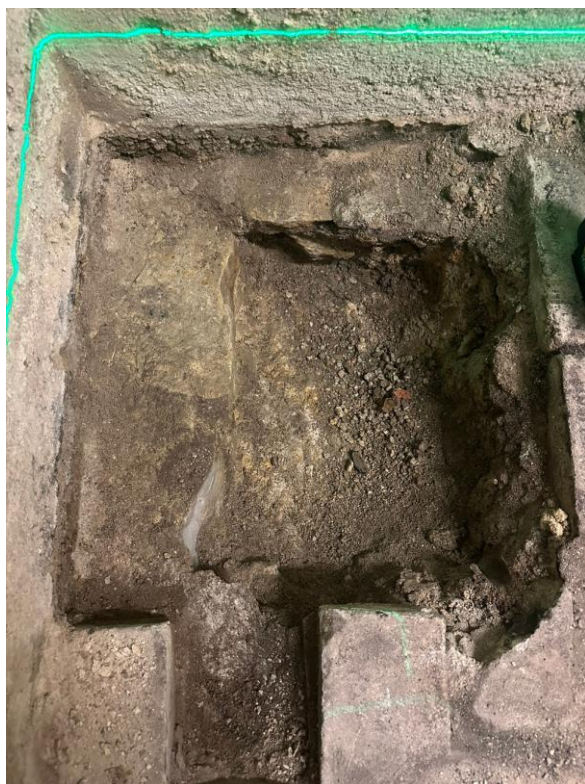
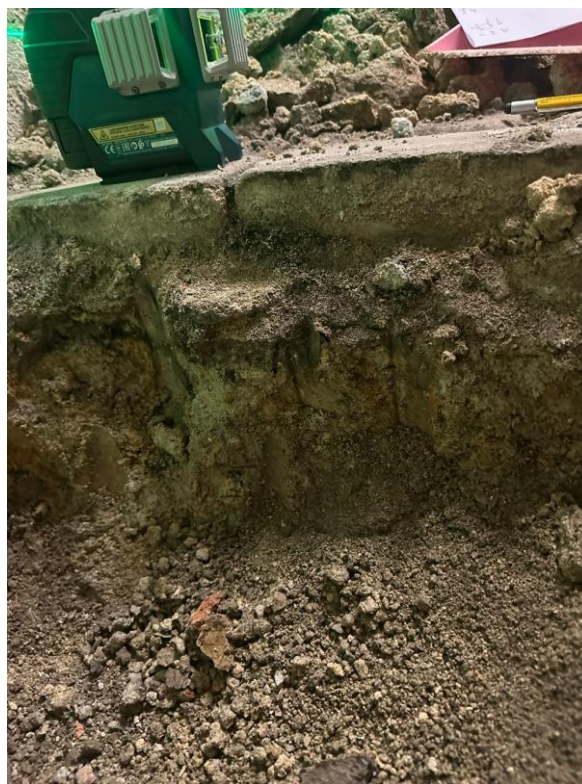
Sonda B1 – ověření skladby podlahy a založení

Místo sondy zvoleno v místnosti skladu s původní podlahou u obvodové stěny do dvora, ve sklepě budovy B. Jednalo se o kopanou sondu provedenou shora. Byla rozebrána cihelná dlažba, která byla osazena do maltového lože nepravidelné mocnosti, někde přímo na zásyp. Ve skladbě podlahy nebyla potvrzena hydroizolace, viz poznámka níže. Zpětný zásyp proveden z úlomků kamene a směsi nakopaného pískovce a hlíny. V místě sondy byla ověřena základová spára v hloubce cca 24 cm pod úrovní podlahy. Založení je z kamenného zdiva. V sondě se neobjevila spodní voda.

Poznámka: V navazujících prostorách chodby a sklepních prostor byla na cihelnou dlažbu položena hydroizolace z asfaltových pásů a betonová podlaha v tl. cca 80-100 mm, vyztužená kari sítí, nášlapná vrstva lino.

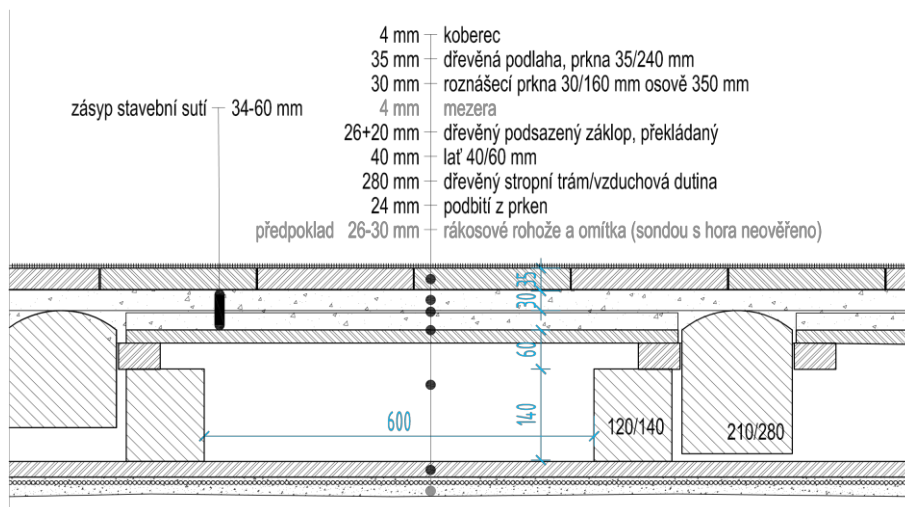
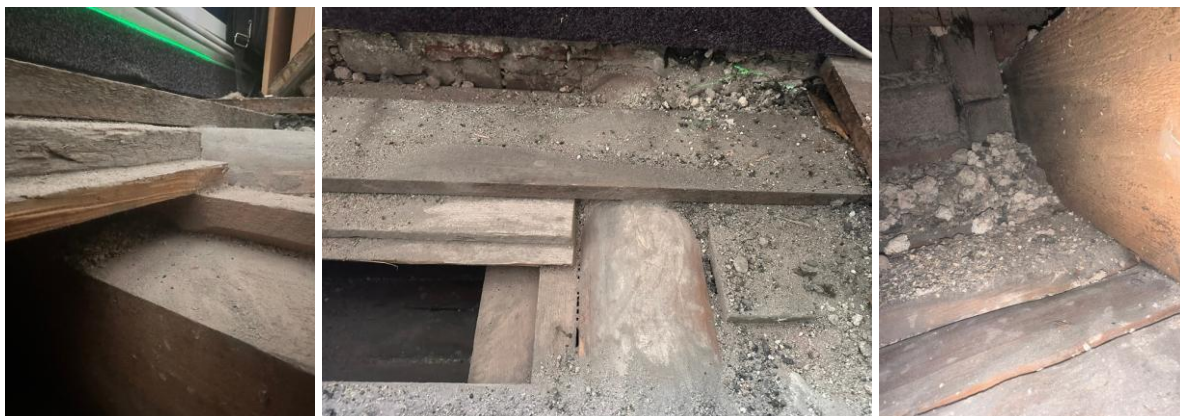
Sonda B2 – ověření skladby podlahy, konstrukce stropu

Sonda provedena v kanceláři ředitele u obvodové stěny směrem do ulice. Jednalo se o sondu provedenou shora. Pod průmyslovým kobercem je dřevěná podlaha z prken, do které se vyřízla sonda cca 60x40 cm. Prkna podlahy jsou na roznášecích prknech kolmo na stropní dřevěné trámy s roztečí cca 30 cm. Stropní trámy jsou polohraněné (hraněné trámy ze tří stran, horní hrana tvar kulatiny). Mezi roznášecími prkny je zásyp ze stavební suti. Dvojitý záklop z prken je spuštěn mezi dřevěné trámy – tzv. podsazený záklop, který je přes latě spuštěn mezi trámy. V těsném kontaktu je druhá úroveň stropních trámů, které jsou spuštěny pod spodní hranu horní úrovně trámů. Konstrukčně se jedná o dvojitý trámový strop.

Zde jednotlivé prvky tvoří kompaktní celek. Na horní hraně spodních trámů jsou uloženy latě, které vynášejí překládaný dřevěný záklop z prken. Horní úroveň druhé vrstvy záklopu je v těsném kontaktu místy s minimálním odstupem 2-3 mm pod úrovní polštářů, které jsou na horní hraně stropních trámů horní úrovně.

V místě sondy byly do obou stran trámy spodní úrovně s osovou vzdáleností cca 72 cm, horní úroveň trámů by tedy měla v tomto místě osovou vzdálenost cca 104 cm.

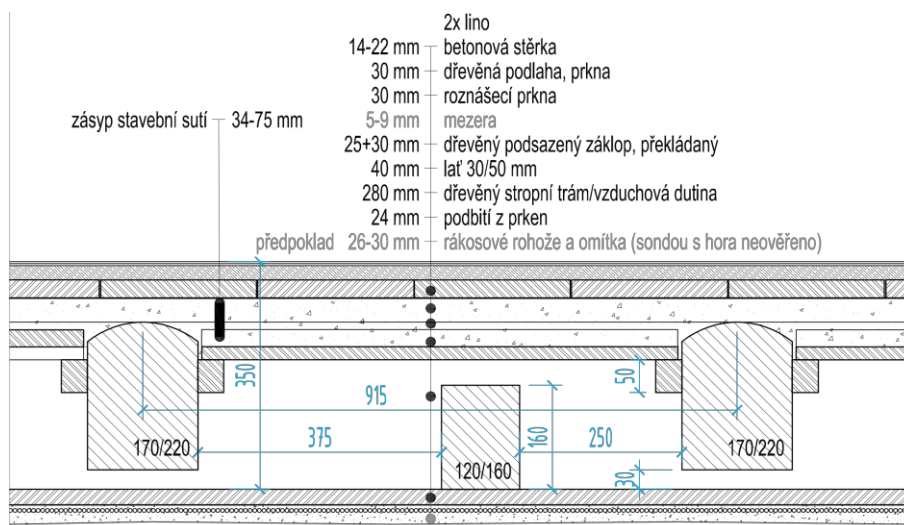
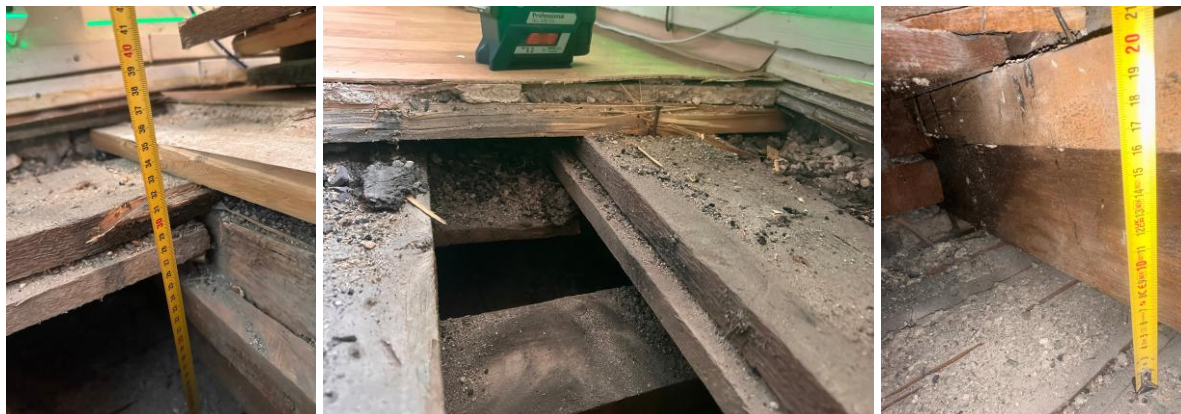
Sonda B3 – ověření skladby podlahy, konstrukce stropu

Sonda provedena v kanceláři asistentky ředitele u obvodové stěny směrem do dvora. Jednalo se o sondu provedenou shora. Pod dvěma vrstvami lina, je srovnávací vrstva betonu 14-22 mm na dřevěné podlaze z prken. Prkna podlahy jsou na roznášecích prknech kolmo na stropní dřevěné trámy s roztečí cca 30 cm. Stropní trámy jsou zde hraněné ze všech stran. Překládaný záklop je podsazený, spuštěn na latích mezi trámy. Vrstva mezi záklopem a prkennou podlahou je vysypaná stavební sutí. Mezi stropními trámy nesoucí podlahu je druhá úroveň stropních trámů nesoucí podhled. Konstrukčně se i zde jedná o dvojité trámový strop.

Sonda ke zhlaví se neprováděla, ale viditelné známky zatékání v minulosti.

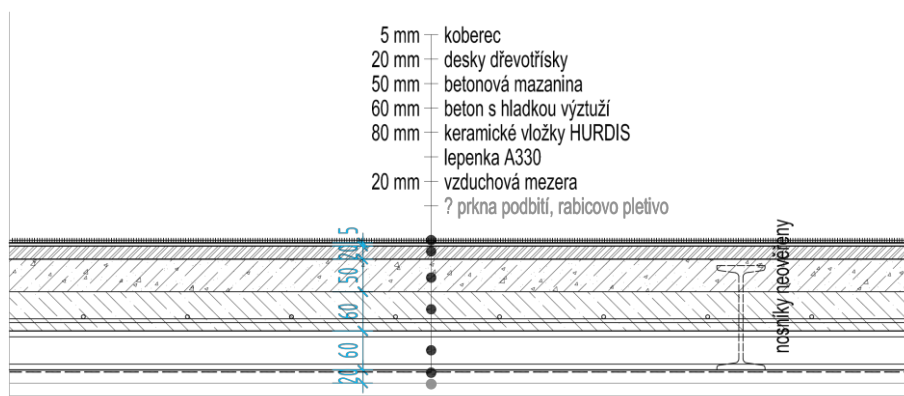
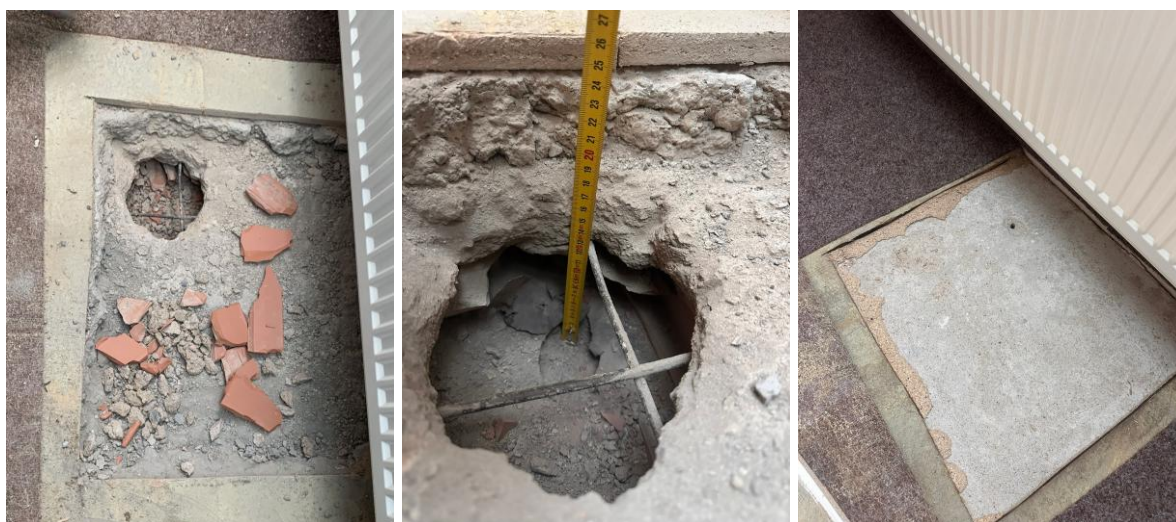
Sonda B4 + B5 – ověření skladby podlahy, konstrukce stropu

Sonda provedena v podkroví v zasedací místnosti u obvodové stěny směrem do ulice. Jednalo se o sondu provedenou shora. Koberec je přilepený na desce dřevotřísky, které jsou celoplošně lepeny a kotveny vruty do betonové mazaniny v tl. cca 50 mm uložené na keramickém stropu s HURDIS vložek (nebylo sondou ověřeno, zda jsou s rovným čelem nebo zkoseným a způsob osazení) s 60 mm vyztužené dobetonávky, výztuž při spodním líci hladká prům. 6 mm, s roztečí 150 mm a více. Pod keramickými vložkami HURDIS je lepenka A330 a vzduchová mezera 20 mm k podbití. Sondou nebyly ověřeny rozteče ocelových nosníků.

U sondy B5 na druhé straně místnosti, u obvodové stěny do dvora, byl vyříznut koberec a deska dřevotřísky. Do betonové mazaniny byl proveden pouze orientační vrt. Je velmi pravděpodobné, že jsou skladby na obou půlkách domu v podkroví shodné.

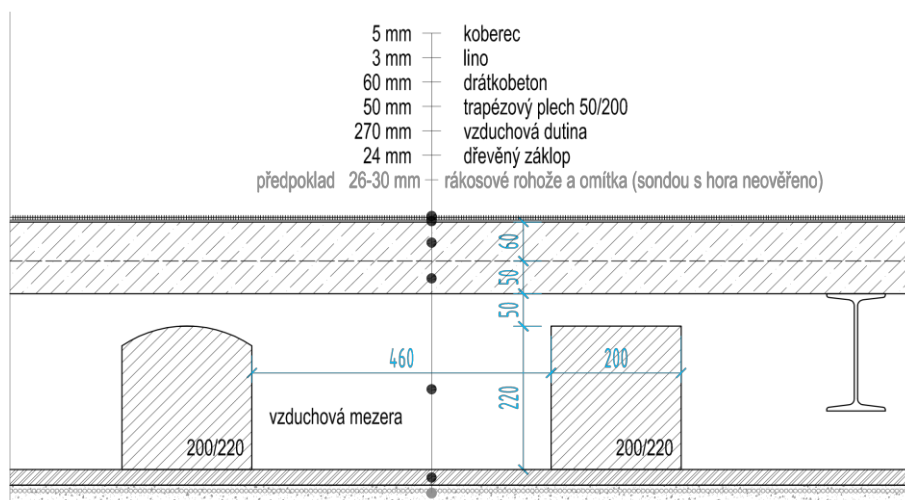
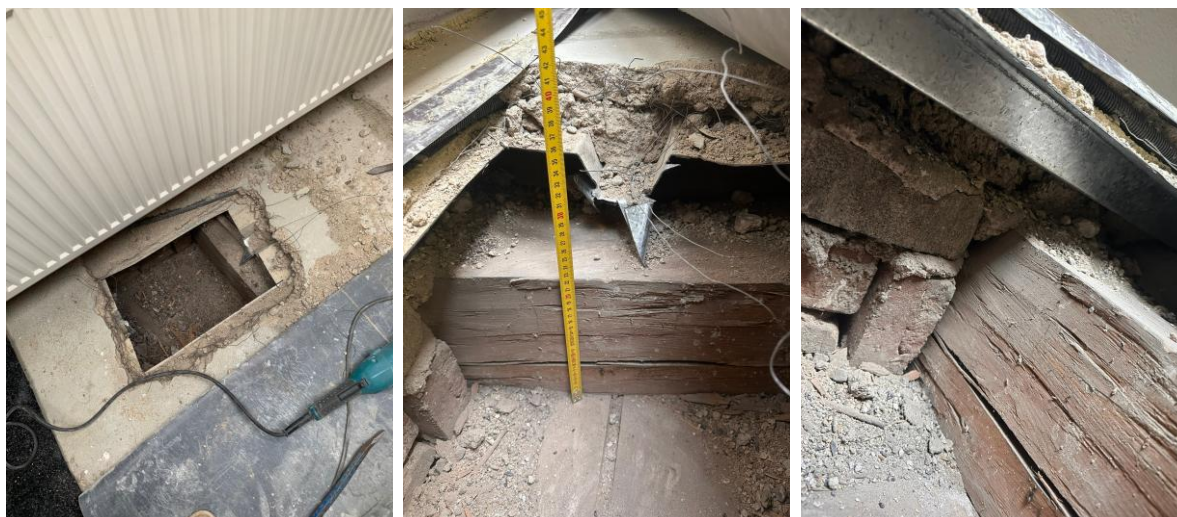
Sonda C3 – ověření skladby podlahy v podkroví

Poloha sondy byla zvolena u obvodové uliční stěny, v zasedací místnosti. Jednalo se o sondu provedenou shora. Skladba shora dolů: koberec, lino, beton na trapézový plech 50/200 s vloženou jemnou výztužnou sítí, prům. drátu 1 mm. Podle dochované části dokumentace uloženo na válcované profily I č. 18, které se v sondě nepovedlo ověřit. Podhled nižšího patra vynesen na samostatných dřevěných, hraněných a polohraněných trámech 200/220 mm, podbití z prken. Trámy suché bez viditelného poškození, sonda ke zhlaví trámu se neprováděla.

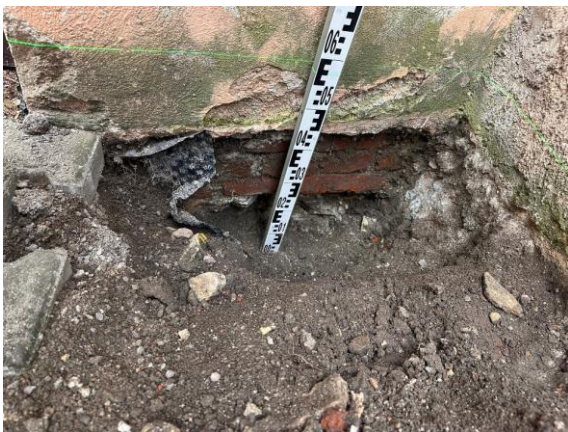
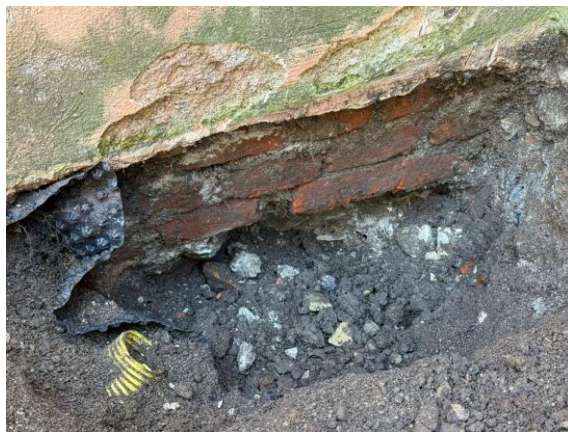
Sonda D1 – ověření založení stavby

Poloha sondy u obvodové stěny na severozápadním rohu budovy, do zámkové dlažby dvora. Jednalo se o kopanou sondu provedenou shora. Betonová zámková dlažba byla v místě sondy uložena do hlíny značně naředěný štěrk. Založení v tomto místě je z plných pálených cihel do hloubky 27 cm pod upravený terén, hlouběji založení na kamenném zdivu, ale v místě sondy, pod úrovní první řady cihel nebylo uspořádané a kompaktní kamenné zdivo. Materiál byl nekompaktní a jednalo se o hlínu s kamením. 45 cm pod terénem už jen hlína. Cihly pod terénem bez omítky. V minulosti byla v úrovni zjištěné základové spáry uložena drenáž, která byla zasypána hlínou bez ochrany proti zanesení, pravděpodobně při opravě dvora. Zpětný zásyp byl následně přihrnut k objektu přes nopovou fólii, která končí pod úrovní dlažby. Jedná se o naprosto nefunkční detail a nedostatečné založení objektu, který byl vystavěný původně jako hospodářský objekt.

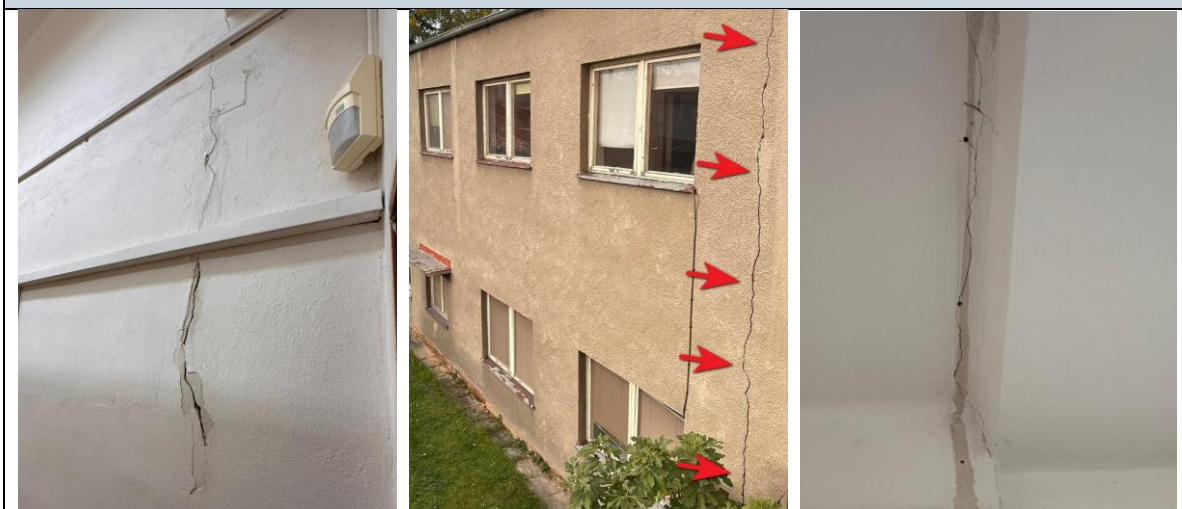
Fotografie Budova A – přístavba – trhliny

- Výjimkou jsou trhliny na rozhraní přístavby, která byla provedena bez řádné a řízené dilatace. Trhliny jsou pozorovány jak z vnitřní, tak vnější strany v omítkách a zdivu, neboť jsou otevřené i více jak 1 cm, procházejí po celé výšce objektu jak svislými, tak vodorovnými konstrukcemi. Na jihovýchodní fasádě přístavby z počátku 80. let byly v trhlíně osazeny sádrové terče pro sledování pohybu konstrukce. Terč z roku 2002 je porušen, zatímco mladší terč, pravděpodobně z roku 2012, zůstává bez zjevných trhlin. Na základě tohoto zjištění lze předpokládat, že došlo k ustálení dotvarování a dosednutí přístavby v oblasti základové konstrukce.

Stav	neuspokojivý
Míra závažnosti	estetická – závažná
Druh poruchy	zjevná, vizuální, zjistitelná
Priorita oprav	bez zbytečného odkladu
Rozsah opravy	otlučení omítky a nové posouzení

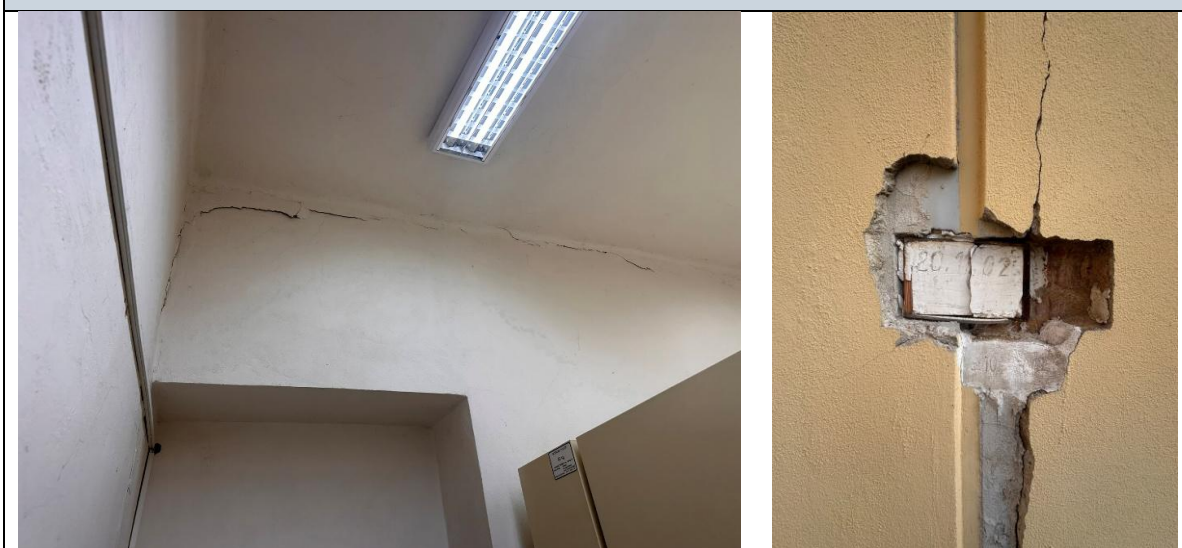
Fotografie Budova A – přístavba – trhliny

Stav	neuspokojivý
Míra závažnosti	závažná
Druh poruchy	zjevná, vizuální, zjistitelná
Priorita oprav	bez zbytečného odkladu
Rozsah opravy	otlučení omítky a nové posouzení

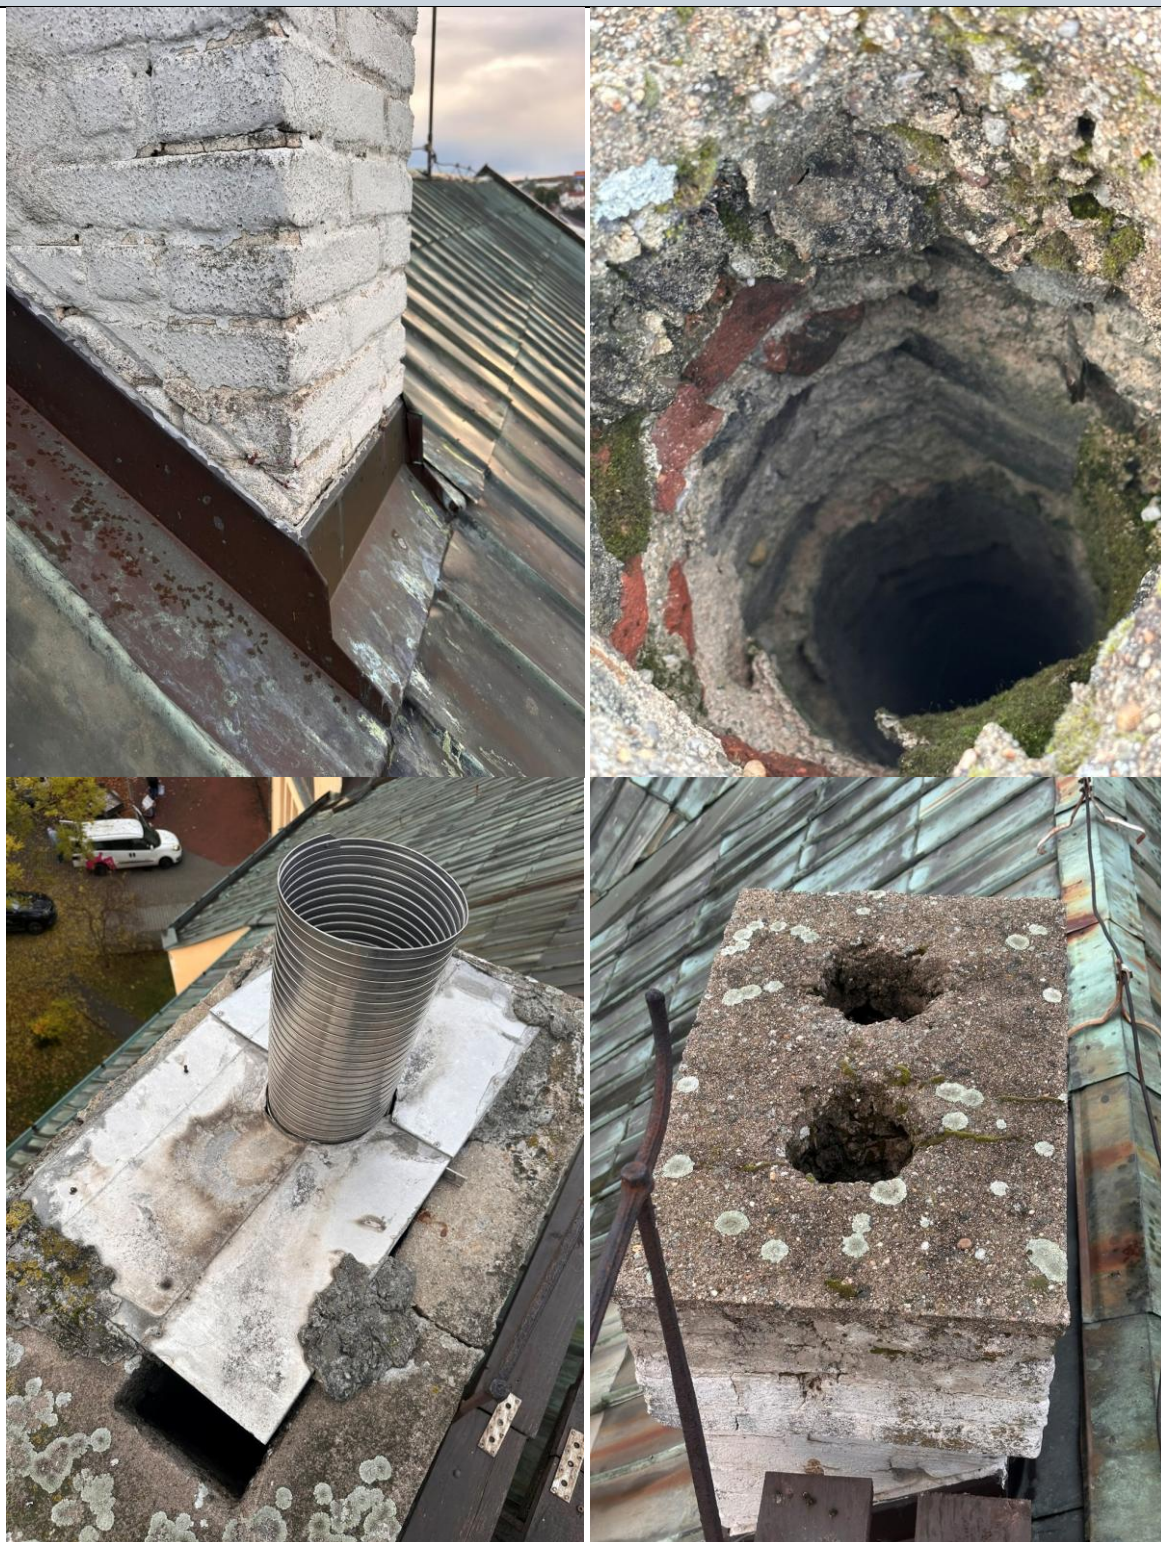
Fotografie – Budova A – komíny

Stav	neuspokojivý
Míra závažnosti	havarijní
Druh poruchy	zjevná, vizuální, zjiřitelná
Priorita oprav	bez zbytečného odkladu
Rozsah opravy	kompletní rekonstrukce

Komínové hlavy nad rovinou střechy jsou určeny k opravě, některé již v havarijním stavu, musí se i částečně rozebrat a přezdít. Pokud bude použito zdivo bez povrchové úpravy, musí být mrazuvzdorné. Může hrozit i pád nesoudržných částí ze střechy.

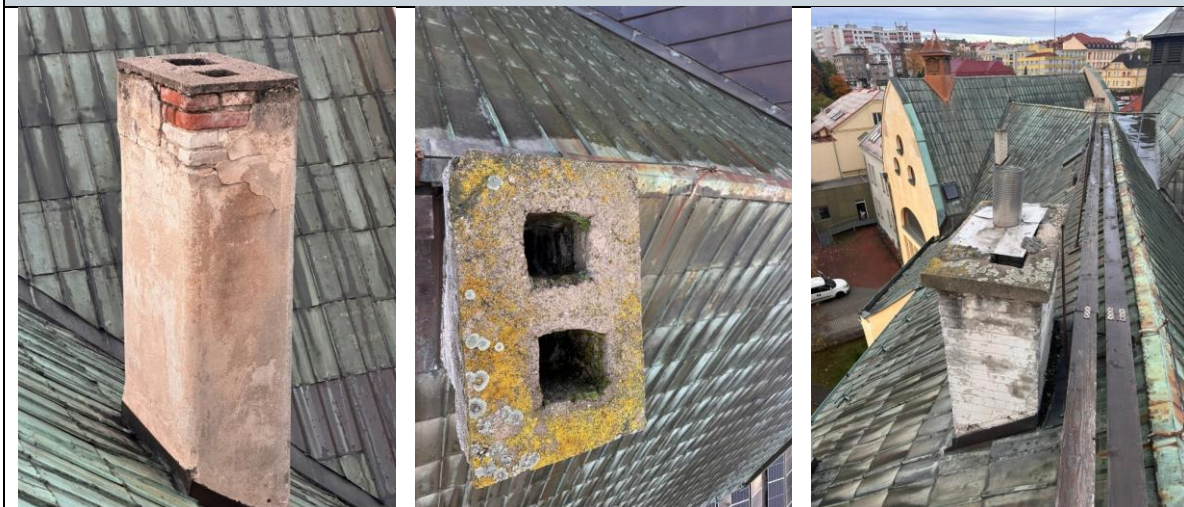
Fotografie – Budova A – komíny

U komínových těles, jež jsou součástí vnitřních nosných stěn dochází k mikrotrhlinám v omítkách. Jedná se o trhliny podél komínových cest, resp. průduchů, které jsou běžné, způsobené změnou teplot v okolí průduchu (rozdílem teplot oproti okolním konstrukcím navazujících ploch). Nejedná se o zásadní vadu, trhliny jsou bez statického významu.

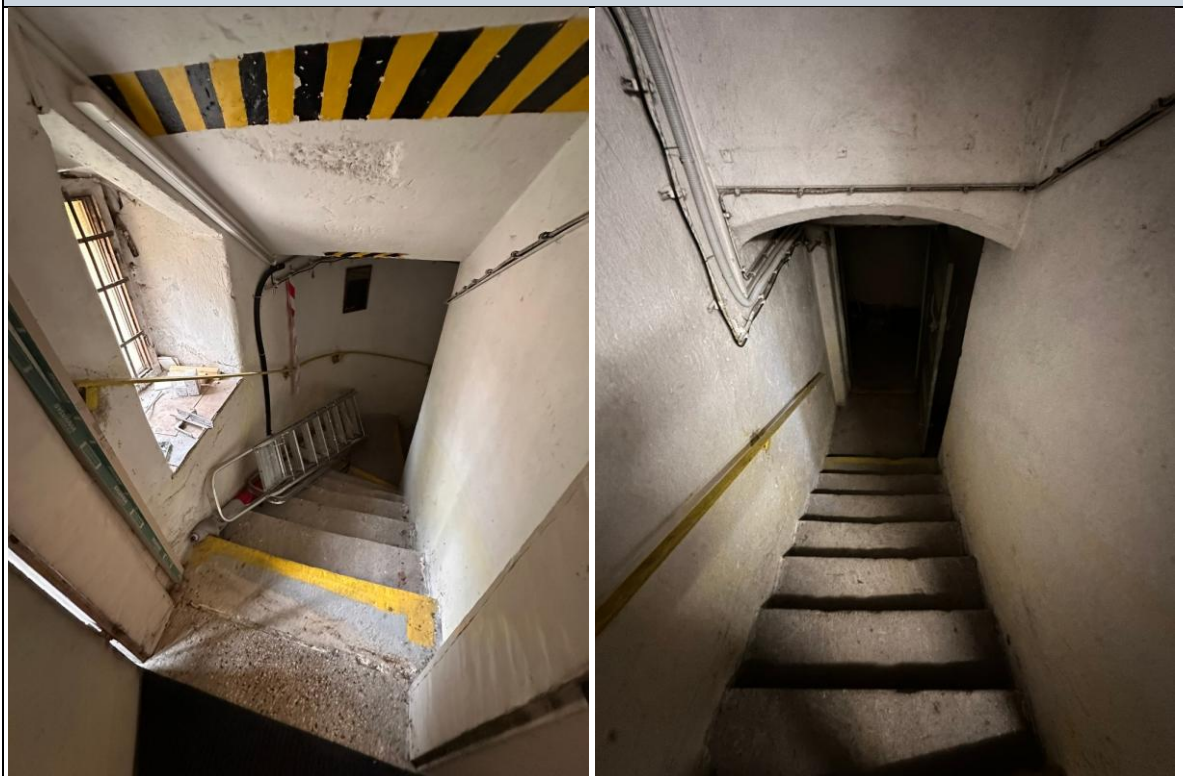
Fotografie Budova A – schodiště do sklepa

Schodiště do sklepa je pravotočivé jednoramenné, stupně jsou betonové. Jedná se o původní schodiště, stavebně a materiálově řešené zcela utilitárně bez architektonické výzdoby. Jsou jasné známky opotřebení, prošlapané stupně ve středu schodiště, uražené hrany, výtluky. Schodiště je opatřeno jednoduchým, jednostranným ocelovým zábradlím z trubky. Prostor schodiště nemá normové rozměry – nízká podchodná výška. Celý prostor schodiště, stejně jako celého sklepa od výstavby pouze se základní údržbou.

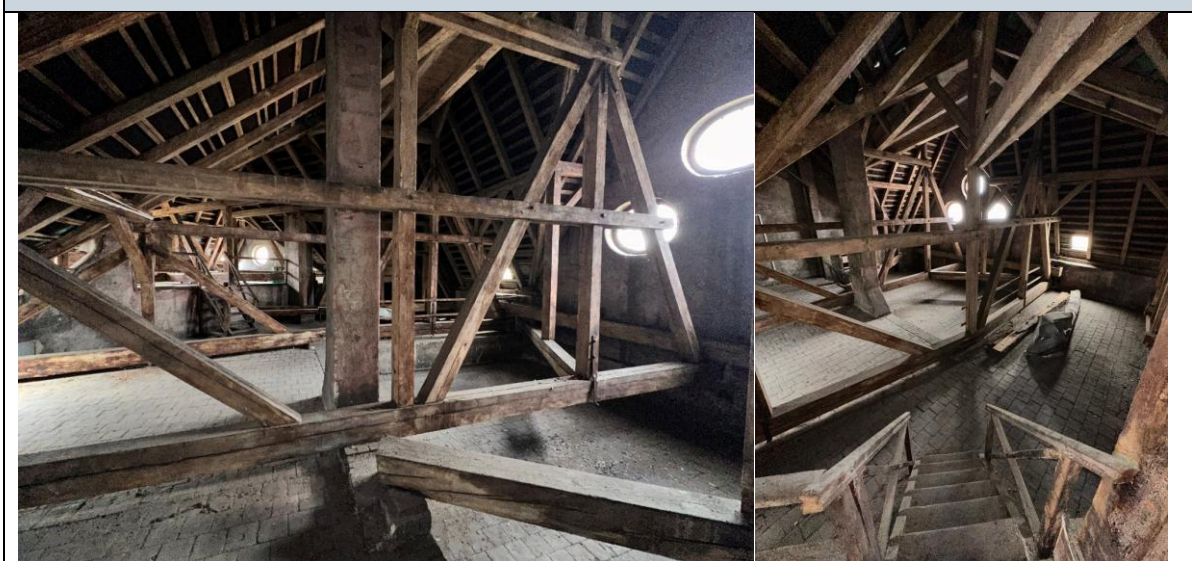
Fotografie Budova A – krov

Nad celým půdorysem objektu je rozsáhlý dřevěný krov, který se konstrukčně dochoval bez větších zásahů. Původní keramická krytina byla nahrazena plechovou. Konstrukce je prostorově tuhá, avšak s patrnými stopami stárí a sekundárních úprav. Celkově působí staticky stabilně, bez viditelných havarijních deformací.

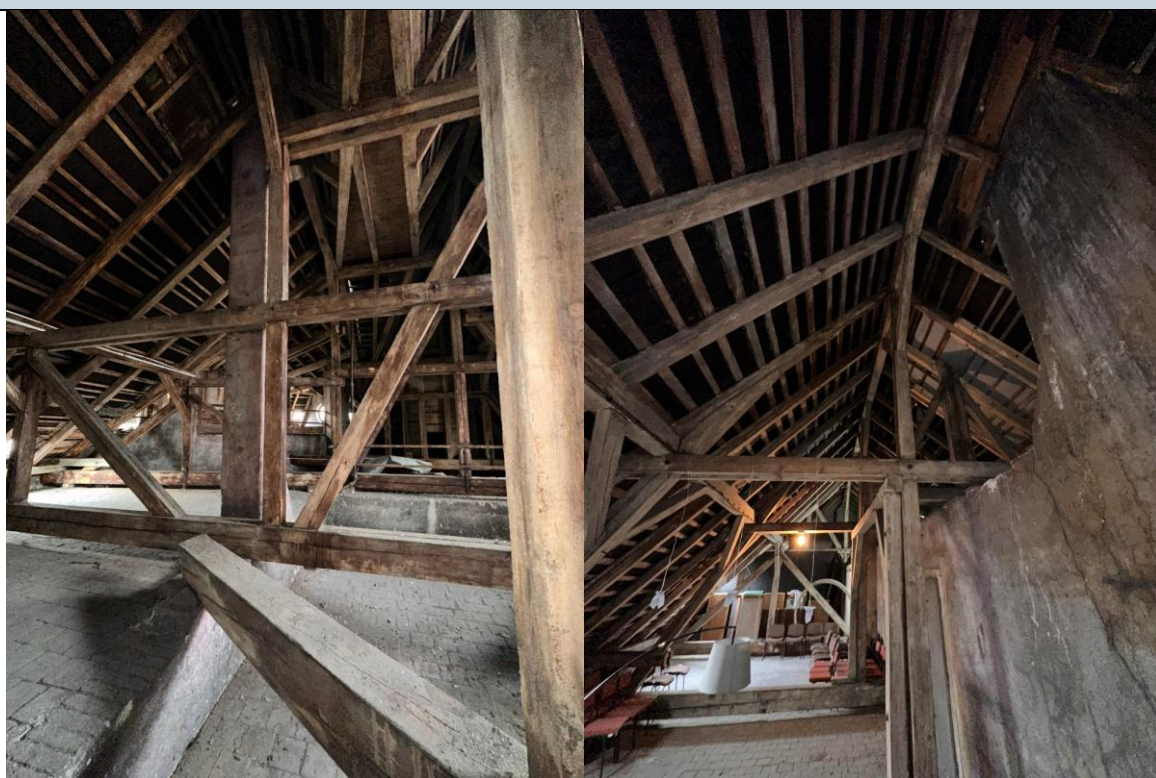
Fotografie Budova A – krov

Jednotlivé prvky krovu, respektive jejich povrch je více či méně poškozen atmosférickou korozí dřeva způsobenou průnikem srážkové vody, která patří do řady abiotických činitelů způsobujících toto poškození. Vlhkostní „mapy“ jsou na prvcích krovu zejména kolem komínových těles, hřebene, štítových zdí, na krokvích a také na pozednici. Místy povrch dřeva lokálně rozvlákněný atmosférickou korozí dřeva, která sice neohrožuje statiku krovu, ale vytváří živné prostředí pro vznik ohnisek působení řady dřevokazných hub a plísní.

Vzhledem ke stáří krovu je dřevo a krov bez zjevných známek havarijního poškození. V krovu dochází k dlouhodobému zatékání. Lokálně jde tedy o poškození v důsledku hniloby při zatékání, jsou patrné tmavé zbarvení a povrchová degradace. Jedná se zejména o detaily v kotvení ocelových lávek a netěsnosti v krytině střechy. V krovu je prach, znečištění, zbytky dřívější impregnace a požárních nátěrů. Některé prvky a v některých spojích jsou deformace a nerovnosti průřezů způsobené sesycháním. Na několika prvcích jsou viditelné sekundární výměny či zesílení (např. přidané kleštiny nebo doplněné pásy).

Z hlediska statického se nejedná k dnešnímu dni o staticky významné poruchy ovlivňující stabilitu celé konstrukce krovu. Nicméně, všechny poškozené prvky budou muset být očištěny na zdravé jádro prvku a doplněny příložkami.

Všechna prkna laťování i s minimálním poškozením doporučujeme vyměnit, po odstranění krytiny je nutné zkontrolovat všechny krokve.

Zásadněji poškozené prvky budou muset být vyřezány a protézovány. Po očištění krovu a jednotlivých prvků, detailů se budou muset posoudit prvky individuálně.

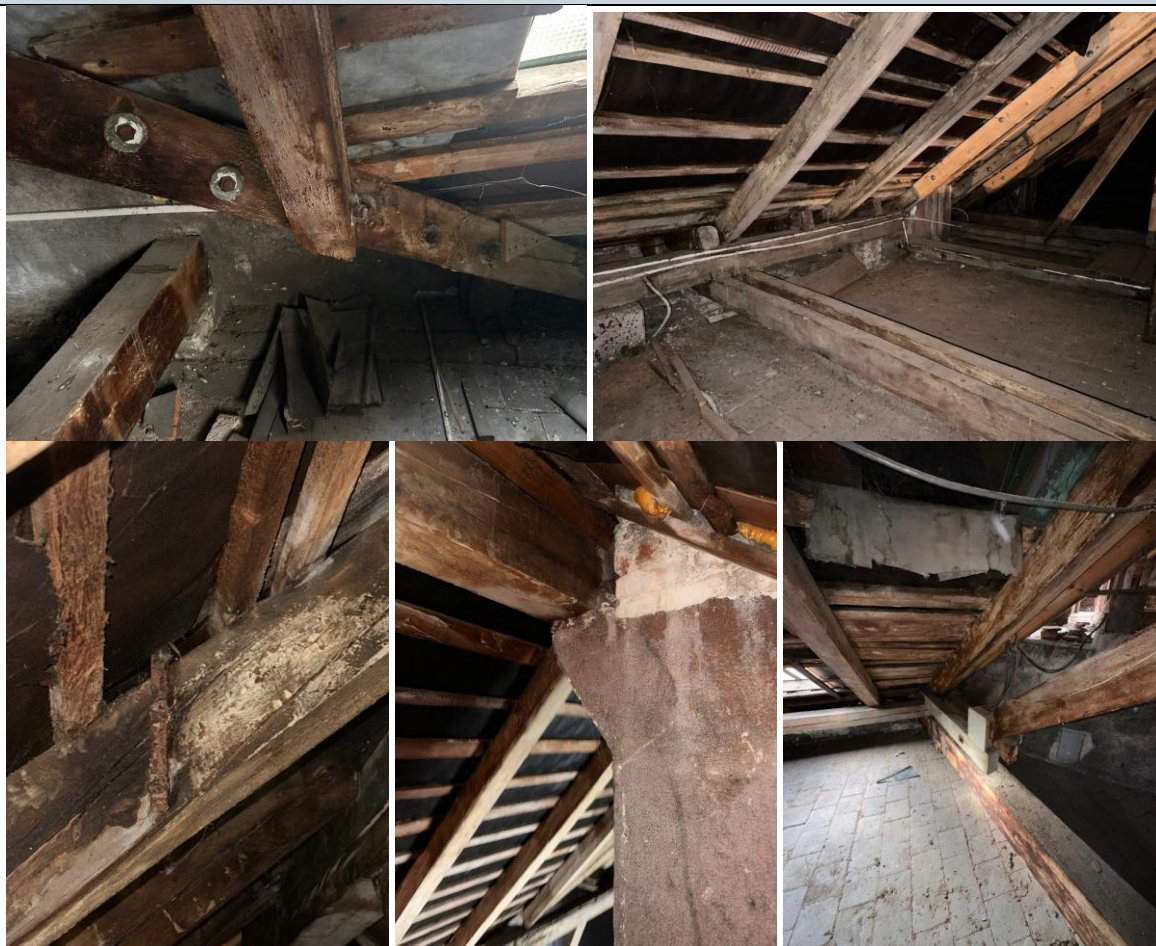
Fotografie Budova A – krov

Stav	uspokojivý
Míra závažnosti	mírná – závažná, u některých prvků velmi závažná
Druh poruchy	zjevná, vizuální, zjistitelná
Priorita oprav	velmi krátká <1 roky
Rozsah opravy	dle individuální potřeby

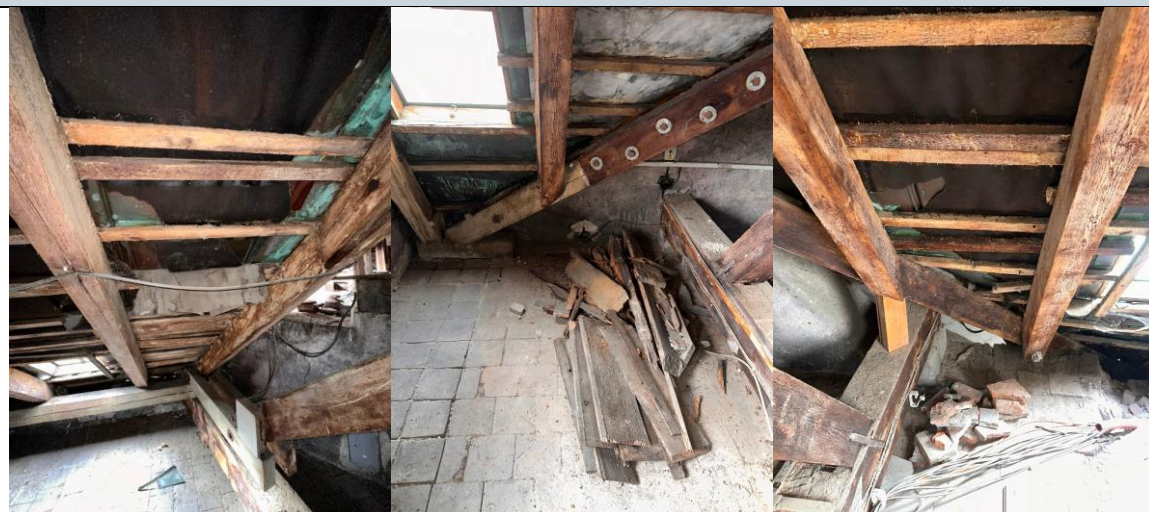
Fotografie Budova A – krov

Stav	neuspokojivý
Míra závažnosti	závažná
Druh poruchy	zjevná, vizuální, zjištěitelná
Priorita oprav	velmi krátká <1 roky
Rozsah opravy	dle individuální potřeby
