STAVEBNĚ TECHNICKÝ PRŮZKUM STŘEDOČESKÁ VĚDECKÁ KNIHOVNA V KLADNĚ

09-10 2025

název stavby: Středočeská vědecká knihovna v Kladně
místo stavby: gen. Klapálka č.p. 1624 a č.p. 1641
Rooseveltova 1550
272 01 Kladno
rok výstavby: 1903–1911

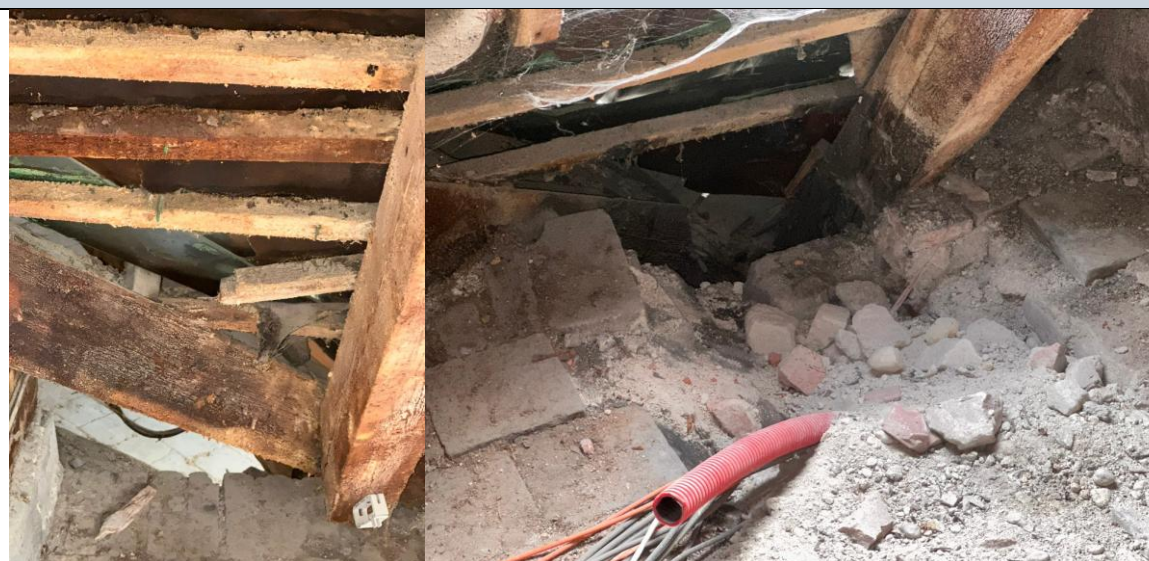
Fotografie Budova A – krov

Stav	neuspokojivý
Míra závažnosti	vážná
Druh poruchy	zjevná, vizuální, zjištěitelná
Priorita oprav	krátká 1-3 roky
Rozsah opravy	Doplnit pojistnou fólii, sanovat nosnou konstrukci, provést ochranné nástřiky, nátěry, sanovat poškozené prvky nebo části dle potřeb, vyčistit a zapravit podlahu...

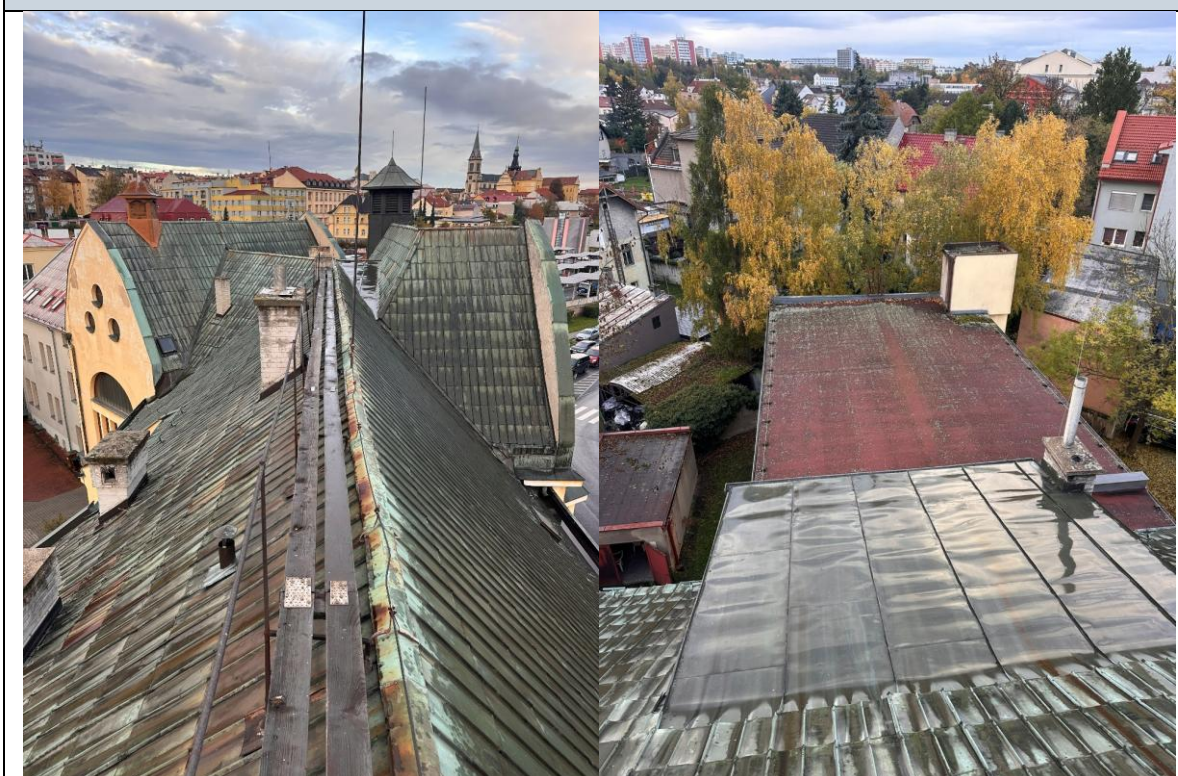
Fotografie – Budova A – střecha

V současné době je původní keramická krytina nahrazena šablonami z měděného plechu ve svisle kladených pásech š. cca 300 mm. Pod plechem je lepenka a vodorovné laťování v nepravidelném rastru z latí a prken nepravidelných rozměrů/profilů. Lepenka je na mnoha místech poškozená, chybí nebo je lokálně nahrazena jinými střešními fóliemi od různých výrobců. Čtyři původní vikýře z dobových fotografií již ve střechě nejsou, oproti původnímu návrhu bylo osazeno několik střešních výlezů kombinovaných s prosvětlovacími otvory, které jsou umístěny zpravidla v dolní části téměř všech úžlabí, aby byla možná kontrola problematických míst střechy z hlediska odtoku vody. Ve střechě jsou i takové detaily, již od původního návrhu, kdy úžlabí mezi střechou pod nárožní věžičkou a přilehlým štítem je odvodněno skrz prostor krovu na druhou stranu štítu. Původně v oplechovaném dřevěném žlabu, dnes pomocí plastové trubky osazené do původního žlabu. Přes střešní plášť prochází několik komínových těles. Na nároží a v hřebeni za jižním štítem prostupují střešním pláštěm věžičky, které mají dřevěnou konstrukci a jsou celé oplechované.

Střecha je poměrně členitá s nedořešenými detaily pro její plynulé a bezpečné odvodnění, dlouhodobě neudržovaná. Plechová krytina objektu vykazuje známky dlouhodobě zanedbávané údržby, mnoho prvků a detailů krytiny neplní svoji funkci, jsou díky tomu na hranici životnosti nebo již v havarijním stavu. Některé prvky, konstrukce nebo zásahy byly provedeny zcela chybně, nekvalitně nebo provizorně. Oplechování komínů, štítů, věžiček, ale i detaily v hřebeni, úžlabí nejsou kompaktní, ukotvené. Prostupující ocelové prvky zábradlí jsou rezavé a netěsné. V minulosti bylo provedeno na mnoha místech pouze provizorní přikotvení jednotlivých šablon, které je nefunkční a porušilo kompaktnost pláště. Přes tyto detaily permanentně dochází k zatékání do konstrukce krovu, nejedná se o průnik srážek ve velkém množství, ale dřevěné konstrukce pod těmito detaily jsou opakovaně namáhány a jsou zřetelná poškození vlivem vlhkosti na prvcích krovu.

Střešní krytina objektu je za hranou technické životnosti, lokálně v havarijním stavu a je nutné ji bezodkladně rekonstruovat, jinak bude docházet k poškození vzácného krovu.

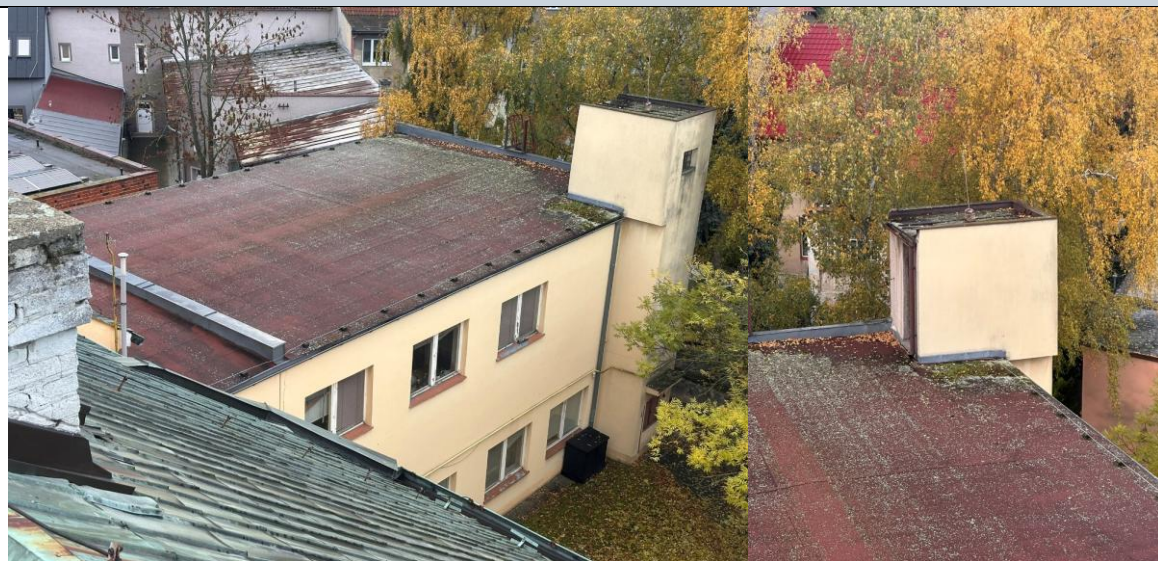
Fotografie Budova A – střecha přístavby

Stav	uspokojivý
Míra závažnosti	nezávažná
Druh poruchy	zjevná, vizuální, zjiřitelná, ale i možné skryté
Priorita oprav	1-3 roky
Rozsah opravy	dle individuální potřeby

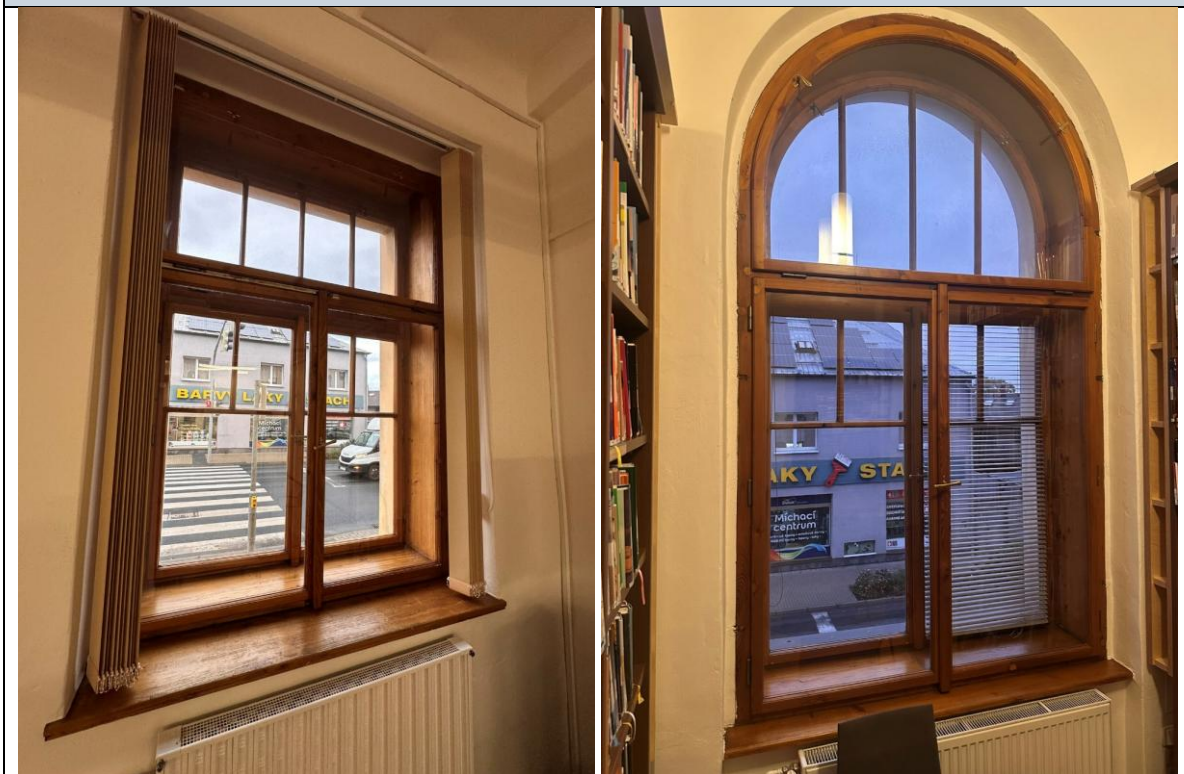
Fotografie Budova A – špaletová okna přízemí a patro

rekonstrukce pravidelně udržována a v relativně dobré kondici, všechny prvky funkční z interiéru bez viditelných vad, z exteriéru vlivem působení povětrnosti namáhána více a v rámci rekonstrukce je bude nutné repasovat. Zejména pak nejvíce namáhané dřevěné okapničky křídel.

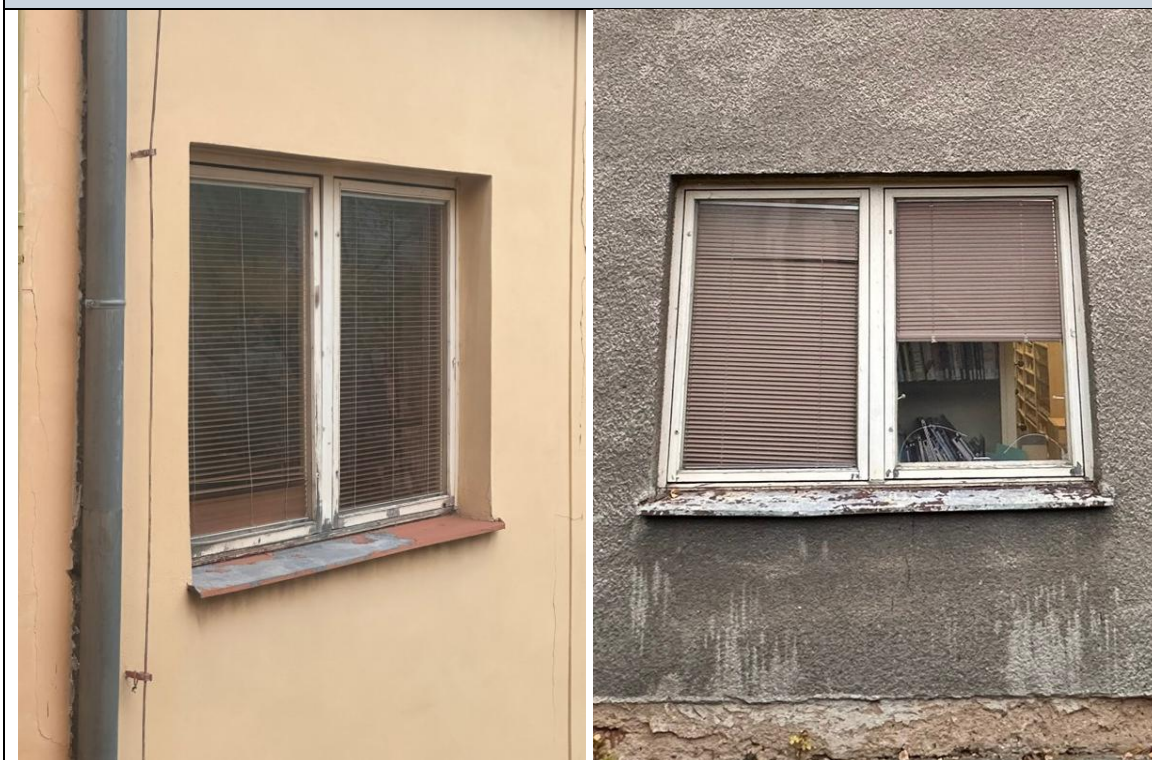
Fotografie – Budova A – okna přístavby

Okna přístavby ze 70. let minulého století jsou z té doby klasickým modelem dvojdílných kyvných oken s dvojitým spojeným zasklením, které nesplňují žádné dnešní standarty ani parametry. Okna jsou bez dlouhodobé údržby, za hranicí své životnosti a prakticky neopravitelné, bez jakýchkoliv pochybností nesplňují současné požadavky na výplně otvorů a ani své základní funkce. U rámu i křidel bez funkčních zejména povrchových ochranných nátěrů, vystavených dlouhodobě povětrnostním vlivům (vlivem působení vlhkosti a změn teplot), došlo k degradaci dřevěných profilů jejich deformacím – zejména ke zkroucení rámu křidel. To má za následek zcela zjevné netěsnosti, zatékání přes okna do interiéru a jejich další degradaci. Některá křídla již mechanicky zajištěna v zavřené poloze, protože je nelze používat. Okna jsou bez jakýchkoliv těsnících prvků. Přes všechny tyto prvky dochází naprosto jednoznačně k zcela zásadním unikům tepla z interiéru, a naopak k pronikání vlhkosti do interiéru. Stav oken je havarijní!

Stav	neuspokojivý, za hranou technické životnosti
Míra závažnosti	havarijní
Druh poruchy	zjevná, vizuální, zjistitelná
Priorita oprav	bez zbytečného odkladu
Rozsah opravy	kompletní výměna

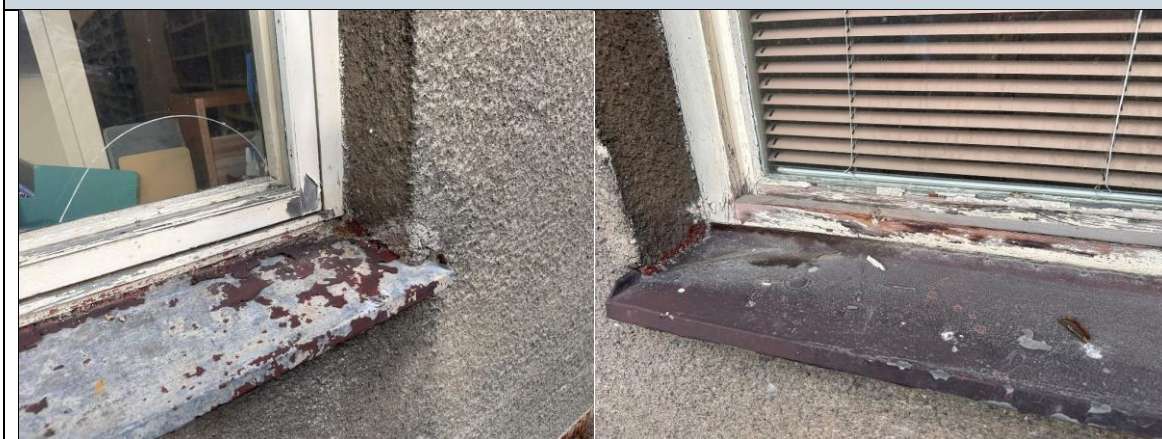
Fotografie Budova A – okna přístavby

Stav	za hranou technické životnosti
Míra závažnosti	havarijní
Druh poruchy	zjevná, vizuální, zjistitelná
Priorita oprav	bez zbytečného odkladu
Rozsah opravy	kompletní výměna

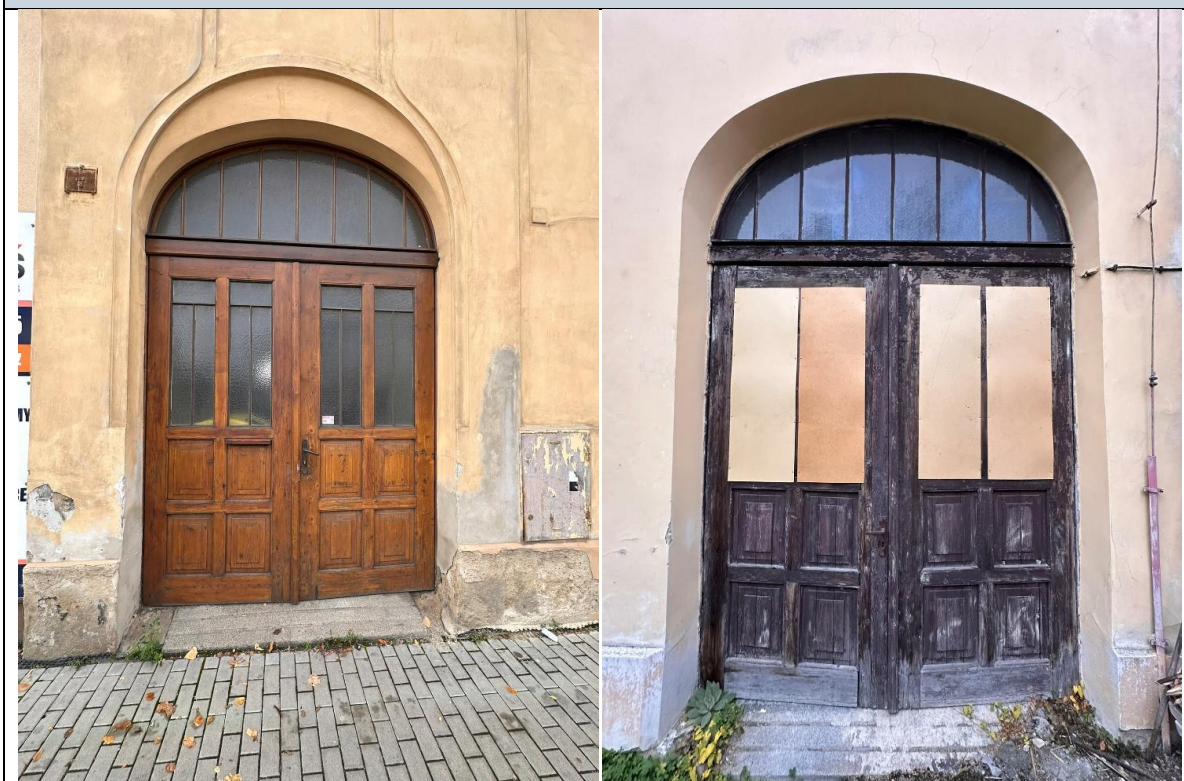
Fotografie – Budova A – vrata průjezdu

Vrata ze strany dvora jsou totožná s vraty z ulice, ale nebyla dlouhodobě udržována a jsou značně zdevastovaná, skleněné výplně v křídlech zcela chybí a jsou nahrazeny deskami HDF, eliptický oblouk zasklen je.

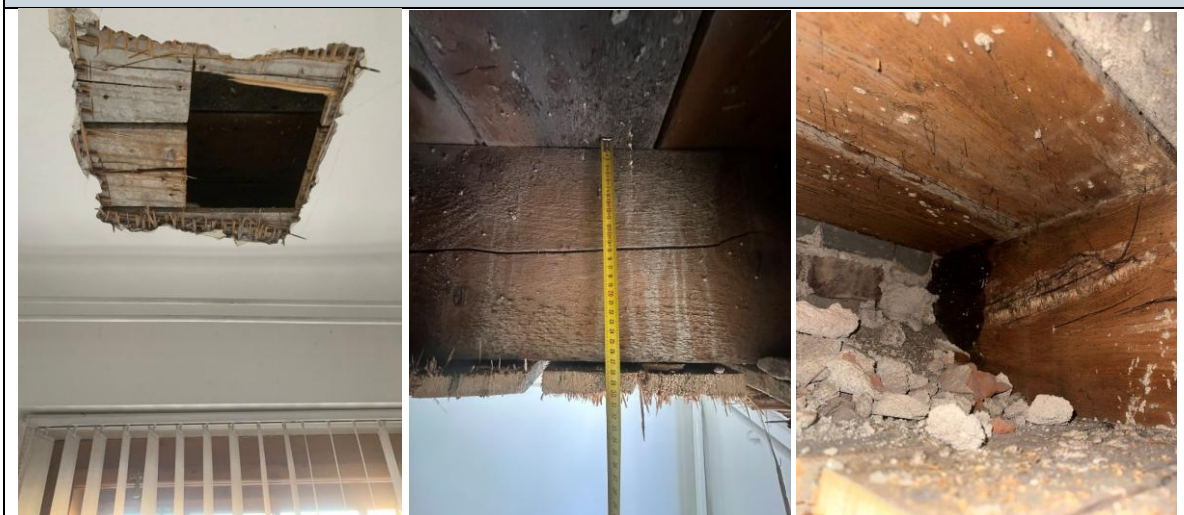
Fotografie – Budova A – sonda do stropu

kde od spodního líce směrem nahoru byla zjištěna omítka na rákosové rohoži v tl. 26-30 mm, prkenné podbití v tl. 22-24 mm, vzduchová mezera na výšku stropního trámu 280 mm, které jsou v místě sondy osově cca 750 mm, na trámech záklop z prken tl. 30 mm, pravděpodobně překládaný. Všechny části dřevěných prvků byly zdravé. Zhlaví trámů bylo dle zvyklosti opatřeno nátěrem, bylo napuštěno, pravděpodobně byl použit dehet.

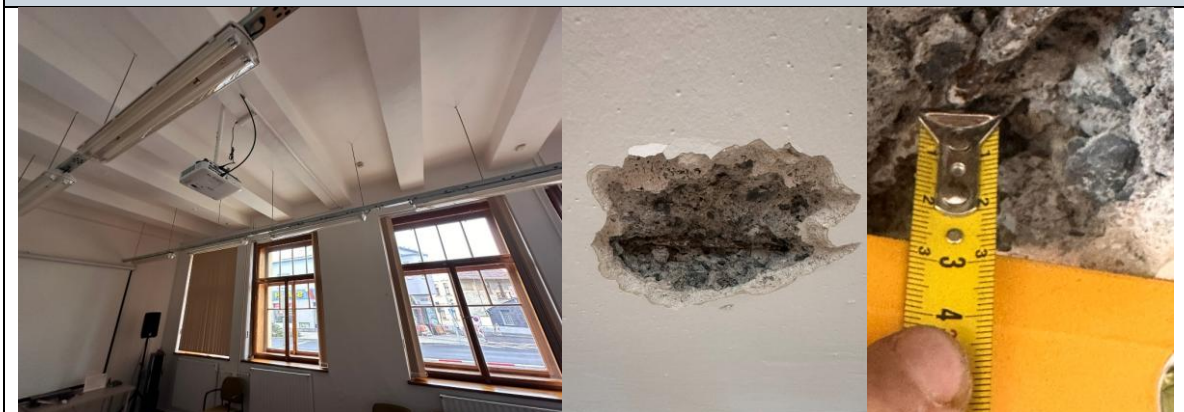
Fotografie – Budova A – sonda monolitický strop

nebyla sonda provedena úplným vybouráním otvoru, provedlo se pouze odseknutí na hloubku výztuže, kde bylo zjištěno krytí cca 25 mm a ověřena přítomnost hladké výztuže prům. 8 mm a přeměření trámů, viz výše.

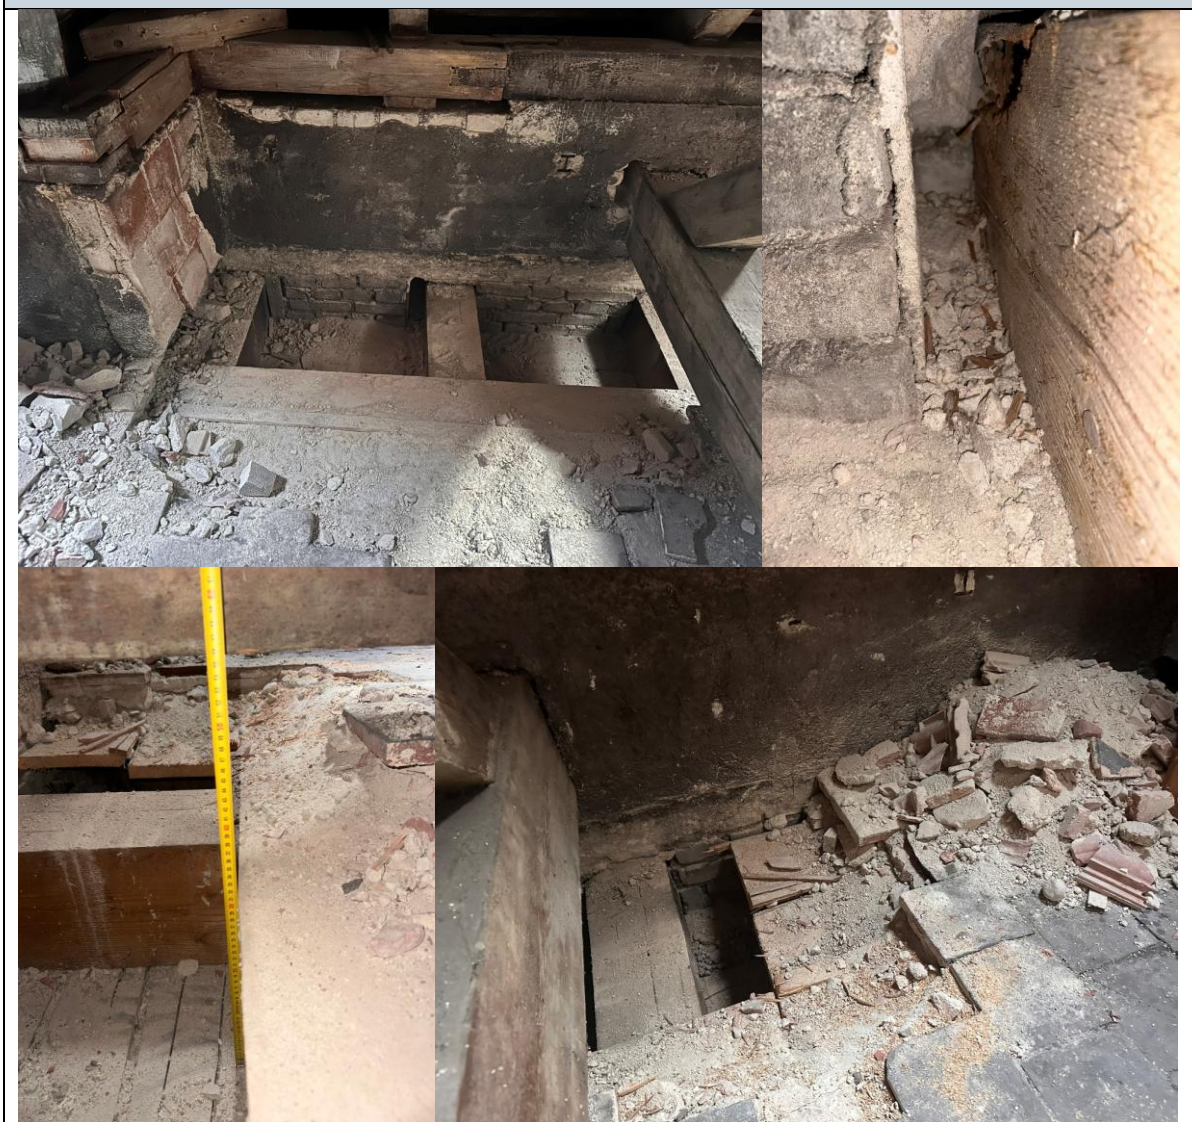
Fotografie – Budova A – sonda podlaha půdy

kde pod keramickou dlažbou – půdovka tl. 30 mm do tenkého lože betonu je staveništní suť cca 100 mm, dřevěný záklop z prken tl. 30 mm na sraz s lištováním spár, na dřevěné trámy profilu 210/280 mm, na výšku trámu 280 mm vzduchová dutina, trámy v místě sondy v osové vzdálenosti 900 mm. Při vizuální kontrole obnaženého zhlaví stropního trámu nebyl zjištěn žádný ochranný nátěr proti hnilobě. Na konci trámu došlo k napadení dřevokaznou houbou, což způsobilo rozpad dřeva. V důsledku hnilobného procesu je dřevo v tomto místě křehké, degradované a vykazuje známky rozkladu.

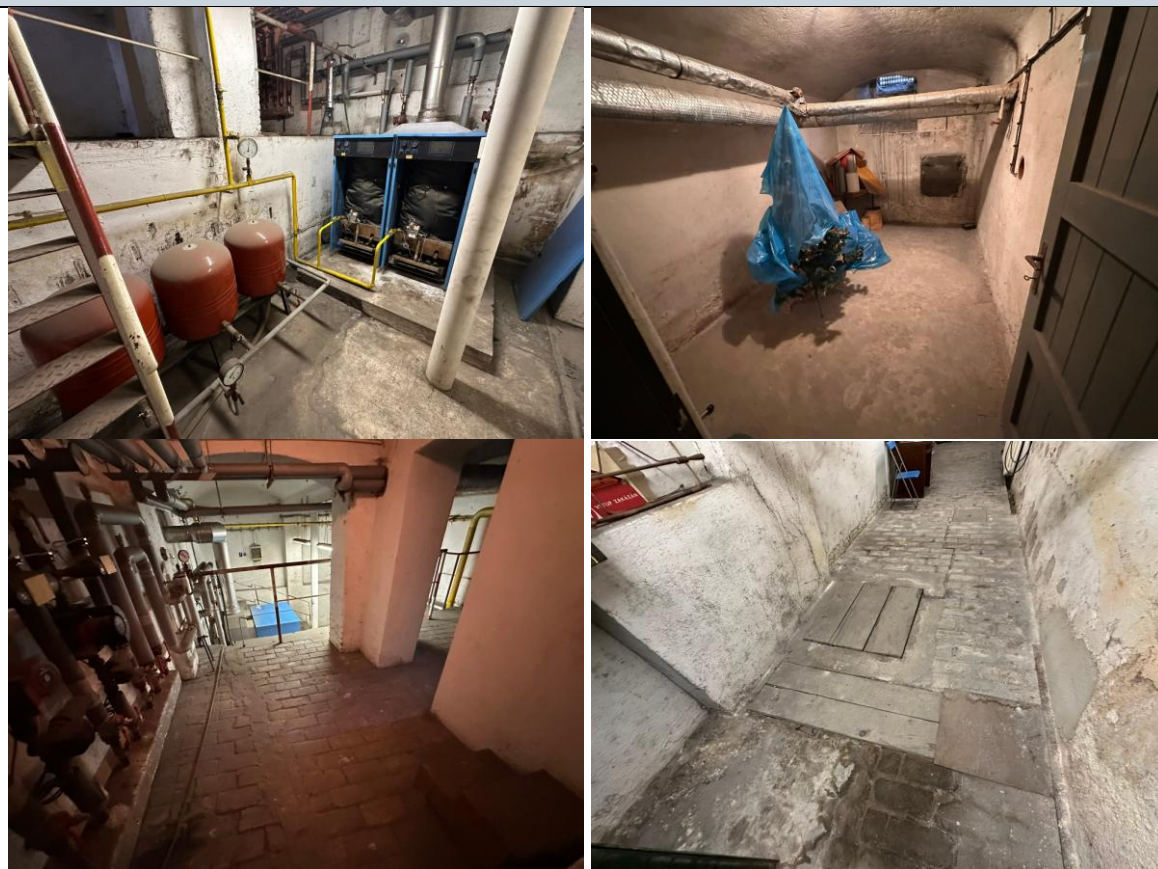
Fotografie Budova A – podlahy sklepa

Podlahy ve sklepě domu jsou cihelné, ve střední části a pod kratším křídlem, stejně jako na snížené úrovni kotelny betonové, všechny neudržované a dožité, u zásahů do podlah během minulosti vždy řešeny opravy pouze lokálně, jsou popraskané s výtluky v betonech. Ve dvou menších skladech je keramická dlažba, různé druhy.

Stav	neuspokojivý
Míra závažnosti	mírná, závažná, estetická
Druh poruchy	zjevná, vizuální, zjiřitelná
Priorita oprav	1-3 roky
Rozsah opravy	dle individuální potřeby

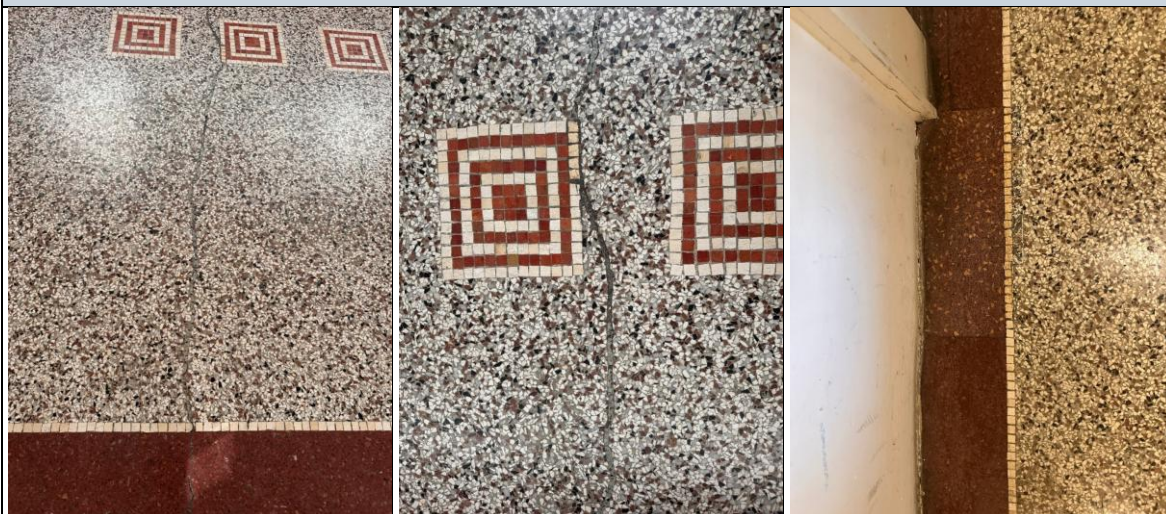
Fotografie Budova A – teraco

V přízemí domu hlavní budovy je ve vstupním vestibulu na nižší úrovni červená keramická dlažba se soklem ve stejném materiálu, vyrovnávací schody jsou kamenné, na vyšší úrovni, která je hlavní úrovní podlah přízemí je barevné teraco, do kterého jsou v geometrických tvarech vloženy kostky. V hlavní chodbě je rovněž barevné teraco, kolem okrajů podlahy a v přechodech mezi jednotlivými částmi je červený obvodový pruh, oddělený bílou linií z kostek, které se v rozích jednotlivých celků násobí, což ohraničuje prostor a podtrhuje elegantní vzhled podlahy. Podlaha je původní, lokálně popraskaná vlivem dotvarování konstrukcí, lokálně také poškozená a opravovaná po stavebních zásazích (změny barevnosti nebo výtluky), v centrálním prostoru hlavního schodiště je přes chodbu příčně větší trhlina, která pokračuje pod vyrovnávacími schody směrem k zadnímu vstupu. Trhlina je stabilizovaná, ale prakticky neopravitelná, aniž by nebyla oprava vidět.

Stav	uspokojivý
Míra závažnosti	estetická
Druh poruchy	zjevná, vizuální, zjištělná
Priorita oprav	dlohodobá
Rozsah opravy	lokálně neopravitelná

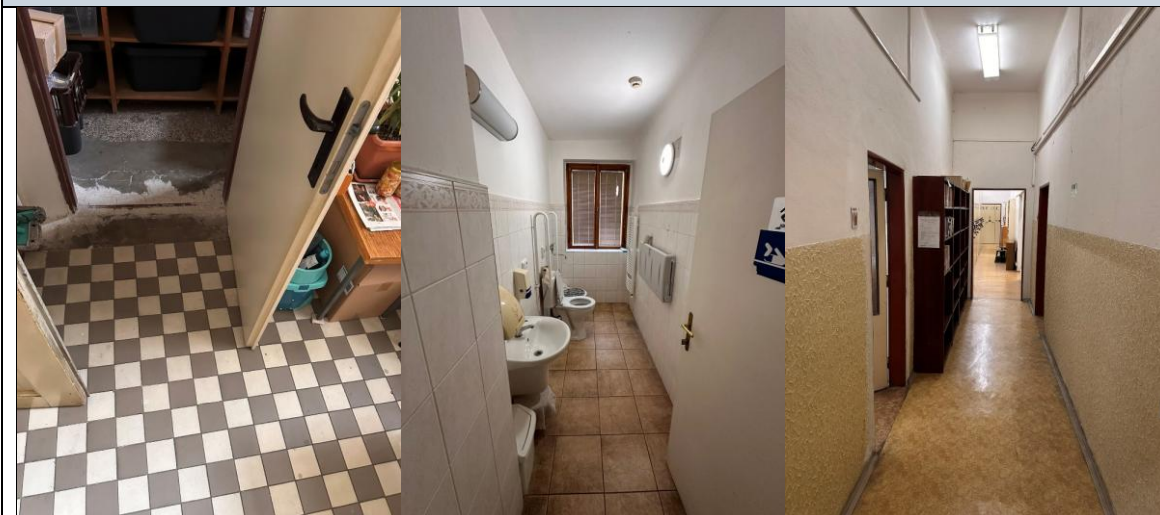
Fotografie Budova A – podlahy přízemí

Stav	uspokojivý
Míra závažnosti	estetická
Druh poruchy	zjevná, vizuální, zjištělná
Priorita oprav	dlohodobá
Rozsah opravy	kompletní výměna podlahy

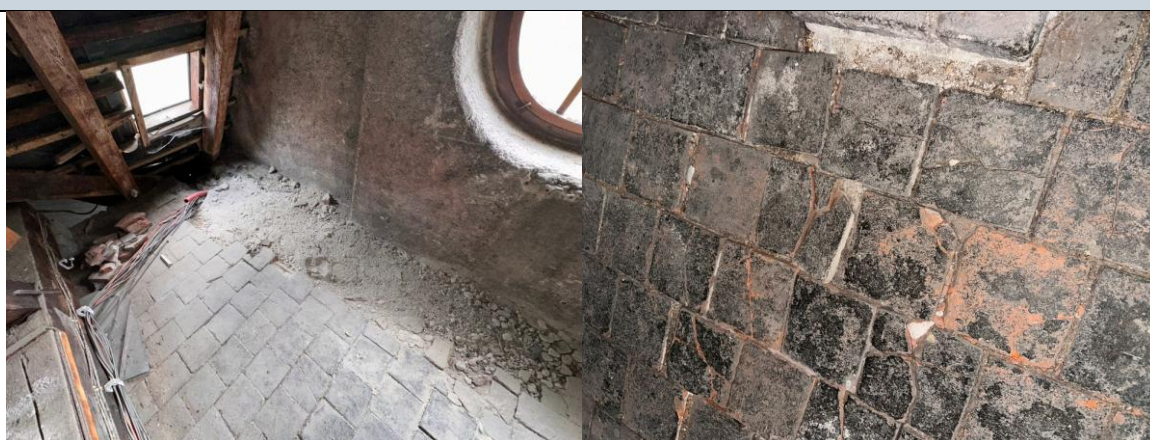
Fotografie Budova A – podlaha krov

Půdní nášlapná vrstva je tvořena cihelnou dlažbou uloženou na prkenném záklopu. Podlaha je nerovná, místy s drobnými zbytky stavebního odpadu a prachu, bez zjevných propadů.

Stav	neuspokojivý
Míra závažnosti	havarijní
Druh poruchy	zjevná, vizuální, zjiitelná
Priorita oprav	bez zbytečného odkladu
Rozsah opravy	kompletní rekonstrukce podlahy, ověření stavu dřevěného stropu

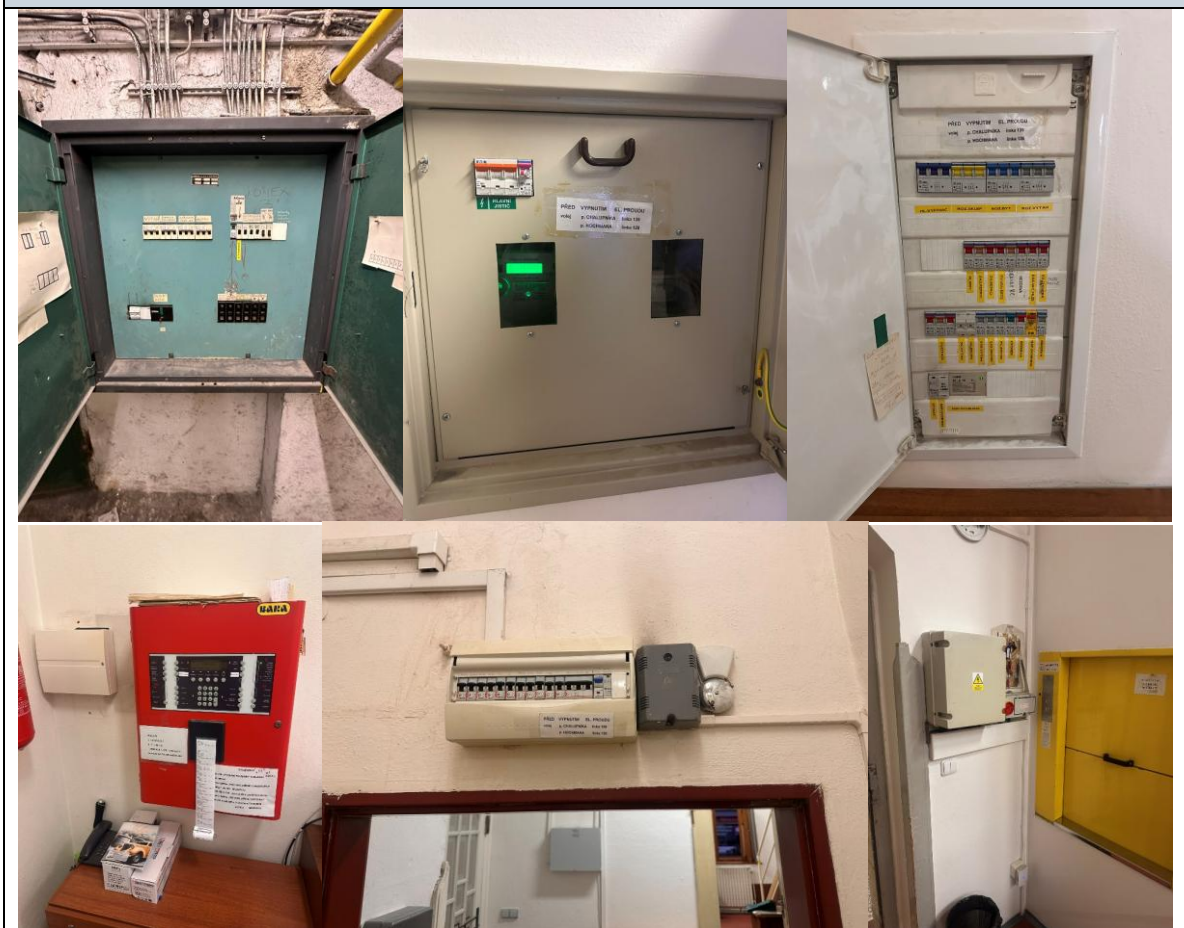
Fotografie Budova A – elektroinstalace, ilustrační foto

V rámci průzkumu byla provedena zevrubná prohlídka stávající elektroinstalace, ta byla v průběhu desetiletí postupně obnovována, upravována a doplňována dle aktuálních provozních potřeb a s ohledem na tehdejší platné normy a legislativní požadavky. Zásahy však probíhaly nesourodě, po částech a bez jednotné koncepce, často pouze ve vazbě na provozní okruhy nebo lokální rekonstrukce jednotlivých místností.

Rozvody vykazují různorodé technické provedení a stáří – od původních vedení až po novodobé plastové instalační lišty vedené po povrchu stěn, zejména ve sklepních a půdních prostorech i bez řádného uložení.

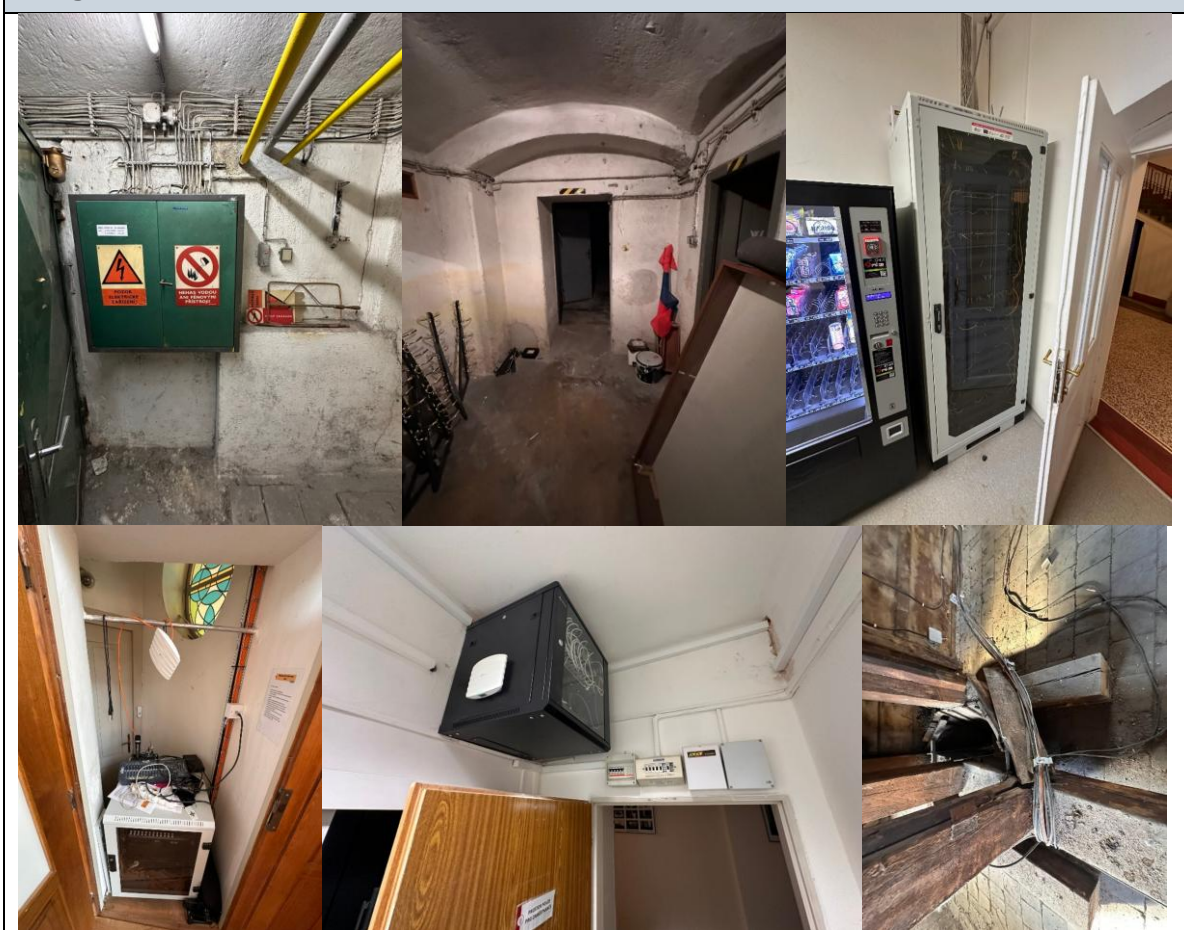
Fotografie Budova A – elektroinstalace, ilustrační foto

Tyto rozvody byly zřizovány po jednotlivých provozních celcích, bez jednotné koncepce a koordinace s elektroinstalací silnoproudu. Trasy jsou vedeny převážně povrchově – v plastových lištách nebo po konstrukcích krovů a stěn. Uložené kabely nejsou systematicky označeny a jejich vedení často kříží jiné instalace.

V současnosti tvoří slaboproudé systémy soubor dílčích, samostatně funkčních, ale technicky nekoordinovaných instalací, které neumožňují centrální správu, jednotný servis ani efektivní rozšiřování.

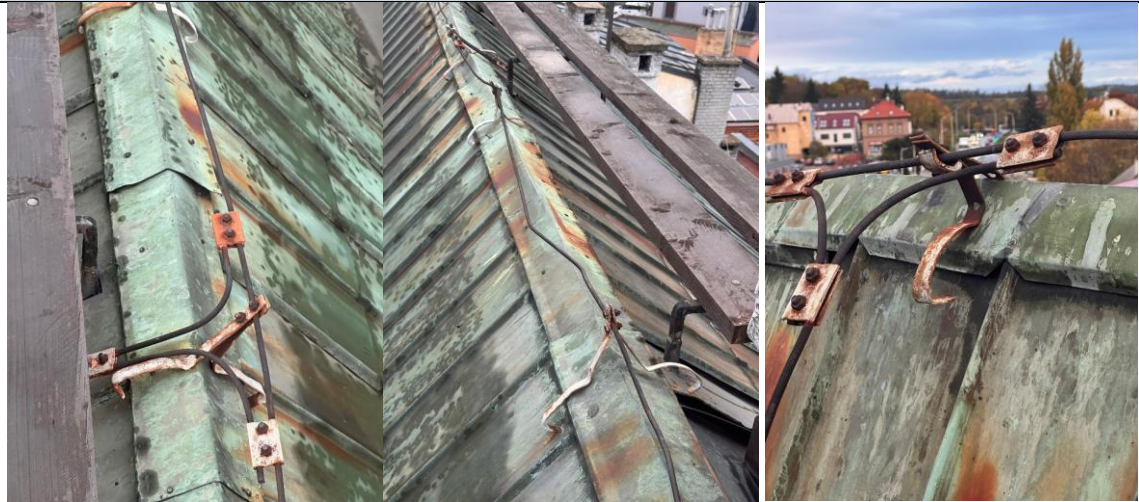
Fotografie Budova A – hromosvod

Hromosvodná soustava z drátu FeZn 8 mm je na střeše upevněna na podpěrách zaručující dostatečnou vzdálenost od střešního pláště. Na objektu je 6 pomocných jímačů a 5 svodů, které mají v nadzemní části osazeny zkušební svorky. Zemnič je dle revizní zprávy strojený ze zemnicích pásek FeZn a je propojený drátem FeZn přes zkušební svorky z hromosvodné soustavy. Kovové části střechy jsou vodivě napojeny na hromosvodnou soustavu objektu. Hromosvod má revizi z 6/2025. Přesto jsou na soustavě vizuální nedostatky, co se týče kotvení a koroze. V případě rekonstrukce střešního pláště bude proveden nový hromosvod podle platné legislativy.

Stav	neuspokojivý
Míra závažnosti	závažná
Druh poruchy	zjevná, vizuální, zjistitelná
Priorita oprav	bez zbytečného odkladu
Rozsah opravy	provozní opravy

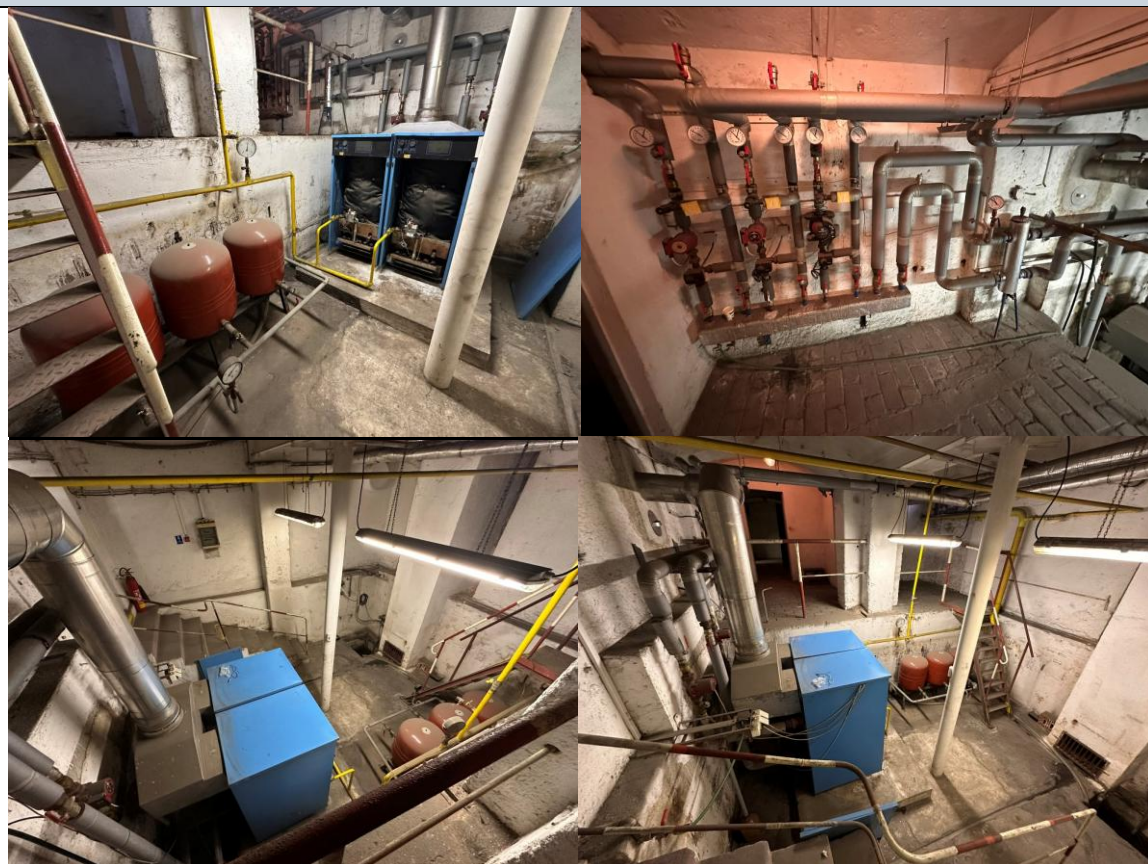
Fotografie Budova A – kotelna

Stav	dobrý
Míra závažnosti	mírná, estetická
Druh poruchy	-
Priorita oprav	krátký 1-3 roky
Rozsah opravy	očistit, otřít, ...

Celkový stav nízkotlaké teplovodní kotelny a souvisejícího zařízení odpovídá a stáří a počtu provozních hodin.

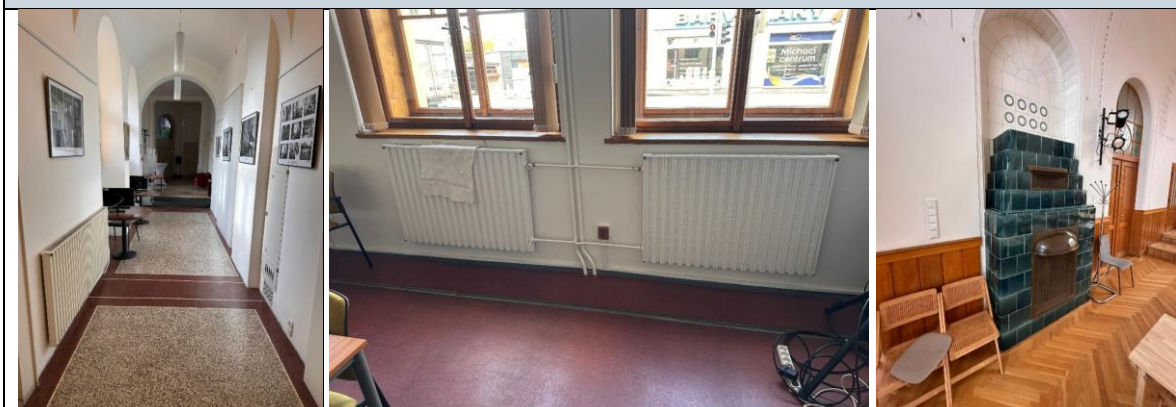
Fotografie Budova A – radiátory, kachlová kamna

Stav	dobrý
Míra závažnosti	mírná, estetická
Druh poruchy	-
Priorita oprav	krátký 1-3 roky
Rozsah opravy	očistit, otřít, zbavit rzi, opatřit nátěrem, ...

Z hlediska technického stavu nejsou patrné zjevné poruchy. Prostor sálu prošel v roce 2024 rekonstrukcí. Povrch glazury je bez trhlin a spár, napojení kachloví v rozích je stabilní. Kamna nejsou využívána k původnímu účelu vytápění, avšak zachována v původním stavu jako historický interiérový prvek.

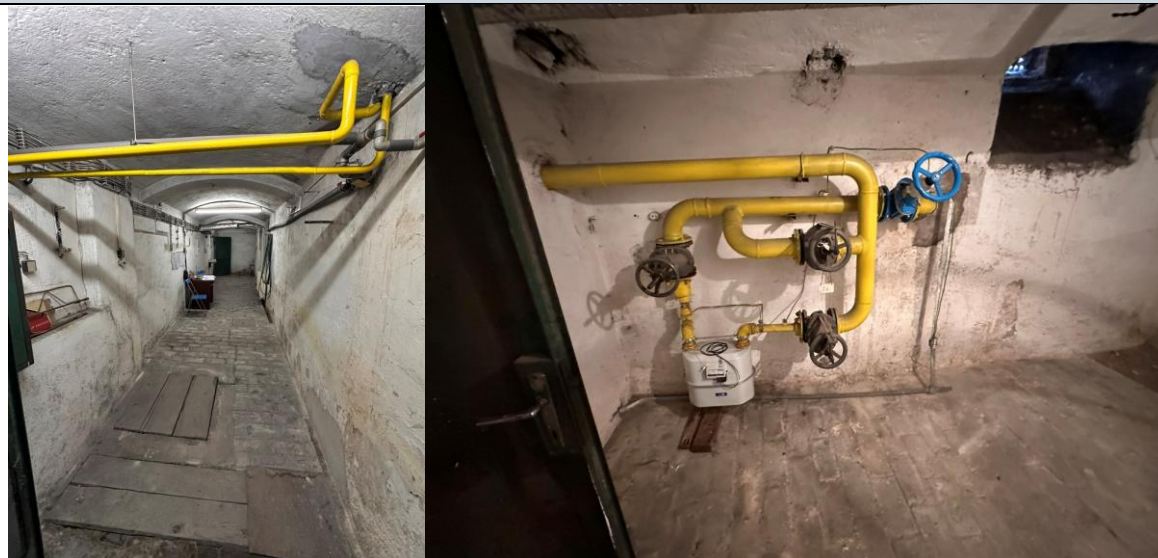
Fotografie Budova A – plynovod

Stav	dobrý
Míra závažnosti	mírná, estetická
Druh poruchy	-
Priorita oprav	krátký 1-3 roky
Rozsah opravy	očistit, otřít, zbavit rzi, opatřit nátěrem, ...

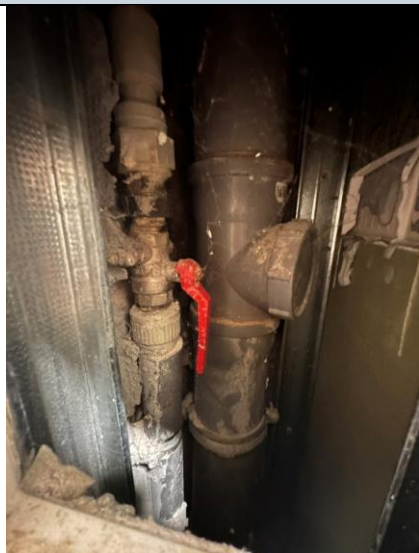
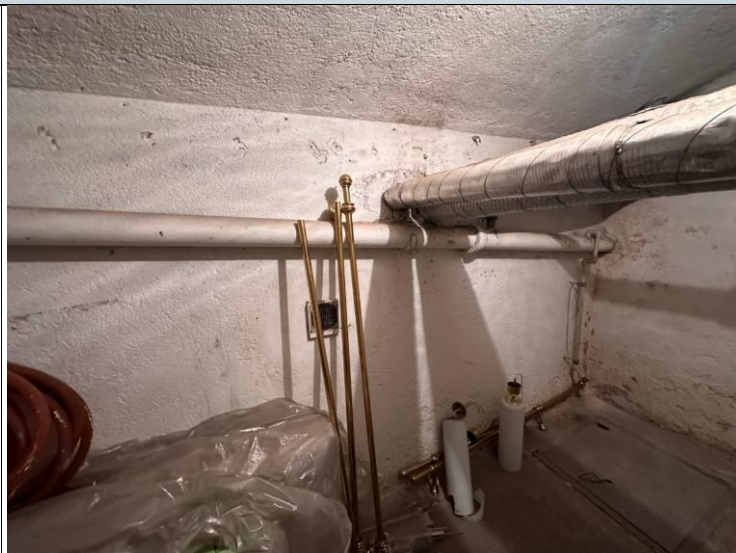
Fotografie Budova A – kanalizace

Stav	dobrý
Míra závažnosti	mírná, estetická
Druh poruchy	-
Priorita oprav	krátký 1-3 roky
Rozsah opravy	V rámci revitalizace nahradit litinu a kameninu

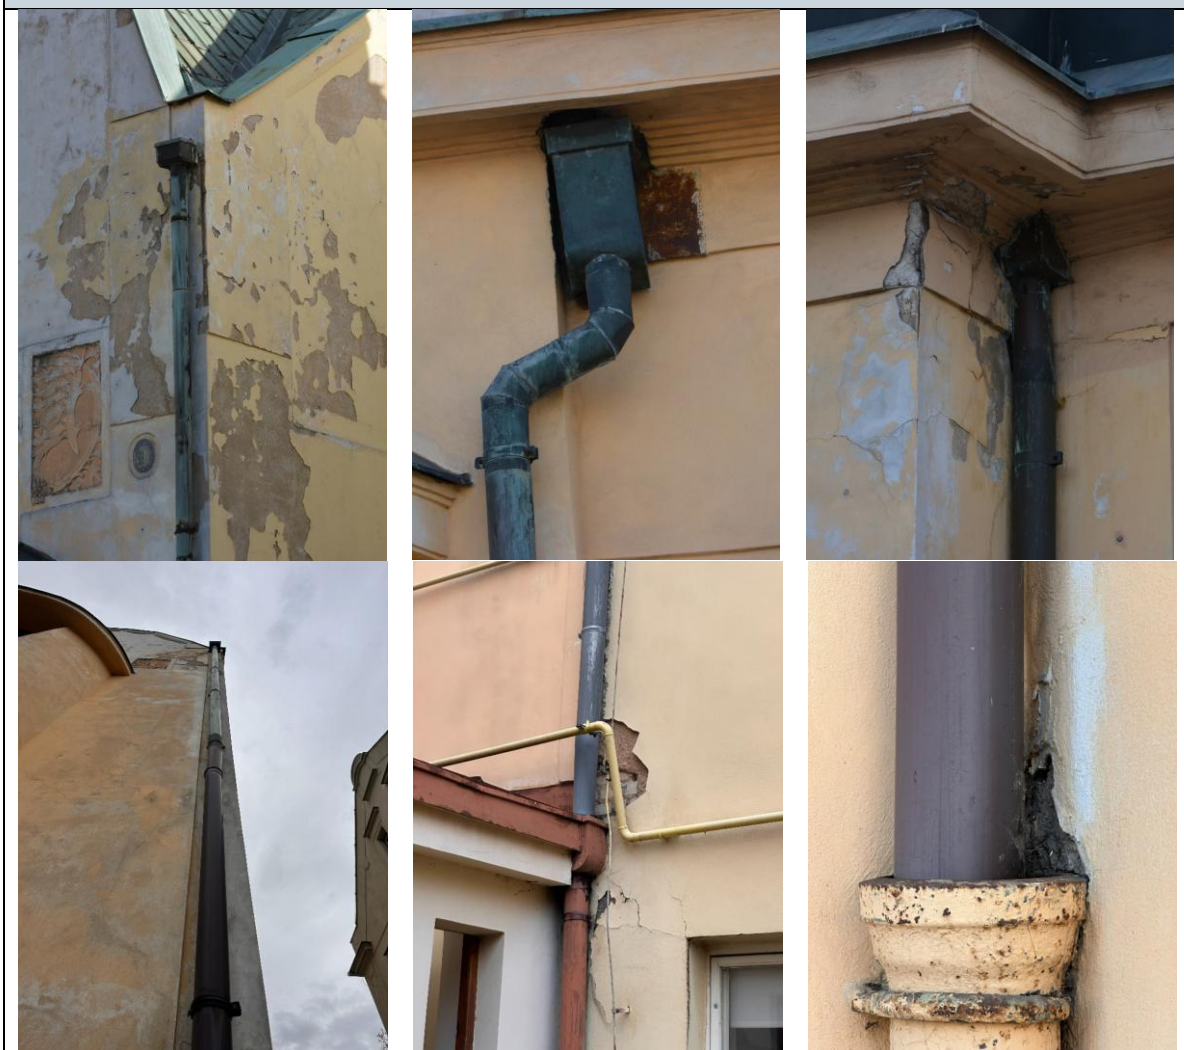
Fotografie Budova A – dešťové svody, ilustrativně, prakticky všechny vyhodnoceny jako havarijní

Klempířské prvky společně s plechovou krytinou jsou v havarijním stavu a vyžadují min. v detailech rozsáhlé opravy a výměny celých prvků, aby nedocházelo k zatékání do konstrukcí a následnou destrukci maleb, omítek, krovu, oken, zdiva atd.

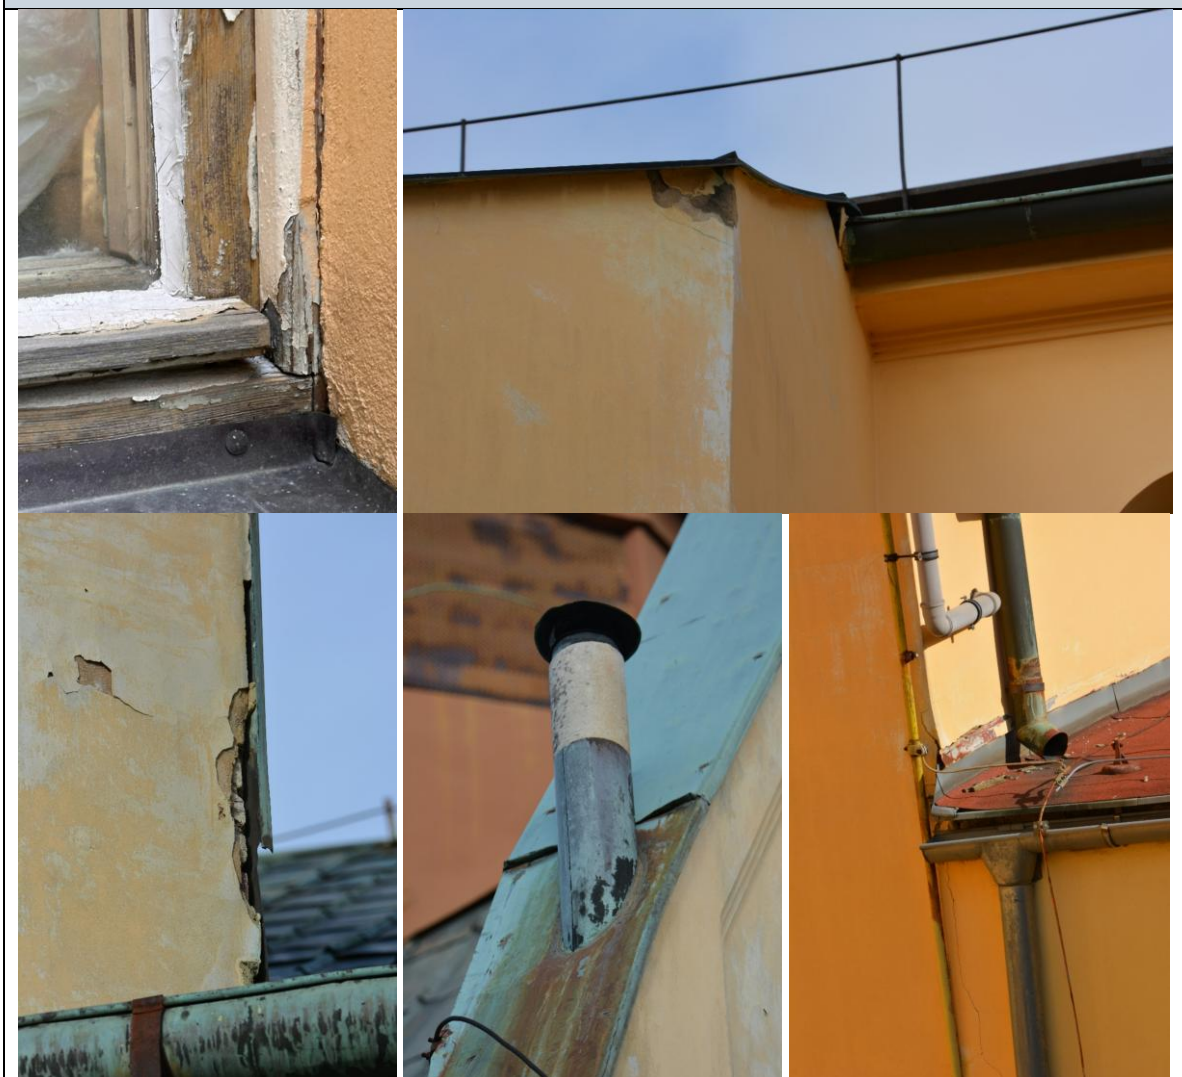
Prakticky na všech klempířských konstrukcích jsou vady nebo poruchy. Jedná se o rozsáhlý a členitý objekt, vady se u jednotlivých detailů a prvků opakují a jmenovitý výčet by znamenal stovky položek, přiložené fotografie jsou pouze ilustrativní.

Fotografie Budova A – ilustrativně oplechování detailů – havarijní stav

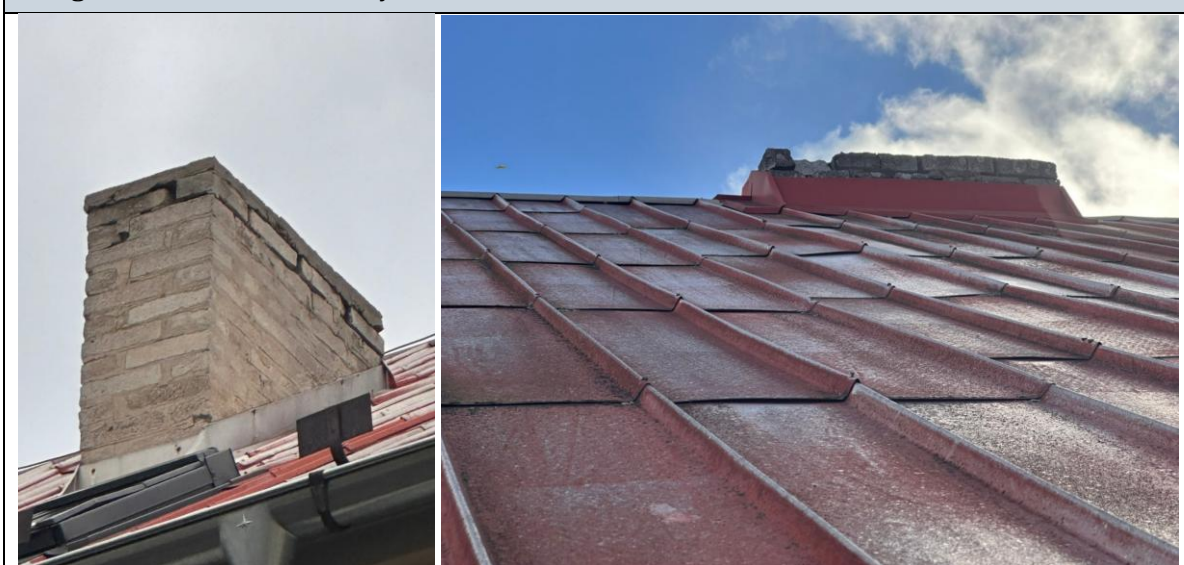
Fotografie – Budova B – komíny

Komínové hlavy nad rovinou střechy byly již v minulosti částečně rozebrány, protože současná výška cca 15 cm a 30 cm nad rovinou střechy nebo hřebene není podle žádné platné legislativy. Hřebenový komín je bez ukončení deskou, což není vhodné ani jako provizorní opatření. Došlo k degradaci horních řad cihel, které nedrží a hrozí zřícení, konstatuji havarijní stav, musí se částečně rozebrat a přezdít. Pokud bude použito zdivo bez povrchové úpravy, musí být mrazuvzdorné.
