STAVEBNĚ TECHNICKÝ PRŮZKUM STŘEDOČESKÁ VĚDECKÁ KNIHOVNA V KLADNĚ

09-10 2025

název stavby: Středočeská vědecká knihovna v Kladně
místo stavby: gen. Klapálka č.p. 1624 a č.p. 1641
Rooseveltova 1550
272 01 Kladno
rok výstavby: 1903–1911

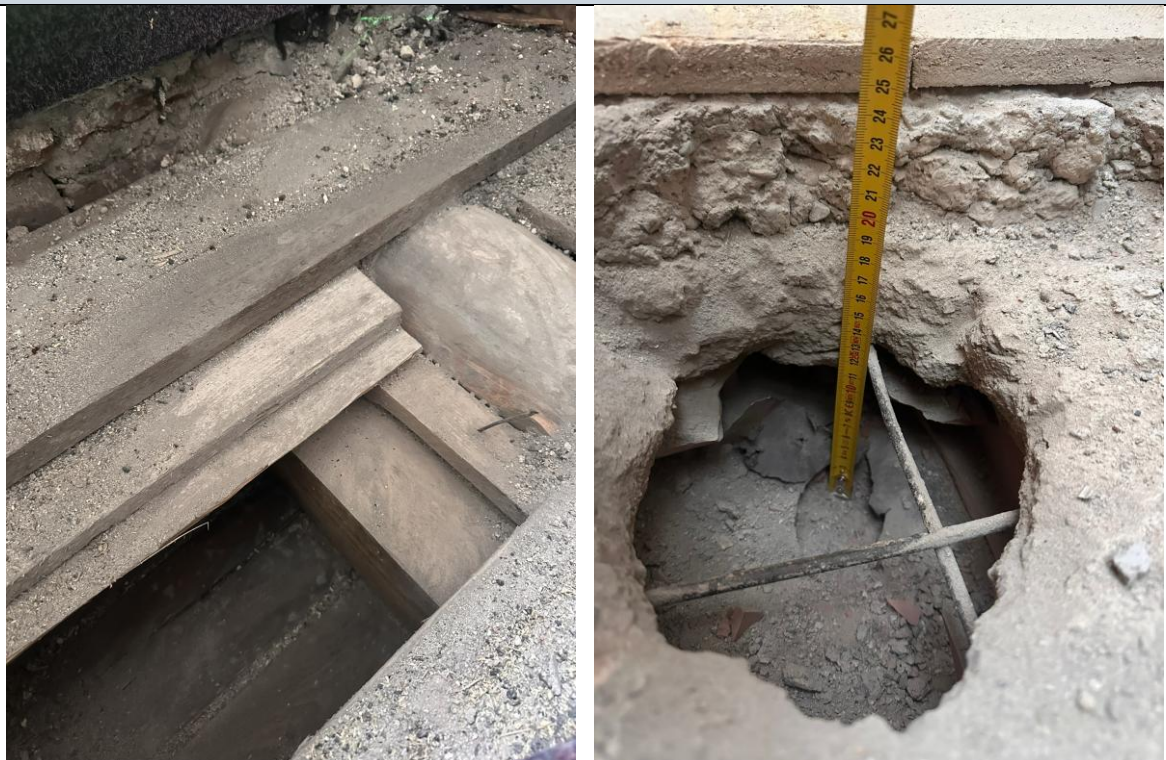
Fotografie – Budova B – stropy

Všechny stropy (klenby, trámové dřevěné stropy) jsou, bez zásadních statických vad, v ploše nejsou viditelné trhliny zásadního významu. Na několika místech podélné trhliny přes fabiony na přechodu strop a stěna. Při průzkumu nebyly objeveny trhliny ukazující na statickou nestabilitu nebo riziko mechanického porušení.

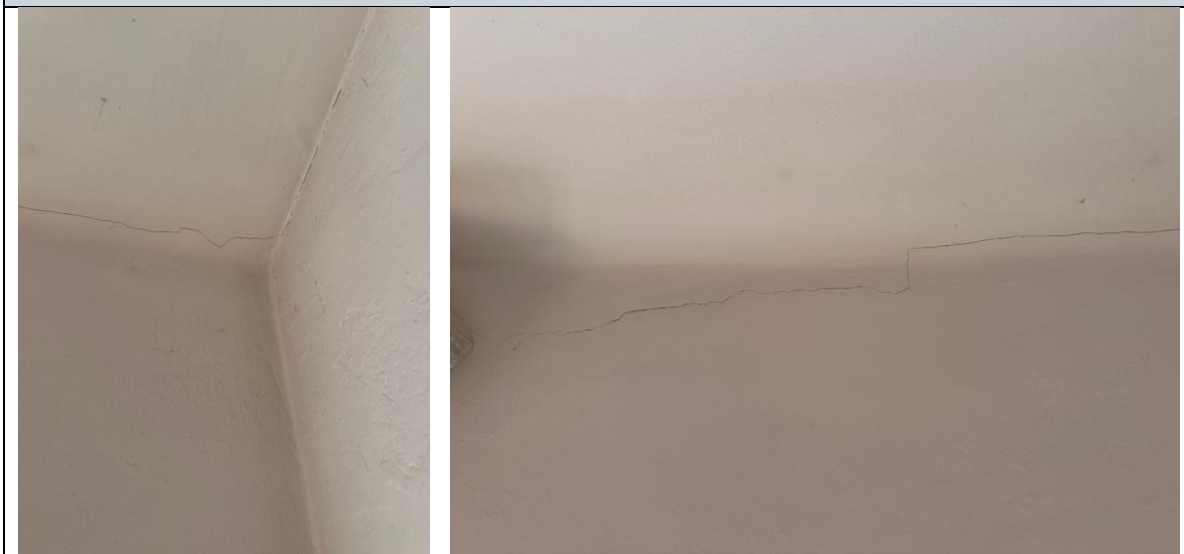
Fotografie – Budova B – trhliny stropů, staticky nevýznamné

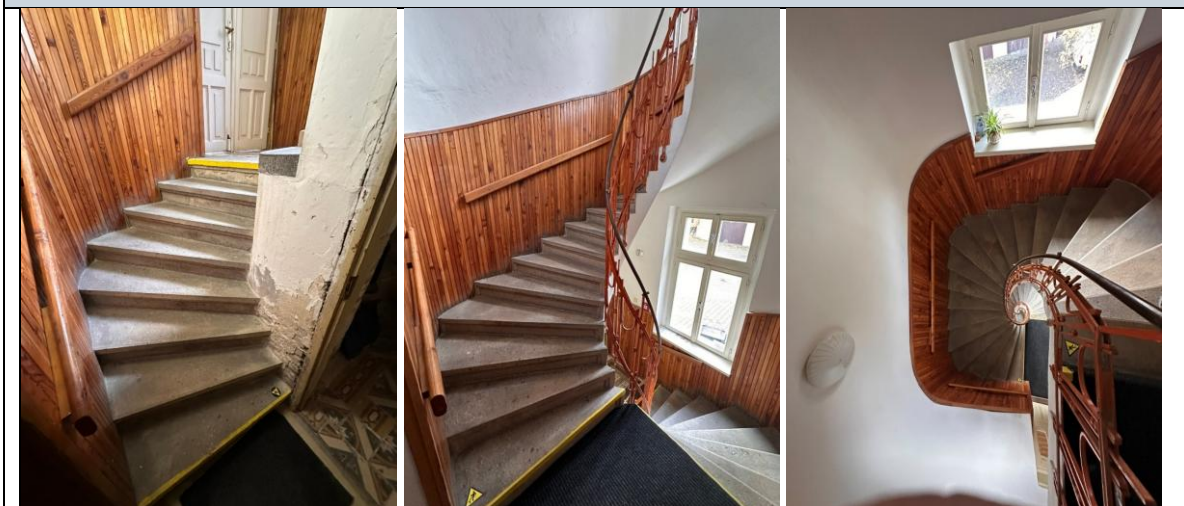
Fotografie Budova B – schodiště

Úzké pravotočivé schodiště propojující všechna podlaží je v jihovýchodním rohu do objektu. Svými parametry nesplňuje normy pro veřejná schodiště. Jedná se o kamenné schodiště s malými podestami na úrovni jednotlivých pater. Schodišťové stupně a podesty jsou vetknuty do zdiva.

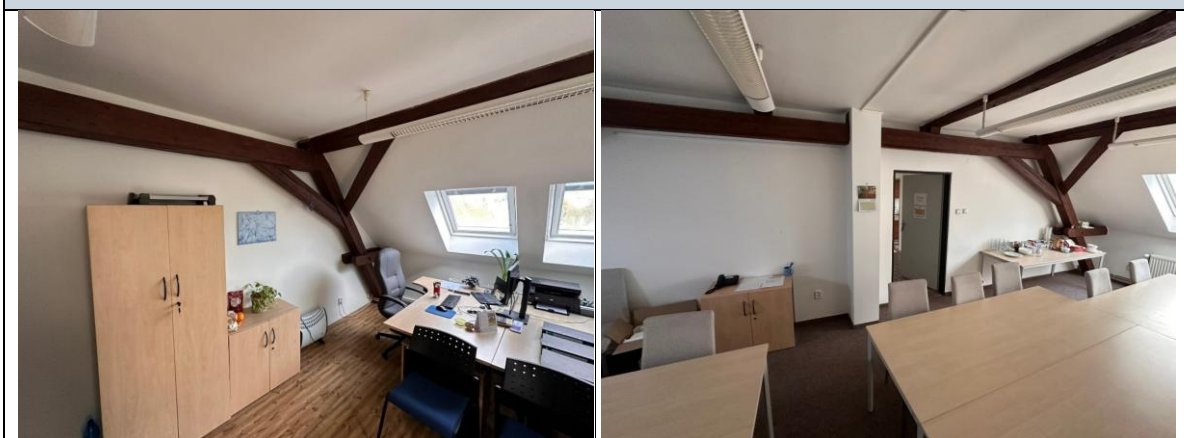
Fotografie Budova B – krov

Konstrukčně se jedná o krov s vaznicovou soustavou s ležatou stolicí. Zateplení vestavby se provedlo zespod mezi krokve, zaklopeno SDK, podle současných standardů nedostačující. Přiznané zůstaly nosné prvky, celé ležaté stolice.

Je přístupná pouze část viditelné konstrukce krovu, více jak polovina konstrukcí je skryta pod opláštěním vestavby. Při prohlídce krovu nad vestavbou byly objeveny známky průniku vody do konstrukce, které se projeví změnou barvy dřeva, zatékáním do tepelné izolace, kde byla na izolaci provizorně položena fólie. V momentě prohlídky vše suché. Zjištěny nedostatky v ploše lepenky pod plechovou krytinou, která je lokálně potrhána.

Z hlediska statického nebyly na krovu objeveny staticky významné poruchy ovlivňující stabilitu konstrukce krovu. Nicméně, je třeba zajistit nepropustnost střechy a prostor pod hřebenem větrat. Viditelné prvky půdní vestavby pravidelně ošetřovat protipožárním nátěrem.

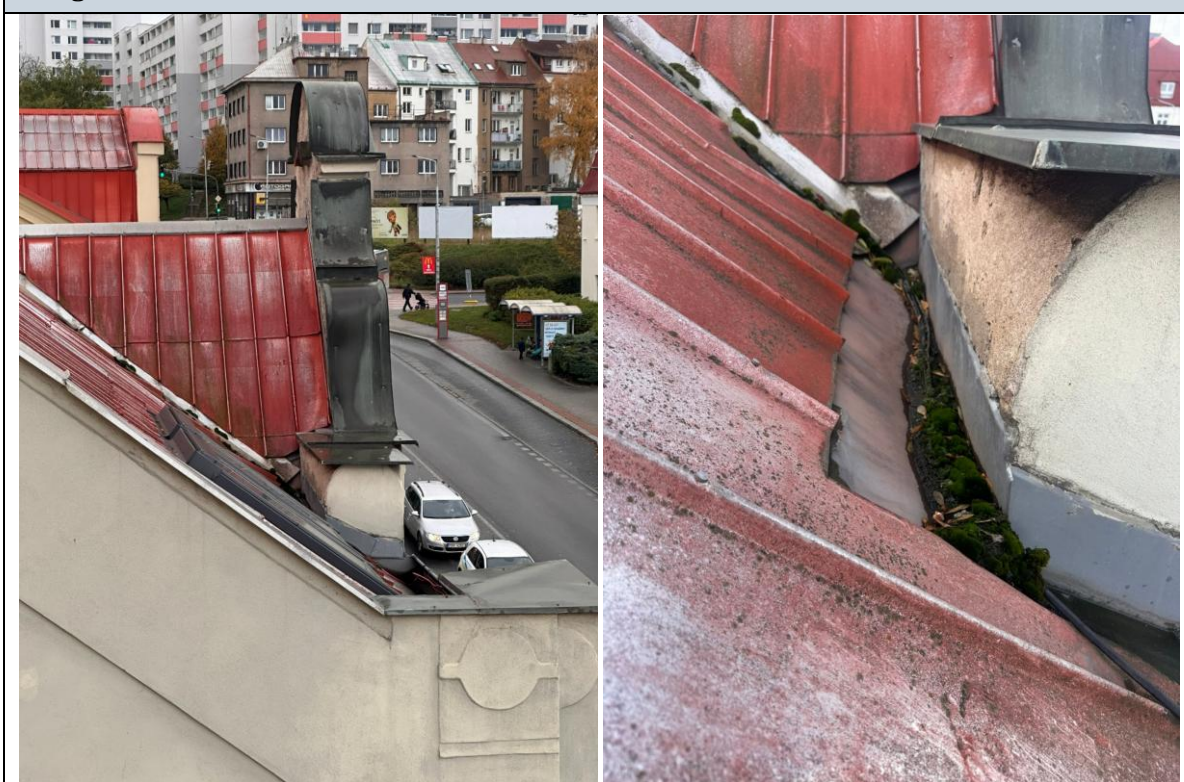
Fotografie – Budova B – střecha

Pod plechem je lepenka a vodorovné laťování. Lepenka je na několika místech poškozená. Na střechu je jeden střešní výlez, ale střecha nemá žádné servisní lávky a její základní údržba a vizuální kontrola je tak bez lana prakticky vyloučena.

Směrem do ulice je volutový štít na ose domu. Architektonicky hodnotným prvkem je tvarovaná atika, ale v detailech střechy se jedná o problémová místa, která bez pravidelné údržby značně trpí a jsou náchylná k poruchám.

Plechová krytina má patrnou degradaci povrchového nátěru s viditelnými, zatím lokálními projevy koroze. V hřebeni i nárožích je oplechování a lemování místy napojené na starší úseky z měděného plechu. V ploše střechy jsou osazena střešní

Závady lze vyhodnotit jako středně vážné, týkají se spíše údržby než zásadní degradace konstrukcí. Je třeba se zaměřit na netěsnosti klempířských prvků, jejich kotvení, průchodnost úžlabí a žlabů. Poškozené prvky nahradit v krátkém horizontu, zajistit obnovu ochranného nátěru krytiny.

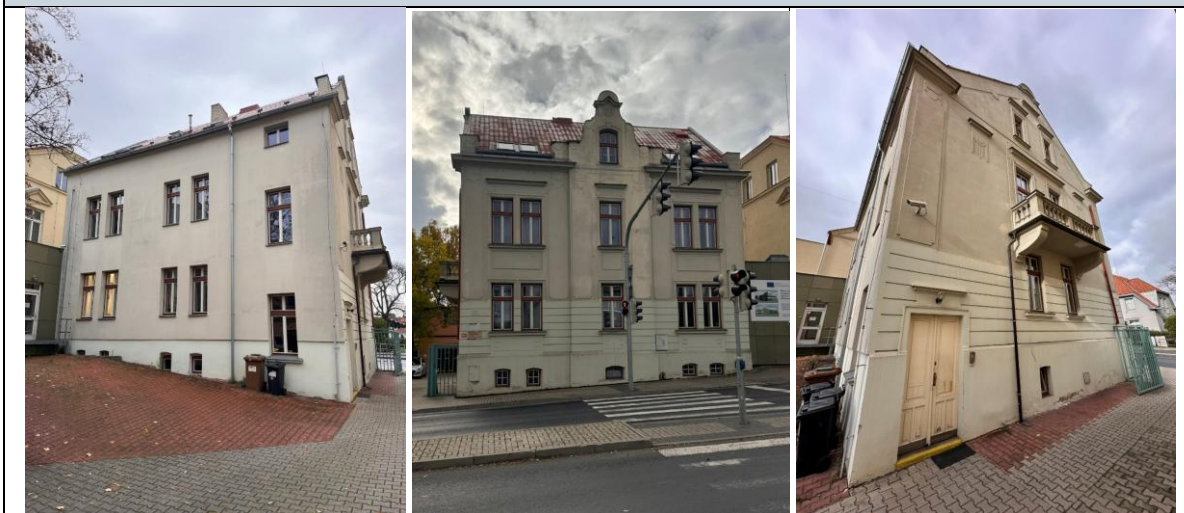
Fotografie – Budova B – fasáda

Na fasádách jsou viditelná flekovitá znečištění, vegetace a flóra v dolní části fasády, místní ztráty omítky u úrovně terénu jsou známky zvyšující se vlhkosti nebo stříkající vody z nedostatečného odvodnění. Šířkové trhliny u rohů oken a v oblasti říms — místy jemné, jinde protažené praskliny indikující drobné dilatační pohyby nebo lokální odtržení omítky od podkladu. Lokalizované odloupenutí nátěru, zejména v exponovaných částech (pod balkónem, na nárožích), starší nátěry se odlupují především kolem klempířských napojení. Místa napojení oplechování na štíty vykazují stopy zatékání, rez trhající se spoju. Mechy a řasy především v nárožích střechy a okrajích plechové krytiny, černé stopy na fasádě pod žlaby. Viditelná místa lokálních záplat, rozdílné textury omítky u doplněné plochy, možná přetažení silikonovými nebo neprodyšnými nátěry na starší omítku — riziko zamaskování vlhkostních poruch. Nutná komplexní obnova klempířských napojení, očištění povrchů, opravy omítek, sanace soklu, ...

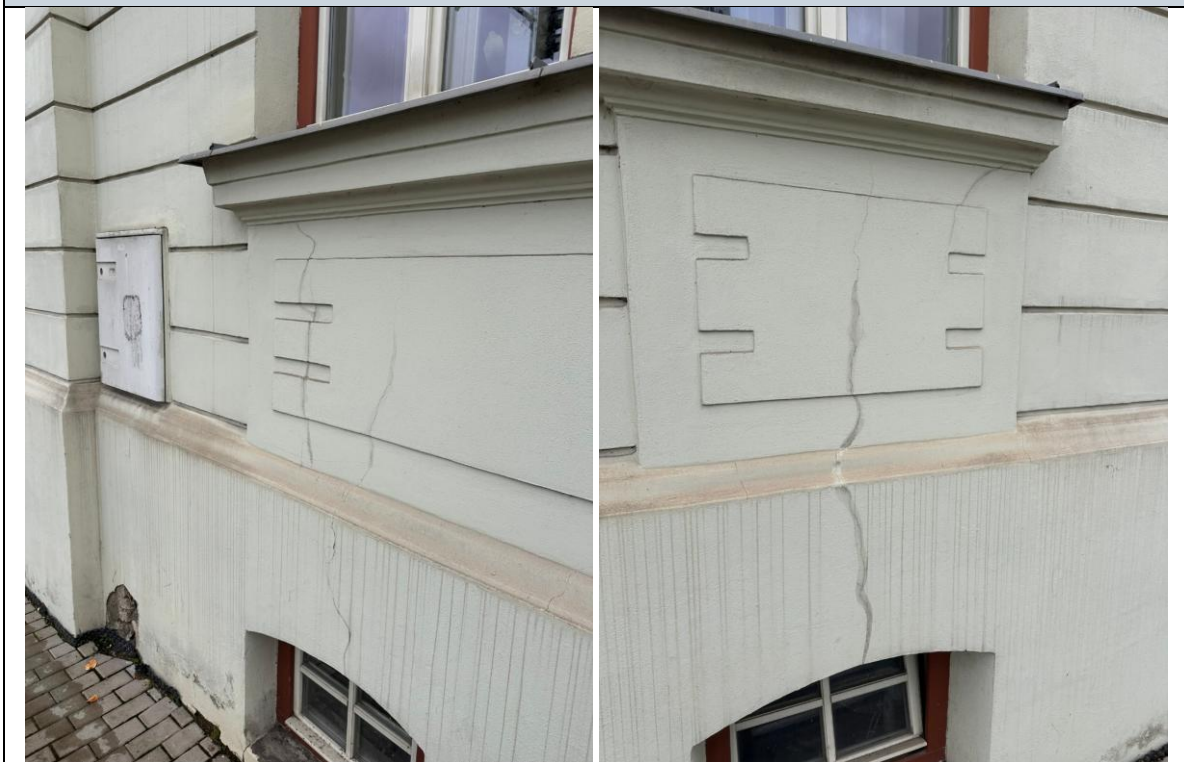
Fotografie – Budova B – trhliny na fasádách

Viditelné trhliny se nacházejí pod okenními parapety a probíhají svisle či šikmo přes zdobné prvky fasády, včetně římsy oddělující sklepní část od přízemí. Místa zasahují až do oblasti soklu. Šířka trhlin se pohybuje od vlasových po cca 2–3 mm široké. Omítka je v okolí trhlin lokálně vydutá a znečištěná stékající vodou. Možnou příčinou může být dlouhodobé působení vlhkosti. U soklové části lze pozorovat výkvěty a degradaci povrchové vrstvy, což nasvědčuje zvýšené vlhkosti zdiva (možné vztlínání či zatékání). Vlhké zdivo může lokálně měnit objem a způsobovat další tahové napětí v omítce.

Trhliny jsou převážně netrvalého charakteru, typické pro starší zděné objekty s vápennou omítkou. Je však nutné vyloučit případný statický původ (nerovnoměrné sedání, vlhkostní namáhání), aby mohla být oprava provedena trvale.

Stav	neuspokojivý
Míra závažnosti	závažná
Druh poruchy	zjevná, vizuální, zjištělná
Priorita oprav	bez zbytečného odkladu
Rozsah opravy	sanace degradovaného zdiva, sanace omítek, sanace soklu

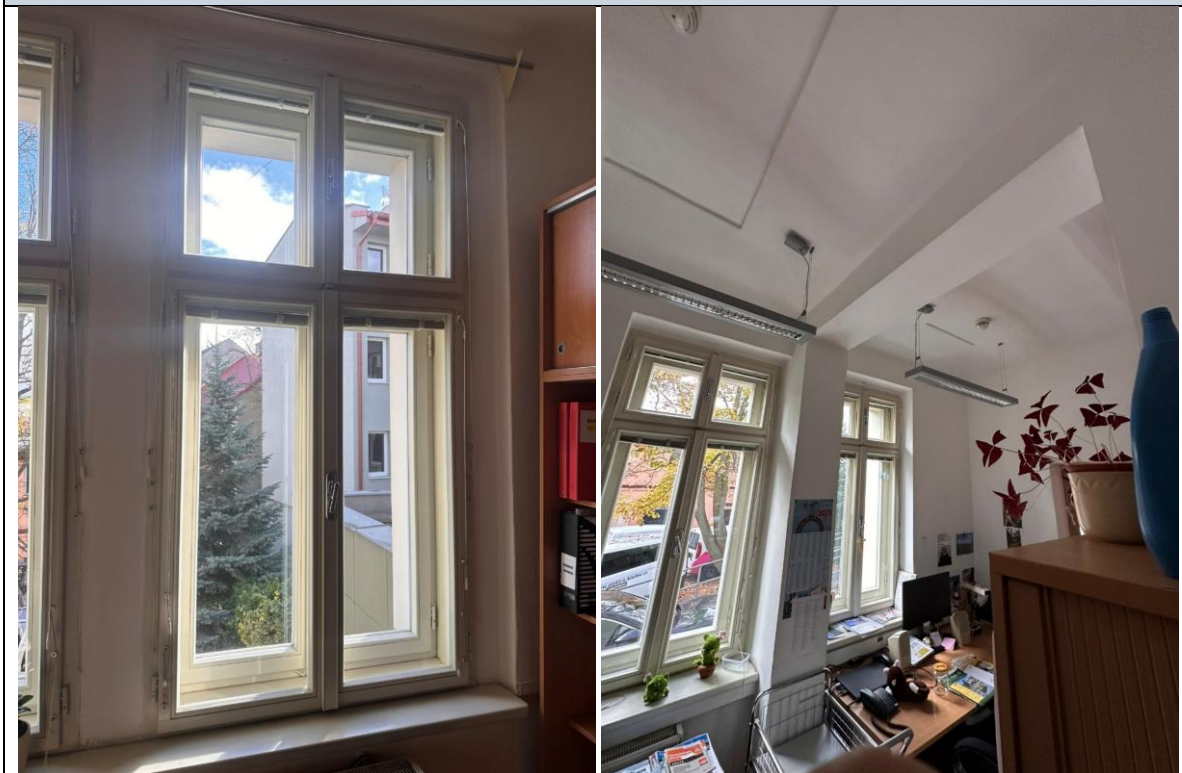
Fotografie Budova B – špaletová okna

Okna jsou od poslední rekonstrukce pravidelně udržována a v relativně dobré kondici, všechny prvky funkční z interiéru bez viditelných vad, z exteriéru vlivem působení povětrnosti namáhána více. Všechna natřena v bílém odstínu. Okna v půdní vestavbě v rovině střechy, bílá plastová Velux.

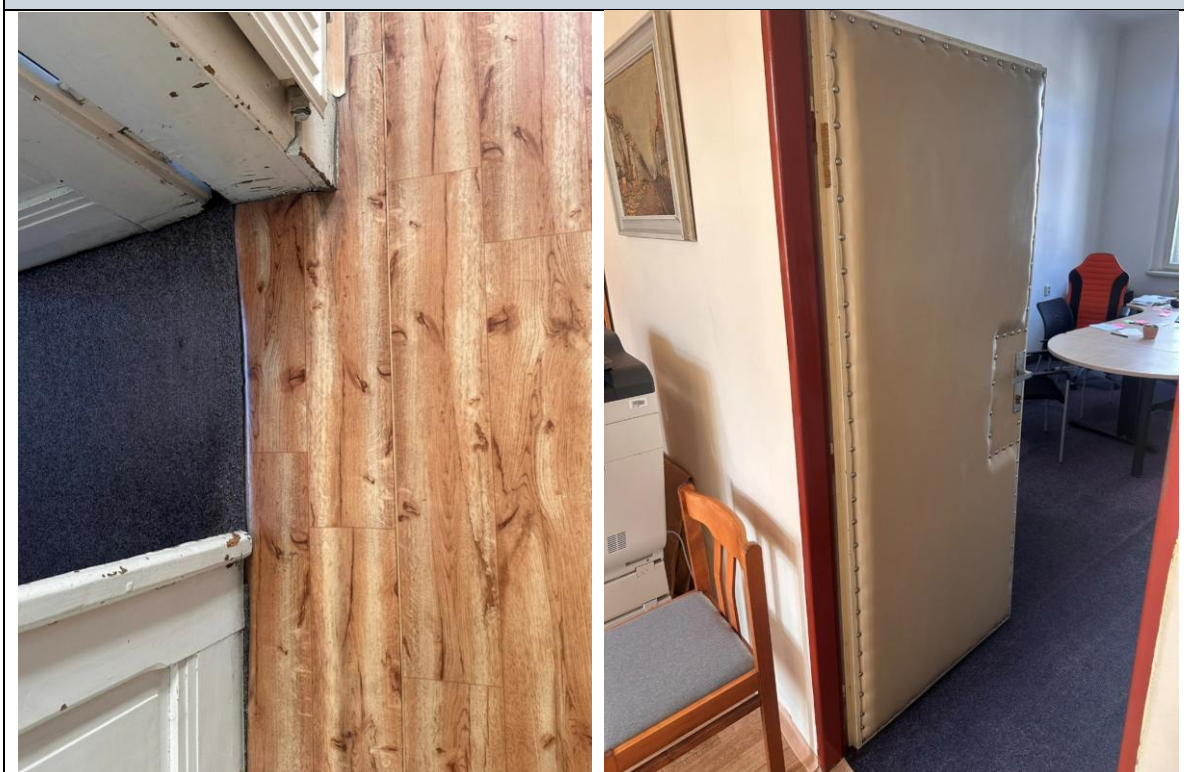
Fotografie – Budova B – poškození původních dveří, novodobé dveře

U dveří se nejedná o závady funkční, ale spíše estetické, kdy je povrch dveří opotřebovaný a znečištěný, místy s odlepeným nebo poškozeným nátěrem. Na styku křídel je patrné nerovnoměrné slícování, pravděpodobně v důsledku sesednutí závěsů či deformace rámu. Zárubeň i obložení vykazují menší praskliny a otlučky způsobené dlouhodobým užíváním. Funkčnost dveří se zdá být zachována, nicméně vhodná by byla renovace povrchu a seřízení křídel.

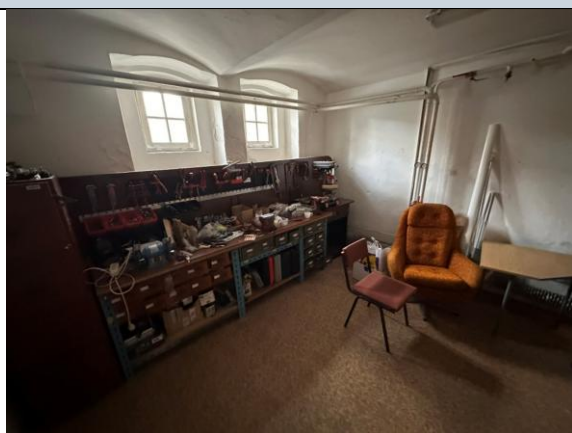
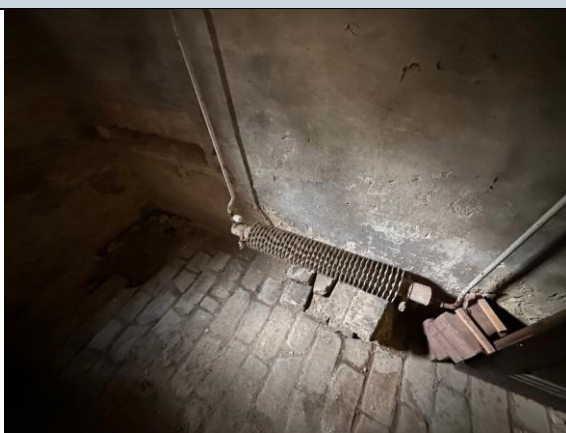
Fotografie Budova B – podlahy sklepa

Stav	neuspokojivý
Míra závažnosti	mírná, závažná, estetická
Druh poruchy	zjevná, vizuální, zjistitelná
Priorita oprav	1-3 roky
Rozsah opravy	dle individuální potřeby

Vzhledem k přítomnosti vlhkosti ve sklepe doporučujeme řešit skladby komplexně včetně řešení hydroizolace stěn. Nutné bude odstranit i příčiny vlhkosti jednak zemní vlhkost, ale i z kanalizace u severozápadní strany.

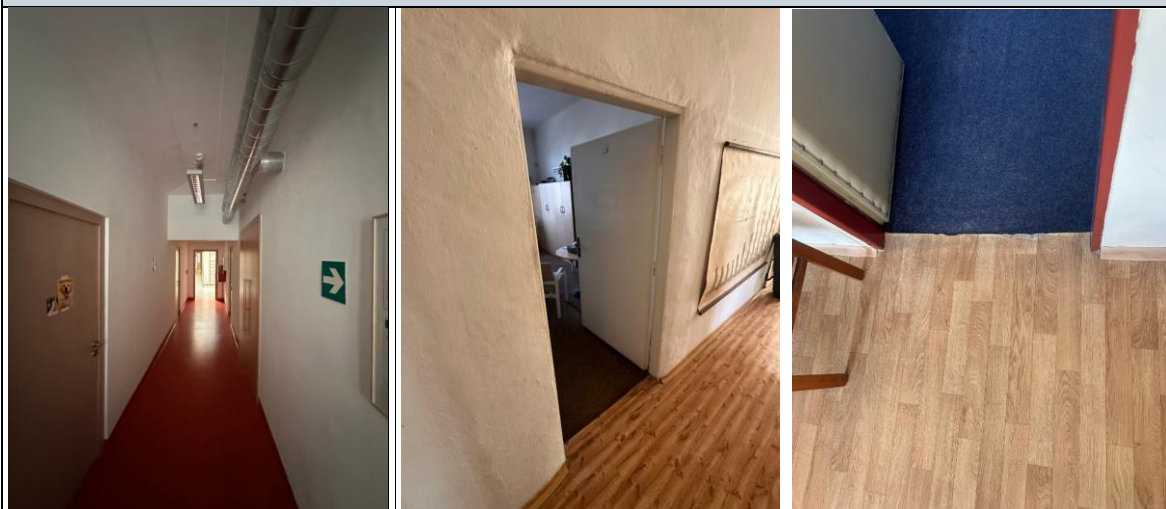
Fotografie Budova B – podlahy

Stav	uspokojivý
Míra závažnosti	estetická
Druh poruchy	zjevná, vizuální, zjistitelná
Priorita oprav	dlouhodobá
Rozsah opravy	lokálně neopravitelná

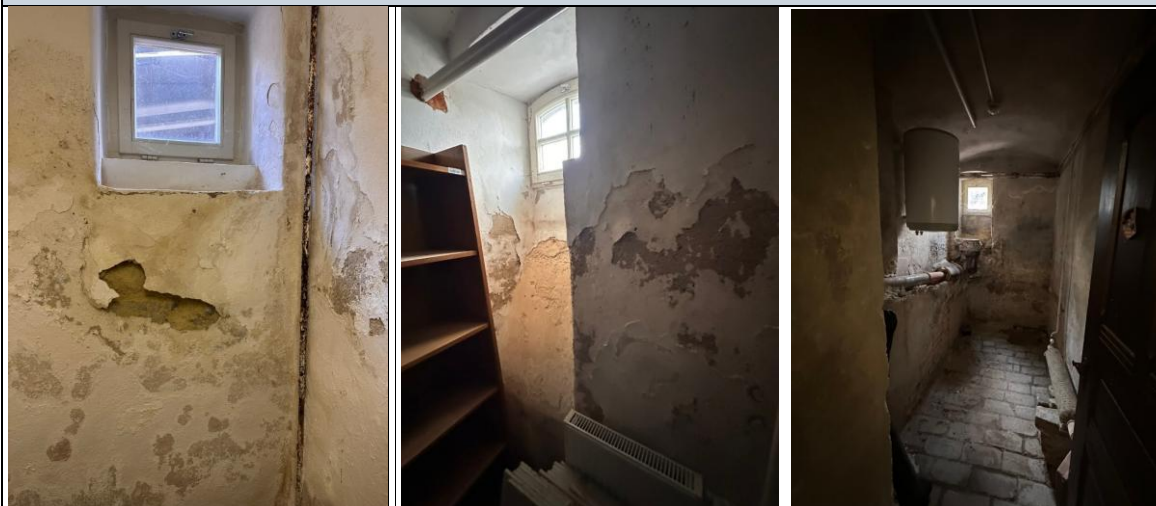
Fotografie Budova B – omítky sklep

Stav	neuspokojivý
Míra závažnosti	havarijní
Druh poruchy	zjevná, vizuální, zjistitelná
Priorita oprav	krátkodobá
Rozsah opravy	Komplexní

Ve sklepe zřejmá degradace omítek vlivem vlhkosti, nutná sanace.

Všechny nesoudržné nebo porušené plochy musejí být odstraněny včetně podkladu, je nutné odstranit příčiny zatékání nebo výskytu zvýšené vlhkosti zdiva (podkladu), případně je alespoň maximálně eliminovat. V případě degradace zdící malty bude nutné zdivo proškrábnout i ve spárách a následně přespárovat, dále zvolit vhodné nové souvrství povrchové úpravy (např. souvrství sanačních omítek) včetně difuzně otevřené finální vrstvy.

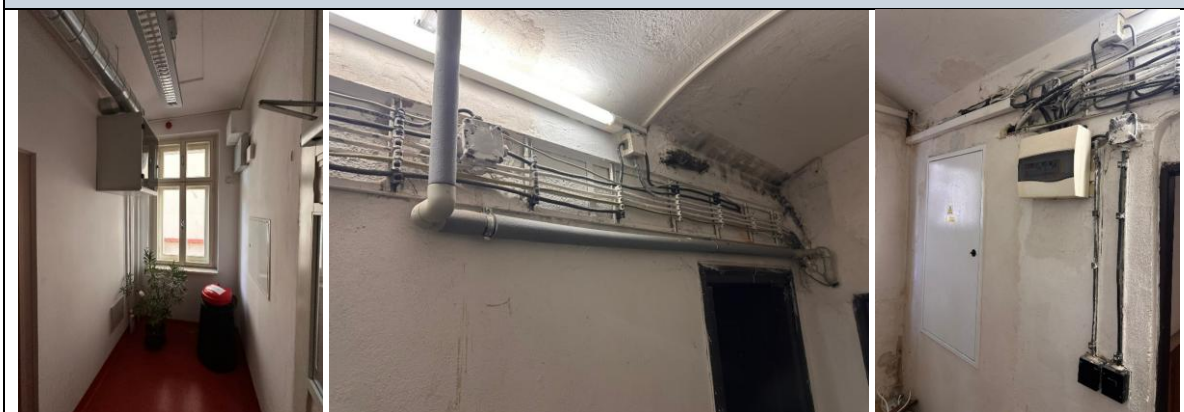
Fotografie Budova B – elektroinstalace, ilustrační foto

V rámci průzkumu byla provedena zevrubná prohlídka stávající elektroinstalace, ta byla v průběhu desetiletí postupně obnovována, upravována a doplňována dle aktuálních provozních potřeb a s ohledem na tehdejší platné normy a legislativní požadavky. Zásahy však probíhaly nesourodě, po částech a bez jednotné koncepce, často pouze ve vazbě na provozní okruhy nebo lokální rekonstrukce jednotlivých místností.

Rozvody vykazují různorodé technické provedení a stáří – od původních vedení až po novodobé. V přízemí, v rámci propojení objektů provedeno nově pod omítky a v podhledech. Jinak zejména ve sklepních a půdních prostorech i bez řádného uložení.

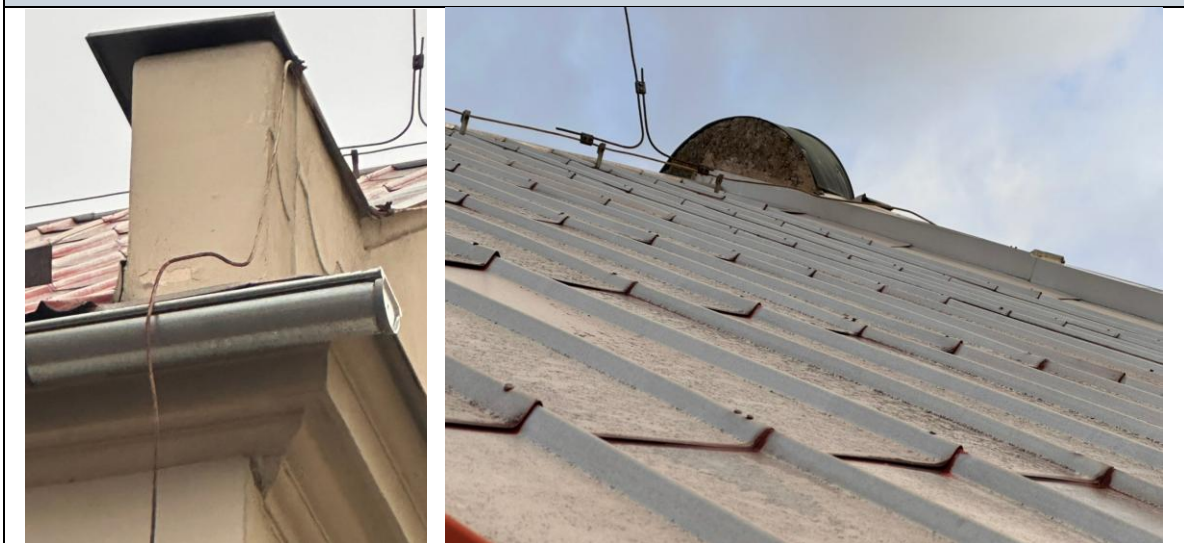
Fotografie Budova A – hromosvod

Hromosvodná soustava je společná s objektem č.p. 1550, objekty mají shodně tři nadzemní podlaží a sedlové střechy, které nejsou spojeny v souvislou střechu. Objekty jsou propojeny pouze na úrovni přízemí. Hromosvodná soustava je provedená z drátu FeZn 8 mm, na střechách je upevněna na podpěrách zaručující dostatečnou vzdálenost od střešních pláštů. Na objektech jsou dva pomocné jímače a 3 svody, které mají v nadzemní části osazeny zkušební svorky. Zemnič je dle revizní zprávy strojený ze zemních pásků FeZn a je propojený drátem FeZn přes zkušební svorky z hromosvodné soustavy. Kovové části střechy jsou vodivě napojeny na hromosvodnou soustavu objektu. Hromosvod má revizi z 6/2025. Vizuálně vykazuje známky koroze na svorkách hřebenové soustavy.

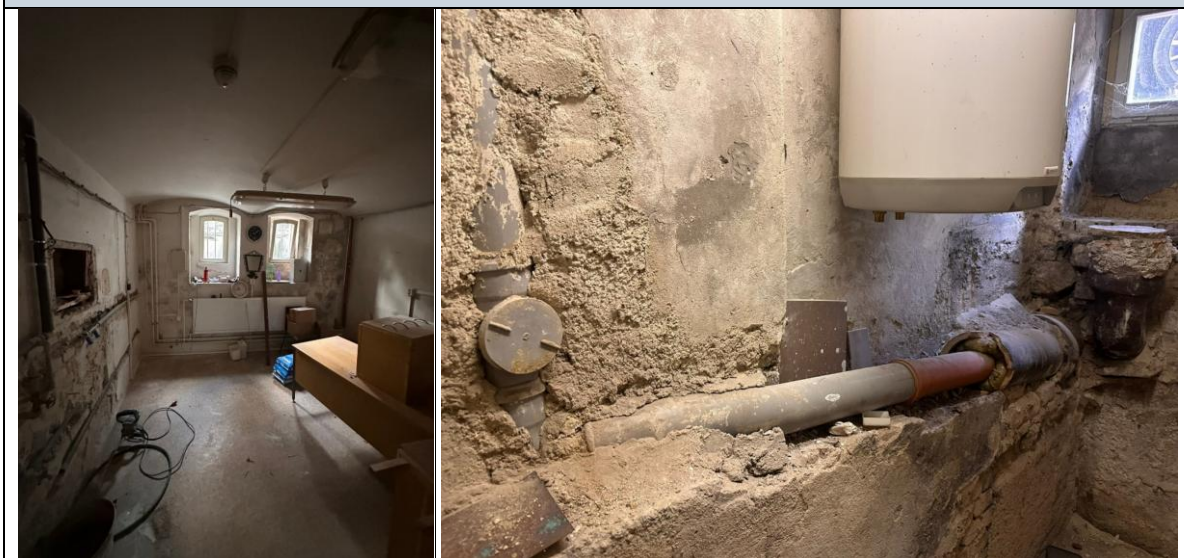
Fotografie Budova B – kanalizace, vodovod

Objekt je napojen na jednotnou kanalizaci. Rozvody splaškové kanalizace v nadzemní části byly v rámci úpravy sociálních zařízení již provedeny v plastu. Ležatá kanalizace ve sklepě částečně původní kamenina, v rámci revitalizace doporučujeme provést revizi a výměnu původních tras.

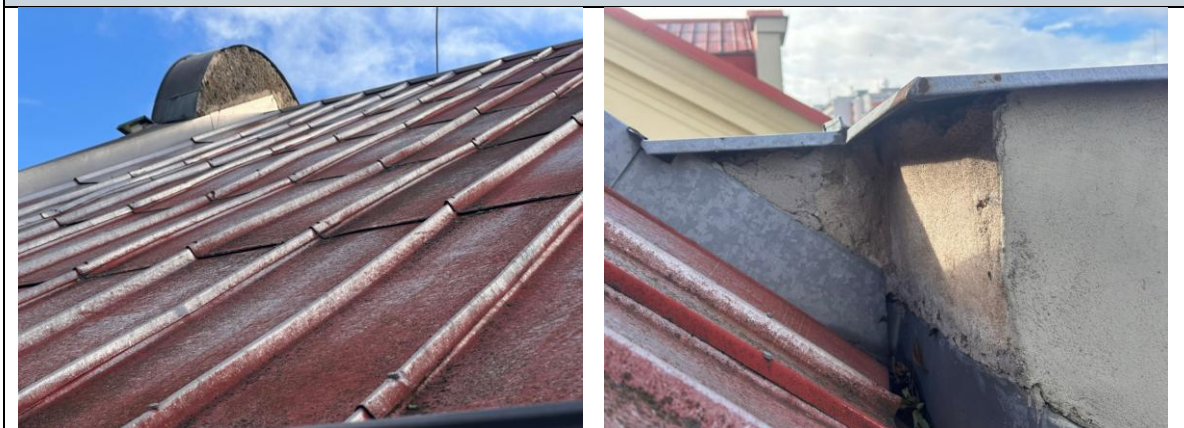
Fotografie Budova B – nefunkční detaily oplechování

Klempířské prvky jsou provedeny z měděného i pozinkovaného plechu, některé prvky jsou na hranici své životnosti. Prvky, které byly vyměněné, nejsou zejména v detailech provedeny dle zvyklostí a neplní tak svoji funkci. Zcela chybí ochranné nátěry nebo nejsou obnoveny. Vlivem těchto vad a poruch dochází k zatékání do podkladních konstrukcí, ke korozi.

Netěsnosti ve spojích, dožilé kotvení, mnoho prvků na nedostupných místech bez možnosti pravidelné údržby bez lezecké techniky.

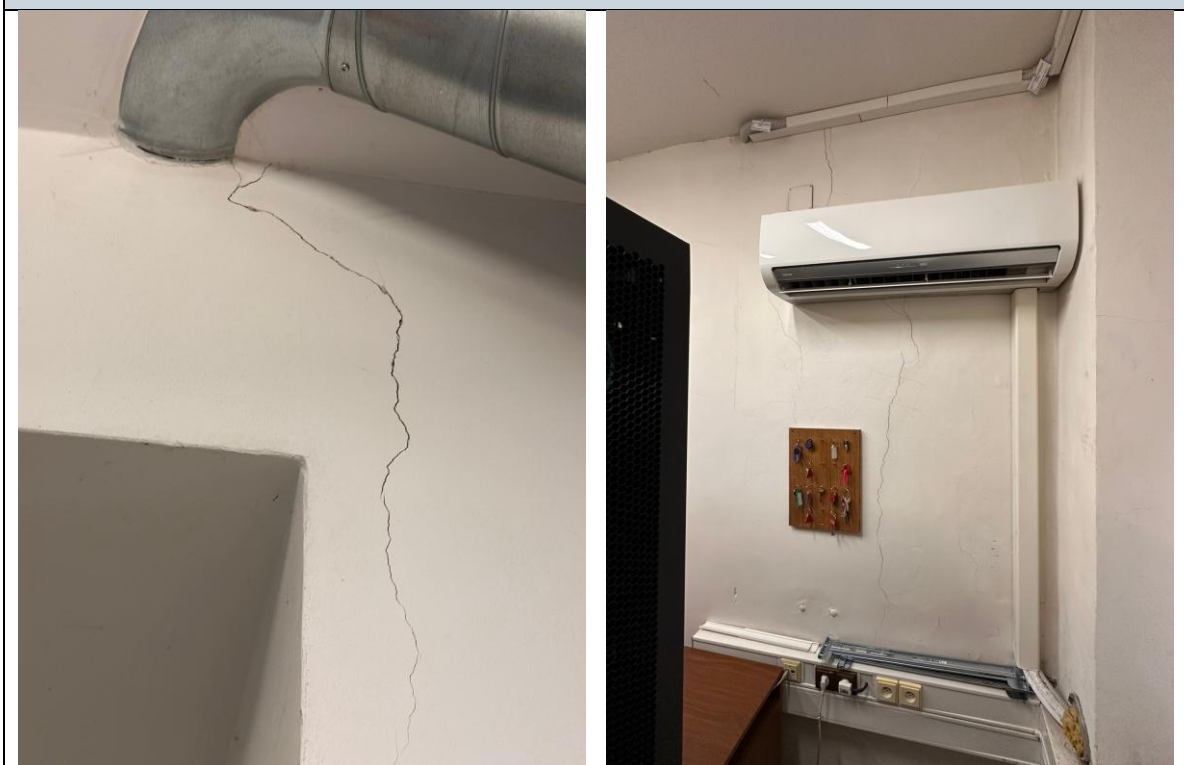
Fotografie Budova C – vestavba, trhliny v nadpraží, trhliny server

Nosné zdivo vestavby mezi objekty Budovy B a Budovy C bylo dle dokumentace provedeno z plynosilikátových tvárnic. Na přechodu vestavby do obou objektů se v nadpraží objevily šikmé trhliny otevřené 0-5 mm. Trhlina vede od VZT potrubí v nadpraží šikmo přes uložení překladů, pod úroveň nadpraží. Pravděpodobně se jedná o trhlinu, která bude souviset s trasou VZT potrubí nad nosnou konstrukcí v nadpraží. Měl by být ověřen případný rozsah pod omítkou, doporučujeme v první fázi osadit sádrové terče a sledovat stav a vývoj trhlín. Při změně okamžitě řešit!

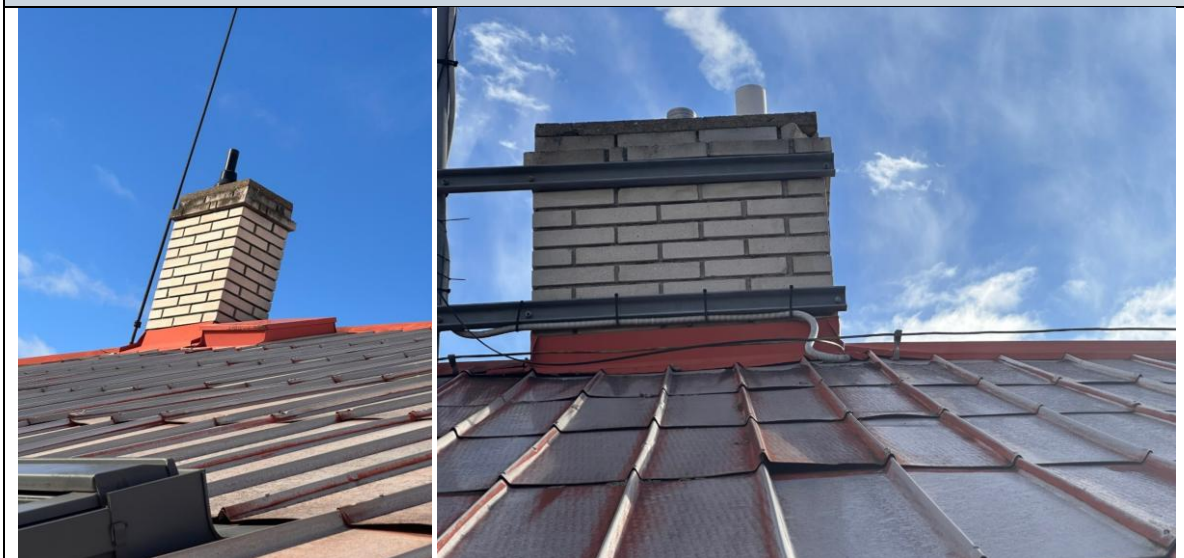
Fotografie – Budova C – komíny

V rámci průzkumu jako podkladu pro účely architektonické soutěže nebyl proveden pasport komínů. Rovinou střechy procházejí dvě komínová tělesa umístěná v hřebeni sedlové střechy. Dva komínové průduchy 150x150 mm jsou, z kotleny objektu umístěné ve sklepě, vyložkovány vložkami typu AL a slouží pro odtah od plynových kotlů Viadrus. Jeden od kotle K1, kde je délka kouřovodu 1,75 m, účinná výška kouřovodu 0,9 m a průměr vložky 130 mm, účinná výška komínového průduchu je 16 m. Druhý od kotle K2, kde je délka kouřovodu 2 m, účinná výška kouřovodu 0,8 m a průměr vložky 110 mm, účinná výška komínového průduchu je 17 m. Spalinové cesty jsou pravidelně čištěny a kontrolovány, poslední revize proběhla 3/2025. Přestože komínové hlavy jsou v celém areálu nejnovější a vypadají nejlépe, tak došlo k rozlámání cihel poslední řady pod deskou. Část cihly již z tělesa vypadla a zadržel ji okap směrem do ulice. Musí se provést oprava hlavy komínu – stav havarijní!

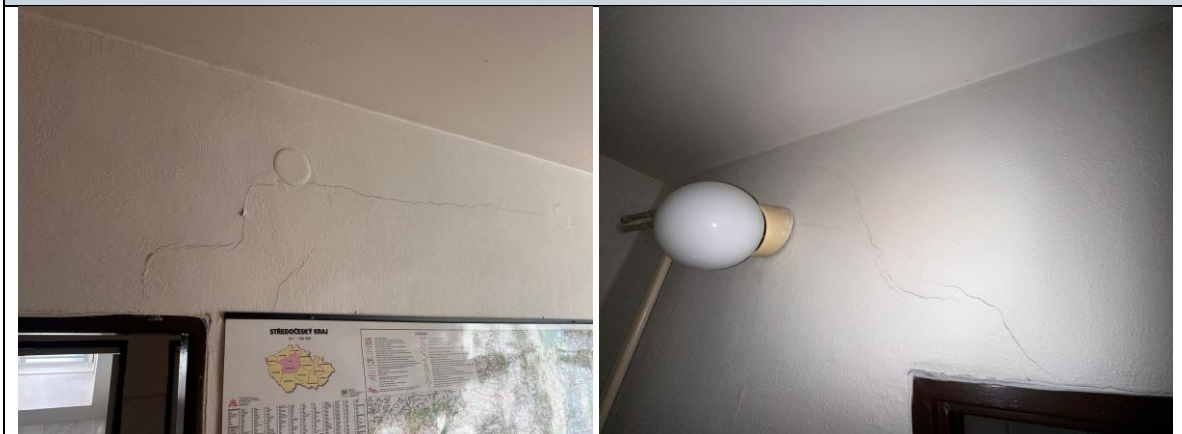
Fotografie Budova C – trhliny v podkroví

V podkroví jsou ve větším rozsahu trhliny na styku materiálů zdiva a SDK. Trhliny ve zdivu, kolem střešních oken. Do podkroví zatéká. Všechny trhliny a projevy zatékání na omítkách budou způsobeny kombinací několika vlivů, a to promrzáním pláště, dotvarováním přetížené konstrukce krovu, zatékáním přes střešní plášť, vlivem nedostatečného zateplení s následky kondenzace a nekvalitním zpracováním detailů na styku dvou materiálů. Některé trhliny jsou více otevřené, ale staticky bezpečné. Je třeba ověřit dimenze jednotlivých prvků krovu a jejich stav, protože do konstrukce prokazatelně teče. Zajistit nepropustnost pláště budovy. Provést dodatečné sondy do skladby střešního pláště.

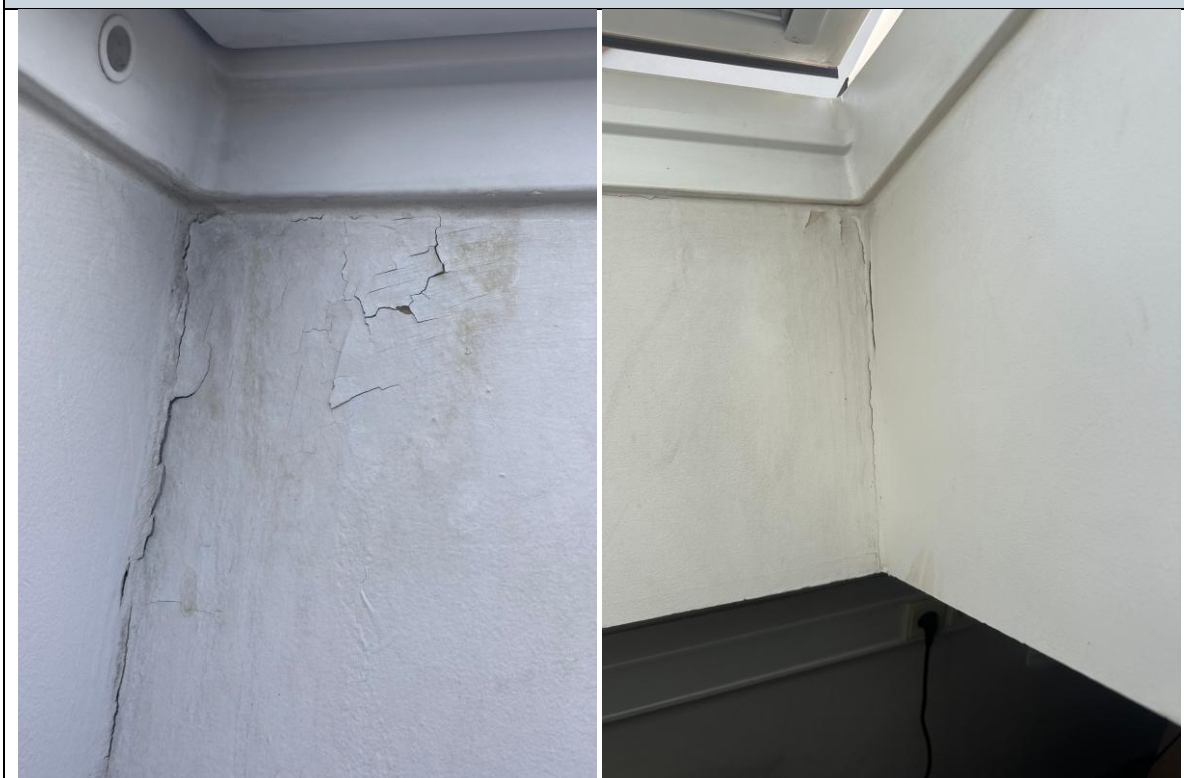
Fotografie Budova C – zatékání do podkroví

Z hlediska statického nebyly na krovu objeveny staticky významné poruchy ovlivňující stabilitu konstrukce krovu. Nicméně, je třeba zajistit nepropustnost střechy a prostor pod hřebenem větrat.

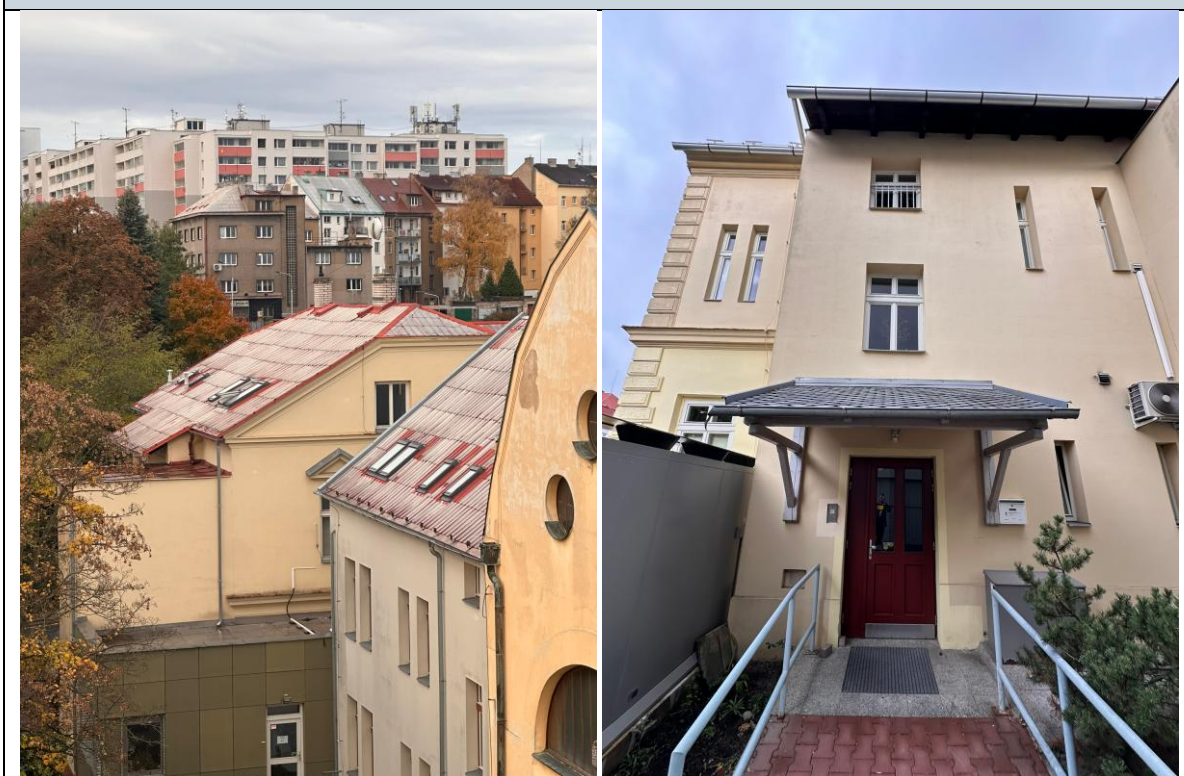
Fotografie – Budova C – střecha

Střešní krytina ze šablon. Pod plechem předpoklad lepenka, dle detailu na štítu celoplošné bednění. Na střechu je jeden střešní výlez, ale střecha nemá žádné servisní lávky a její základní údržba a vizuální kontrola je tak bez lezecké techniky prakticky vyloučena.

Směrem do ulice je obloukový štít na ose domu. Plechová krytina má patrnou degradaci povrchového nátěru s viditelnými, zatím lokálními projevy koroze. V ploše střechy jsou osazena střešní okna z půdní vestavby. Klempířské prvky vykazují netěsnosti a znečištění, zejména v napojeních na štítové zdivo.

Závady lze vyhodnotit jako středně vážné až vážné, protože do objektu pře střešní plášť zatéká, což není bez důkladného průzkumu ze střechy možné lokalizovat. Je třeba se zaměřit na netěsnosti klempířských prvků, jejich kotvení, detaily úžlabí a žlabů. Poškozené prvky nahradit v krátkém horizontu. Zajistit obnovu ochranného nátěru krytiny.

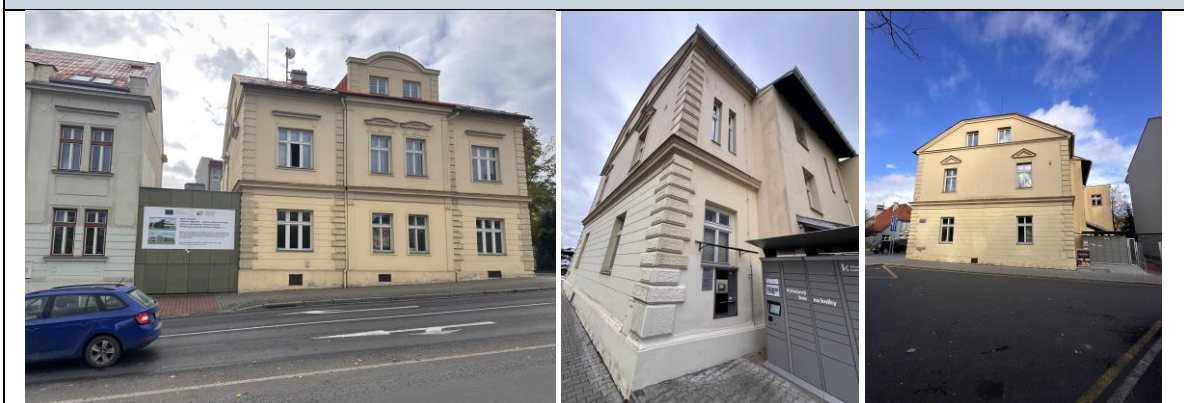
Fotografie – Budova C – fasáda

Omítka je poškozena vlivem povětrnosti a vzestupné vlhkosti – především v úrovni soklu, kde dochází k odlupování a solným výkvětům. Sokl je hladký, předstupující před líc fasády. Lokálně jsou patrné degradační jevy – trhliny, odpadlá omítka a sekundární opravy bez sjednocení povrchu. Mezi patry probíhá výrazná profilovaná kordonová římsa, která opticky dělí fasádu a zároveň chrání spodní plochy před dešťovou vodou. Závěr fasády tvoří korunní římsa s jednoduchým profilovaným pásováním, na kterou navazuje plechová okapová hrana střechy. Na středním rizalitu je umístěn zdobný štít se segmentovým zakončením, opticky propojený s tvarem střešního vikýře. Střecha je polovalbová, s krytinou z červeně natřeného plechu. Ve střední části je vystavěn podkrovní vikýř se dvěma okny, osazený do roviny hlavního štítu. Tento prvek doplňuje architektonickou kompozici průčelí a zajišťuje prosvětlení podkroví. Omítka má místy trhliny, projevy degradace v soklové části, lokální opravy v nesjednocené barvě.

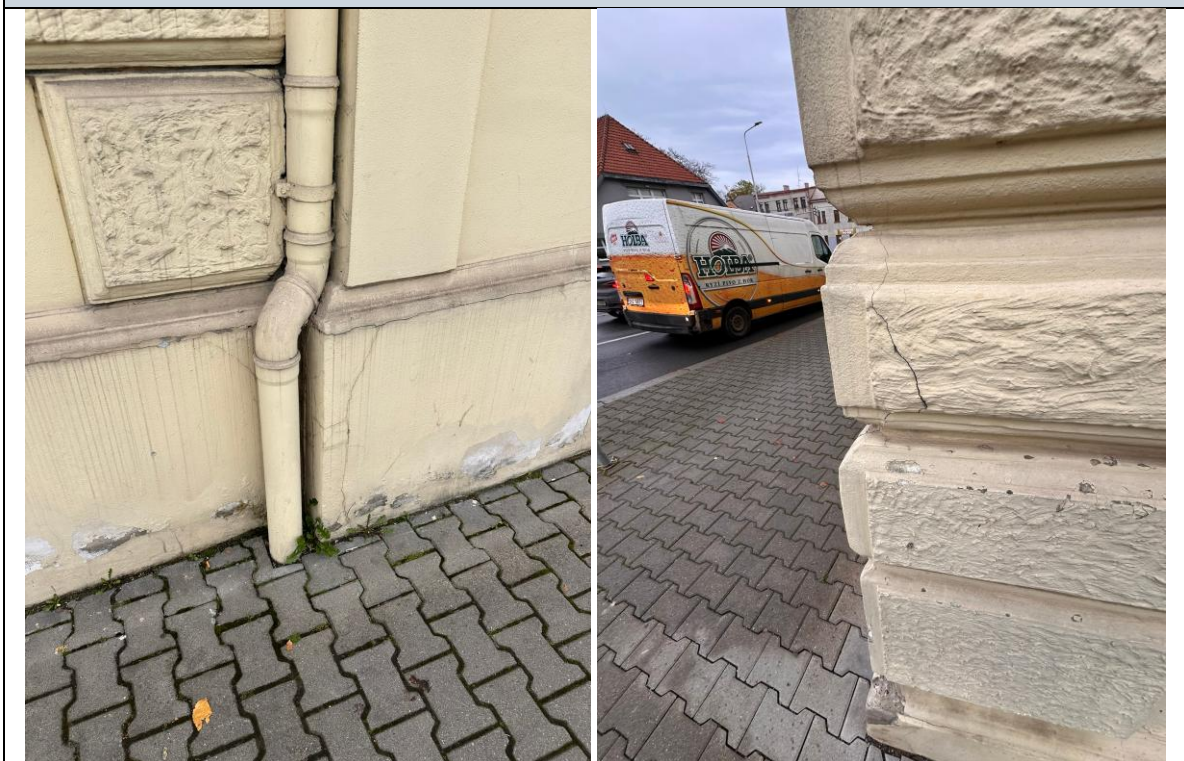
Fotografie – Budova C – trhliny na fasádách

poškozené, odlupující se vrstvy v soklové části. Na několika místech se objevují vlhkostní mapy a solné výkvěty. Lokálně viditelné trhliny v napojení říms a šambrán, většinou povrchového charakteru.

Soklová část narušena vlhkostí, výkvěty a praskliny. Chybí trvale funkční hydroizolace proti zemní vlhkosti. Profilace fasády zachována, místy mechanicky poškozená. Omítkové výplně frontonů vykazují trhlinky.

Konstrukčně je objekt stabilní, bez známek statických poruch. Zjištěné závady jsou povrchového charakteru a souvisí převážně s dlouhodobým působením vlhkosti, teplotních rozdílů a zanedbané údržby omítek a nátěrů. Celkově je fasáda v docela dobrém až průměrném technickém stavu, s doporučením provést komplexní sanaci omítek, doplnění poškozených částí plastické výzdoby a opravu soklové zóny včetně sanačních omítek a drenážních opatření. Aplikovat lokální sanační omítky v soklové části – systémová oprava vlhkostních map, oprava trhlin a přespárování dekorativních prvků. Revize oplechování říms a parapetů, případně doplnění chybějících detailů.

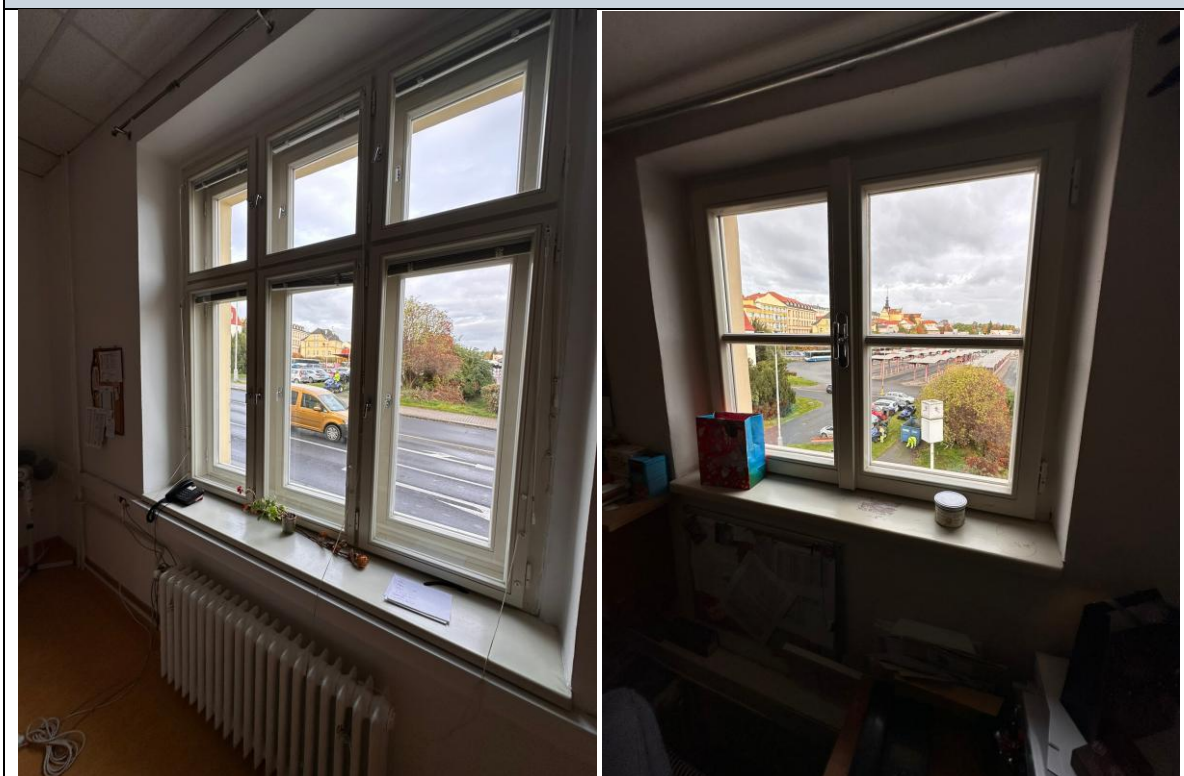
Okna do kanceláří dvojité tzv. špaletová, okna v podkroví jednoduchá, zasklená izolačními skly. Okna jsou udržována a v relativně dobré kondici, všechny prvky funkční z interiéru bez viditelných vad, z exteriéru vlivem působení povětrnosti namáhána více. Všechna natřena v bílém odstínu. Okna v půdní vestavbě v rovině střechy, bílá plastová Velux.

Fotografie Budova C – špaletová okna, okna podkroví

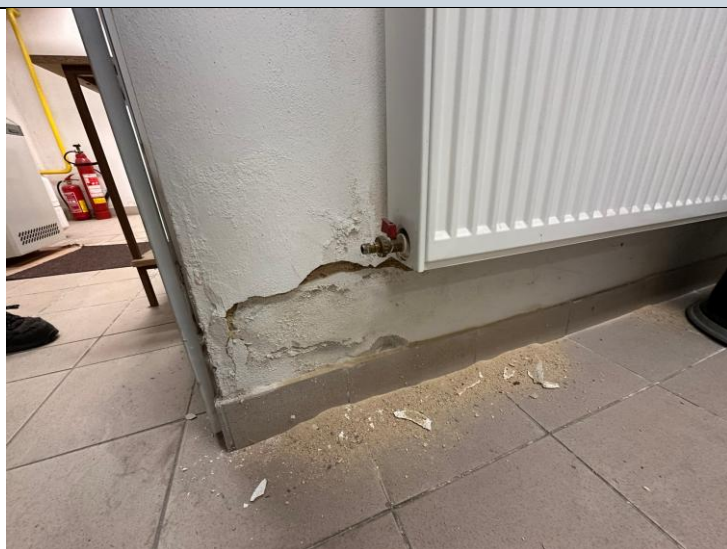
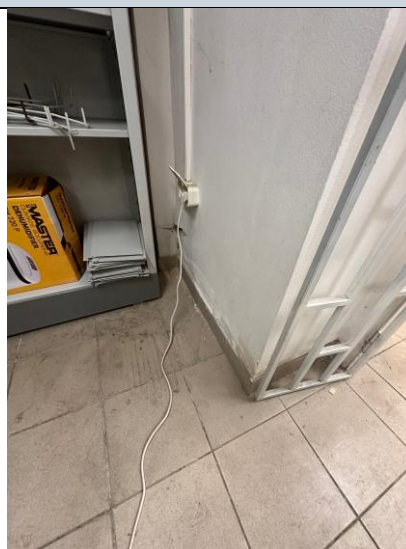
Fotografie Budova C – podlaha sklepa

Stav	neuspokojivý
Míra závažnosti	havarijní
Druh poruchy	zjevná, vizuální, zjiřitelná
Priorita oprav	kratší
Rozsah opravy	komplexní řešení příčin

Vzhledem k přítomnosti vlhkosti ve sklepě doporučujeme řešit izolaci komplexně včetně řešení hydroizolace stěn.

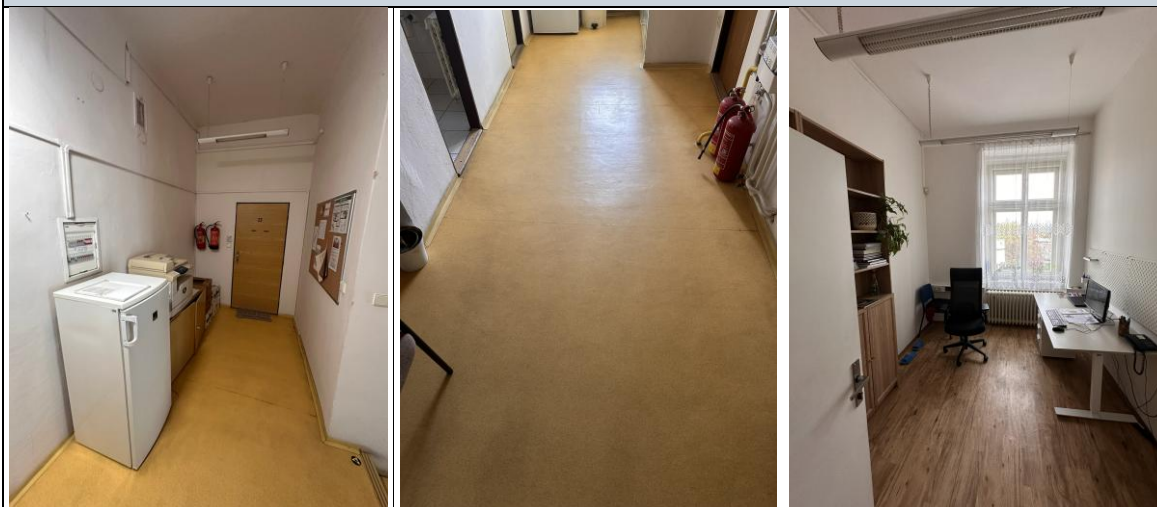
V přízemí domu jsou podlahy nové, byly provedeny v rámci propojení s Budovou C na úrovni tohoto patra. V patře a podkroví koberce a lino, soc. zázemí keramická dlažba.

Fotografie Budova C – podlahy

Stav	uspokojivý
Míra závažnosti	estetická
Druh poruchy	zjevná, vizuální, zjistitelná
Priorita oprav	dlouhodobá
Rozsah opravy	Dle potřeby
