STAVEBNĚ TECHNICKÝ PRŮZKUM STŘEDOČESKÁ VĚDECKÁ KNIHOVNA V KLADNĚ

09-10 2025

název stavby: Středočeská vědecká knihovna v Kladně
místo stavby: gen. Klapálka č.p. 1624 a č.p. 1641
Rooseveltova 1550
272 01 Kladno
rok výstavby: 1903–1911

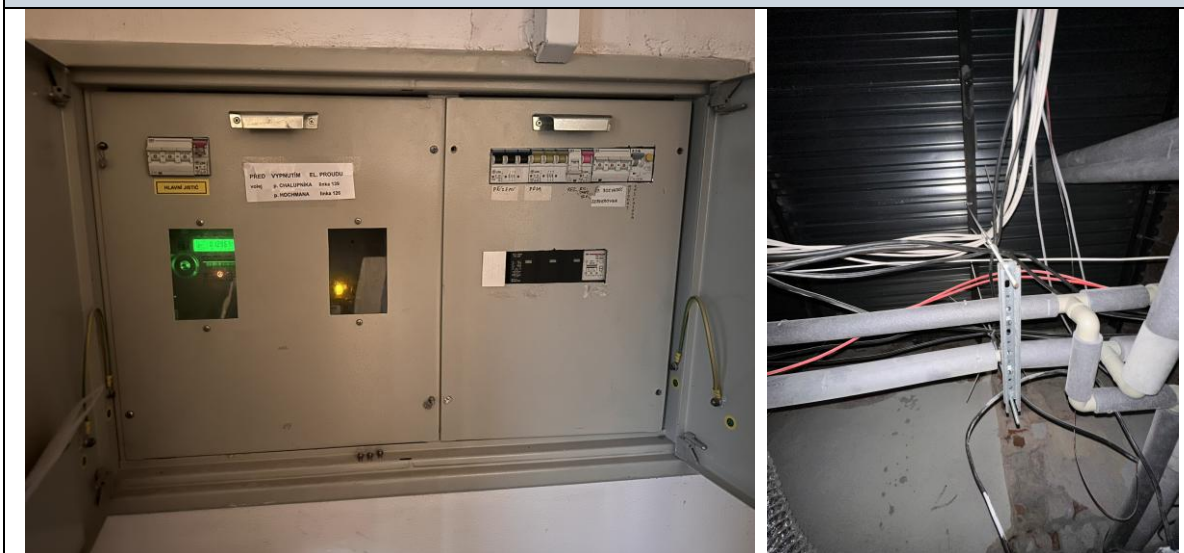
Fotografie Budova C – elektroinstalace, ilustrační foto

V rámci průzkumu byla provedena zevrubná prohlídka stávající elektroinstalace, ta byla postupně obnovována, upravována a doplňována dle aktuálních provozních potřeb a s ohledem na tehdejší platné normy a legislativní požadavky. Zásahy však probíhaly nesourodě, po částech a bez jednotné koncepce, často pouze ve vazbě na provozní okruhy nebo lokální rekonstrukce jednotlivých místností.

Rozvody vykazují různorodé technické provedení a stáří – od původních vedení až po novodobé, přízemí v rámci propojení objektů nově pod omítky a v podhledech.

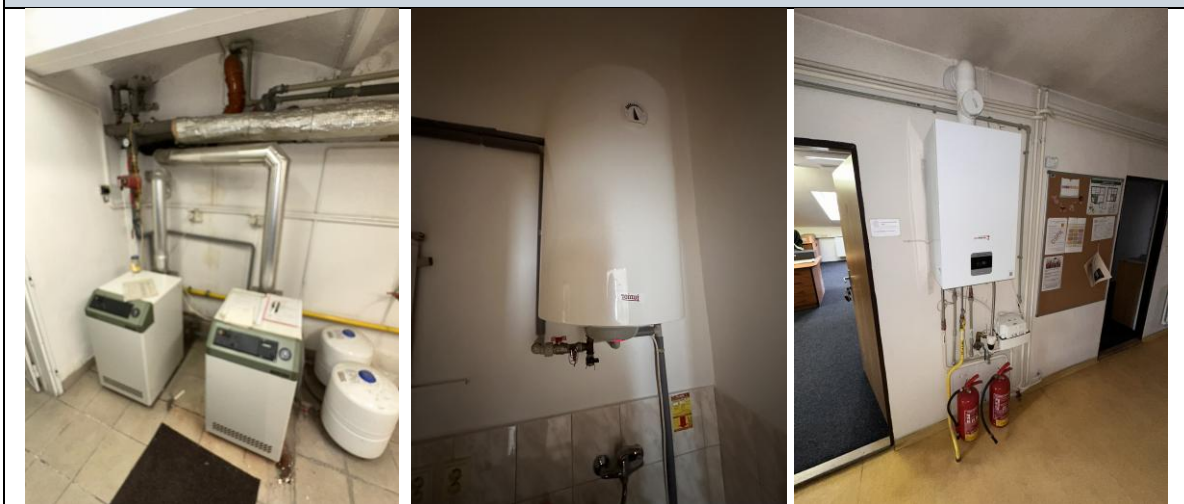
TUV je řešena pouze v prostorách sociálního zázemí pomocí lokálních ohříváčů – bojlerů.

Fotografie Budova C – kaskáda kotlů, bojler, kotel půdní vestavby

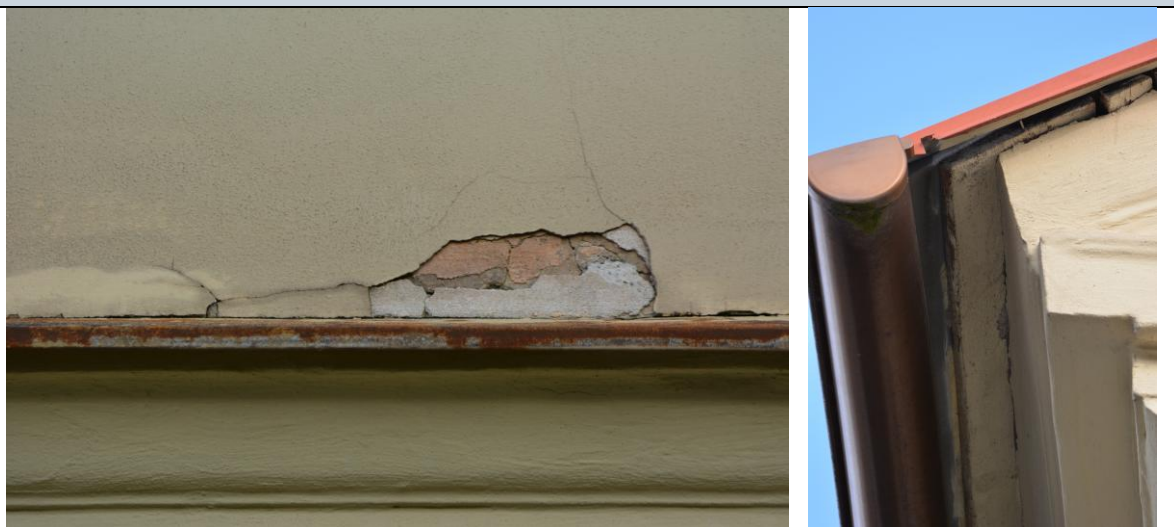
Netěsnosti ve spojích, dožilé kotvení, mnoho prvků na nedostupných místech bez možnosti pravidelné údržby bez lezecké techniky.

Fotografie Budova C – nefunkční detaily oplechování

- Zabránění vnikání vlhkosti do objektu ve sklepě a přízemí domu účinným sanačním opatřením proti zemní vlhkosti.
- Kompletní výměna nefunkčních klempířských prvků, oplechování říms a parapetů.
- Pravidelná a běžná údržba žlabů a dešťových svodů u prvků v dobrém stavu.
- Repase dveřních výplní.
- Oprava fasády.
- Výměna nášlapných vrstev objektu.
- Oprava omítek ve sklepě – zvolit vhodný sanační systém.
- Doplnit funkční a trvalé odvětrání sklepních prostor.

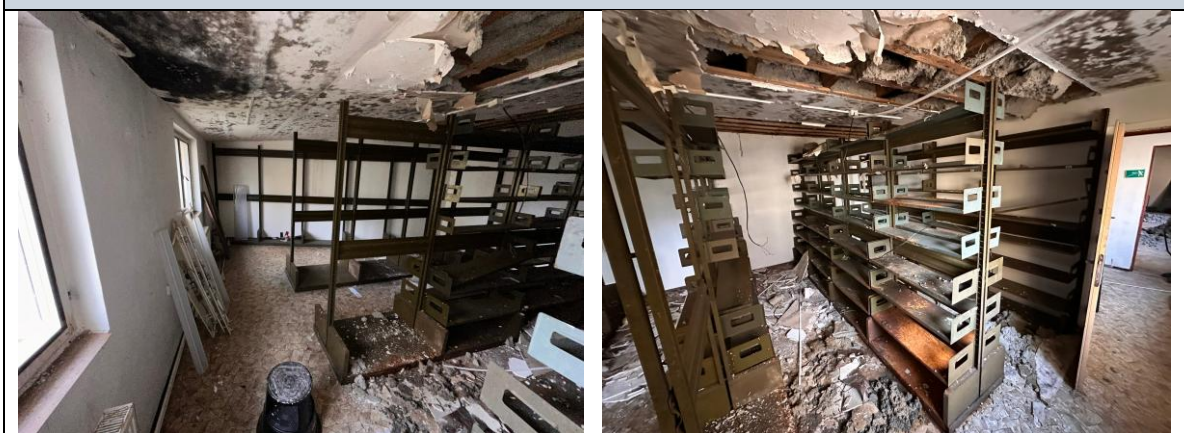
Objekt je kryt pultovou střechou s nízkým sklonem (4 %), která je nesena fošnami, které jsou uloženy na obvodové zdi předního a zadního průčelí. Střešní krytinou z asfaltové lepenky, zespod jsou sádkartonové podhledy. V konstrukci vložena tepelná izolace. Střecha je vlivem dlouhodobého zatékání v havarijním stavu, došlo k promočení tepelné izolace a sádkartonových podhledů, které se zřítily. Na spodním líci stropní konstrukce se zhruba na 1/3 plochy půdorysu objektu objevuje rozsáhlé napadení mikrobiálními koloniemi, převážně tmavého až černého zbarvení. Postižení má nepravidelný mapovitý charakter. Omítka je lokálně uvolněná, ztmavlá a nasáklá. Biologické napadení je aktivní, s rizikem šíření do okolních konstrukcí (zejména dřeva a spár). Porucha je vážná, s aktivní biologickou degradací povrchu. Při ponechání bez zásahu (likvidace) může dojít k rozvoji plísní do vnitřního prostředí a ohrožení zdraví uživatelů, postupné degradaci omítkových vrstev a koroznímu napadení dřevěných prvků, zhoršení mikroklimatu.

Fotografie Budova D – biologické napadení stropní konstrukce – havarijní stav

Protože je objekt samostatně stojící a nevyužívaný, nebyl v rámci rozsahu průzkumu, pro účely architektonické soutěže, proveden odběr vzorků, níže odborný odhad druhu biologického napadení.

Jedná se pravděpodobně o plíseň *Aspergillus niger* (černá plíseň), typicky se projevuje tmavě šedými až černými mapami s jemnou sametovou strukturou, někdy se světlejším lemováním. Velmi častý druh v interiérech s vysokou vlhkostí a nízkou ventilací, např. pod střechou nebo v koupelnách. Roste na minerálních omítkách, sádře i betonu. Způsobuje zápach, alergické reakce a může produkovat mykotoxiny.

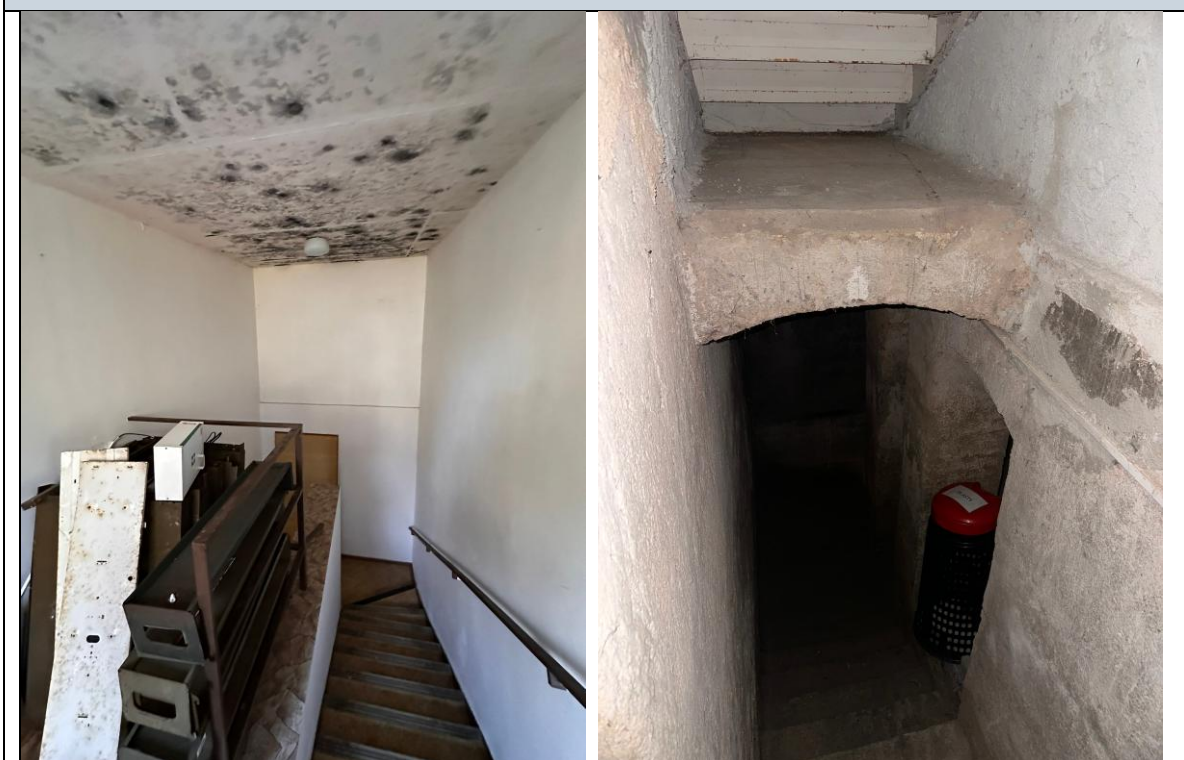
Schodiště do sklepa je vyzděné z betonových cihel a plně podepřené. Konstrukce dvouramenného pravotočivého schodiště z přízemí do patra je ocelová, stupně mají povrchovou úpravu z PVC.

Fotografie Budova D – schodiště

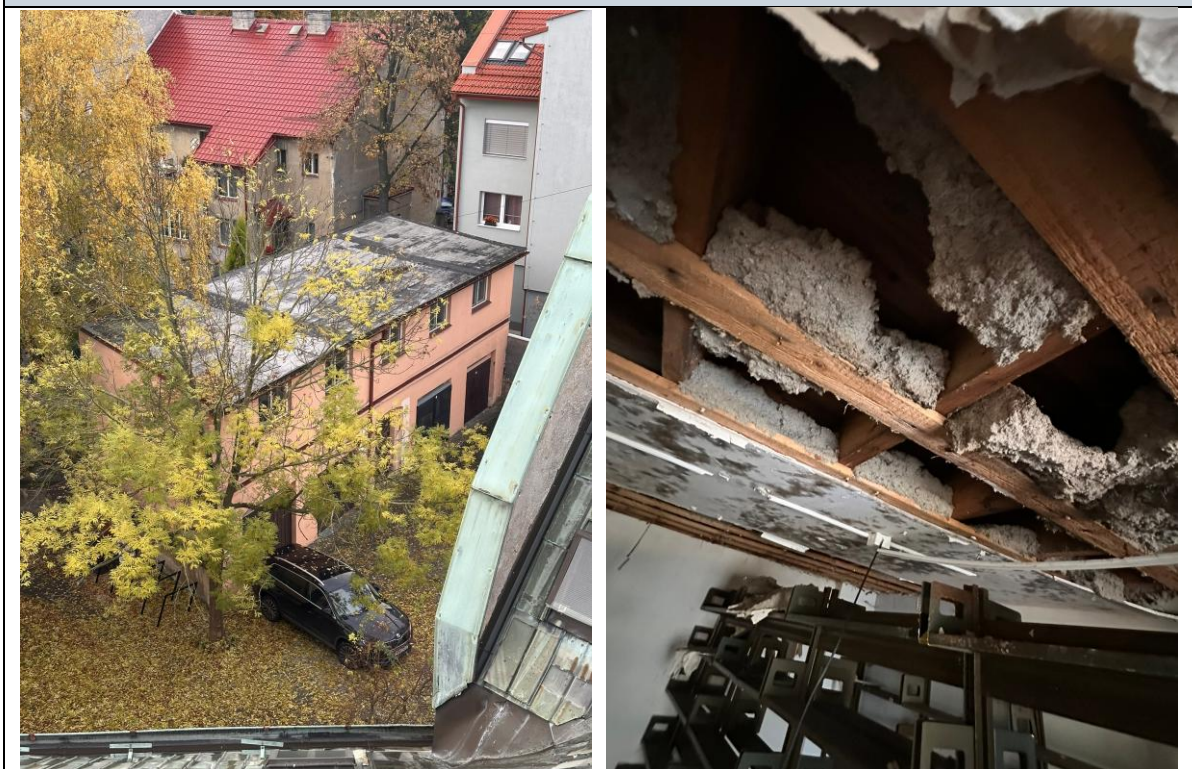
Dřevěná konstrukce střechy tvořená fošny s osovou vzdáleností cca 60 cm, shora záklop z prken na sraz a asfaltové pásy, tvoří pultovou střechu. Zesponu příčný rošt cca 45 cm rozteč z prken, tepelná izolace mezi fošny a zaklopeno SDK. V konstrukci chybí parozábrana a vlivem zatékání je tepelná izolace i SDK podhled kompletně zničen. Dřevěná konstrukce napadena plísní.

Fotografie – Budova D – střecha

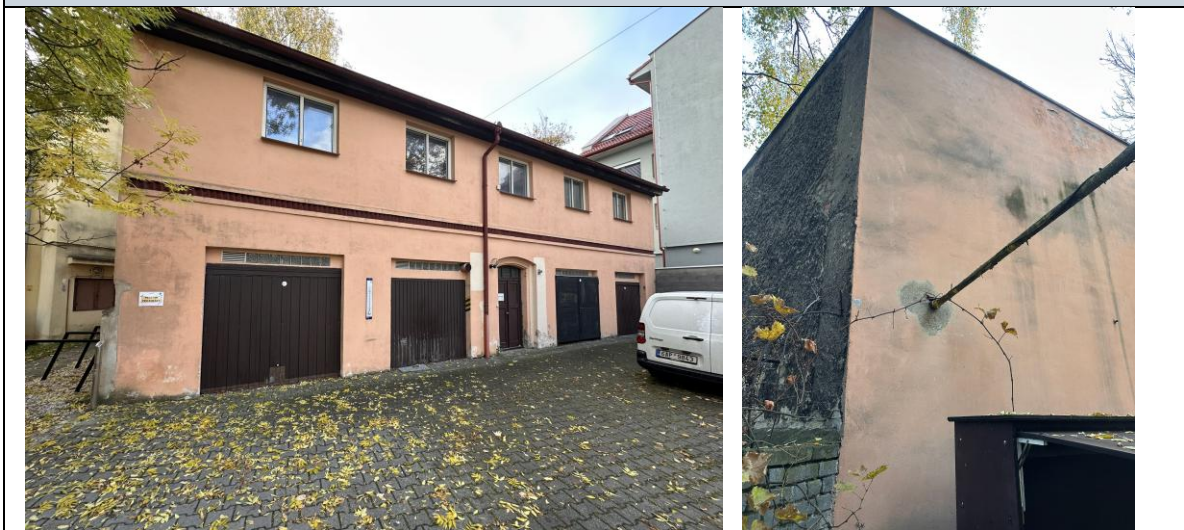
Čelní fasády (severní a východní) objektu jsou opatřeny hladkou dvouvrstvou, vápennou, štukovou omítkou. Jižní fasáda je opatřena nahrubo házenou, nezatáčenou omítkou.

Fotografie – Budova D – fasáda

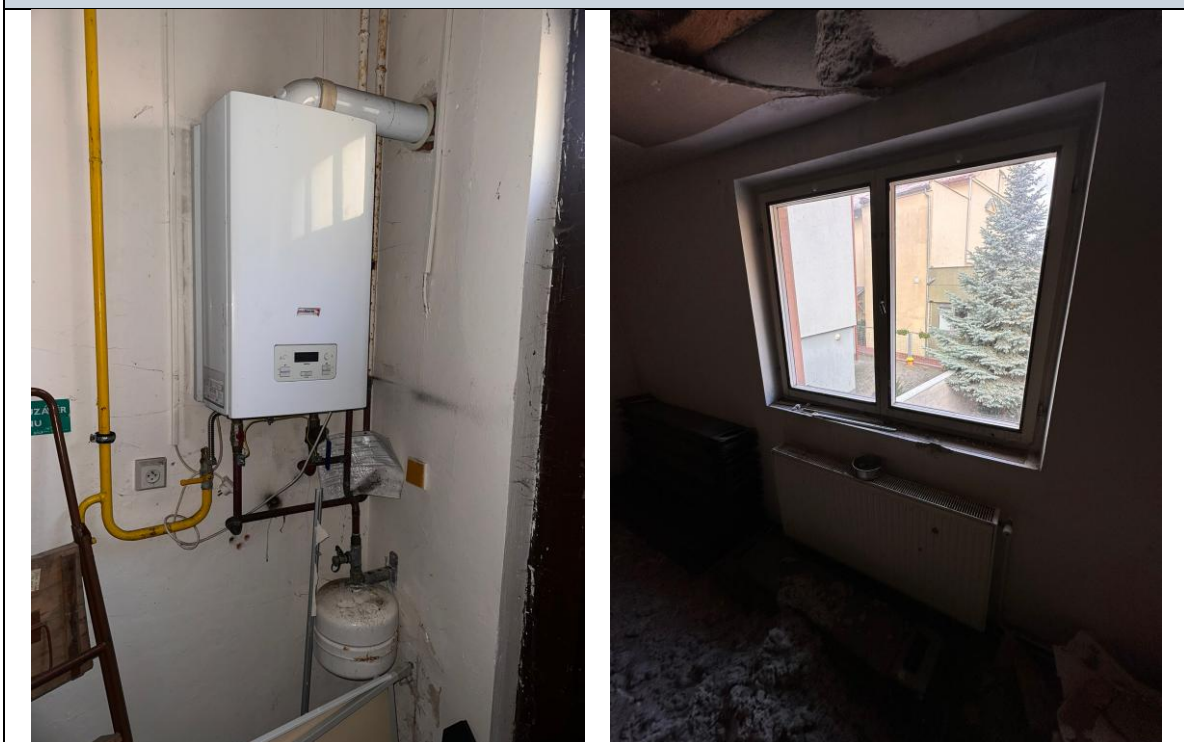
Objekt má vlastní plynový kotel a teplovodní rozvodnou soustavu k deskovým radiátorům v patře. Kotel je odstaven.

Fotografie Budova D – kotel a radiátor

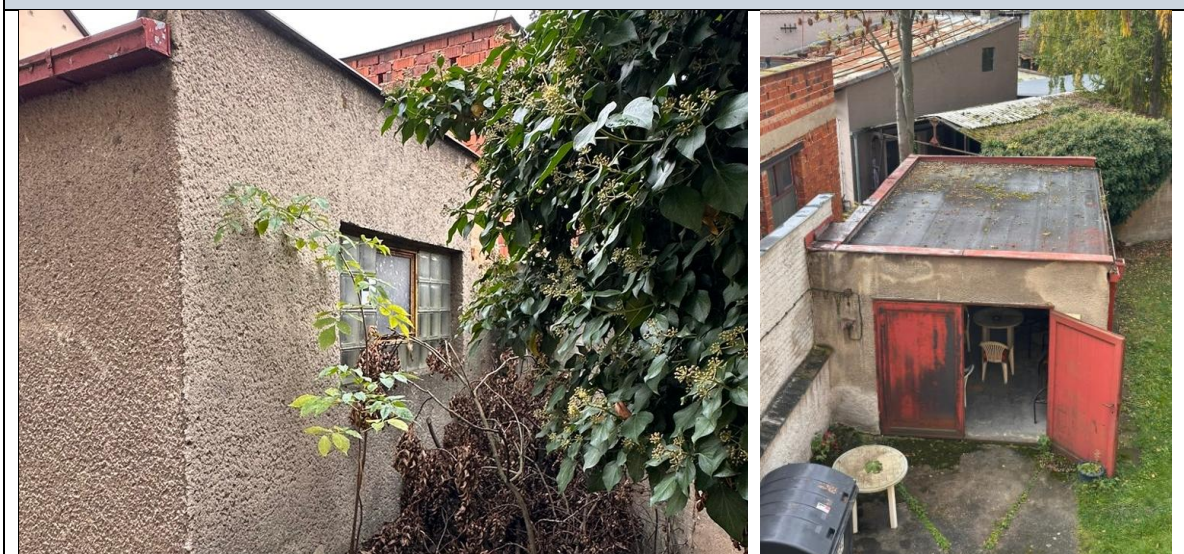
V zadní části objektu na jižní straně, naproti vratům, je jedno okno, které je provedeno ze skleněných tvárnic luxfery (rozm. 9x4 tvárnice), na středu výplně je osazen ocelový rám s jednoduchým zasklením.

Fotografie Garáž E – okno garáže

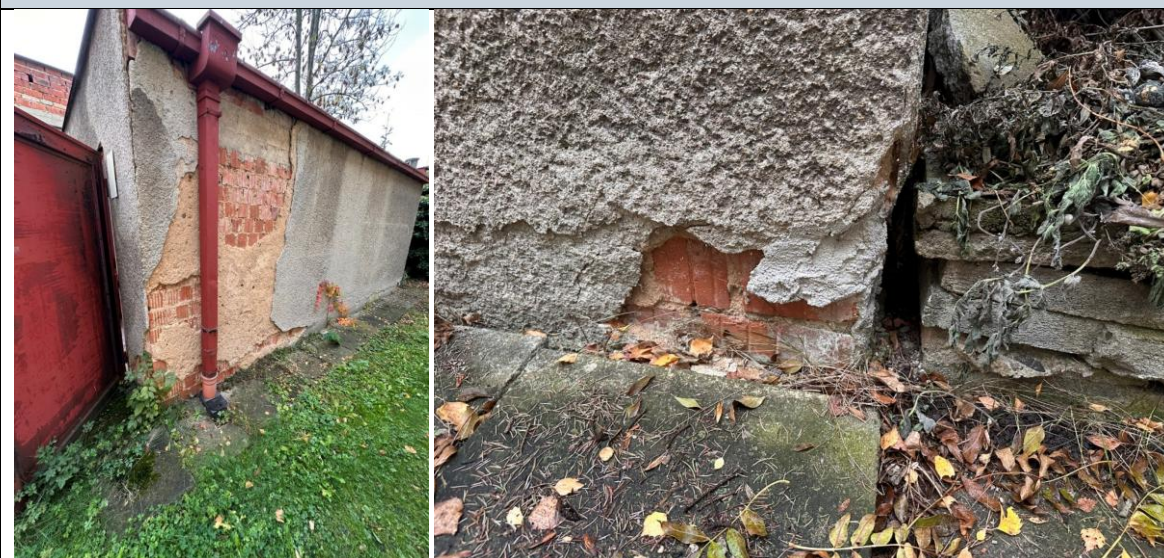
Je provedena tvrdá cementová omítka s rovným povrchem. Omítka je provedená v jedné barvě. Omítka vykazuje závažné poruchy způsobené dlouhodobým působením vlhkosti do zdiva a zatékáním do podkladních vrstev. K zatékání dochází na okapní hraně střechy, zejména v oblasti kotlíku. Prakticky se jedná o zásadní poruchu, která vlivem dlouhodobého zanedbání vedla až k porušení i úplné destrukci omítky včetně podkladních vrstev.

Fotografie Garáž E – poruchy omítky

Stav	neuspokojivý
Míra závažnosti	havarijní, reálně hrozí i utržení velkých kusů omítek a jejich pád
Druh poruchy	zjevná, vizuální, zjistitelná
Priorita oprav	bez zbytečného odkladu
Rozsah opravy	přednostně odstranit nesoudržné části ...

K šíření vlhkosti zdivem dochází také v kontaktu s terénem. Následkem je destrukce struktury jádrové vrstvy omítky, která se pod stále kompaktní vrchní vrstvou udržuje ve zdivu, proto dochází k odpadávání i celých (z vnější strany na první pohled neporušených) částí.

Omítka v soklové části je v havarijním stavu, omítka je zcela degradovaná nedrží na podkladu.

V ploše fasády, kde bylo v dosahu poklepem zjištěno, že pod omítkou vznikají kaverny – omítka není pevně spojena s podkladem a jsou na ní viditelné trhliny, tedy nekompaktní vrstvu omítky drží pohromadě už jen vrchní vrstva. Proto je nutné konstatovat, že fasáda neplní svoje základní funkce týkající se odolnosti proti atmosférické vlhkosti a s tím jsou následně a zásadně ovlivněny tepelné technické vlastnosti pláště budovy. Všechny vady a poruchy fasády jsou způsobeny zvýšenou vlhkostí pronikající do pláště budovy. Je nutné odstranit všechny příčiny zatékání – jako jsou řádně provedené okapové nosy a přesahy, detaily oplechování, dešťové svody a okapový chodník.

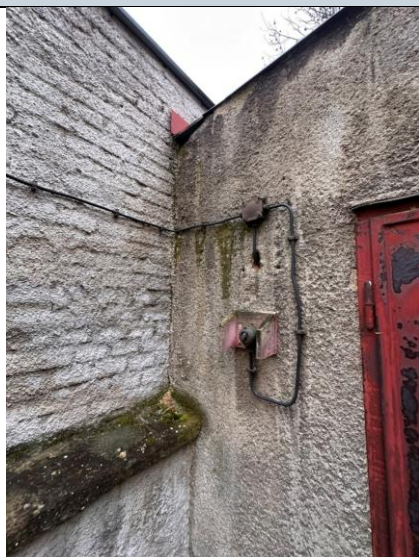
Pouze osvětlení. Původní, dožilá, nevyhovující.

Fotografie Garáž E – elektroinstalace

Stav	neuspokojivý
Míra závažnosti	havarijní
Druh poruchy	zjevná, vizuální, zjistitelná
Priorita oprav	bez zbytečného odkladu
Rozsah opravy	bezpečně odpojit a odstrojit

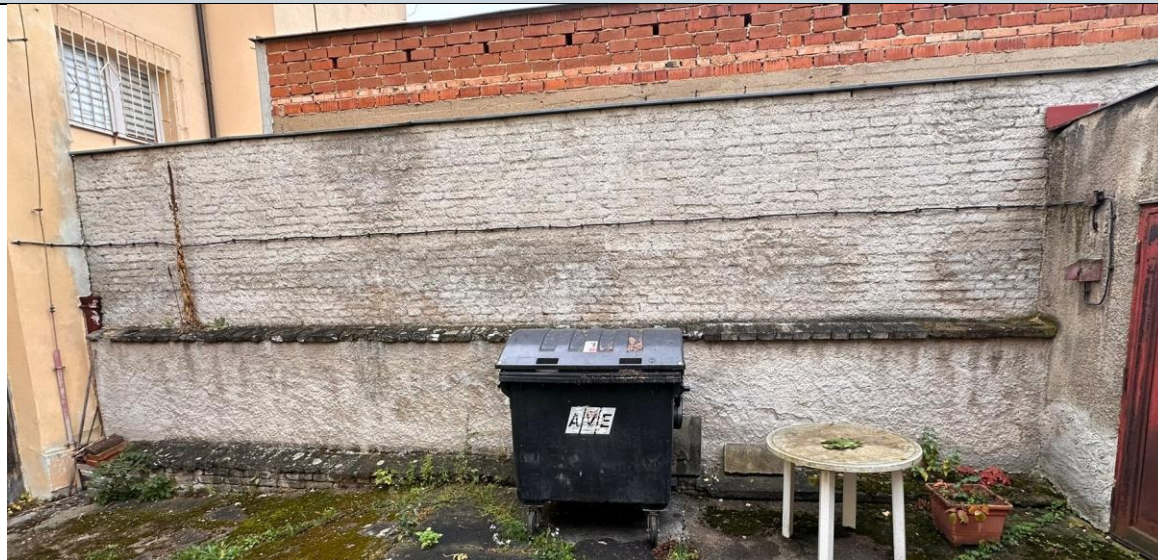
Objekt je na východní straně přistaven ke stěně na hranici pozemku. Ta nevykazuje vizuální kontrolou statické poruchy. Stěna se po výšce 2x zužuje, na patě stěny má tl. cca 60 cm, ve střední části cca 30 cm a v nejužší části má tloušťku cca 15 cm. Hlava stěny je oplechovaná, nižší odskoky jsou opatřeny cihlami na plocho. Celá stěna je opatřena cementovou omítkou, hrubou, v horní části jako silnější vrstva postřiku. Cihly na římsách nejsou řádně vyspárovány, jsou ulámané nebo zcela chybí, dochází tak k zatékání do zdiva, degradaci omítky ve spárách. Po statické stránce je stěna bezpečná, ale bude třeba řešit kompaktnost ploch na římsách.

Fotografie Garáž E – stěna na hranici pozemku

Stav	uspokojivý
Míra závažnosti	... bezpečnostní a funkční, na hranici pozemku
Druh poruchy	zjevná, vizuální, zjištělná
Priorita oprav	velmi krátká 1 rok
Rozsah opravy	zajistit těsné a funkční římsy, doplnit a opravit spáry

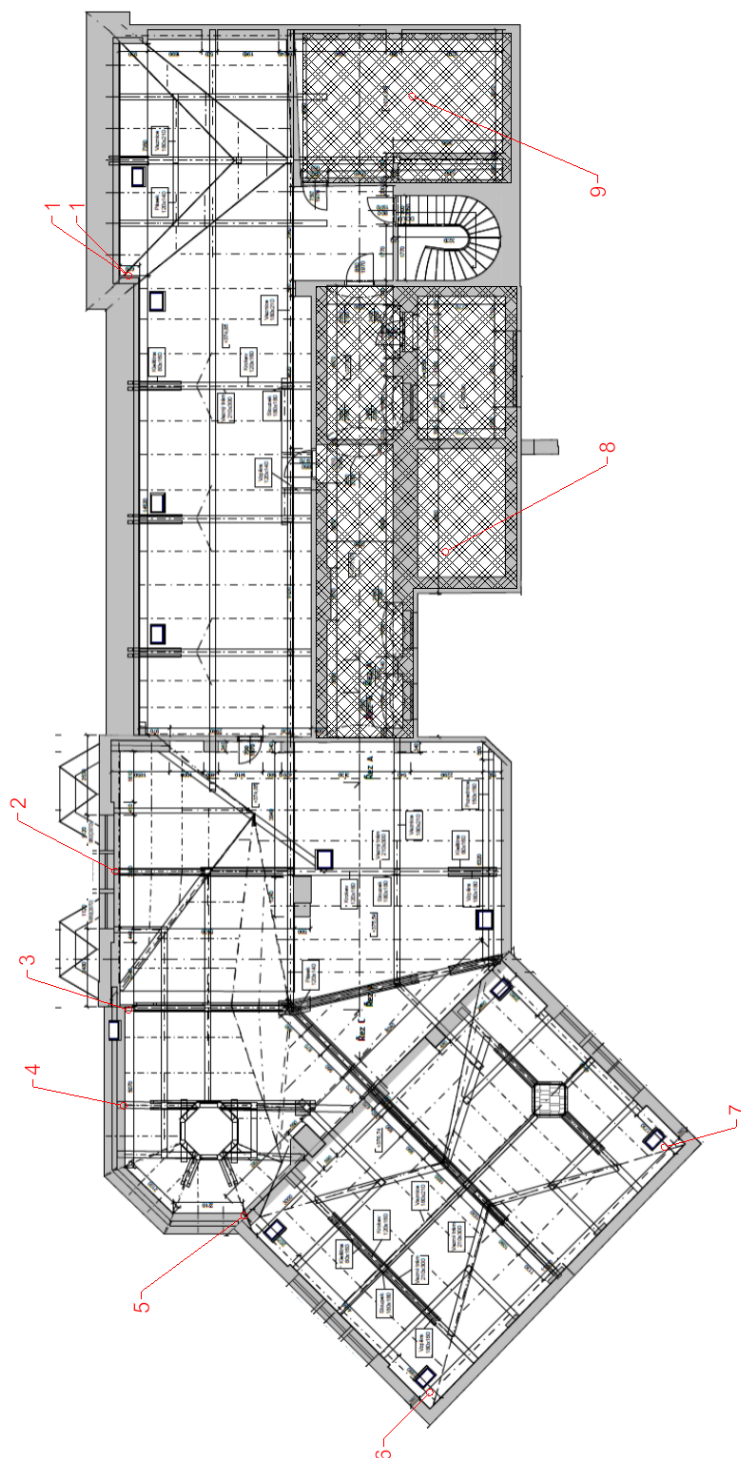
Schematický půdorys krovu

pozice	prvek	poškození	poznámka
1			nová oprava paty krovu
2	vazný trám	C/B	riziko poškození zhlaví
3	vazný trám	C/B	riziko poškození zhlaví
4	vazný trám	B lok. D	prvek cca v 1/2 délky lokálně poškozen do stupně D
5	pozednice	D	odebrán vzorek V1
5	krokev úžlabí I	D/B	
5	krokev nároží	C/B	
5	krokev úžlabí II	D/B	
6	krokev úžlabí		prvek opraven, pata bez podpory - chybí pozednice
7	krokev úžlabí		nová oprava krovu
8		N	konstrukce krovu
9		N	konstrukce krovu

Střešní plášť je z měděných šablon na laťování s podkladem z asfaltové lepenky. V půdním prostoru jsou vedeny vnitřní žlaby. Bylo zjištěno lokální aktivní zatékání (pozice 5 dle půdorysu krovu), jinak se půda jeví převážně čistá, pouze místy s mírnou aktivitou holubů.
