III/23627 Nové Strašecí, oprava mostu
ev. č. 23627-2 přes D6

Dokladová část - Diagnostický průzkum

DSP

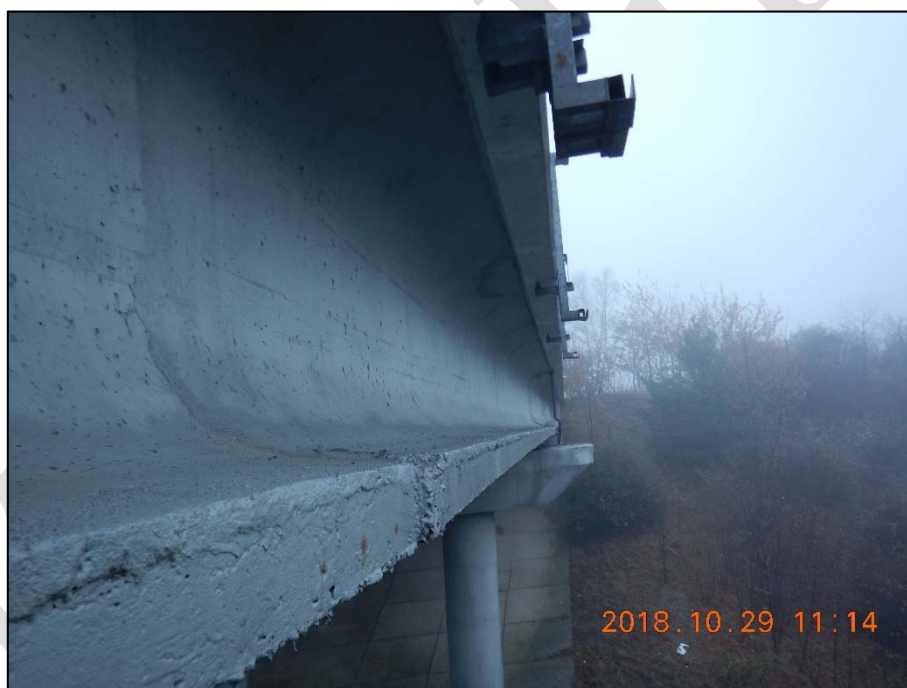
Foto 2: Pohled na boční líc nosné konstrukce opatřenou ochranným nátěrem / stěrkou a úložný práh členěné opěry P2

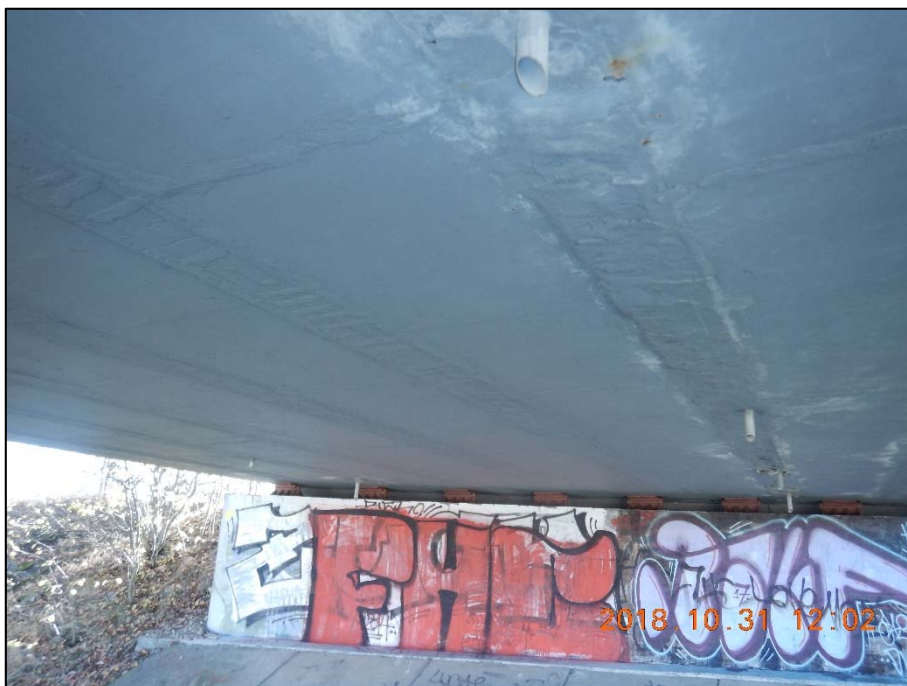
Foto 3: Pohled na spodní líc nosné konstrukce opatřené ochranným nátěrem / stěrkou a opěru O1, přes kterou jsou provedeny grafity

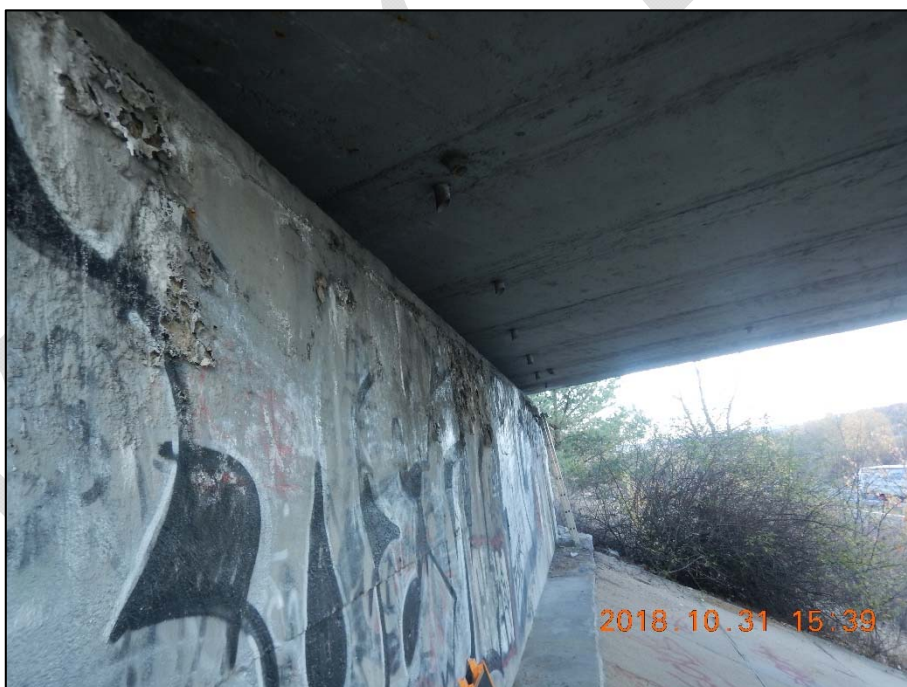
Foto 4: Pohled na spodní líc nosné konstrukce opatřené ochranným nátěrem / stěrkou a opěru O4, přes kterou jsou provedeny grafity

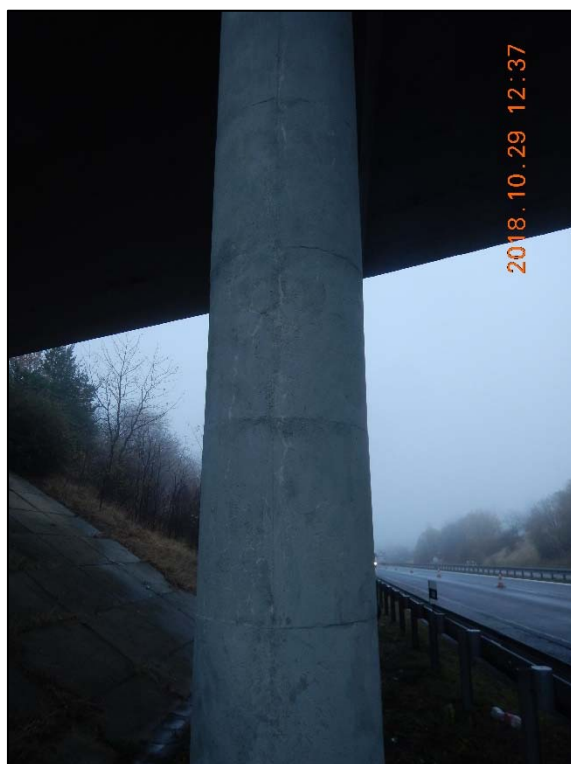
Foto 17: Pohled na první sloup v řadě členěné opěry P3; na fotografii patrná všesměrná síť trhlin s výkvěty solí a stopy po stékání dešťové vody; pohled od Karlových Varů směr Praha

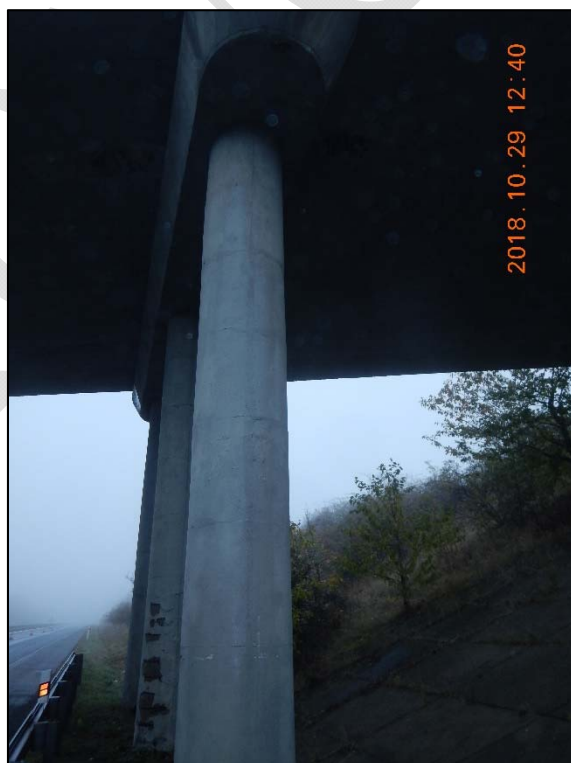
Foto 18: Pohled na první sloup v řadě členěné opěry P3; na fotografii patrná všesměrná síť trhlin s výkvěty solí; pohled od Prahy směr Karlovy Vary; na středním sloupu patrná degradace krycí vrstvy betonu

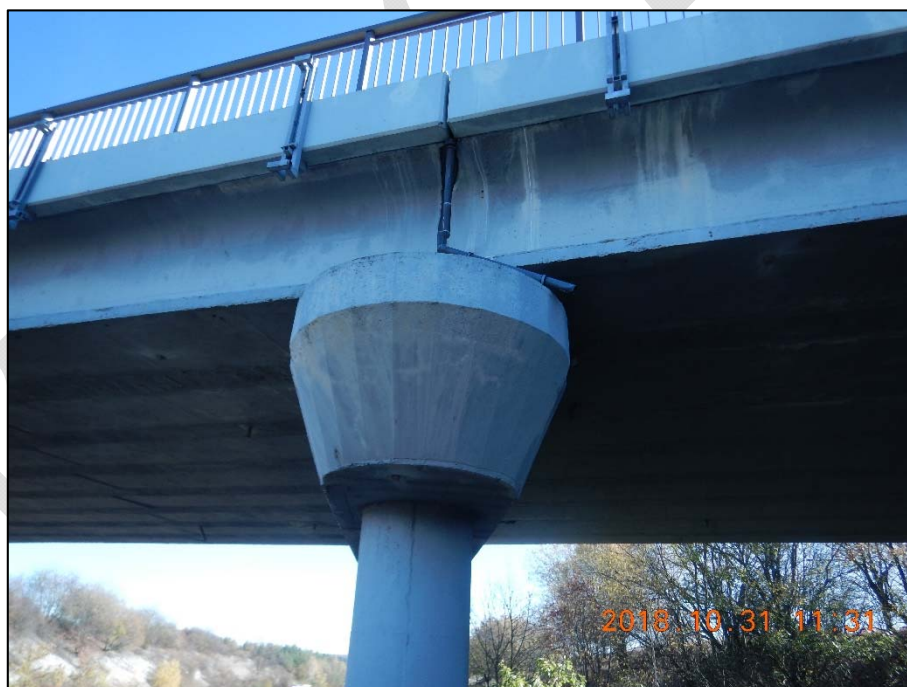
Foto 26: Pohled na uložení nosné konstrukce na úložný práh na členěné podpěře P2; na fotografii patrné stopy po stékání vody z vozovky; pohled ze směru od Karlových Varů na Prahu

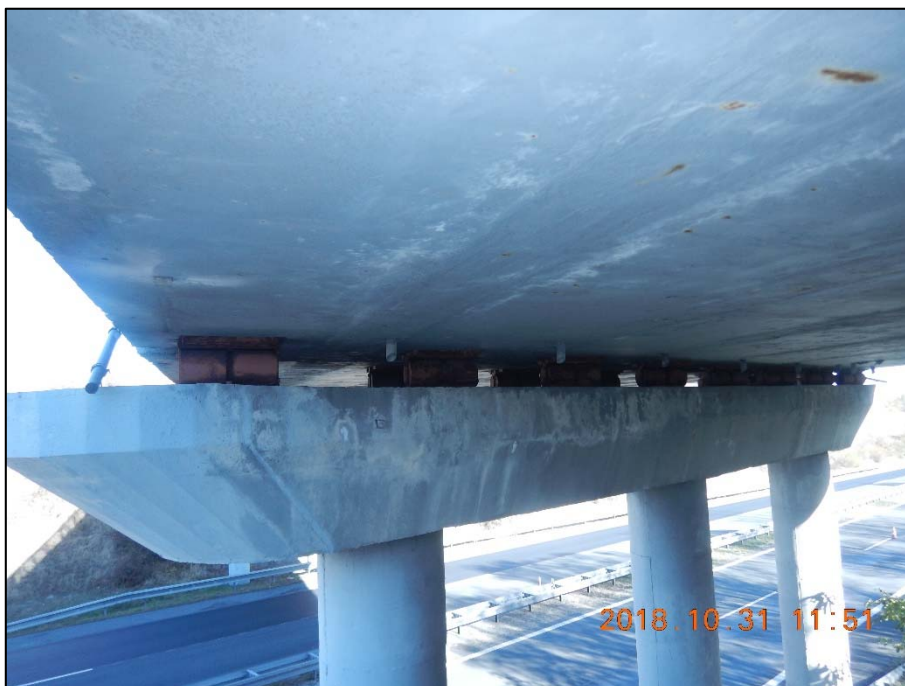
Foto 27: Pohled na úložný práh na členěné podpěře P2

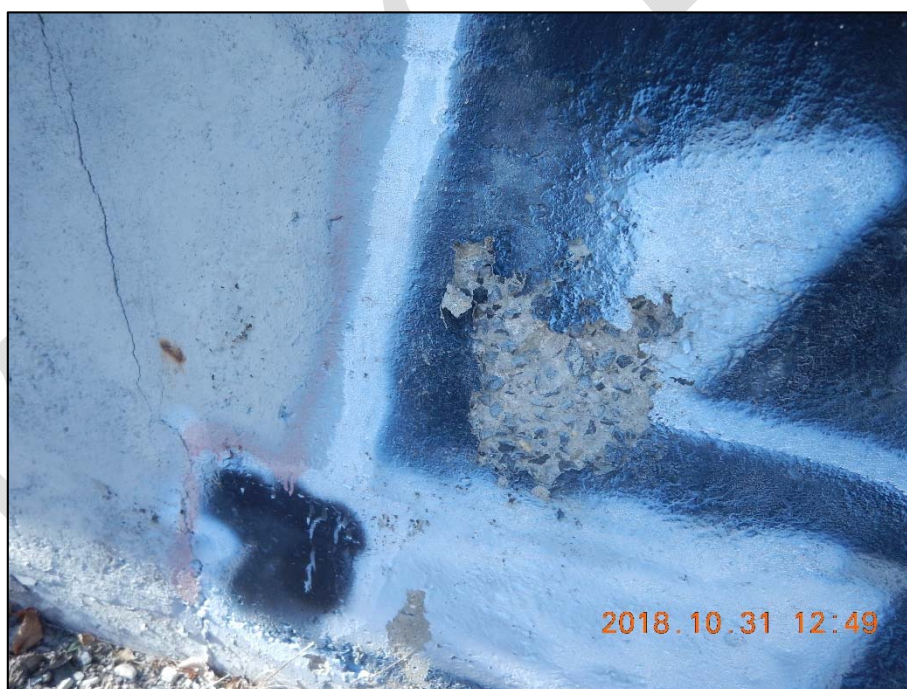
Foto 30: Detail odlupování se krycí vrstvy betonu a svislá trhлина v křídle opěry

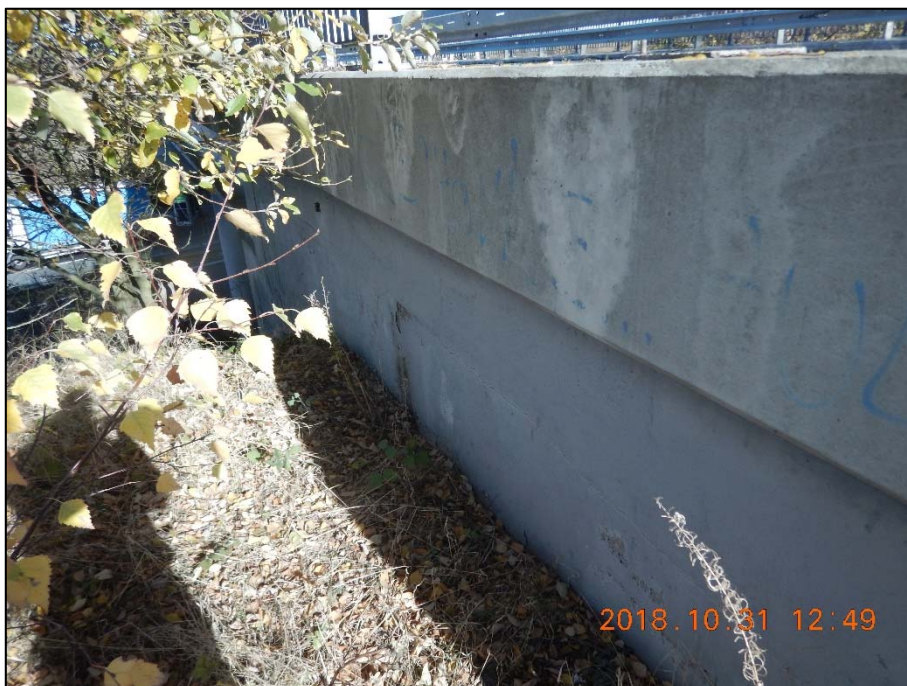
Foto 31: Pohled na křídlo opěry O1 směrem od Karlových Varů, pod římsou odlupování se krycí vrstvy betonu (detail viz foto 32)

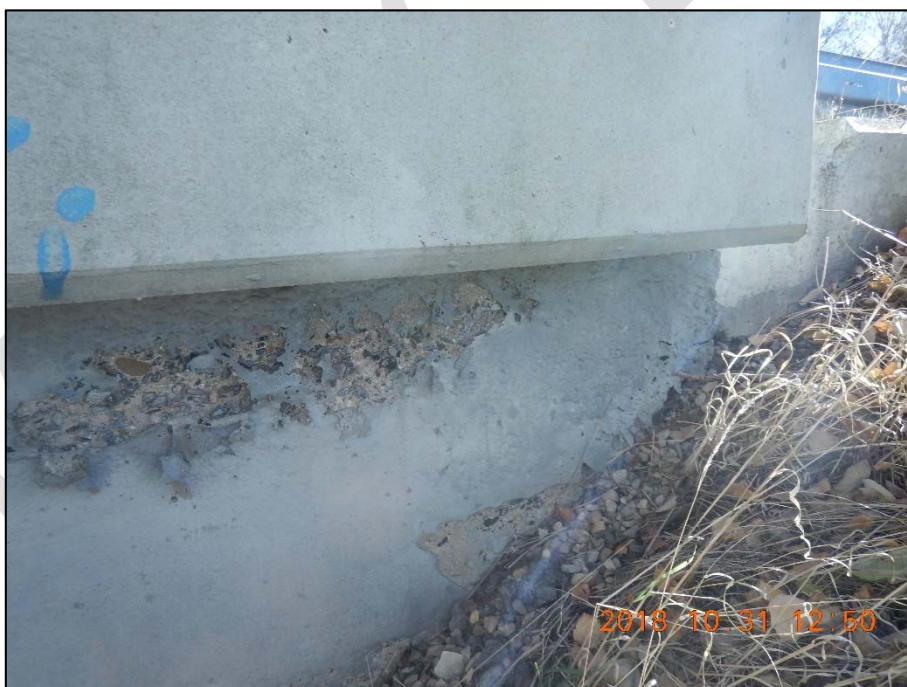
Foto 32: Detail odlupování se krycí vrstvy betonu

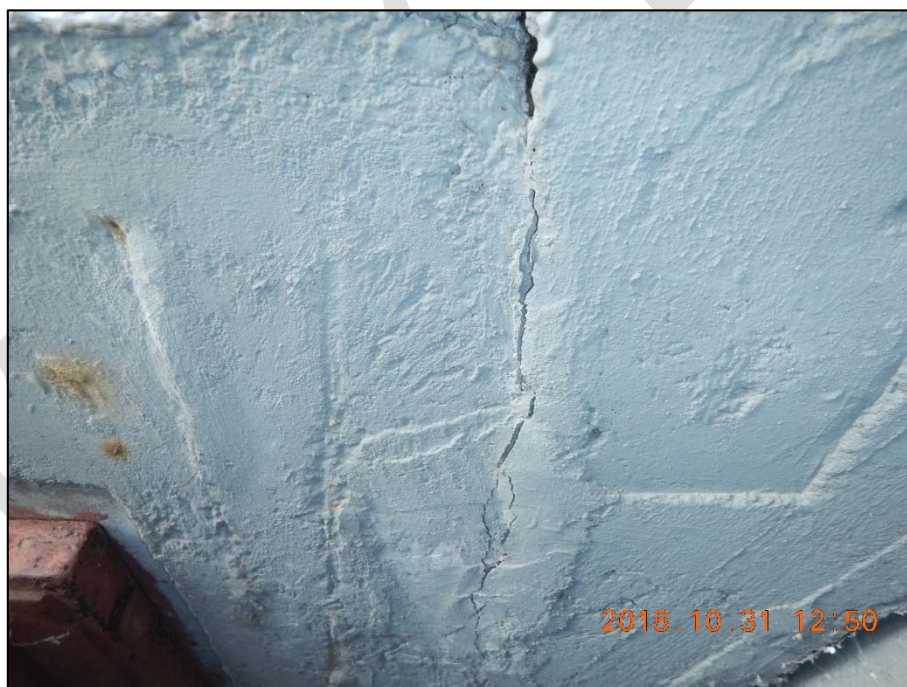
- V místě uložení nosné konstrukce na opěry O1 a O4 je na spodní pásnici nosníků I-73 ulomený roh, viz foto 35 až 37 a foto 44 až 46, Příloha 1.
 - U opěry O1 se jedná o první nosník ve směru od Karlových Varů, u opěry O4 se jedná taktéž o první nosník, ale ve směru od Prahy.

- Místa poškození jsou umístěna diagonálně v rozích, což může být způsobeno nerovnoměrným pohybem mostu.
- Opěry O1 a O4 jsou zasaženy degradací povrchu různé intenzity, viz foto 35 až 43 a foto 47, Příloha 1.

Foto 36: Detail konce krajního nosníku v místě uložení na opěru O1 směrem od Karlových Varů – spodní líc; trhлина probíhající od začátku dolní pásnice do stojiny prvku

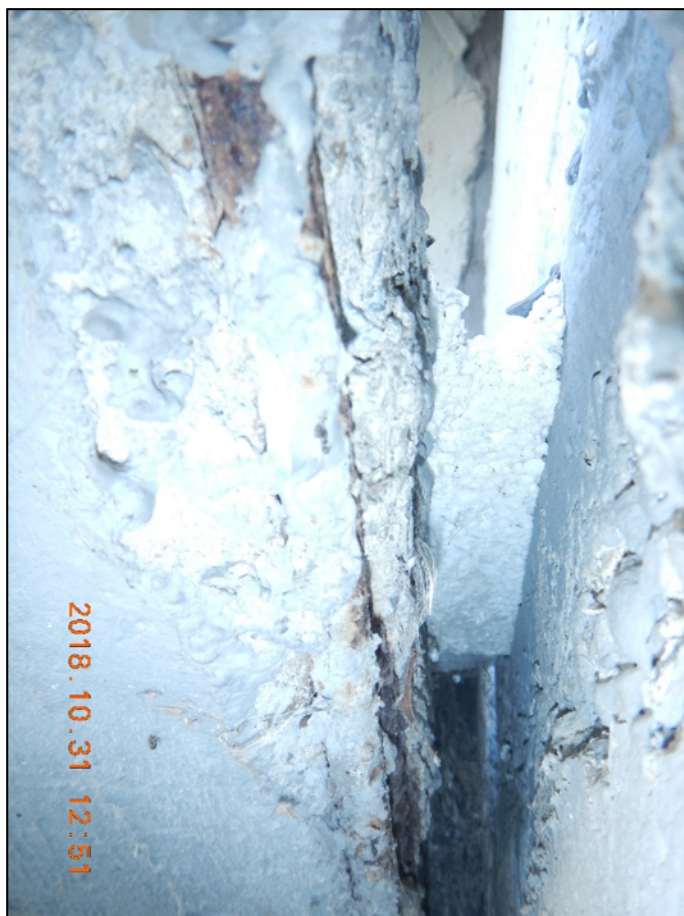
Foto 37: Detail dilatace mezi nosnou konstrukcí a opěrou O1; z fotografie patrný expandovaný polystyren v dilatační spáře

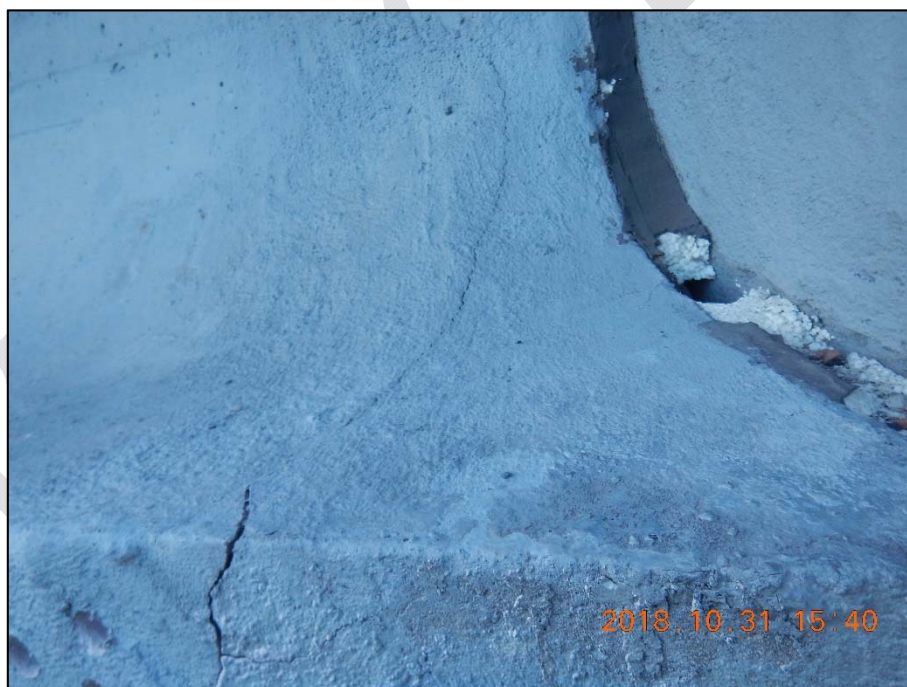
Foto 46: Detail konce krajního nosníku v místě uložení na opěru O4 směrem od Prahy; trhлина probíhající od začátku dolní pásnice do stojiny prvku

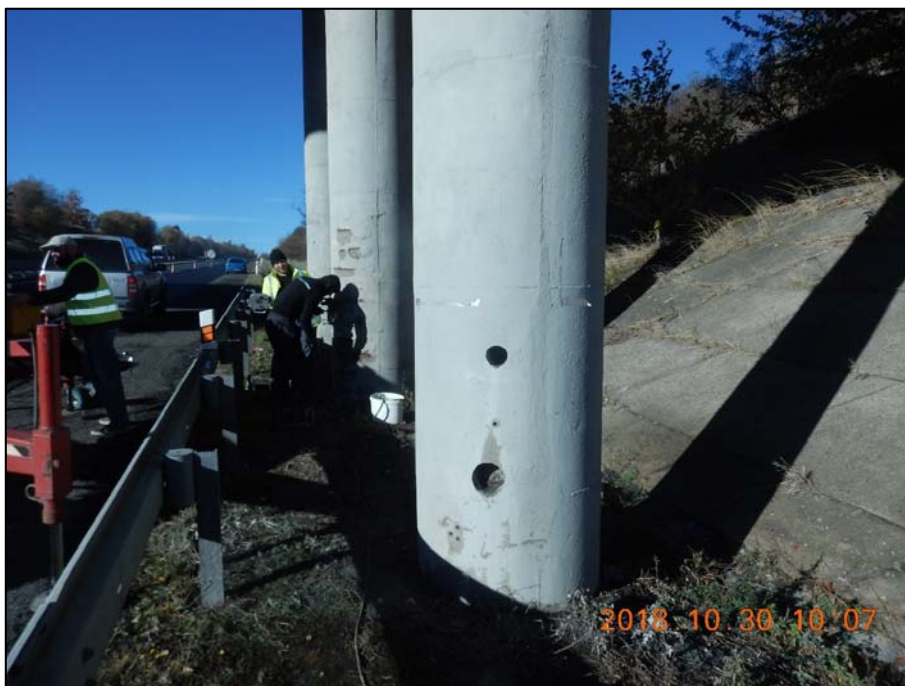
Foto 51: Pohled na členěnou podpěru P3; na prvním sloupu ze směru od Prahy provedeny vývrty V1 (\varnothing 95 mm) a V3 (\varnothing 140 mm)

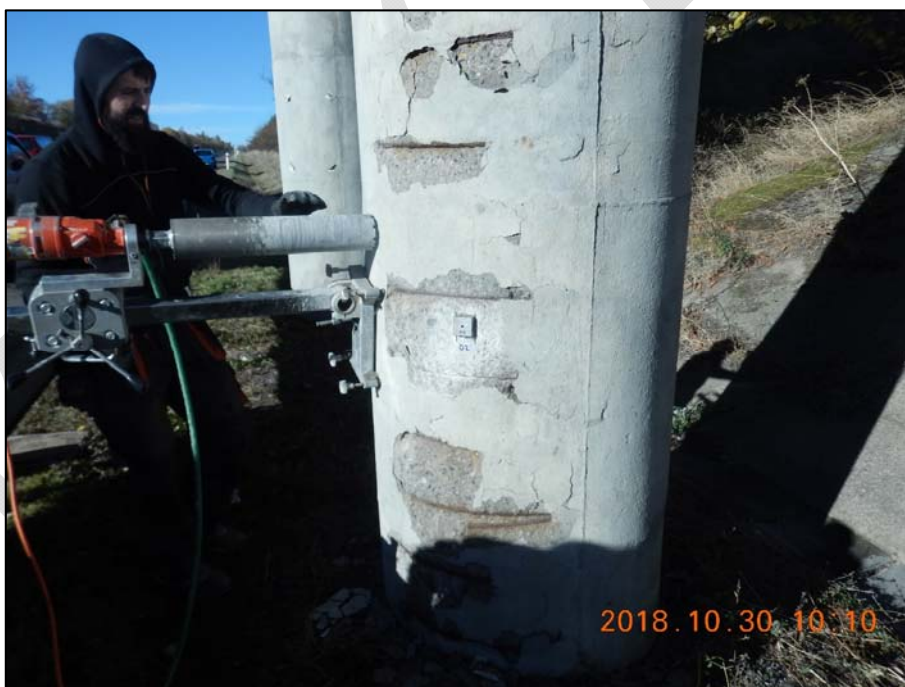
Foto 52: Pohled na střední sloup členěné podpěry P3 při odběru jádrového vývrtnu V2 (\varnothing 95 mm)

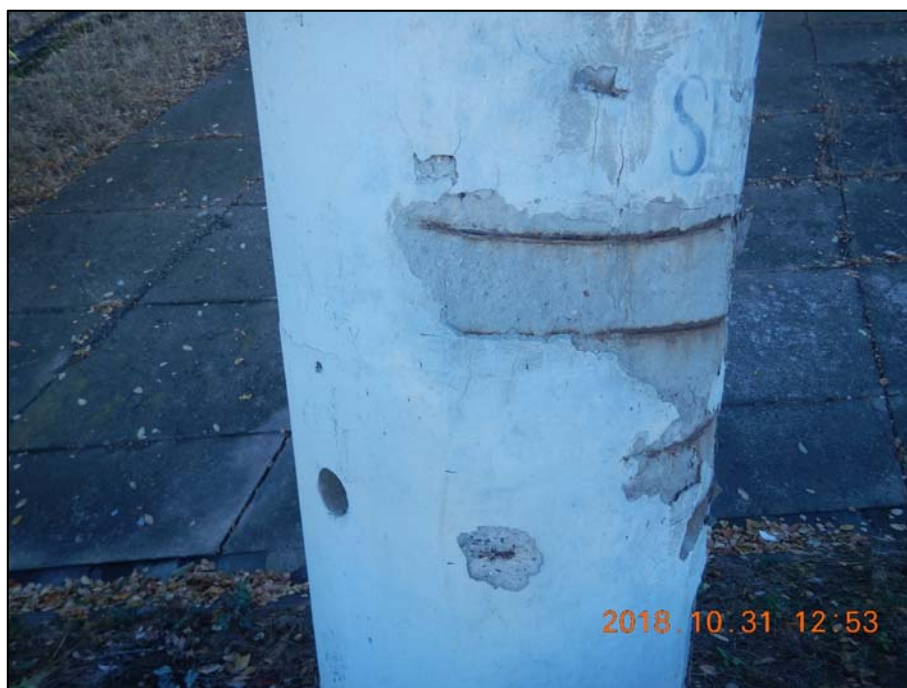
- Na prostředních sloupech členěných podpěr P2 a P3 do výšky cca 2,0 m dochází k odlupování krycí vrstvy betonu a silné až extrémní korozi obnažené výztuže (třmínků) a vytrhování ze základové patky kvůli poloze bednění. Míra degradace povrchu betonu a výztuže jsou patrné na fotografiích 48 až foto 55.

Foto 55: Detail chybějící krycí vrstvy betonu a silně až hloubkově korodující výztuže středního sloupu členěné podpěry P2

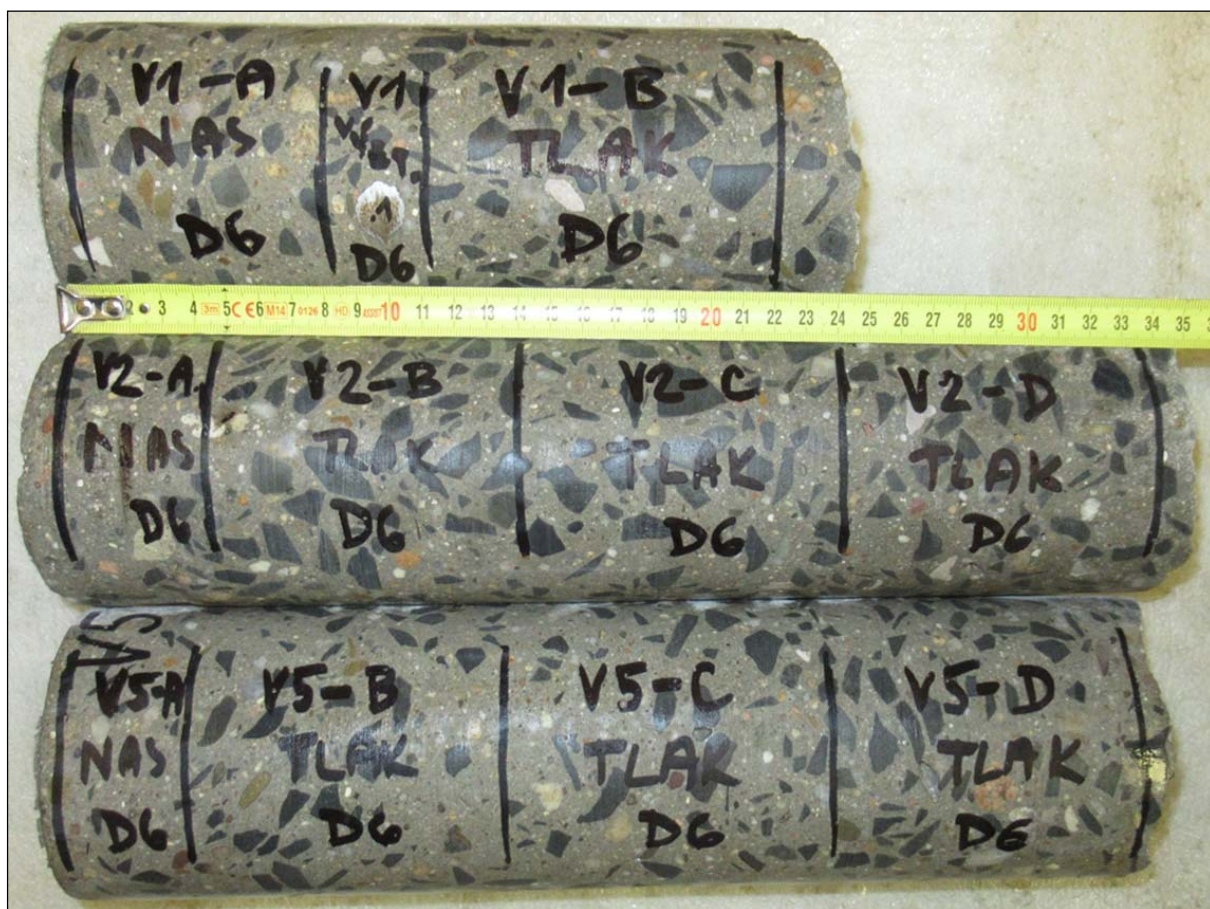
Foto 1: Pohled na odebrané vývrty V1, V2 a V5; z vývrťů připravena zkušební tělesa pro destruktivní stanovení pevnosti betonu v tlaku a pro stanovení nasákavosti betonu

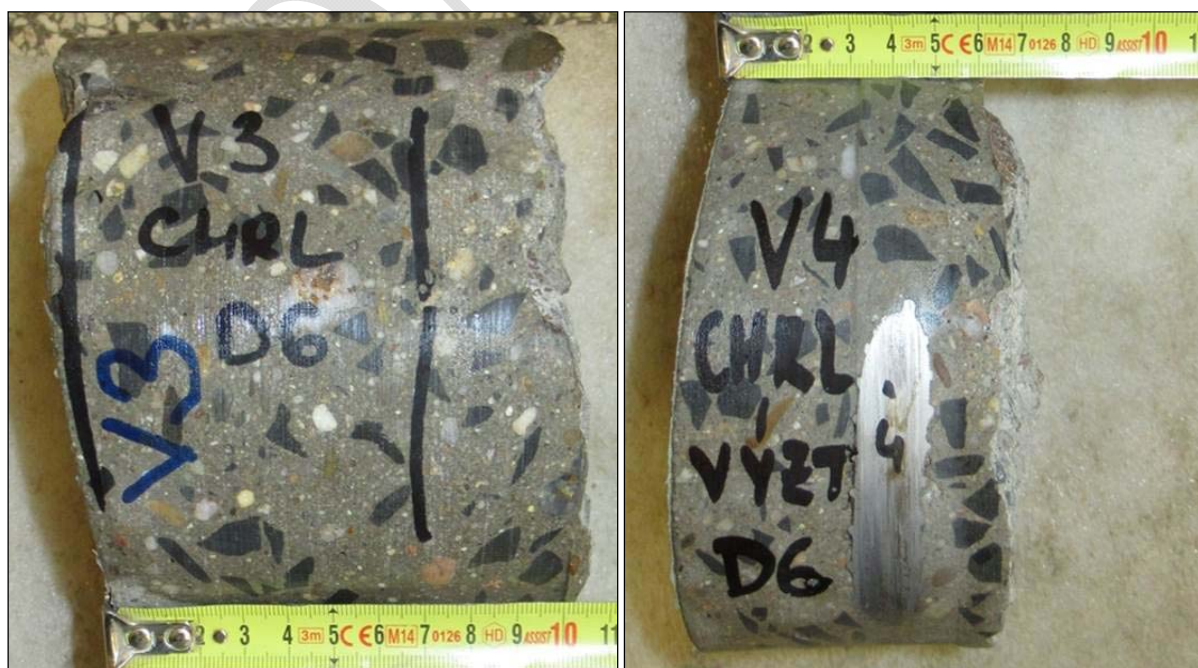
- Při jádrovém vrtání bylo poškozeno čelo vývrtu V3 opatřeného nátěrem / stěrkou, která byla následně v laboratoři odstraněna broušením a byl tak zkoušen beton sloupu členěné podpěry P3.
- Vývrt V3 byl odebrán z prvního sloupu ve směru od Prahy ve výšce cca 0,5m nad upraveným terénem.
- Celková suma odpadu z plochy vývrtu V3 byla po 75 cyklech **471 g/m²**. Odolnost povrchu dle ČSN 73 1326 [12] lze hodnotit součinitelem odolnosti D1, pro který je suma odpadů stanovena limitní hodnotou 1 000 g/m².

Foto 2: Pohled na odebrané vývrty V3 a V4; na vývrťech provedeny zkoušky odolnosti proti CH.R.L. – metoda C

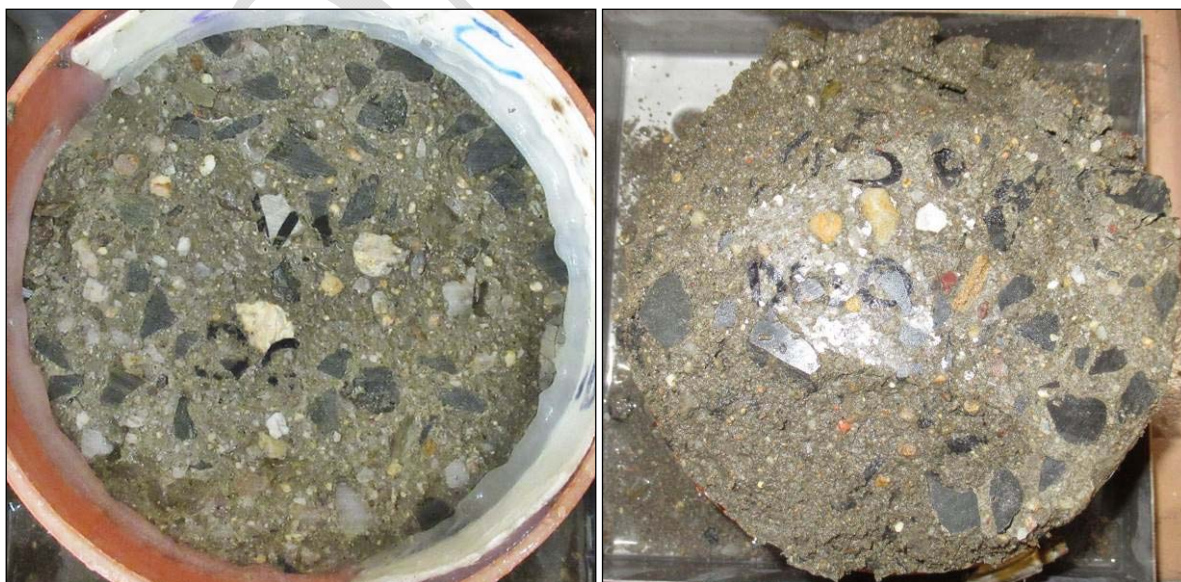
Nejistota měření:Rozšířená nejistota měření odpadů je 10 g/m².Rozšířená nejistota měření objemové hmotnosti je 20 kg/m³.Standardní nejistota odpovídá jedné směrodatné odchylce a byla vypočtena jako kombinovaná. Uvedená nejistota je rozšířená nejistota, která byla vypočtena s použitím koeficientu rozšíření $k=2$, což odpovídá hladině spolehlivosti přibližně 95 %.**Pozn.:** Po 75 zatěžovacích cyklech byl zaznamenán rozpad „dna“ vzorků V3 a V4

Foto 4: Pohled na líc a „dno“ vzorku V3 – po CH.R.L. - metoda C – 75 cyklů

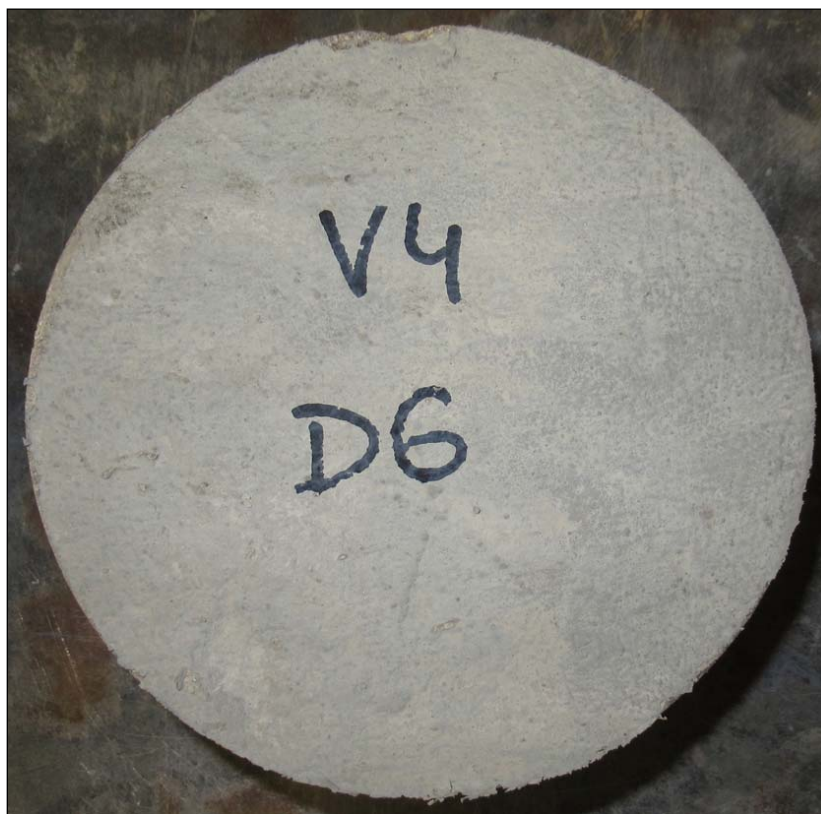
Foto 5: Pohled na líc vývrtnu V4 před zkouškou; líc vývrtnu opatřen nátěrem, který byl v celé ploše soudržný s podkladem

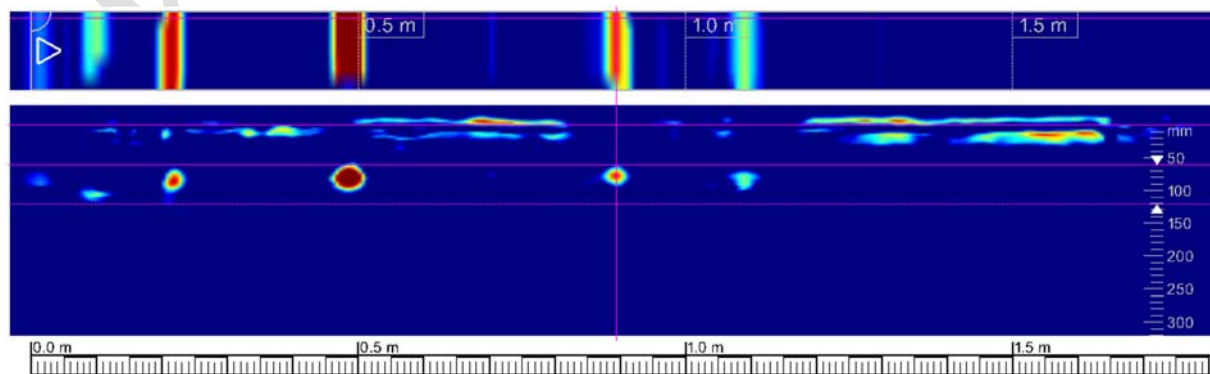
SC2: Svislý scan proveden na krajním sloupu členěné podpěry P2 ve směru od Karlových Varů; scan proveden od výšky cca 1,8 m nad UT směrem dolů; zobrazeny třmínky s krytím 65 – 70 mm; osová vzdálenost třmínků 190 – 270 mm, na líci scanu patrná separace povrchové vrstvy

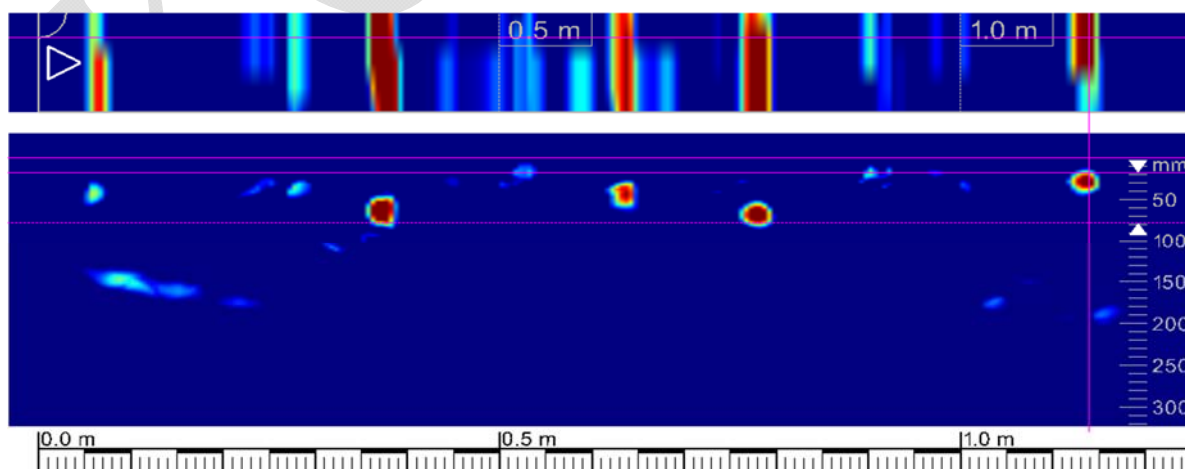
SC4: Svislý scan proveden na krajním sloupu členěné podpěry P2 ve směru od Karlových Varů; scan proveden od výšky cca 1,7 m nad UT směrem dolů; zobrazeny třmínky s krytím 18 – 56 mm; osová vzdálenost třmínků 150 – 270 mm

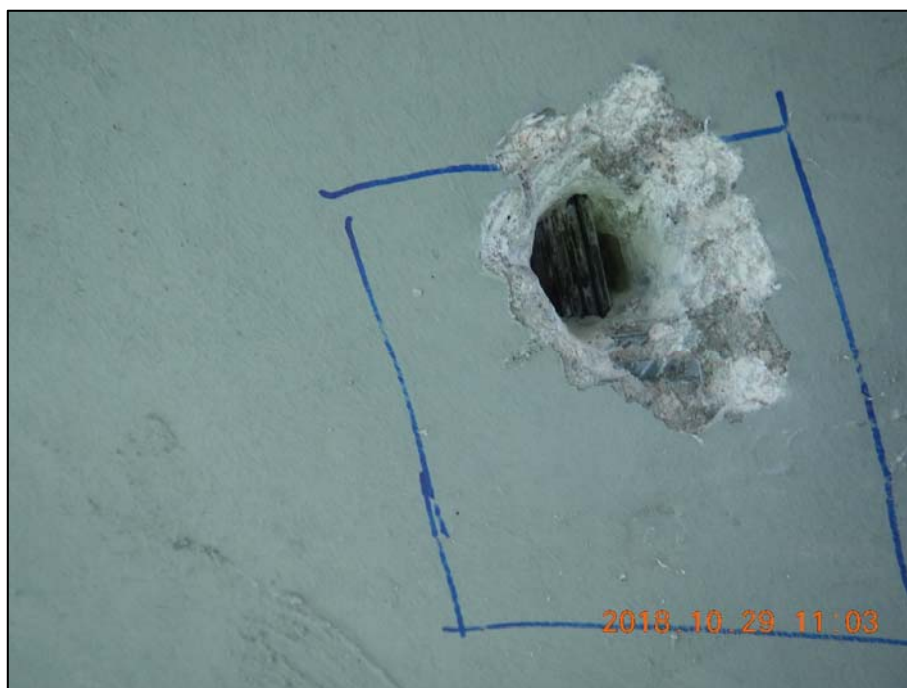
Foto 1: Pohled do sondy 1, která byla provedena v krajním nosníku středního pole směrem od Prahy; osa předpínacího lana cca 190 mm od kraje nosníku, krytí lana cca 41 mm na hranu

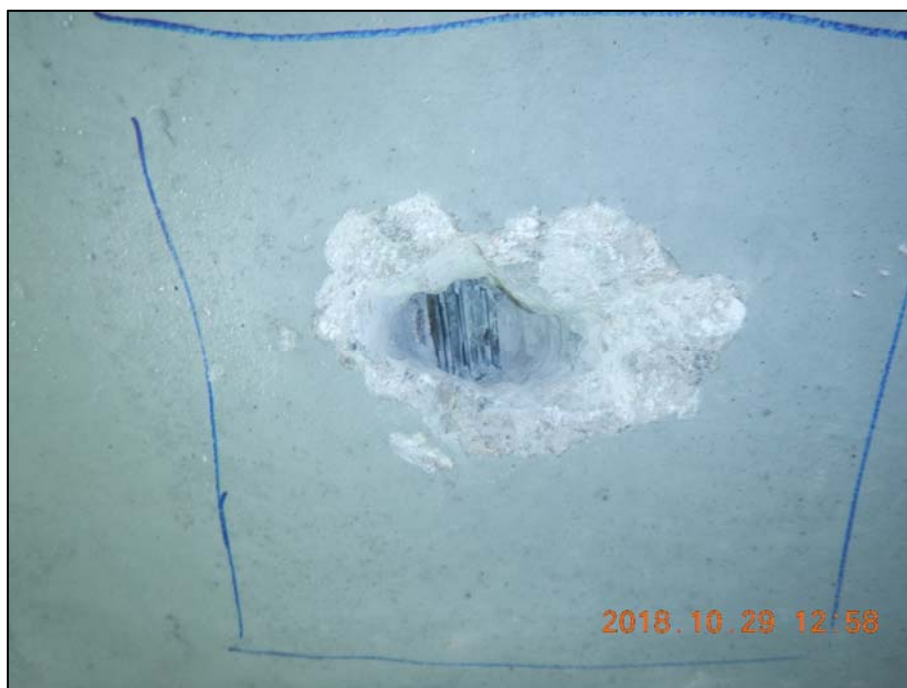
Foto 3: Pohled na sondu 2, která byla provedena v krajním nosníku středního pole směrem od Karlových Varů; osa předpínacího lana cca 450 mm od kraje nosníku, krytí lana cca 61 mm na hranu

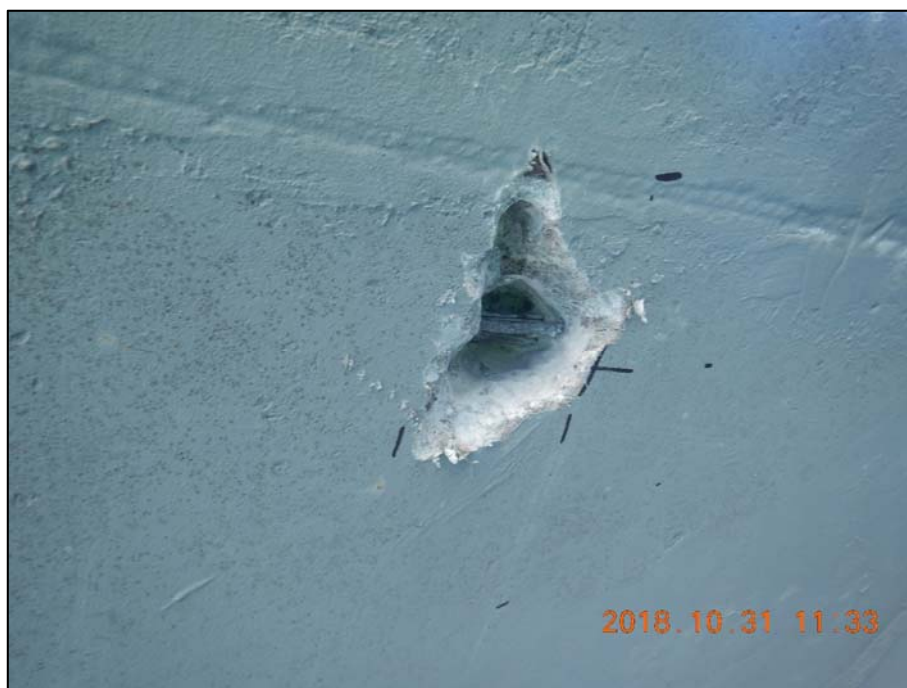
Foto 7: Pohled na sondu 4, která byla provedena mezi opěrou O1 a podpěrou P2 v krajním nosníku směrem od Karlových Varů; osa předpínacího lana cca 280 mm od kraje nosníku, krytí lana cca 68 mm na hranu

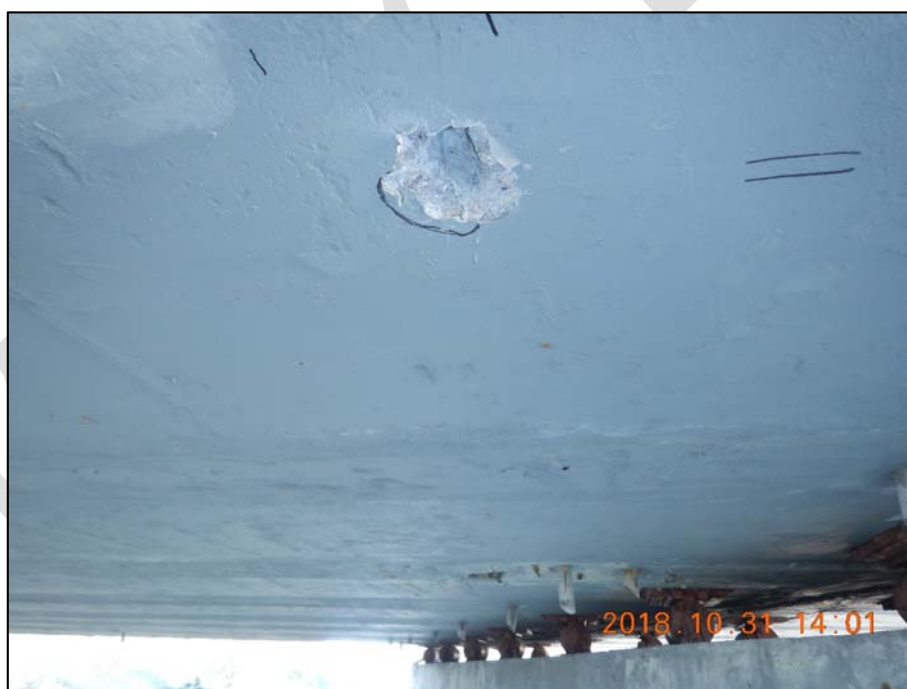
Foto 10: Pohled na sondu 5, která byla provedena mezi opěrou O1 a podpěrou P2 v krajním nosníku směrem od Prahy; osa předpínacího lana cca 270 mm od kraje nosníku, krytí lana cca 55 mm na hranu

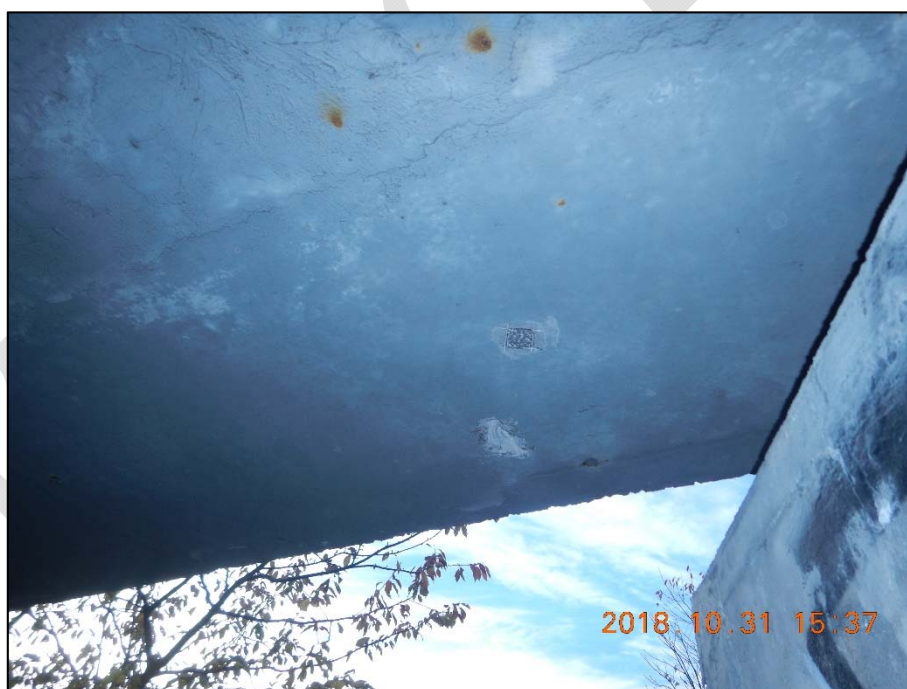
Foto 12: Pohled na sondu 6, která byla provedena mezi podpěrou P3 a opěrou O4 v krajním nosníku směrem od Karlových Varů; osa předpínacího lana cca 380 mm od kraje nosníku, krytí lana cca 66 mm na hranu

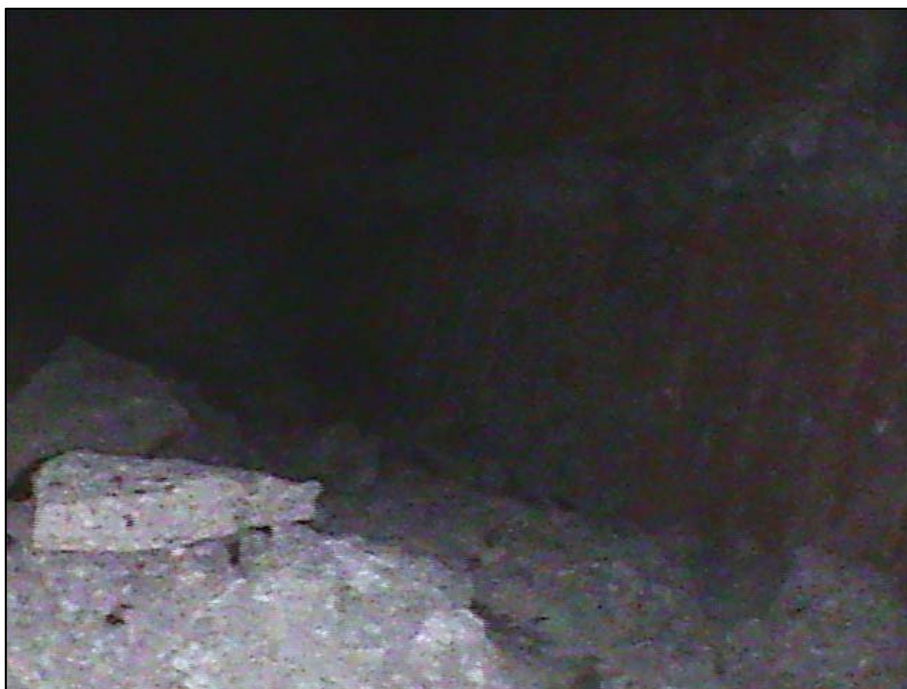
Foto 1: Pohled na konec nosníku u podpěry P3; mezi středním a krajním polem provedena vyzdívka

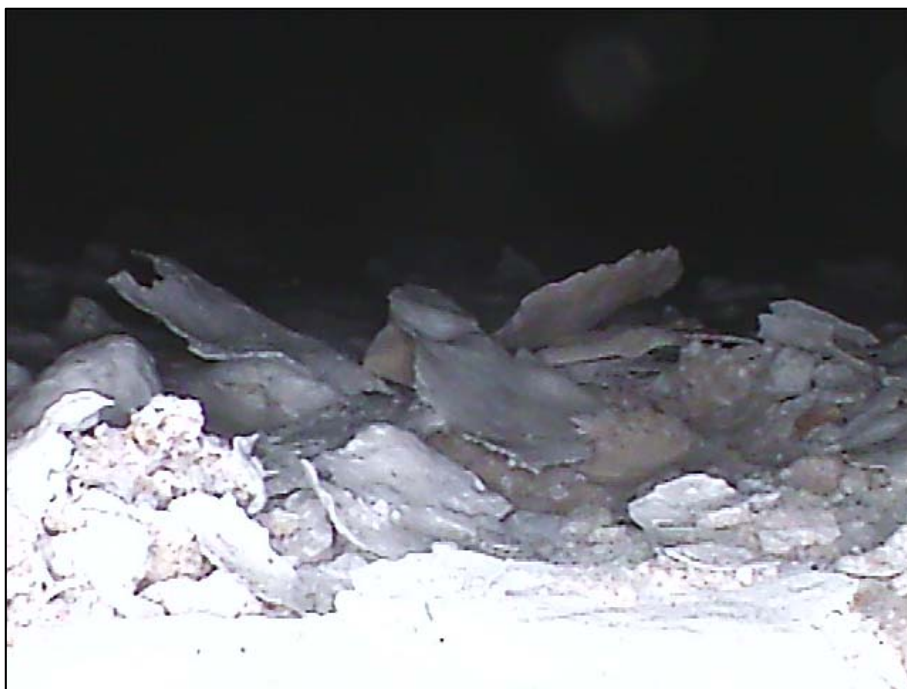
Foto 3: Detailní pohled na spodní líc

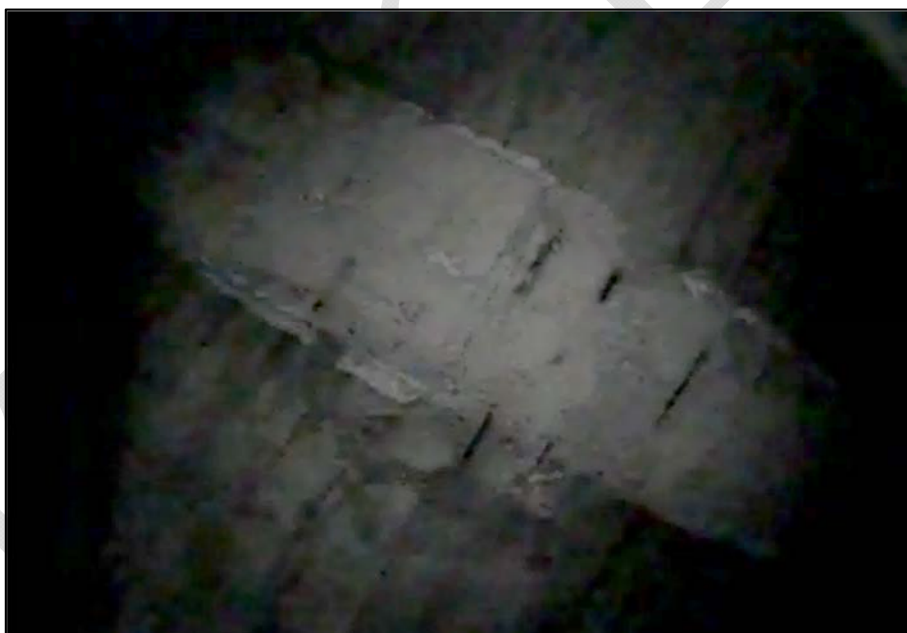
Foto 4: Pohled na dobetonávku u horního líce nosníků uprostřed rozpětí středního pole; na fotografii patrná koroze měkké výztuže dobetonávky

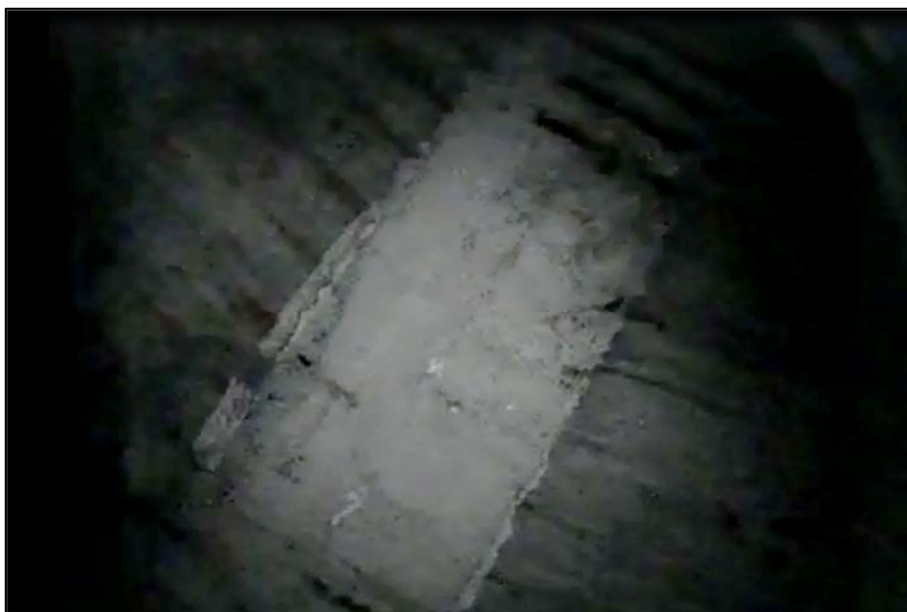
Foto 7: Pohled na dobetonávku a nosníky u horního líce nosníků uprostřed rozpětí středního pole; na fotografii patrná koroze měkké výztuže dobetonávky a nosníků, patrné stopy po zatékání vody podél dobetonávky

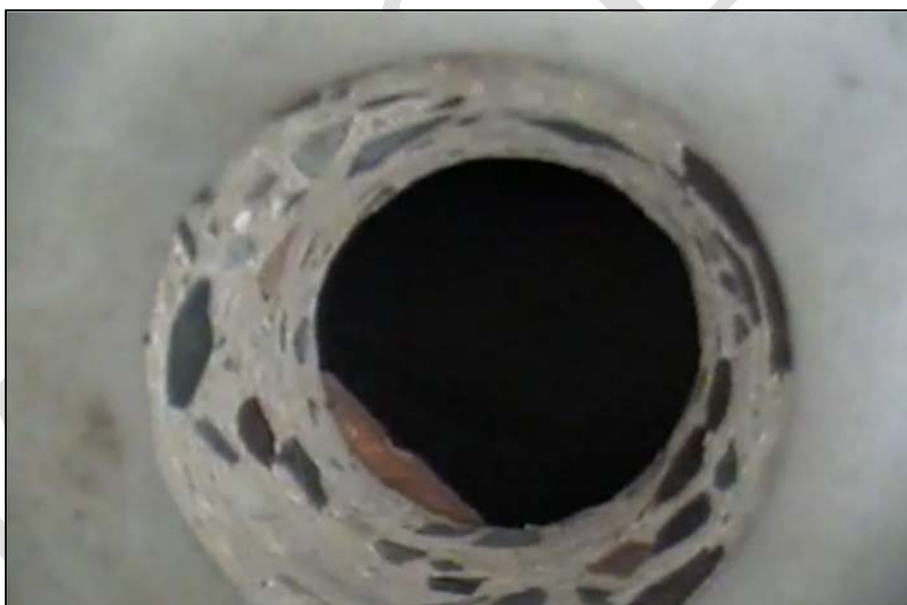
Foto 10: Pohled do odvodňovače v místě vložené průchodky do dobetonávky

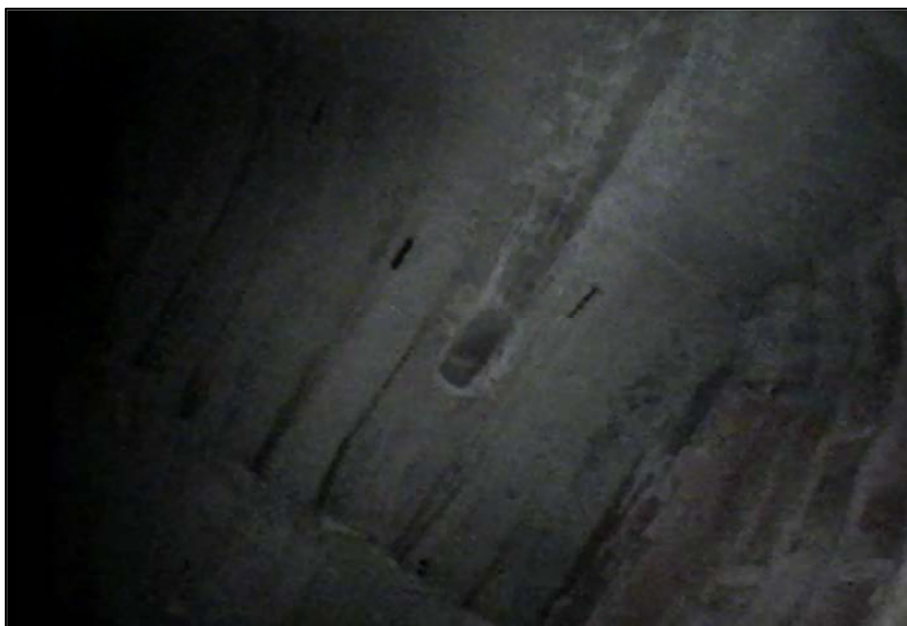
Foto 11: Pohled na konec nosníku středního pole v místě podpěry 2; na snímku patrné stopy po zatékání, koroze měkké výztuže nosníků a výluhů, včetně vyzdívky mezi nosníky

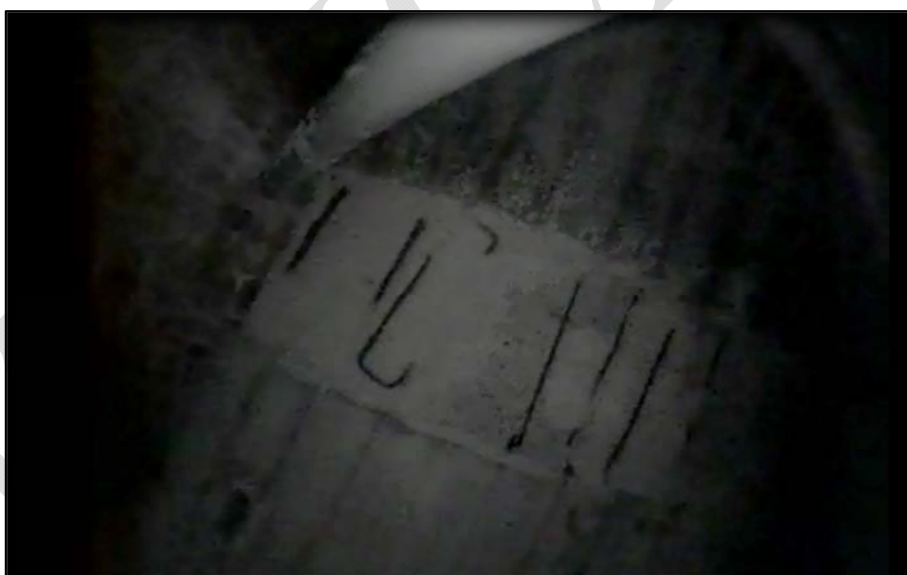
Foto 22: Pohled na konec nosníku krajního pole v místě opěry O4; na snímku patrné stopy po zatékání, koroze měkké výztuže dobetonávky a probíhající PE trubky odvodnění z vozovky
