III/23627 Nové Strašecí, oprava mostu
ev. č. 23627-2 přes D6

Dokladová část - Diagnostický průzkum

DSP

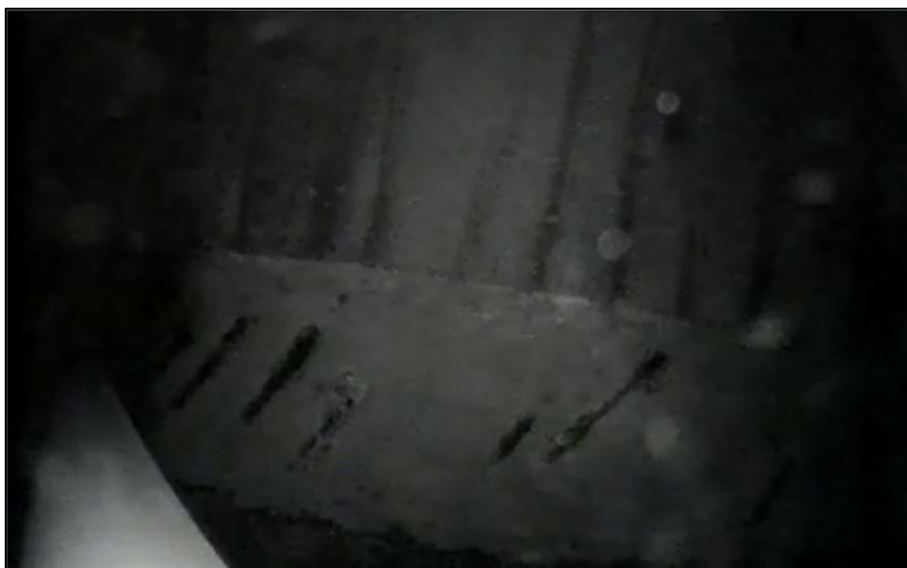
Foto 25: Pohled na konec nosníku krajního pole v místě opěry O4; na snímku patrné stopy po zatékání, koroze měkké výztuže dobetonávky a probíhající PE trubky odvodnění z vozovky; patrné výluhy rzi korodující výztuže
