# **Most 20125-1**

Most přes potok Javornice před Milíčovem

## **HLAVNÍ PROHLÍDKA**

**Objekt: Most ev.č. 20125-1 (Most přes potok Javornice před Milíčovem)**

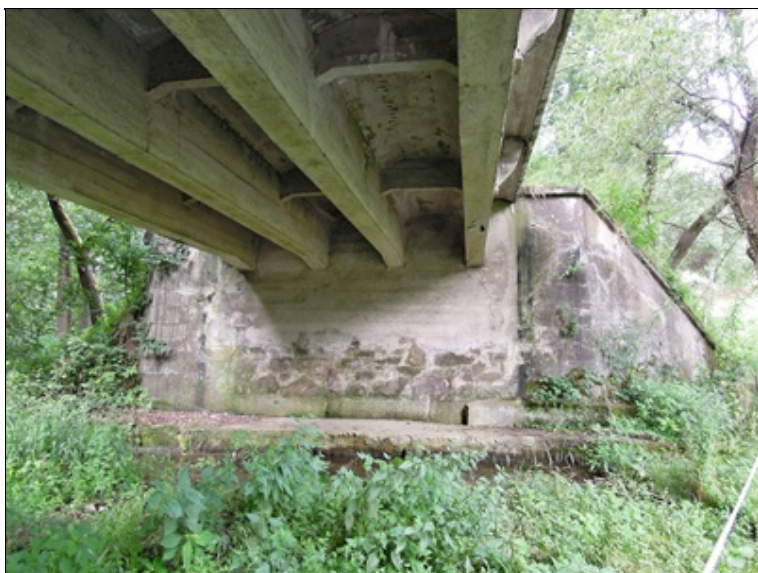
celkový pohled na opěru 2.jpg

| [1.2] | 1.2.4 | Křídlo | Levé křídlo OP2 je z větší části zřícené. Všeobecně jsou křídla poškozená trhlinami, separovaná omítka, na křídla zatéká. Betonové koruny křídel jsou separované. |

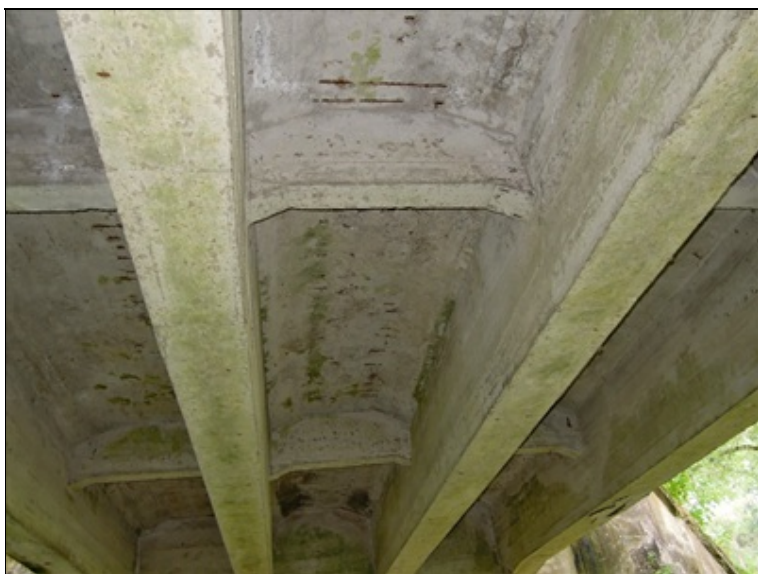
podhled NK - k OP2.jpg

Na spodním líci nosné konstrukce jsou četné průsaky, nejintenzivnější zatékání je na krajních trámech. Na mnoha místech dochází k separaci krycí vrstvy, která má nedostatečnou tloušťku - obnažená výztuž desky mostovky koroduje. V krajních trámech dochází v důsledku zatékání ke korozi hlavní nosné výztuže, krycí vrstva je porušena trhlinami, dochází k její separaci a odpadávání.
