Objednatel:	KSUS Středočeského kraje	Obec:	Benátky nad Jizerou	Kraj:	Středočeský
Akce:	II/610 Benátky n/J, most ev.č. 610-021a přes D10 před obcí Benátky n/J a oprava přilehlé komunikace ve staničení 22,353 km - 24,853 km - PD			Datum	Stupeň
				05/2018	PDPS
				Souprava	Č. přílohy
Příloha:	DIAGNOSTIKA VOZOVKY				D.4

**DIAGNOSTICKÝ PRŮZKUM  
KONSTRUKCE VOZOVKY  
SILNICE II/610  
BENÁTKY NAD JIZEROU  
KM 22,350 - 24,830**

**Zpráva č. DV-17-049 z 10/2017**

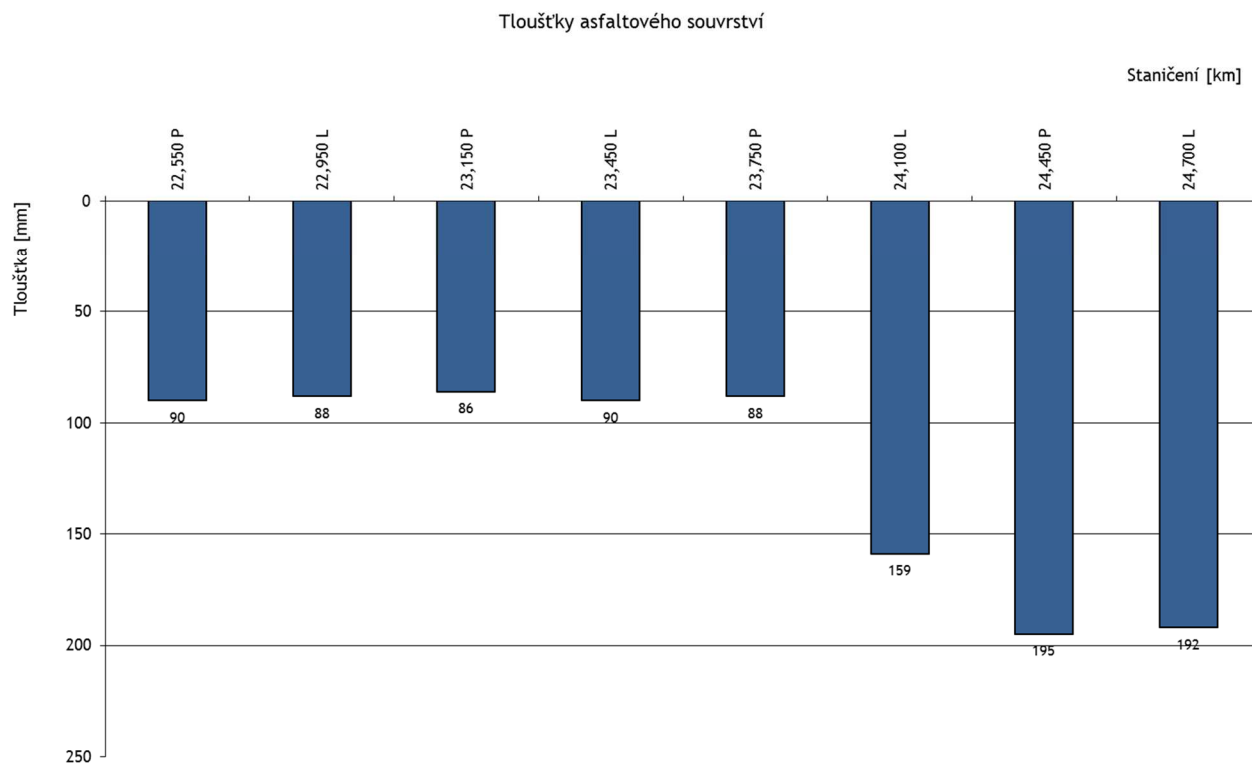
Graf 1

Číslo vývrtu	Staničení [km]	Konstrukční vrstvy [mm]					CELKEM
		ohrusná	ložní	I. podkladní	II. podkladní	III. podkladní	
1	22,550 P	44	46				90
8	22,950 L	42	46				88
2	23,150 P	42	44				86
7	23,450 L	45	45				90
3	23,750 P	44	44				88
6	24,100 L	29	39	43	48		159
4	24,450 P	56	25	35	79		195
5	24,700 L	50	28	21	48	45	192

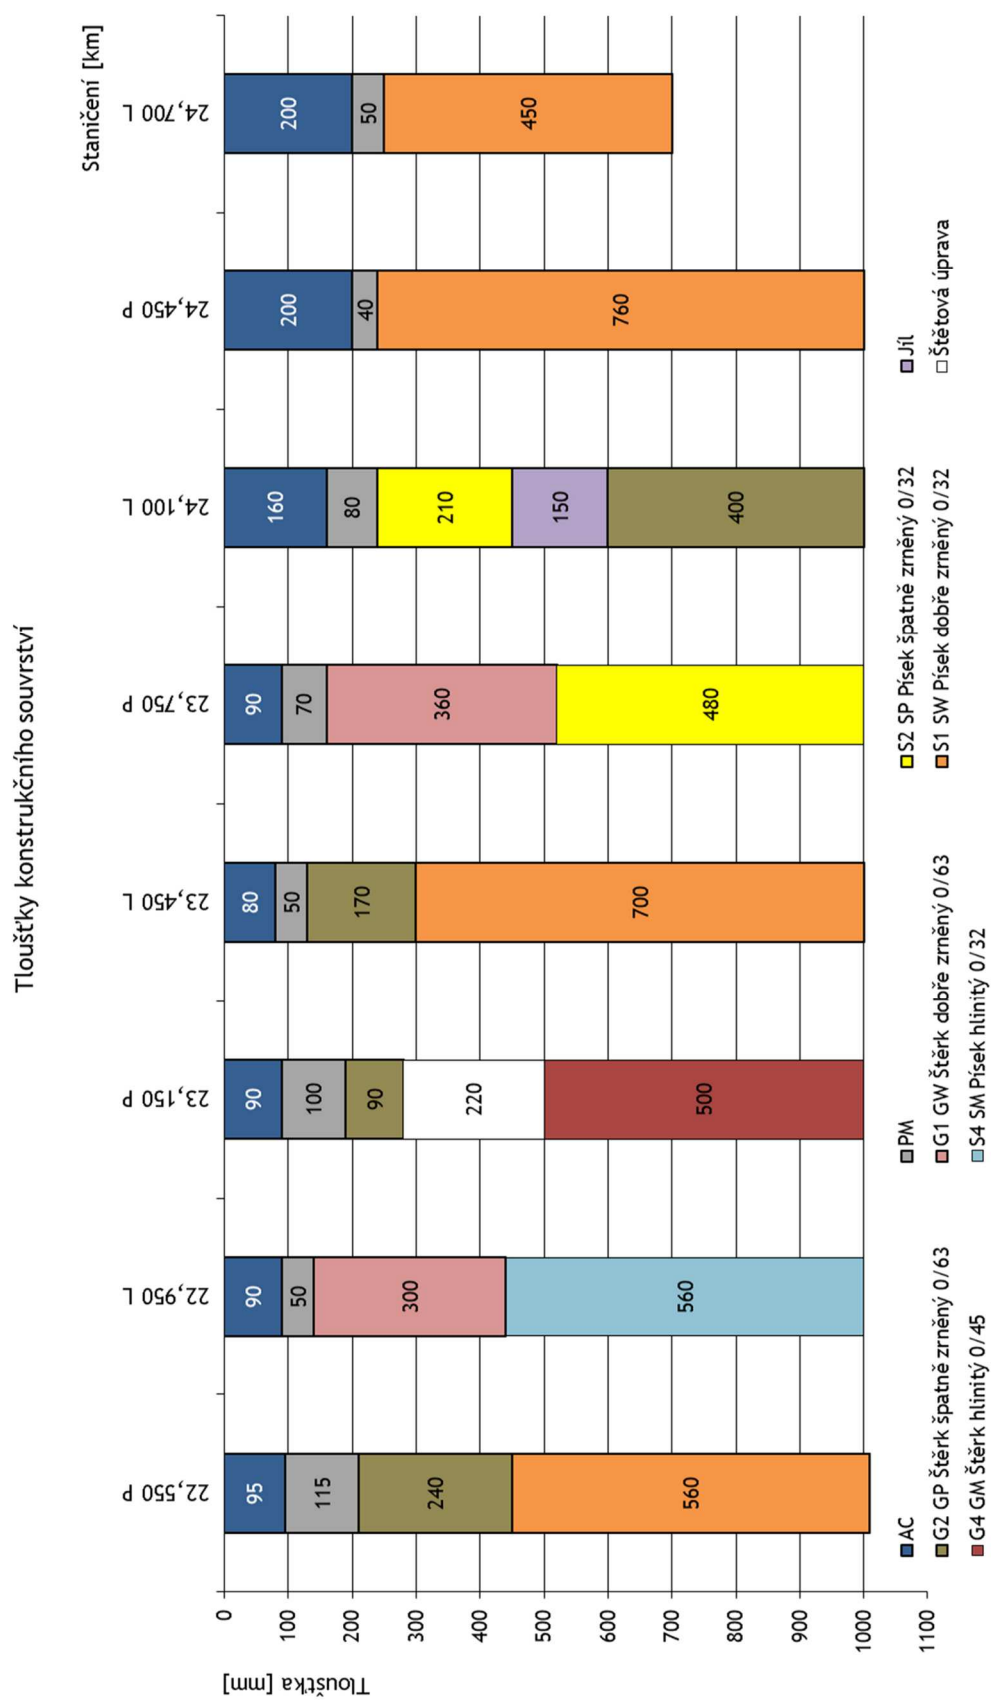
Graf 2

-	-	Jíl	150
-	-	G2 GP Štěrka špatně zrněná	400
Sonda č.	7	Sonda č.	8
Staničení [km]	23,450 L	Staničení [km]	22,950 L
Tloušťky konstrukčního souvrství [mm]		Tloušťky konstrukčního souvrství [mm]	
AC	80	AC	90
PM	50	PM	50
G2 GP Štěrka špatně zrněná	170	G1 GW Štěrka dobře zrněná	300
S1 SW Písek dobře zrněný	700	S4 SM Písek hlinitý	560

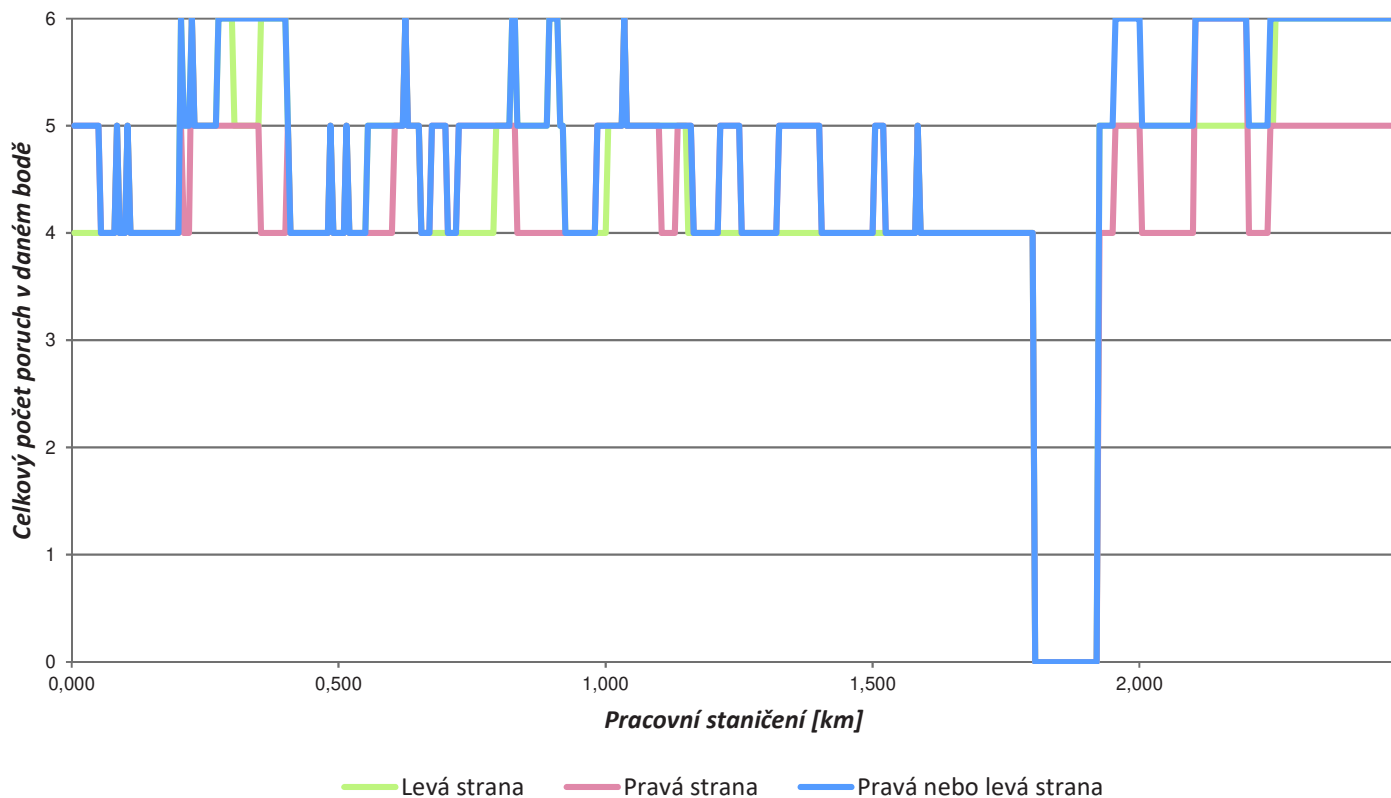
## Součtový graf poruch

Povrch vozovky je již za hranicí životnosti. Je zasažen silnou hloubkovou korozi a kavernami. Na vozovce se nacházejí mozaikové, síťové, příčné a podélné trhliny, některé ošetřeny pružnou zálivkou. Kromě vysrávek trhlín se na povrchu nachází mnoho dalších malých vysrávek. Protokol VIP je uveden v příloze č. II.

Název poruchy	Celková délka postižených částí [m]			% zastižené délky komunikace			% ze všech zastižených poruch		
	L	P	L nebo P	L	P	L nebo P	L	P	L nebo P
Kaverny	2360	2360	2360	95,2	95,2	95,2	20,5	20,5	20,5
Hlubková koroze	2360	2360	2360	95,2	95,2	95,2	20,5	20,5	20,5
Vysprávky	2360	2360	2360	95,2	95,2	95,2	20,5	20,5	20,5
Mozaikové trhliny	530	900	1040	21,4	36,3	41,9	4,6	7,8	9,0
Trhlina podélná	950	230	950	38,3	9,3	38,3	8,3	2,0	8,3
Trhlina příčná	50	50	50	2,0	2,0	2,0	0,4	0,4	0,4
Podélný hrbol	0	20	20	0,0	0,8	0,8	0,0	0,2	0,2
Zvýšená nebezpečná krajnice	2360	2360	2360	95,2	95,2	95,2	20,5	20,5	20,5
