zakázka č. 1/18
znalecký posudek č. 567/18

Akce : **Vlastivědné muzeum, čp.147, Tyršova 6, Nymburk**

**Stav stropní konstrukce nad 2. NP a krovu z hlediska poškození biologickými vlivy,
a stav tří oken ve dvou místnostech 2.NP**

Datum : leden 2018

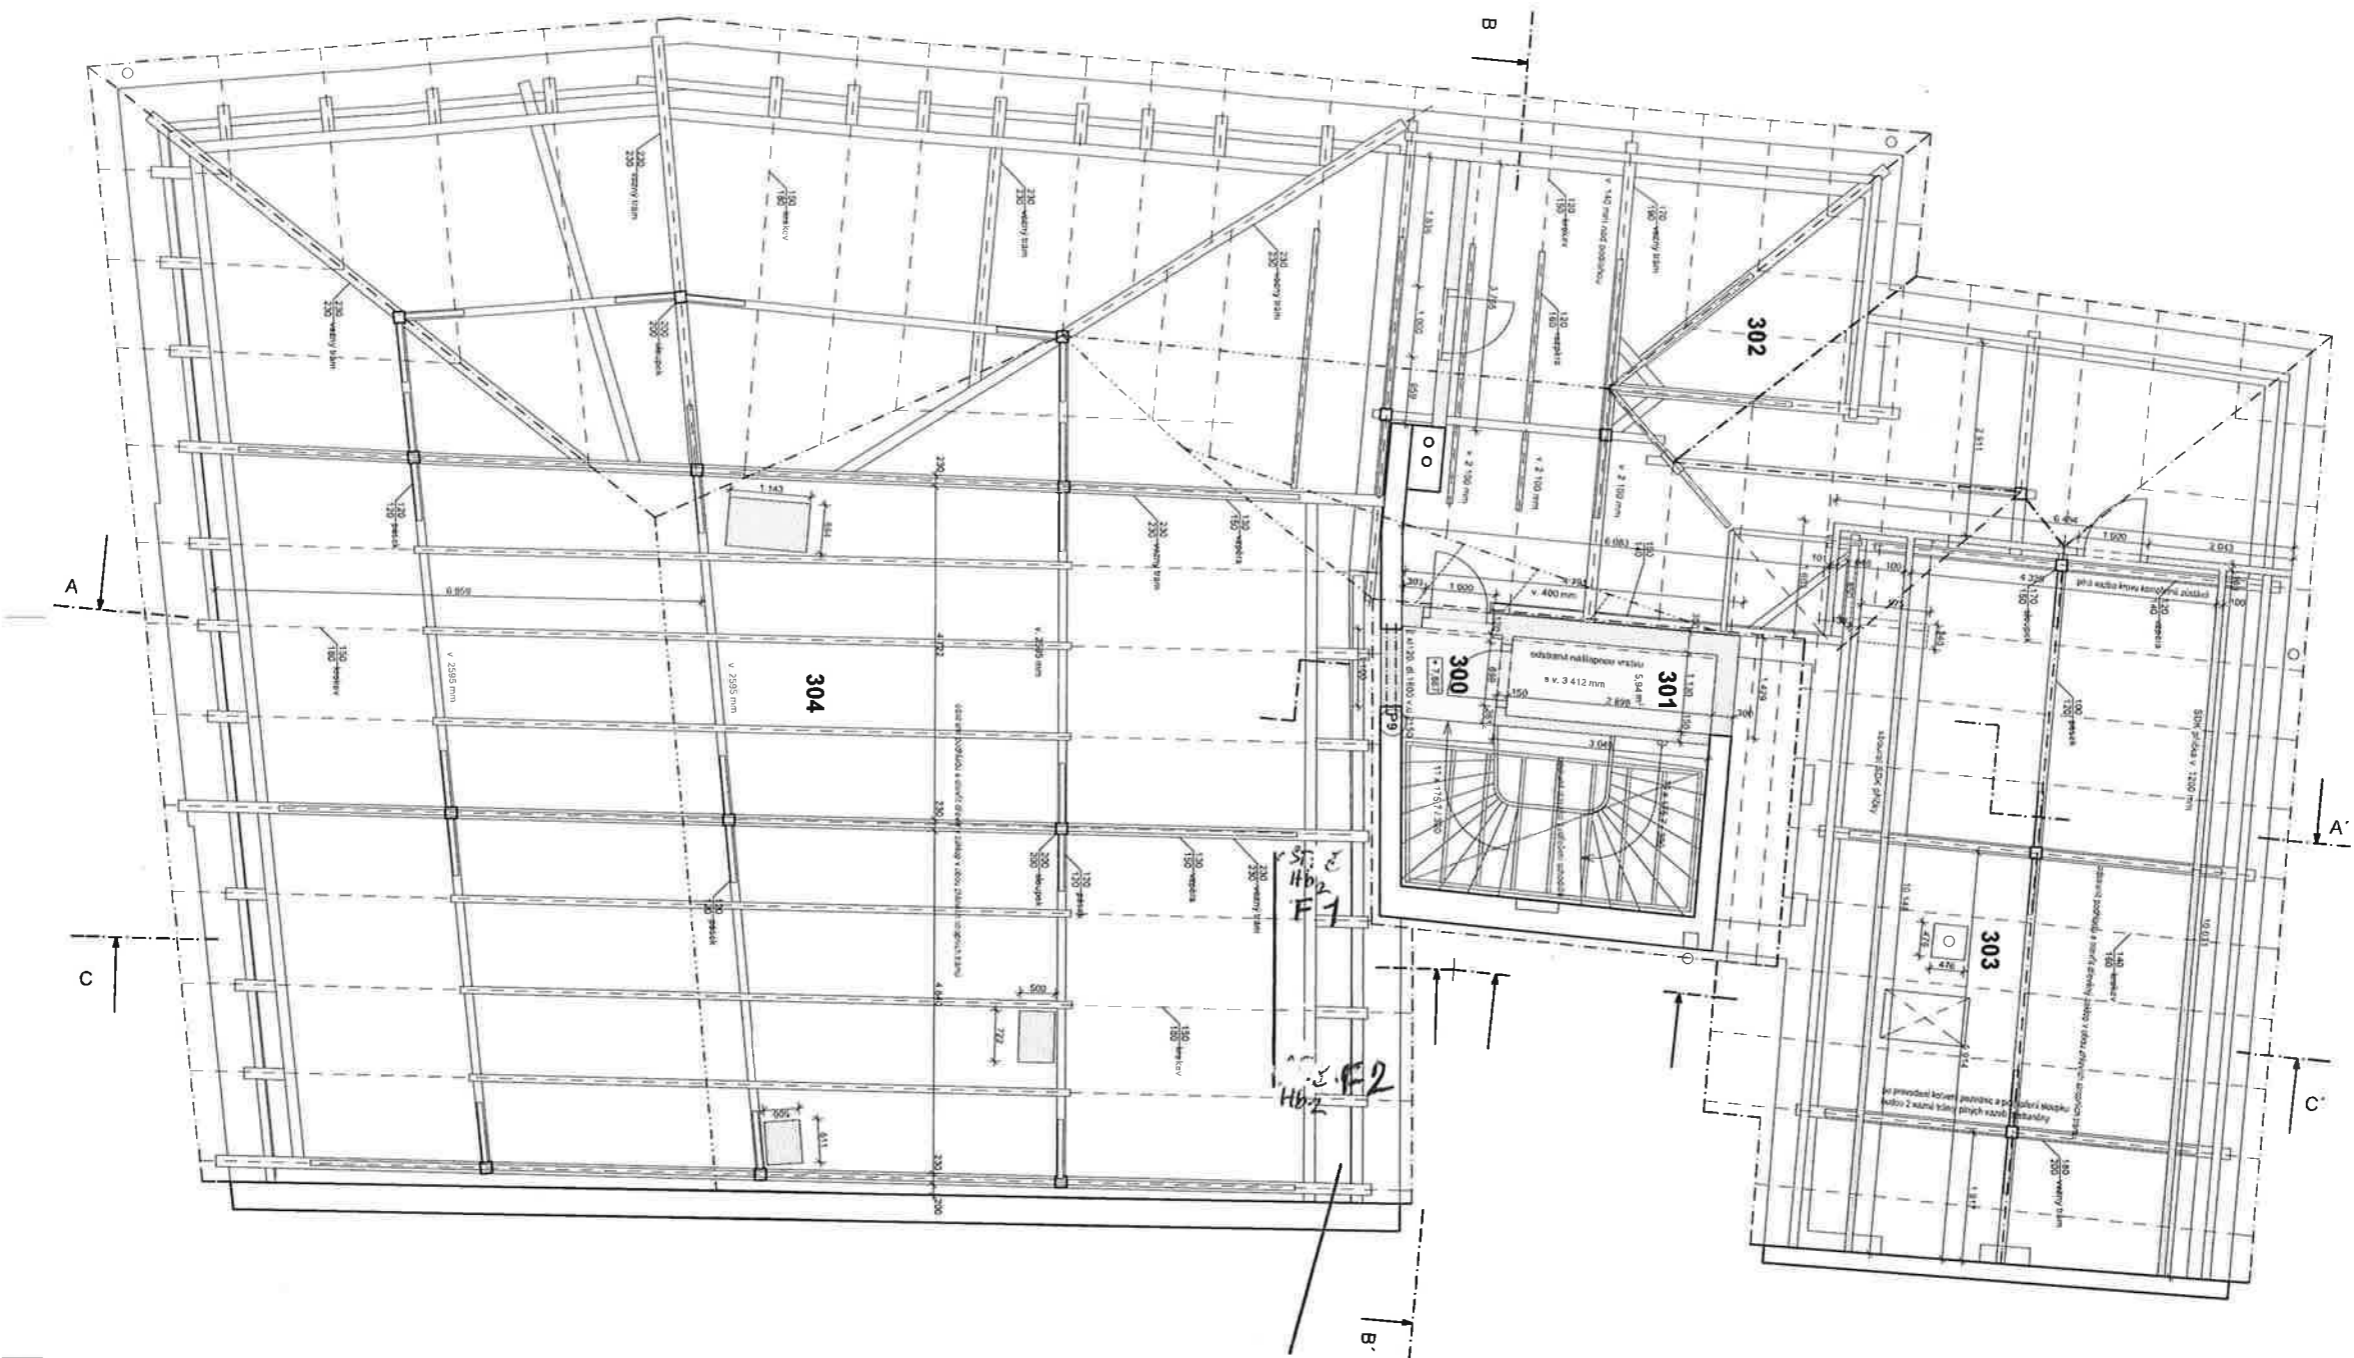
STAV STROPNÍ KONSTRUKCE NAD 2.NP
 Z HLEDISKA POŠKOZENÍ BIOLOGICKÝMI VLIVY
 LEDEN 2018
 Vypracovala Ing. Jitka Pittnerová

- Hb Hylotropes bajulus L., tj. Tesařík krovový
 ST stropní trám
 ZHL zhlaví
 1 poškození do hloubky ca 1 cm
 2 poškození do hloubky max. 1/3 profilu trámu
 3 poškození do hloubky větší než 1/3 profilu trámu
 (uvedeno pro srovnání)
 č poškozená část trámu
 F foto č. 1 a 2

Části trámů zasažené Tesaříkem krovovým ve stupni 1 a 2 je třeba osekát na zdravou hmotu dřeva a tu ošetřit dvěma nátěry některého z uvedených sanačních prostředků. Jestliže je uvedeno poškození trámu ve stupni 2 v celé délce, statik musí posoudit případné zeslabení trámu po osekání. U trámů poškozených Červotočem proužkovaným ve stupni 1-2 postačí trámy očistit a ošetřit dvěma nátěry zvoleného sanačního prostředku.

Části trámů zasažené Tesaříkem krovovým ve stupni 2-3 je třeba rovněž osekát na zdravou hmotu dřeva a tu ošetřit dvěma nátěry některého z výše uvedených sanačních prostředků. Stav takto poškozených trámů posoudí statik, který případně navrhne příložky, nebo již náhradu trámu za nový. Příložky ze dřeva se ošetří předem některým z výše uvedených sanačních prostředků.

Části trámů zasažené Tesaříkem krovovým ve stupni 3 je třeba vyjmout v délce viditelného poškození. U trámů poškozených hnilobou ve stupni 3 se vyjme + 0,3m navíc od okraje viditelného poškození, neboť v této bezprostředně sousední části může být již v mikroskopickém měřítku přítomna houba, která způsobila hnilobu. Tuto opravu, spojenou s částečnou náhradou trámu, navrhne statik.
