Most 11413-1

Most přes potok Chumava za Neumětely

HLAVNÍ PROHLÍDKA

Datum provedení prohlídky: 13.10.2017

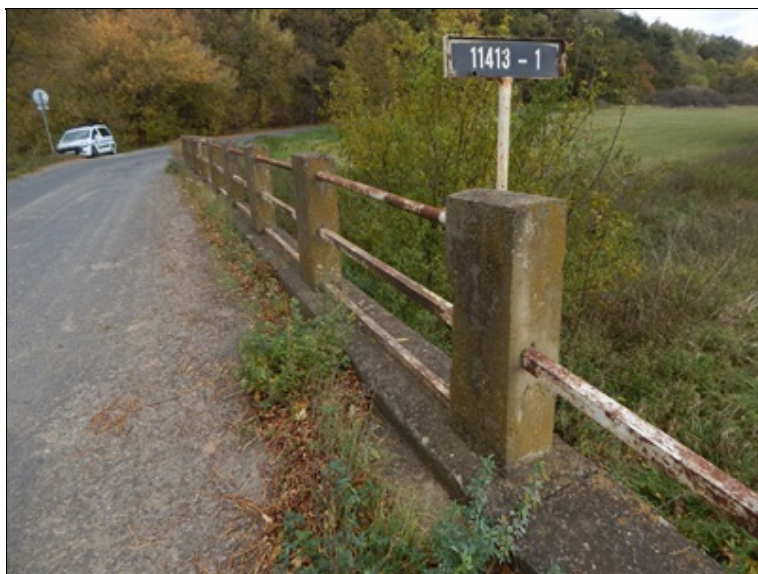
| [3.2] | 3.3.1 | Římsa | Původní římsy jsou nadbetonované. Omítka říms i kusy betonu jsou místy odpadlé, na bocích a spodním líci jsou výluhy pojiva. Beton říms hloubkově degraduje a rozpadá se v oblasti spáry mezi |

římsami. Na spodním líci římsového trámu je odpadlá krycí vrstva, beton je narušený do hl. 30 mm, jsou odhalené korodující třmínky. Nad OP2 vlevo svislé trhliny, v místech nepřiznaných dilatačních spár.

Pravá krajnice a římsa

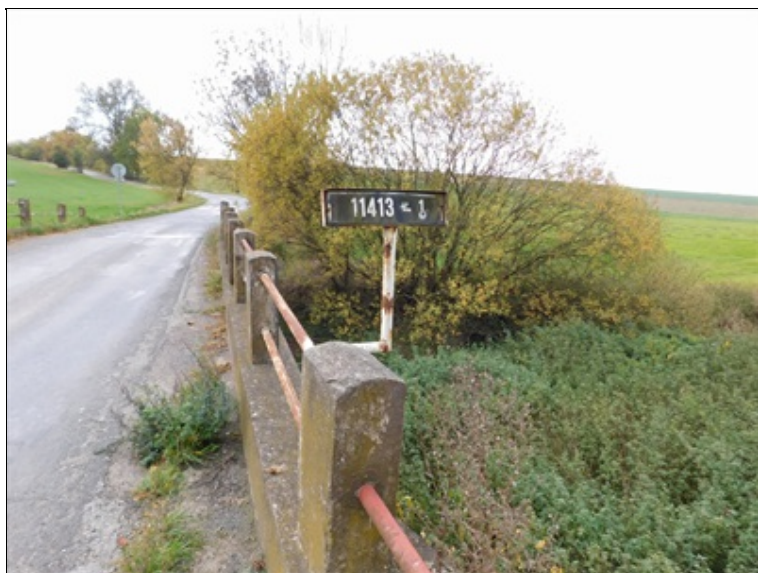
Levá krajnice proti směru staničení

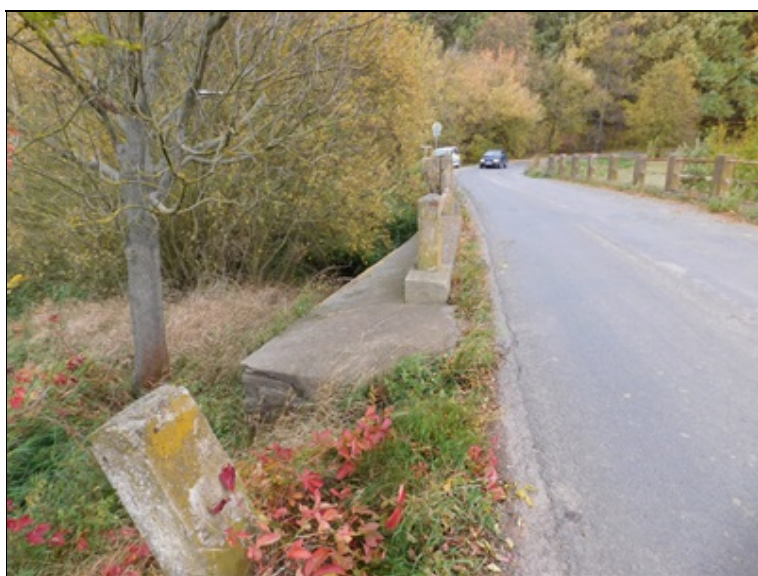
Levá krajnice, nabetonávka křídla opěry 1

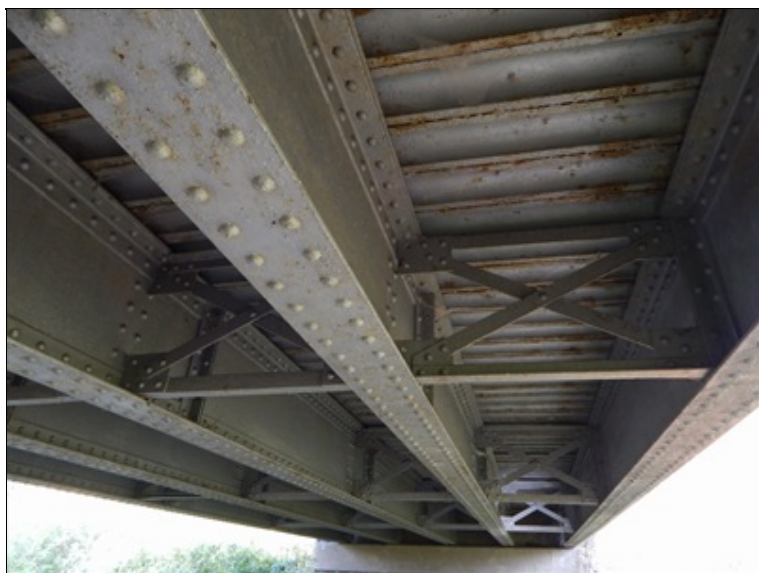
Podhled nosné konstrukce od opěry 1

[4] 2.1 Nosná konstrukce V rámci rekonstrukce obnovit protikorozní ochranu nosné konstrukce.

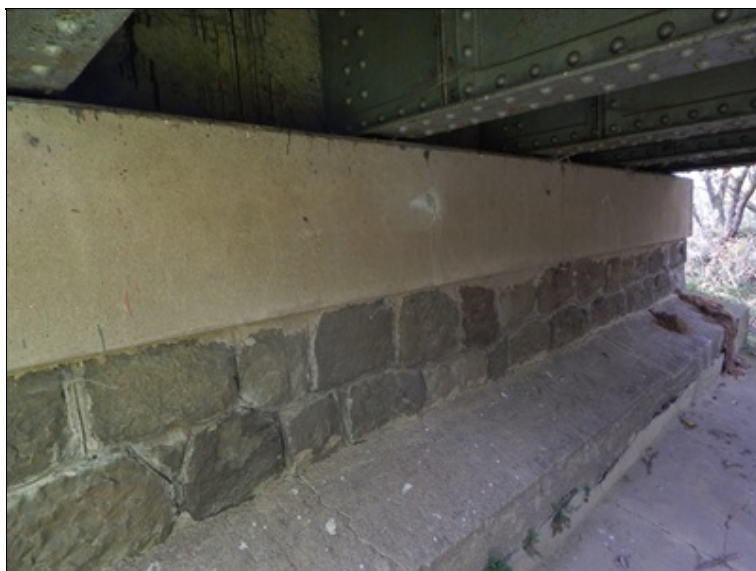
Opěra 1

| [1.1] | 1.2.1 | Dřík/stěna | Úložné prahy jsou místy porušené trhlinami, beton povrchově na horním líci degraduje, je zanesen naplaveninami a znečištěn steklým izolačním nátěrem. V závěrných zídkách jsou otevřené trhliny. Spárování zdiva dříků je místy porušeno. V příčných prazích v patě dříků opěr jsou příčné trhliny. |

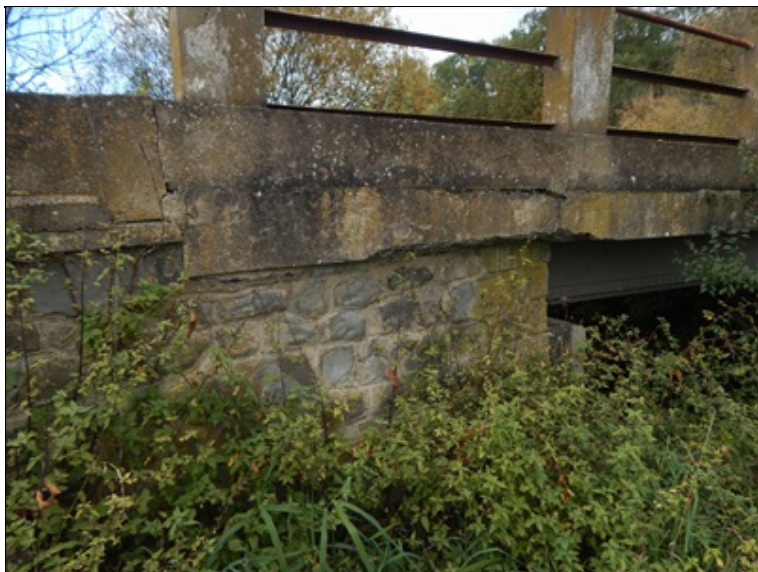
Pravé křídlo opěry 1

| [1.2] | 1.2.4 | Křídlo | Spárování zdiva křídel je porušené trhlinami. Místy je uchycená vegetace. |
