II/322 Týnec nad Labem, most ev.č. 322-005 - diagnostika

zpráva č. D 45/18

**Diagnostický průzkum opěrných stěn násypového tělesa v předpolí
mostu ev.č. 322-005**

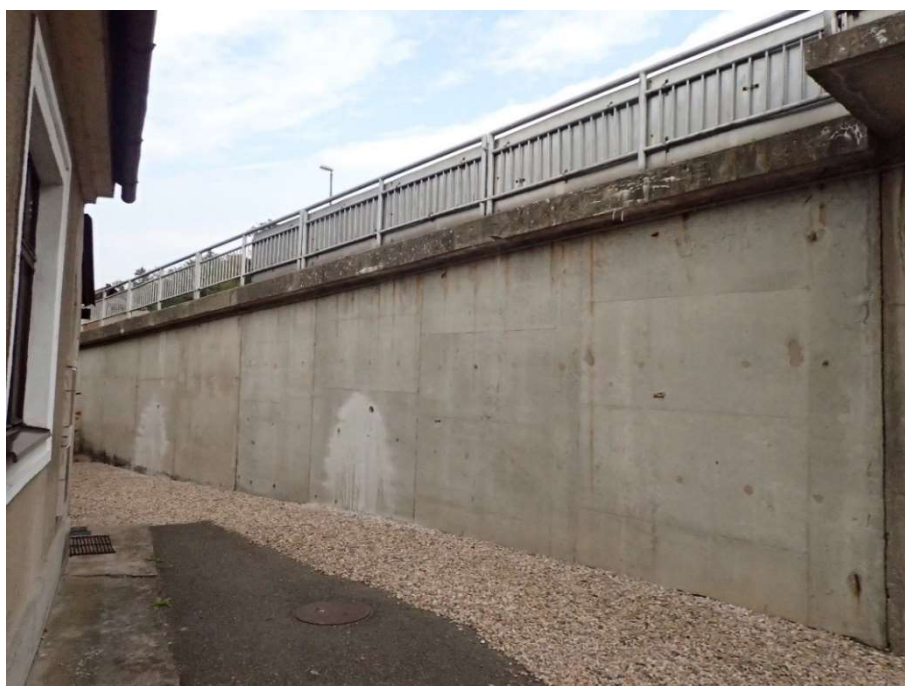
Obrázek č. 2: Pohled na pravou opěrnou zeď od OP1

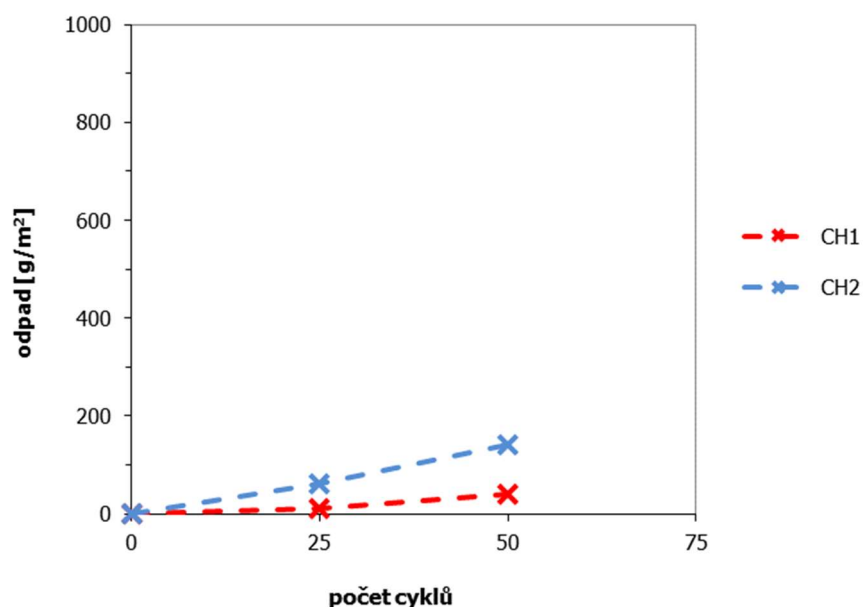
Konstrukce, poloha	Pravá opěrná stěna, DC1 1,9 m od DC2 0,8 m nad terénem	Římsa na opěrné stěně 5,5 m od pravého křídla
Označení vzorku	CH1	CH2
Laboratorní číslo vzorku	1712/18	1713/18
Objemová hmotnost [kg/m ³]	2300	2380
Povrchová nasákavost po 15 min. [g/m ²]	90	80
Odpad z povrchu po 25 cyklech [g/m ²]	60	60
Odpad z povrchu po 50 cyklech [g/m ²]	140	130
Odpad z povrchu po 75 cyklech [g/m ²]	rozpad dolní části tělesa	rozpad dolní části tělesa

Obrázek č. 6: Výsledky zkoušky odolnosti povrchu betonu proti vodě a chemickým rozmrazovacím látkám
