# **Most 322-005**

Most přes Labe v Týnci nad Labem

## **HLAVNÍ PROHLÍDKA**

**Objekt: Most ev.č. 322-005 (Most přes Labe v Týnci nad Labem)**

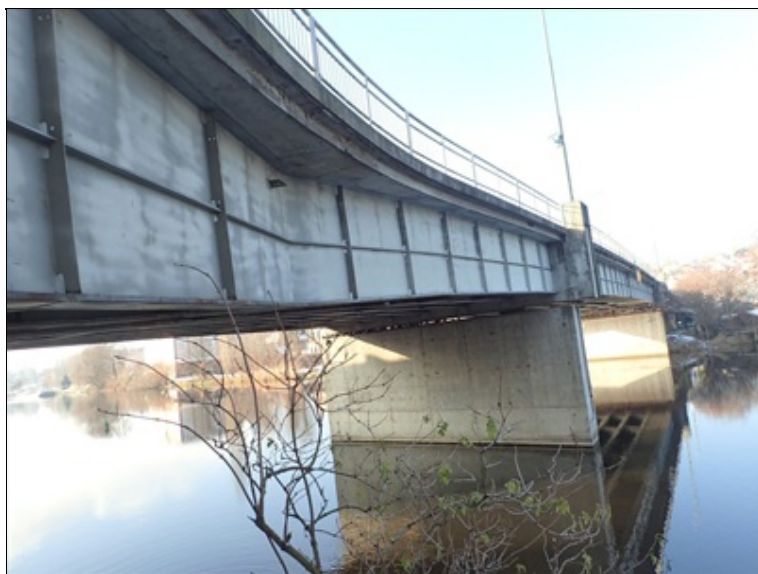
L bok mostu, pole 3, 2, pilíř P3.

Vystupující okraje prolisů na bocích obou pilířů olámaný cca 1,5 m nad aktuální hladinou řeky, nejspíše při povodni.

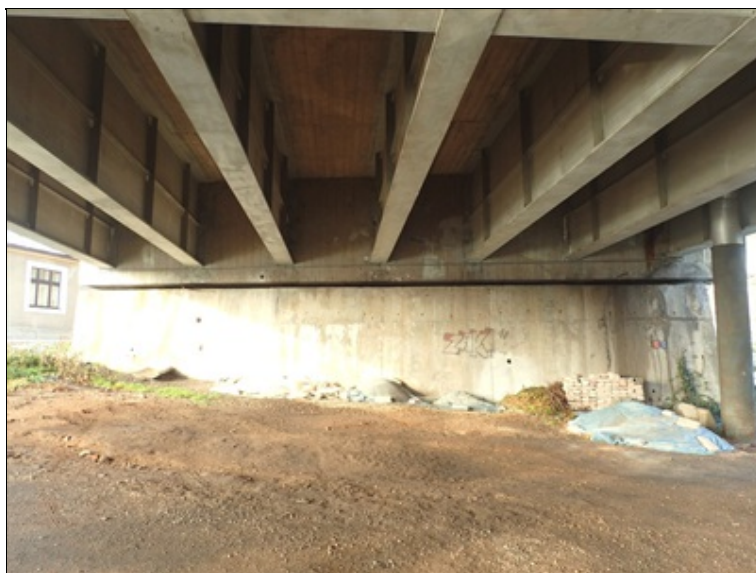
Líc O1, podhled NK v poli 1.

Podle průsaků selhává hydroizolace v ukončení na římsy u mostních závěrů, projevuje se zde absence odvodnění jejího povrchu

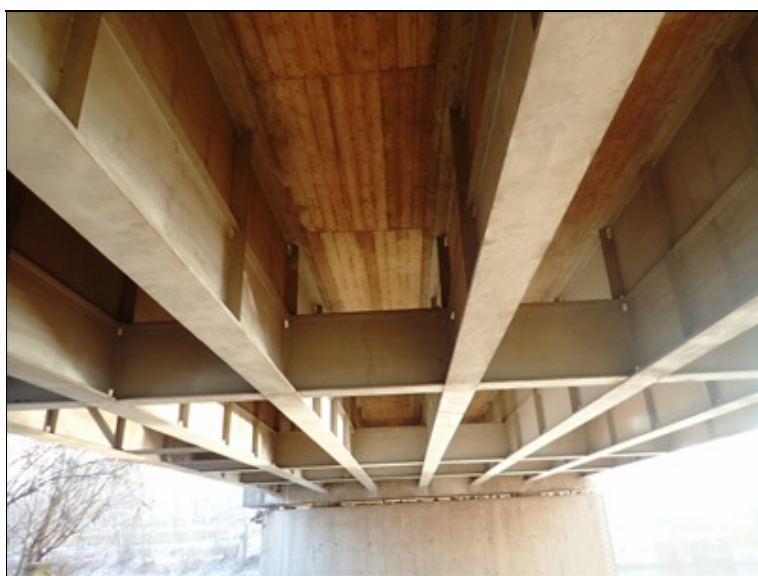
Pole 1, podhled NK, střední část, směrem k P2.

Ložiska na opěrách intenzivně korodují. Kontrola je vzhledem k nepřístupnosti i konstrukčnímu uspořádání velmi omezená.

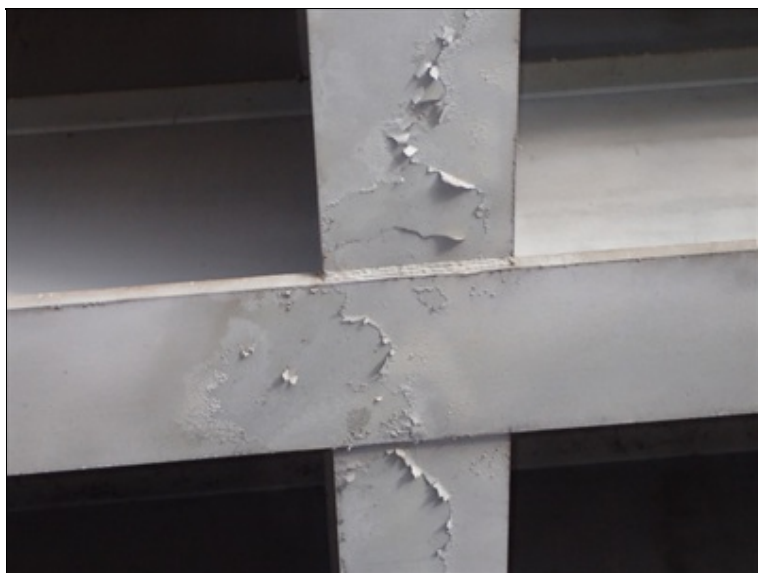
Pole 1, detail z pohledu NK.

V oblastech bez zatékání je místy patrné loupání PKO, ojediněle koroze v hranách pásnic, prozatím bez oslabení průřezové plochy.

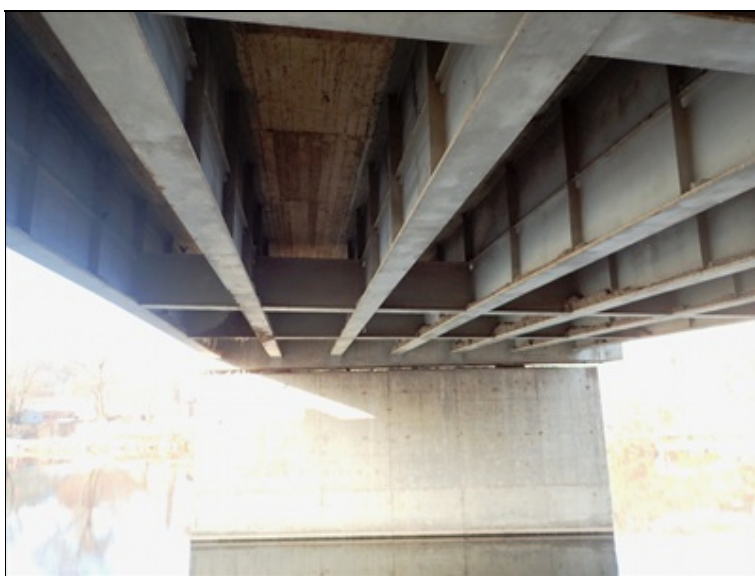
Pole 3, pohled NK, střední část, směrem k P3.

Na vnějším boku P krajního nosníku výrazná korodující plocha pod skvrnou na pohledu konzoly mostovky. nejspíše zde prosakuje voda.

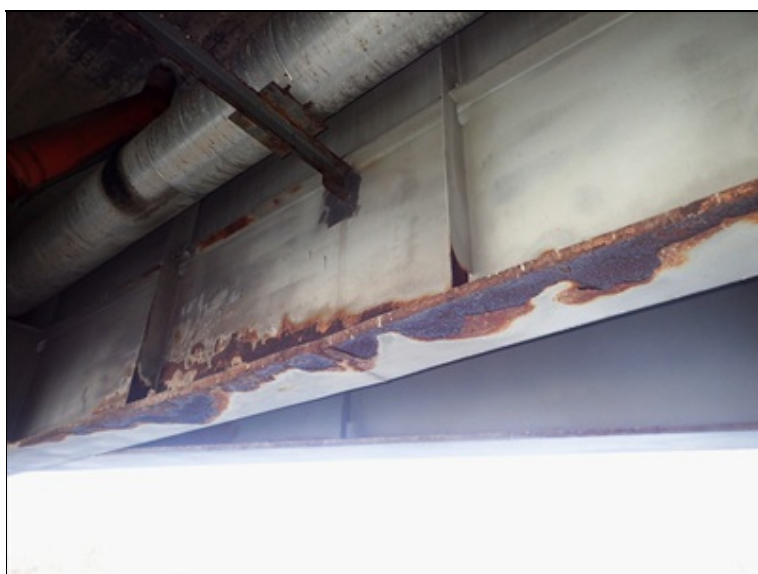
Pole 3, pohled NK, úsek před O4, L krajní nosníky.

Na ocelovou NK dlouhodobě lokálně vytékala (vytéká) slaná voda z vozovky nevhodně řešenými svody odvodňovačů. To je příčinou lokálně koroze hlavních nosníků i příčníků. Nejhorší stav v poli 3. Porovnáním fotodokumentace předchozích prohlídek konstatují soustavné zvětšování korodujících ploch.

Krajní nosníky a k nim připojené příčníky postiženy korozi v ploše, na kterou se rozstříkuje voda z odvodňovačů. Oslabení průřezové plochy postižených částí do 5%. V okamžiku prohlídky zde mokrá povrch.

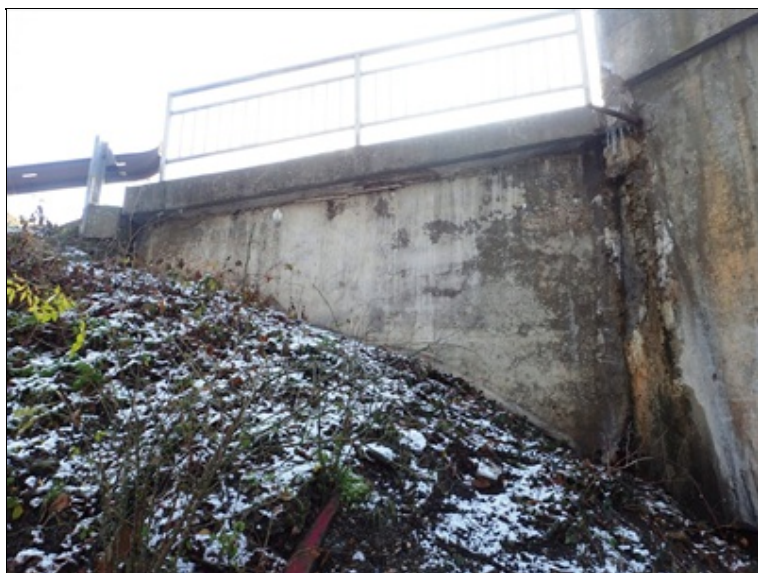
Líc L křídla opěry O4.

Na úložný práh obou opěr dlouhodobě zatéká dilatační spárou s NK, nejvíce pod chodníky. V krajních úsecích dříku v okamžiku prohlídky tmavé i mokré pruhy.

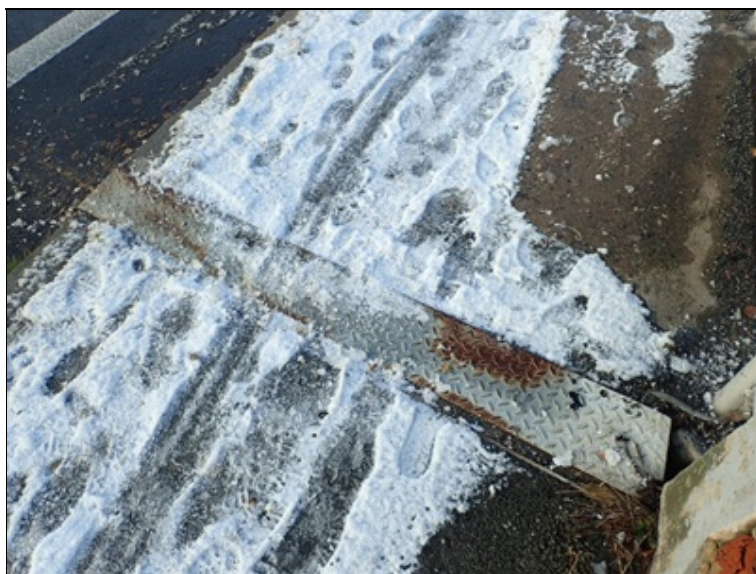
Mostní závěr nad O1, L chodníkový úsek.

Intenzivní koroze krajních profilů v dilatační mezeře, postoupila do zámků těsnícího profilu.
