II/322 Týnec nad Labem, most ev. č. 322-005 – Diagnostika

Vhodnocení provedených prací a návrh oprav mostu

**Objednatel: Krajská správa a údržba silnic Středočeského kraje,
příspěvková organizace**

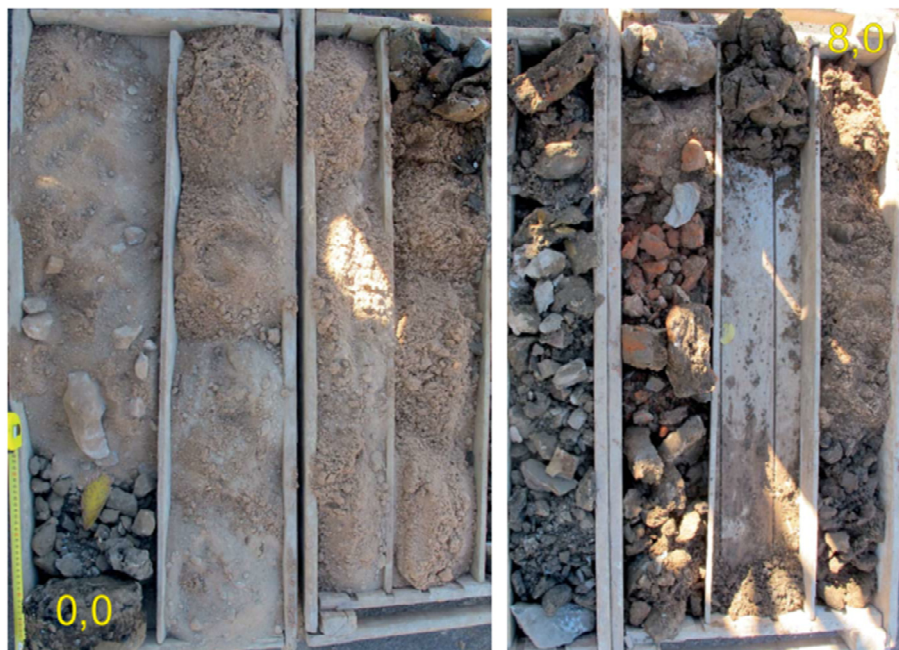
Obrázek 18 – Výnos z provedeného geologického vrtu JV5 na předpolí pěry O1

Geofyzikální průzkum georadarem potvrdil značnou nehomogenitu podloží, která byla s ohledem na deformace na povrchu očekávána, včetně lokalizace do míst s největšími poklesy. Anomálie a rozvolněné zóny dosahují zpravidla hloubek kolem 2 m, místy však i do hloubky až 4 m pod povrchem vozovky. Příklad výsledků měření a jejich vyhodnocení uvádí Obrázek 19 a Obrázek 20.
