OBJEDNATEL:		GENERÁLNÍ PROJEKTANT:	
  <p>STŘEDOČESKÝ KRAJ ZBOROVSKÁ 11 PRAHA 5 150 21</p>		  <p>AF-CITYPLAN s.r.o. MAGISTRŮ 1275/13 140 00 PRAHA 4 tel.: +420 277 005 526 fax.: +420 224 922 072 www.af-cityplan.cz</p>	
II/101 Kralupy n. Vltavou, rekonstrukce mostu ev. č. 101-054			
NÁZEV PROJEKTU:			
STAVEBNÍ ČÁST			
ČÁST / NÁZEV DOKUMENTU:			
SO 201 Most ev. č. 101-054			
STAVEBNÍ OBJEKT:			
TECHNICKÁ ZPRÁVA			
PŘÍLOHA:			
HLAVNÍ INŽENÝR PROJEKTU:	ING. I. BÁLIK	 	Č. ZAKÁZKY: 14-9-170
ZODPOVĚDNÝ PROJEKTANT:	ING. I. BÁLIK	 	STUPEŇ: PDPS
VYPRACOVAL:	ING. O. JANOTA	 	ČÁST: C.1.
KONTROLA:	ING. I. BÁLIK	 	PŘÍLOHA Č.: 1
MĚŘÍTKO:	...	POČET A4: 23	REVIZE: ... DATUM: 02/2018

Objekt:	SO 201 Most ev.č. 101-054
Název mostu:	Most přes potok v obci Mikovice-Kralupy n/Vlt.
Místní název:	-
Evidenční číslo mostu:	101-054
Rok postavení:	-

Na základě náhlého vyklonění levé čelní zdi a následně provedené mimořádné mostní prohlídky bylo rozhodnuto o rekonstrukci mostu ev. č. 101-054.

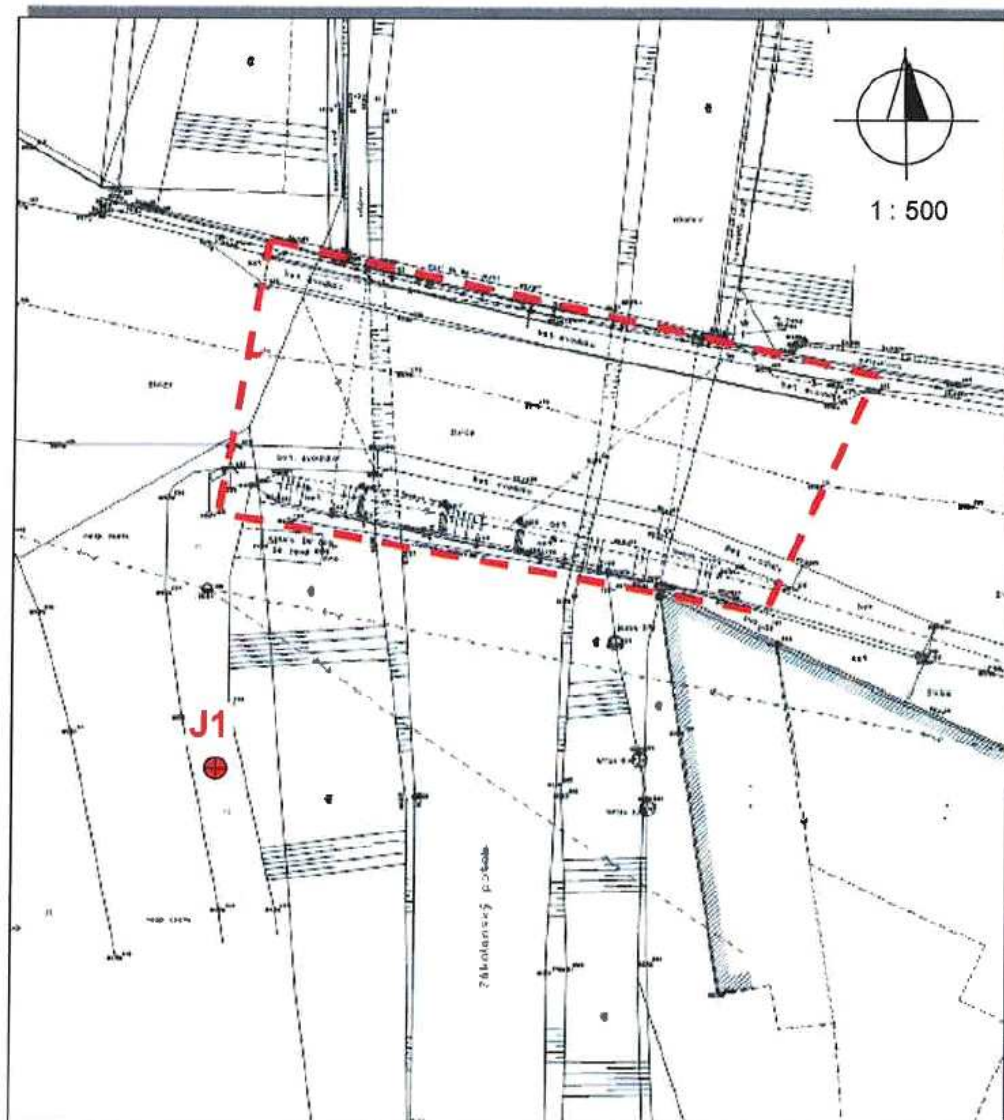
Geotechnické podmínky byly zjišťovány v srpnu 2014 firmou GEM (Mgr. Luděk Žabka, Krumlovská 508, 460 08, Liberec 8). Jádrový vrt J1 byl proveden na pozemku 2/1. Poloha vrtu je znázorněna na následujícím obrázku.
