Zápis rady geotechnického monitoringu ze dne 21. 10. 2016

## **III/3377 ul. Kremnická, Kutné Hora**

### **2. etapa - sanační práce**

Pořadové číslo zápisu: 13

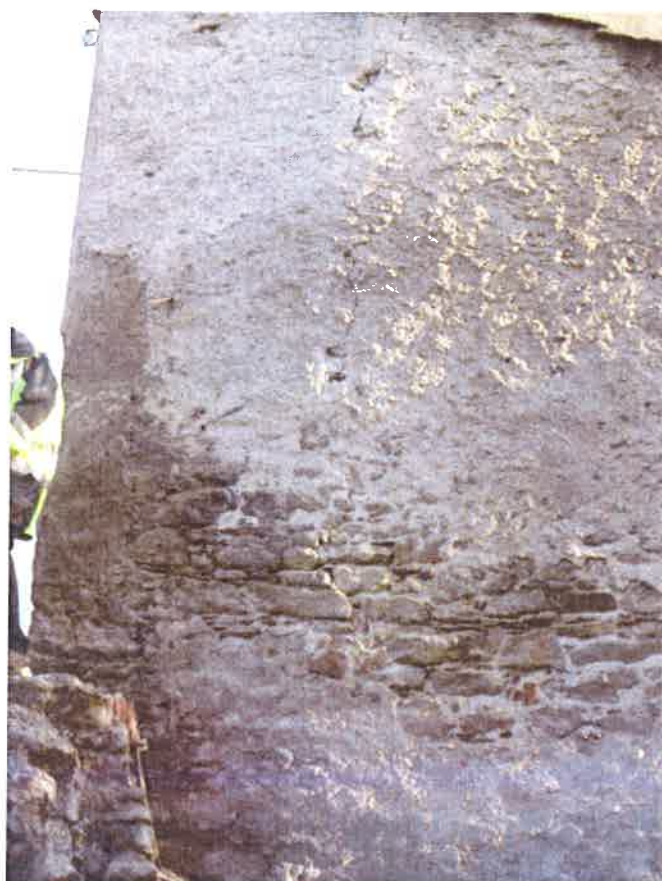
- Dne 18.10. 2016 proběhla pravidelná kontrola stavu objektů v zóně ovlivnění se zaměřením na objekty Tábořská č.p. 50/1 a Tábořská č.p. 149/3. V objektu Tábořská č.p. 50/1 jsou osazeny sádrové pásy - při jejich kontrole nebyl zjištěn pohyb - jsou neporušené (i v oblasti suchého WC a kuchyně). Na vnější štitové zdi přístavby domu (nepodsklepená část) je v celé výšce vlasová trhlina, která je nyní sledována pomocí nových sádrových pásků. Zatím neporušené, k osazení došlo dne 14.10.2016.

*Táborská 50/1 – původní svislé trhliny na jižní stěně objektu (opatřeny sádrovými páskami)*
