# TECHNICKÁ ZPRÁVA

## 1. IDENTIFIKAČNÍ ÚDAJE

## 2. ZÁKLADNÍ ÚDAJE O MOSTU

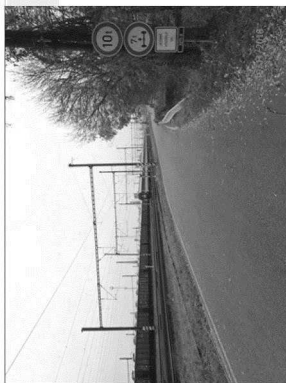
Prostorové uspořádání na mostě, pohled po směru staničení.

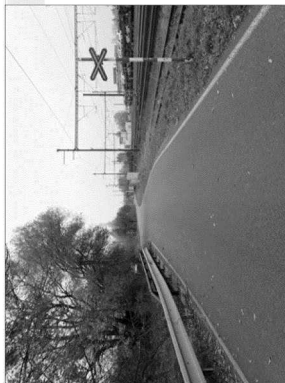
Prostorové uspořádání na mostě, pohled proti směru staničení.

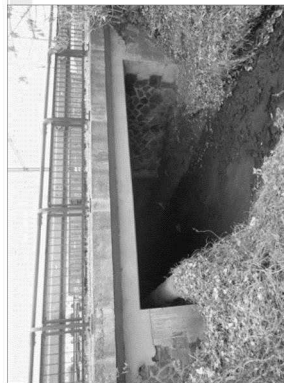
Pravý bok = výtok potoka.

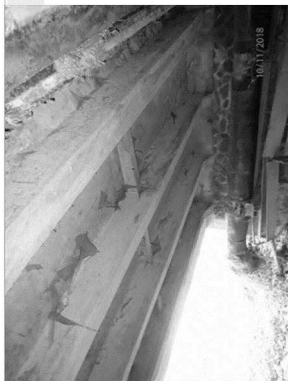
Podhled nosné konstrukce směřem k opěře O1, od sousedícího železobetonového mostu.

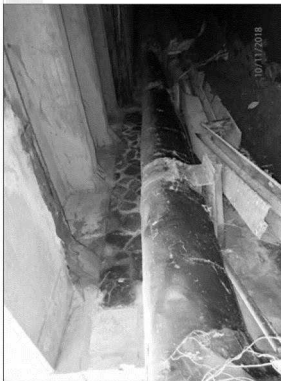
Opěra O1 – mostním otvorem procházející díl zařízení.

Kvůli jejich rozdílné lehkosti deformované, korodují, misy provolání opravy. Podpurné konzoly korodují.

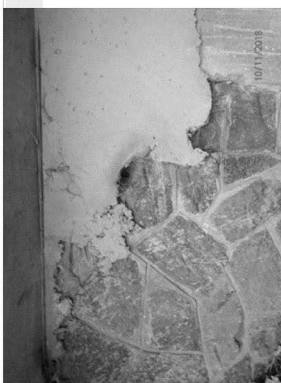
Přímé vybetonování rozšíření naslabovské nosné konstrukce, která je součástí nosné konstrukce. plochy ukončeného zářezu ve vzhledu obou pravoých křídla je konstrukčně nevhodné. Tímto dilatční pohyb dlouhého železobetonového prvku bude přenesen do kamenného zdiva spodní stavby, nelze vyloučit vznik trhlin.

Opěra O1, detail pravého boku, rub koncového příčniku rozšířené nosné konstrukce.

Přímé beton rozšíření nosné konstrukce – koncové příčniky na obou pravých křídlech je nezbytné a fenesliná obdoba.

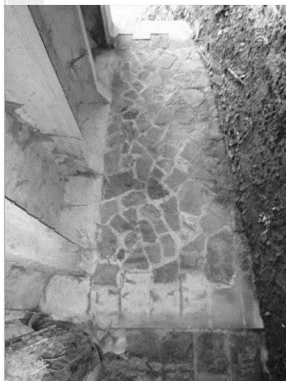
Opéra O2, líc dřívku, koncový příčník nosné konstrukce, od levého boku.

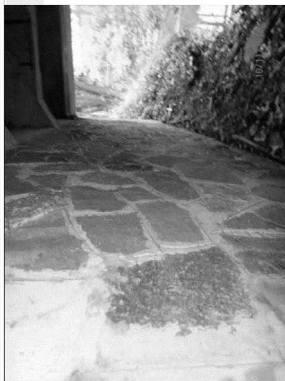
Opěra O1, pohled v rovině lícního kamenného  
zdíva dřívku, od levého boku.

**1.2 Mostní podpěry a křídla**  
 Dřívky opěr bez viditelných deformací, lícni zdřivo kompaktní + rovné. V 11/2018 bez podstatných vad spár, bez průsaků. Ve styku zdřiva s koncovými příčnicí nosné konstrukce není patrná obvyklá horizontální trhlinka.

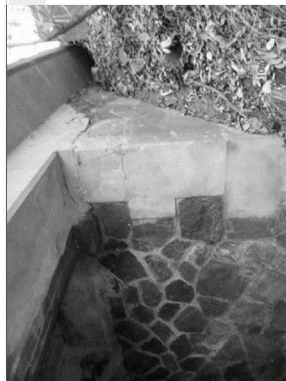
Opěra O2, pravý roh dříku, koncový příčník  
rozšířené nosné konstrukce.

**1.2.4 Křídlo**  
Přímé vybetonování rozšíření nedilatované nosné konstrukce s integrovanou římsou na zaručenou plochu ubouraného zdiva ve vrcholu obou pravých křídél je konstrukčně nevhodné. Teplotní dilatační pohyb dlouhého železobetonového prvku bude přenesán do kamenného zdiva spodní stavby, nelze vyloučit vznik trhlin.

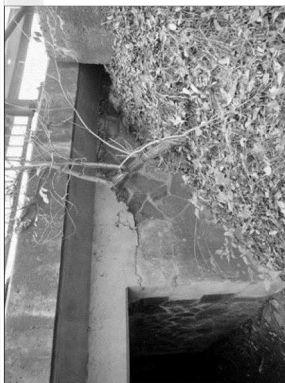
Podílel nosné konstrukce u levého boku mostu, směrem k opěře O2, na foto vlevo těsně navazující železniční most.

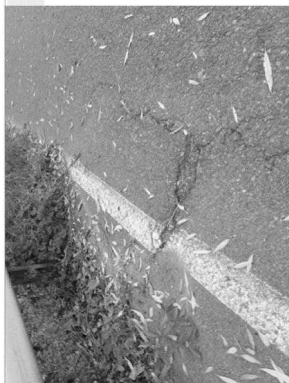
Detail vzhledu vyčištěného křtu vozovky z výše uvedeného foto nad koncem pravého křída OI.

**3.1 Vozovka**  
Pracovní linie + vyčištění živičných vrstev vozovky cca 3 cm vzhledu na konci pravého křída opory OI. Právě linie je naplněna a odložená po vyčištění konstrukce zesílení pravé strany mostu s integrovanou římsou.

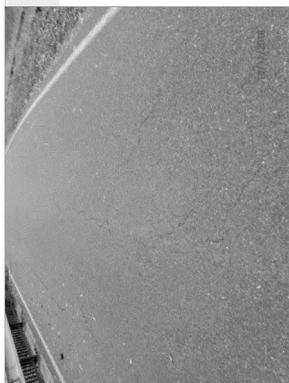
Vnitřní oblast vozovky nad mostem, cca 1/2 rozpětí.

**3.1 Vozovka**  
Ve vnitřní oblasti vozovky na mostě výrazné linie v žvalem křtu, daniuje srovnání podélné linie v křtu cca 345 cm od vnější hrany římsy.

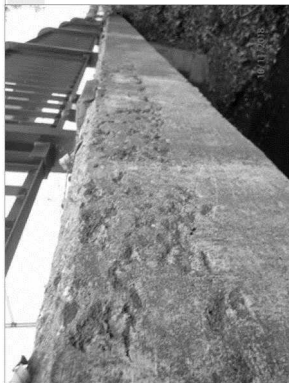
Pravá strana mostu, detail boku římsy, úsek nad opěrou O1.

**3.3 Římsy, obrubníky, závlky**  
Započalo mrazové odlupování povrchových vrstev betonu ze zmi. kamenná na boku římsy

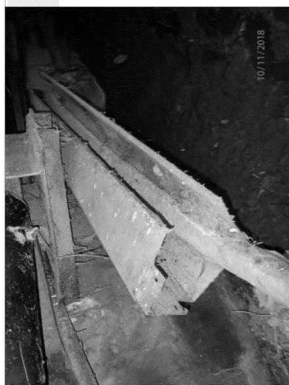
Mostní otvor, nechráněný silový kabel průměru cca 5 cm procházející mostním otvorem před lícem opěry O1, pohled od pravého boku.

**4.7 Čizí zařízení na mostě**  
Silové kabely (cca 3 ks) vedené nízko nad dřev. svodnicí, přičemž jeden kabel je připevněn k jádro dřev. žeb. a dráží se pod ním. Kabely + uvolněná z podjezdu. Jsou vystaveny povodňovému proudění, zachycují se o ně kusové splavniny = hrozí mechanické poškození. Jejich uložení nevyhovuje platným bezpečnostním předpisům. Jedná se o nebezpečný stav elektrického zařízení.

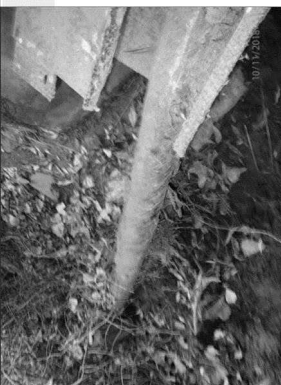
Mostní otvor, foto silového kabelu z výše uvedeného foto, pohled opačným směrem = k pravému rohu opěry O1.
