ZPRÁVA O DIAGNOSTICKÉM PRŮZKUMU VOZOVKY

Stavba: Silnice II/104 a III/1052 Jílové u Prahy

Z P R Á V A č . Z P / 1 3 6 0 2 6 / 2 0 1 6

Návrh konstrukce vozovky

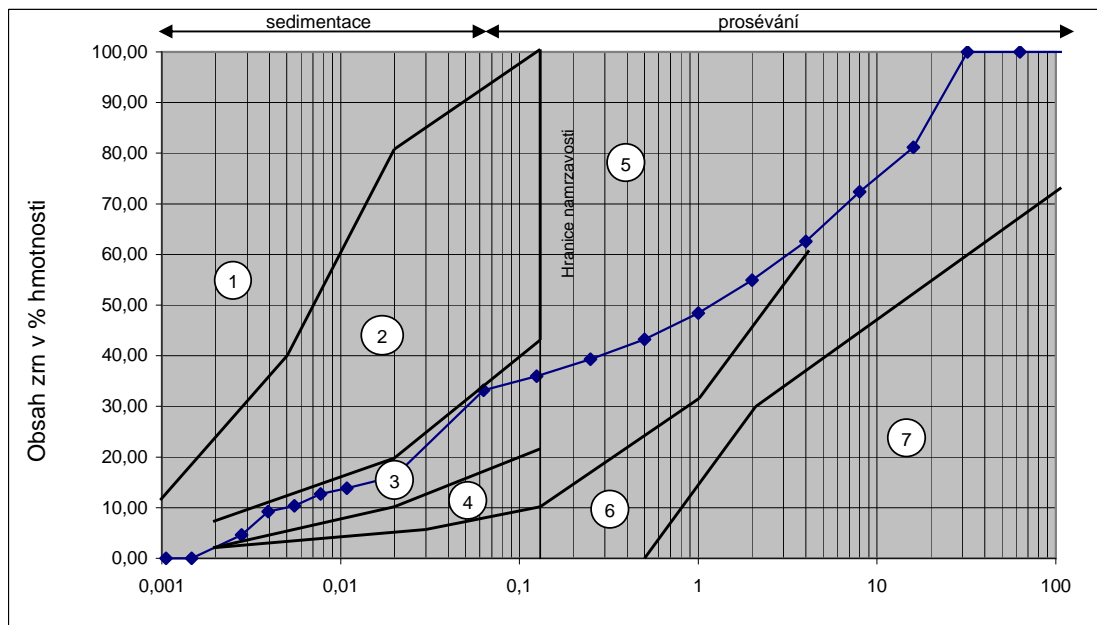
Kritérium namrzavosti podle zrnitosti zeminy ČSN 73 6133

název akce:	II/104 Jílové u Prahy	označení vzorku :	IN-sonda č.3
kód akce:	2016000026	laboratorní číslo :	16-0397
datum odběru in situ:	10.5.2016	místo odběru:	zemní pláň
dodání do laboratoře:	10.5.2016	popis vzorku:	jíl písčítý
zahájení zkoušky:	16.5.2016	(vizuální)	
		barva vzorku:	žluto-šedá

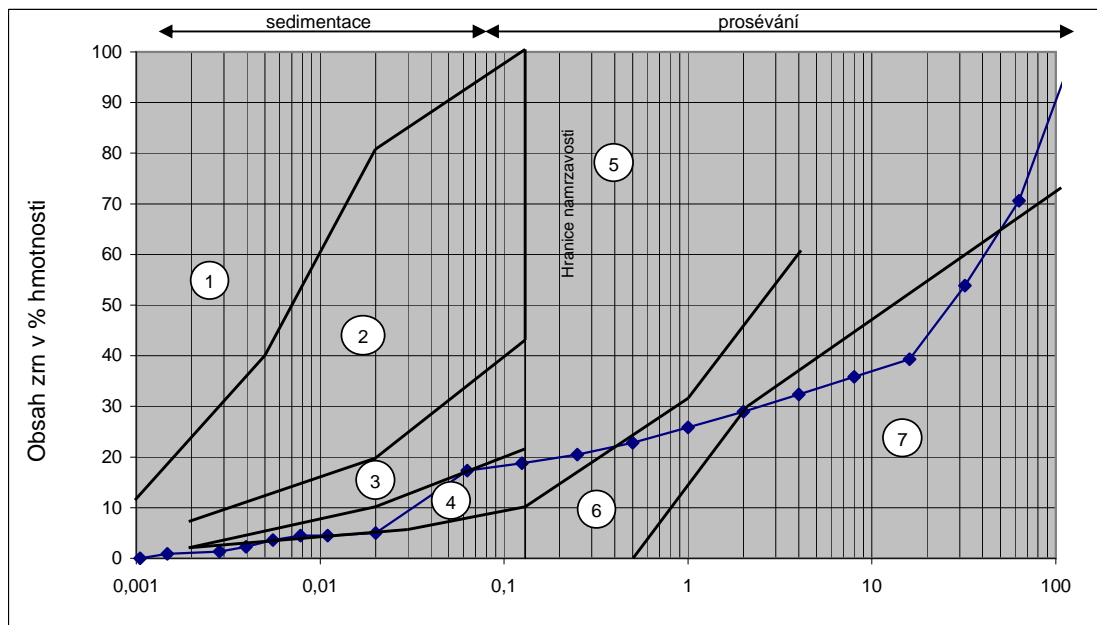
ČSN 73 6133

název akce:	Diagnostika vozovky II/104 a III/1052 Jílov	označení vzorku :	IN-sonda č.2
kód akce:	2016000026	laboratorní číslo :	16-0402
datum odběru in situ:	9.5.2016	místo odběru:	III/1052 - zemní pláň - km 0,075
dodání do laboratoře:	9.5.2016	popis vzorku:	jíl písčítý
zahájení zkoušky:	16.5.2016	(vizuální)	
		barva vzorku:	žluto-šedá
