# III/12519 KÁCOV, MOST EV. Č. 12519-1 PŘES SÁZAVU

# **DIAGNOSTICKÝ PRŮZKUM**

## **Most přes Sázavu za obcí Kácov**

**EV. Č.: 12519 – 1**

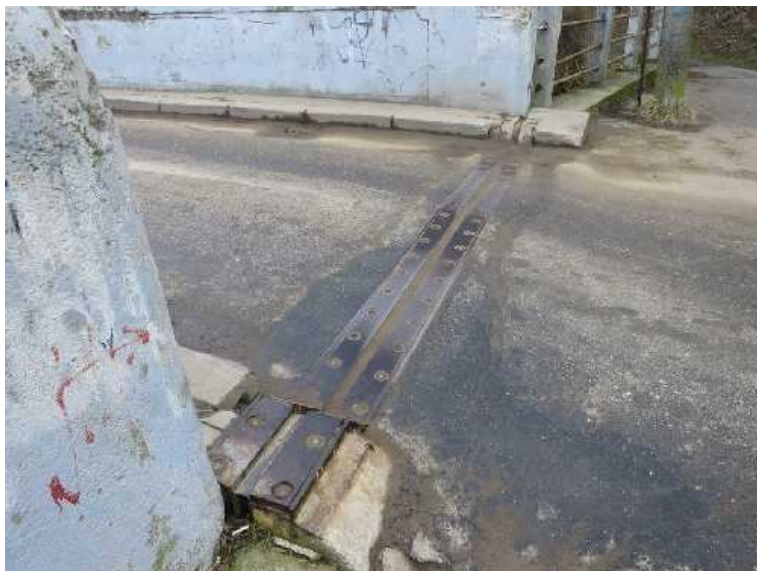
mostní závěr nad opěrou O4

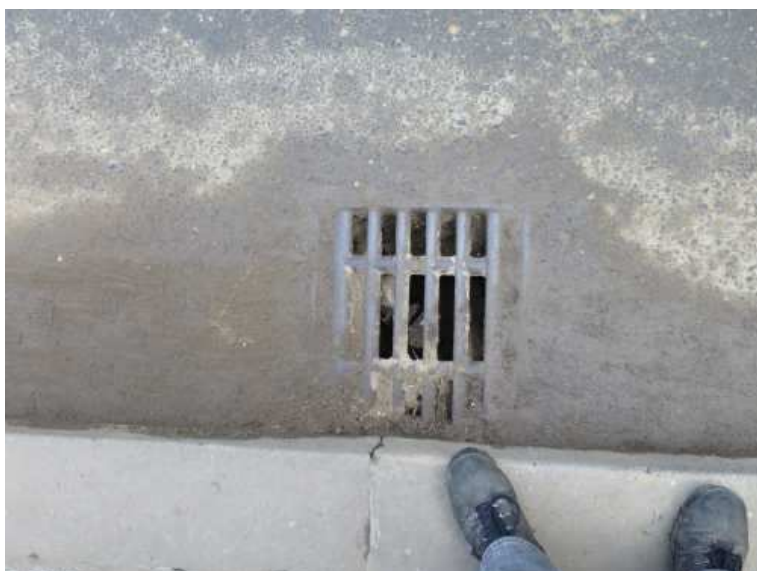
částečně ucpaný odvodňovač

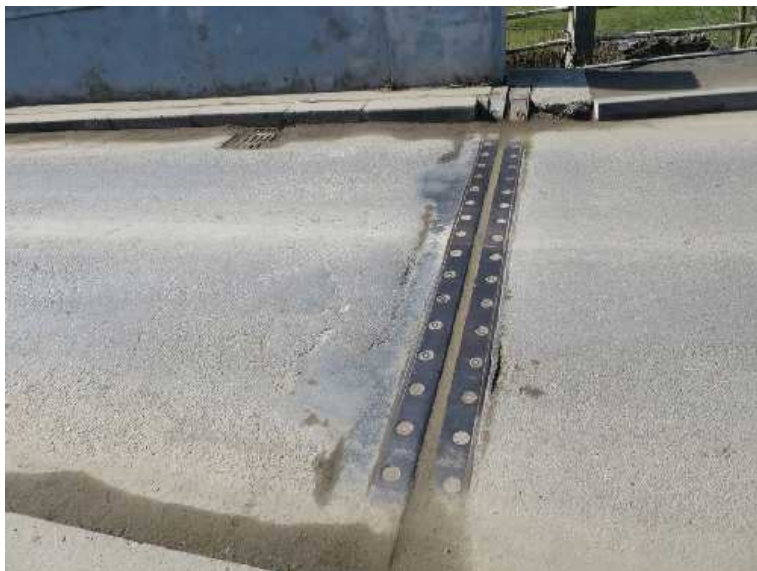
MZ nad O1

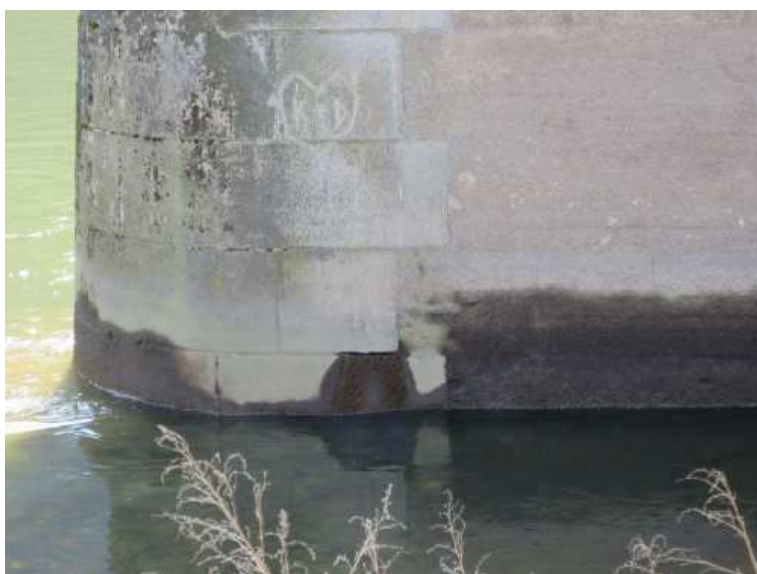
2.2 Mostní podpěry  
Pilíře Spárování obkladního zdiva zhlaví pilířů je lokálně poškozené, v úrovni kolísání hladiny Sázavy vytéká z poškozených spár voda.

průsak ze spáry obkladního zdiva dřívku  
pilíře P2

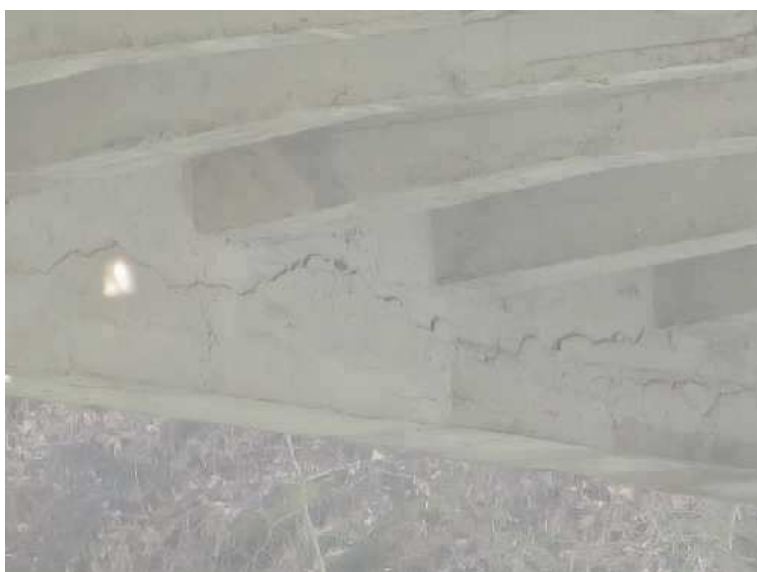
separace krycí vrstvy nad korodující výztuží na spodním líci levého hlavního parapetního trámu ve 2. poli

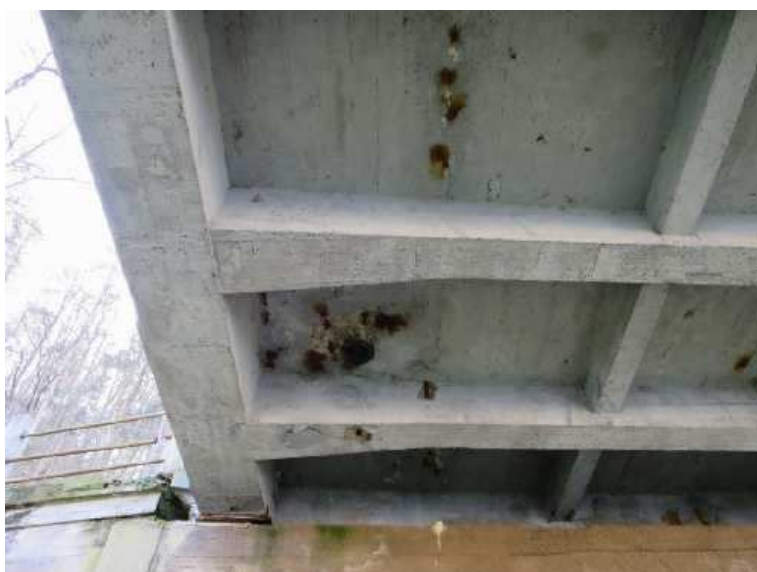
průsaky nosnou konstrukcí v okolí korodujícího svodu odvodnění

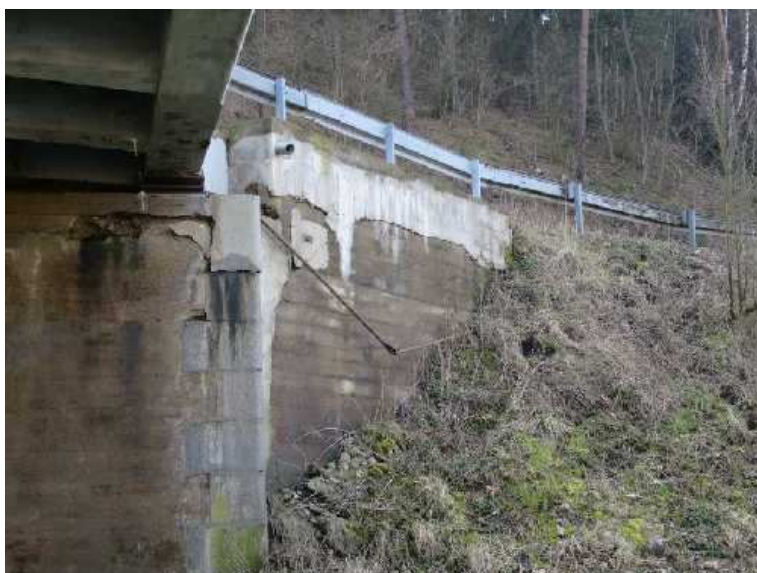
Ve velmi špatném stavu jsou obě opěry a pravé křídlo opěry O4, které je viditelně vykloněné. Oprava uvedených spodní stavby rozumnými technologickými prostředky je patrně rovněž neproveditelná. Způsob opravy + využitelnost spodní stavby doporučí na základě diagnostický průzkum, kterého je tato prohlídka součástí.

vykloněné pravé křídlo opěry O4

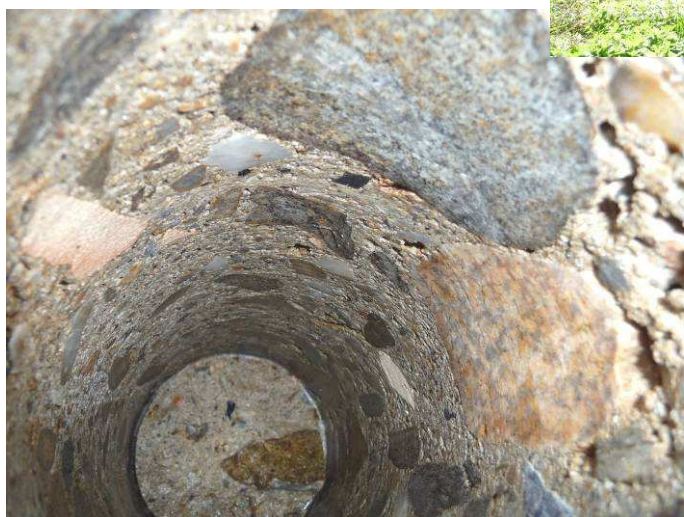
Pohled do otvoru jádrového vrtu V3 v dříku pilíře P2. Jsou patrná velká zrna použitého kameniva i nezanedbatelná mezerovitost materiálu.

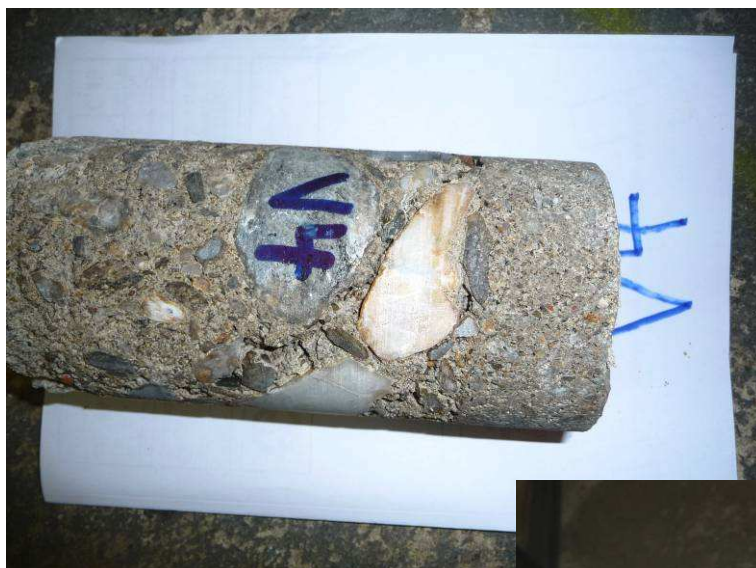
Získaný zkušební vzorek betonu V4  
– válec Ø 100 mm = typický stav.

Vpravo na válci je dobře patrná cca 40 mm vrstva „pohledové předsádky“ z jemnozrnného betonu, hlouběji pak již beton s velkými zaoblenými zrny těžného kameniva. Je patrná značná vnitřní pórovitost materiálu.

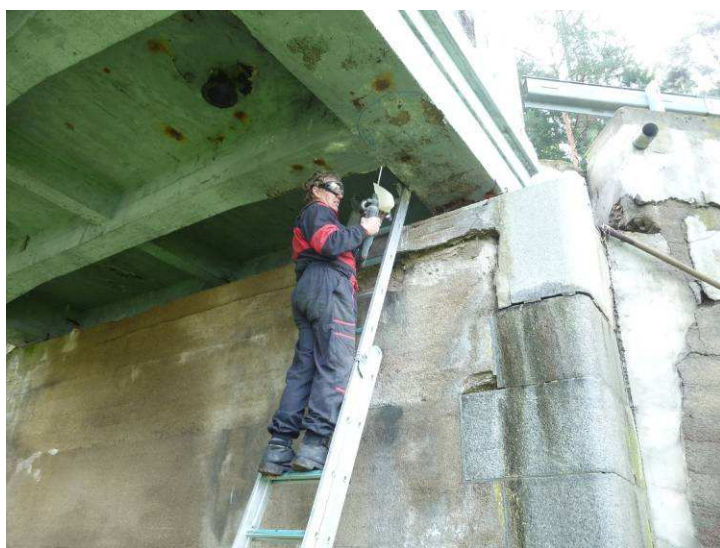
Zkušební místo RCT 3.

Podhled pravého trámu ve 3. poli před opěrou O4. Stopy po častém zatékání, vlhký beton.

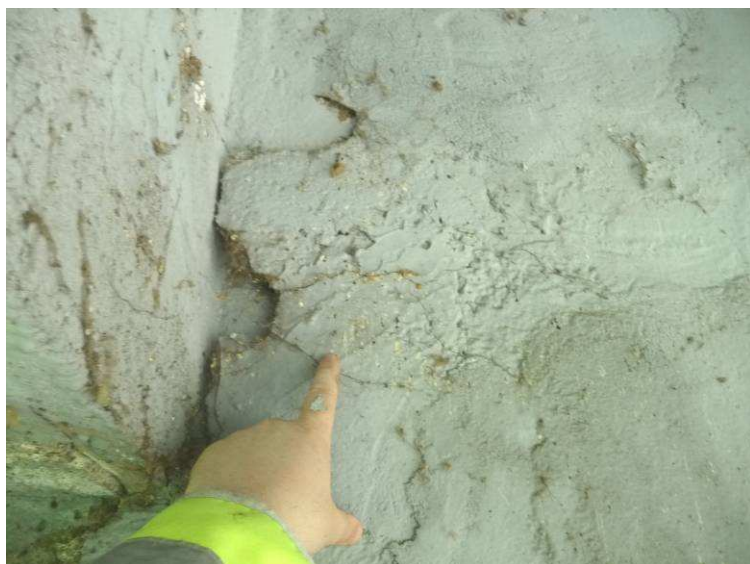
Místo, kde bude provedena **sonda „A“** do vnitřního boku pravého trámu NK v koutu podporového příčnicku v poli 2 nad pilířem P3.

Beton zde vykazuje pro most typickou poruchu = separaci krycí vrstvy od výztuže, zde sanačního materiálu doplněného při opravě.

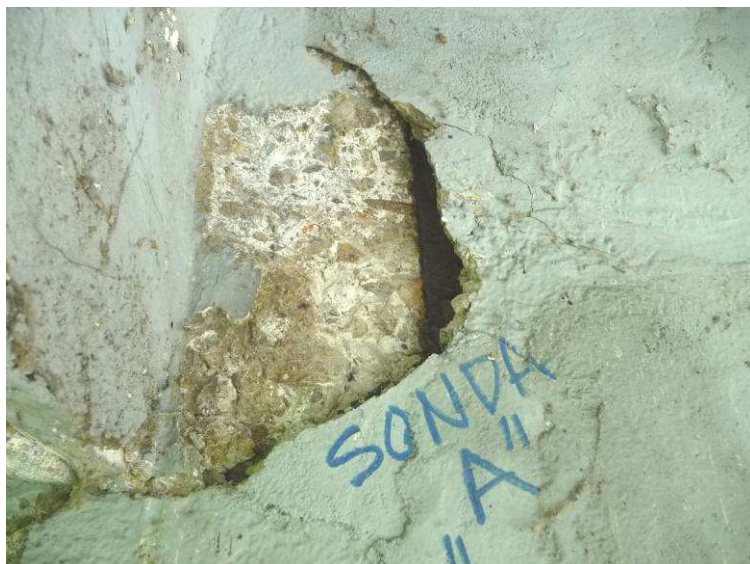
#### **Sonda „A“**

Podklad pod odlomenou sanační vrstvou pokryt bílými výkvěty pojiva.

Svislá smyková výztuž = třmen z páskové oceli postižen vrstevnatou korozí.

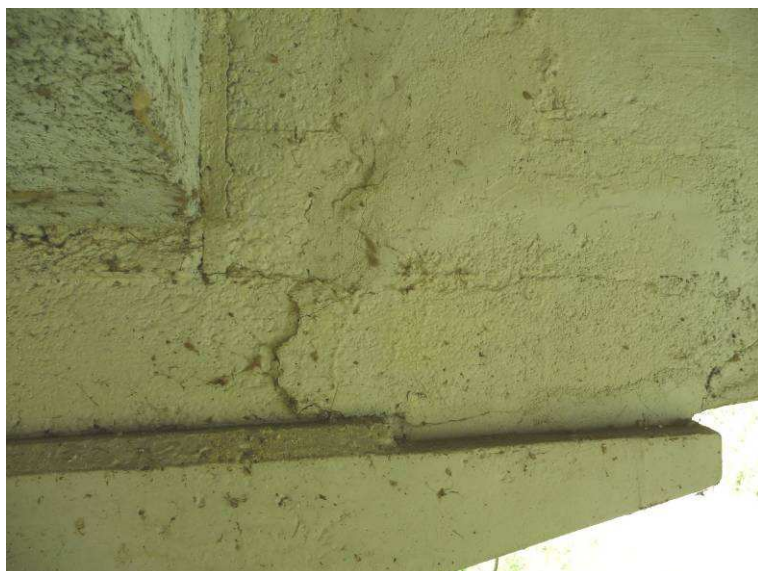
Místo, kde bude provedena **sonda „B“** do vnitřního boku pravého trámu NK nad horní deskou pevného ložiska nad pilířem P2.

Beton zde opět vykazuje rozsahem nevelkou separaci krycí vrstvy výztuže.

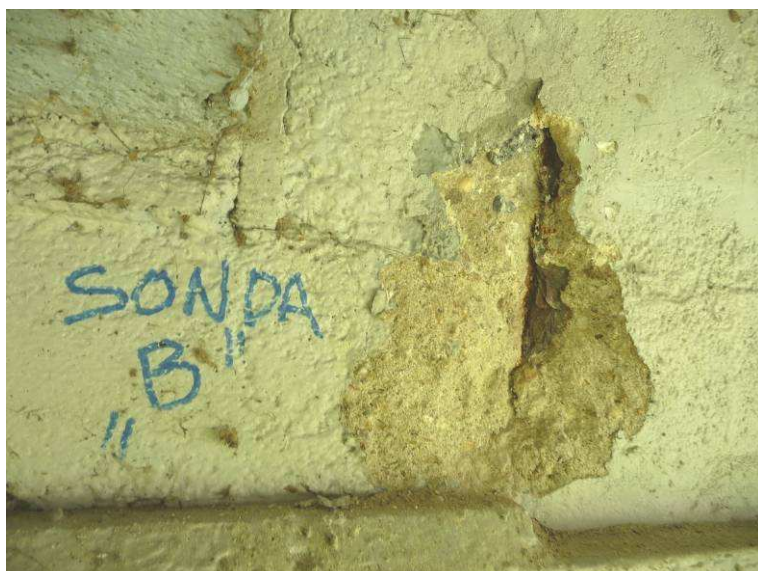
### **Sonda „B“**

Beton pod odlomenou krycí vrstvou jemnozrnný, velmi světlé barvy.

Svislá výztuž z páskové oceli postižena vrstevnatou korozí.

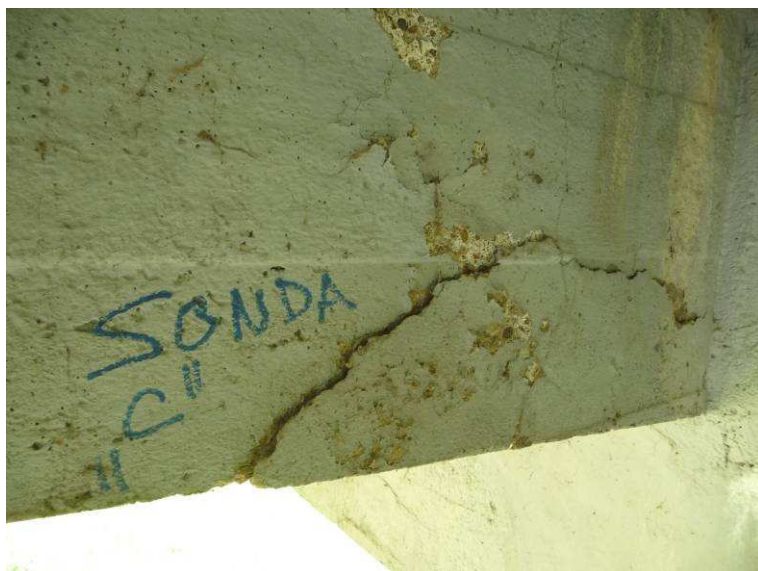
Místo, kde bude provedena **sonda „C“** na spodním okraji 1. příčnicku od levého ložiska nad pilířem P2 do pole 1.

Pro parapetní trámy + příčníky objektu typická a častá porucha = odštěp velkého úseku krycí vrstvy výztuže ve spodní hraně prvku.

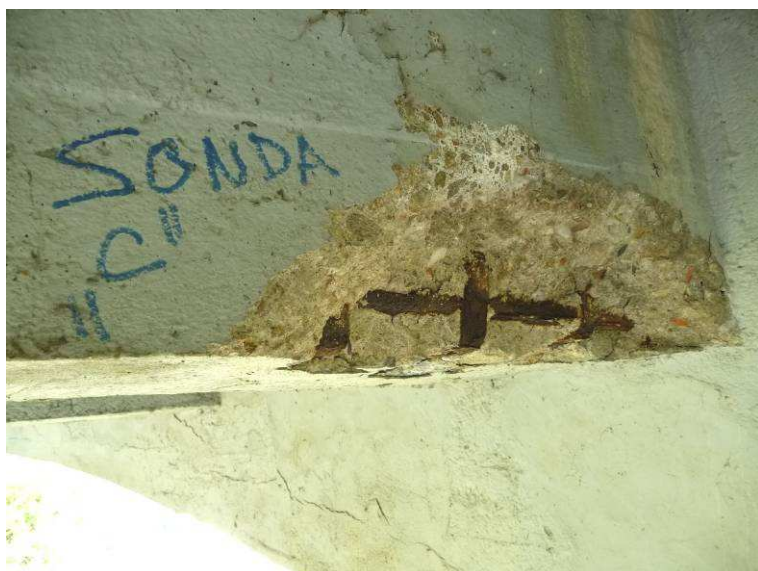
#### **Sonda „C“**

Beton pod odlomenou krycí vrstvou bez velkých zrn kameniva, světlé barvy (žlutý).

Podélná i svislá výztuž z páskové oceli postižena vrstevnatou korozí.

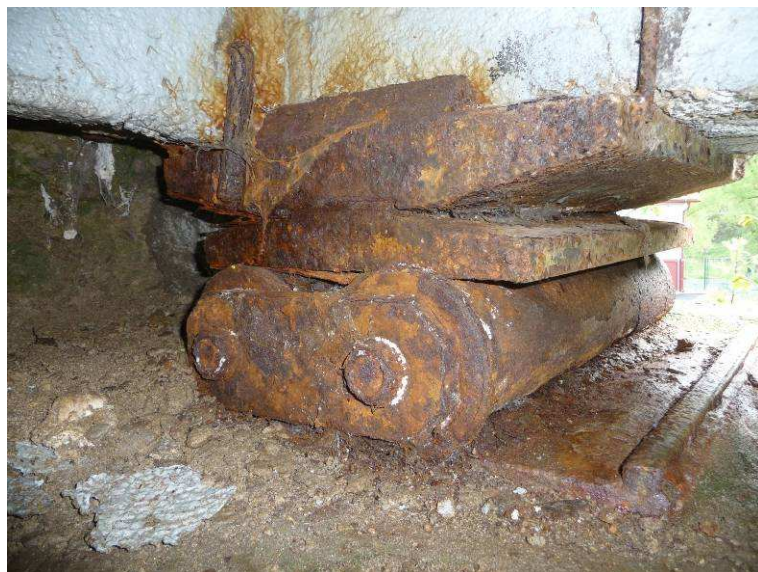
levé ložisko na opěře O1, pohled z úložného prahu

- válce posunuty k závěrné zdi do krajní limitní polohy odpovídající „teplotnímu roztažení NK“, zde ložisko nejspíše pohybově zablokováno o koncovou zarážku

- poloha vahadla neodpovídá poloze válců = dilatační pohyb NK se zde nejspíše realizuje posunem

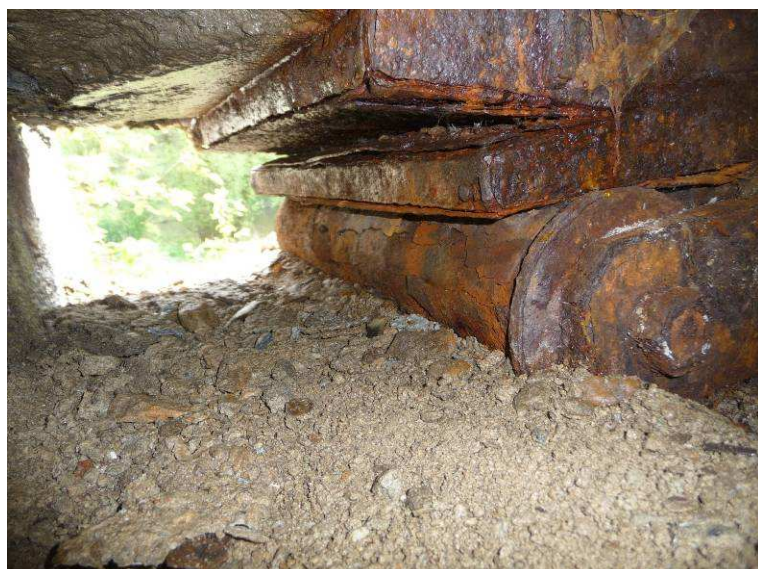
levé ložisko na opěře O1, pohled od závěrné zdi

- zadní válec zasypán + zablokován vrstvou mokrého materiálu z rozpadlého betonu

- celé ložisko postiženo vrstevnatou korozí

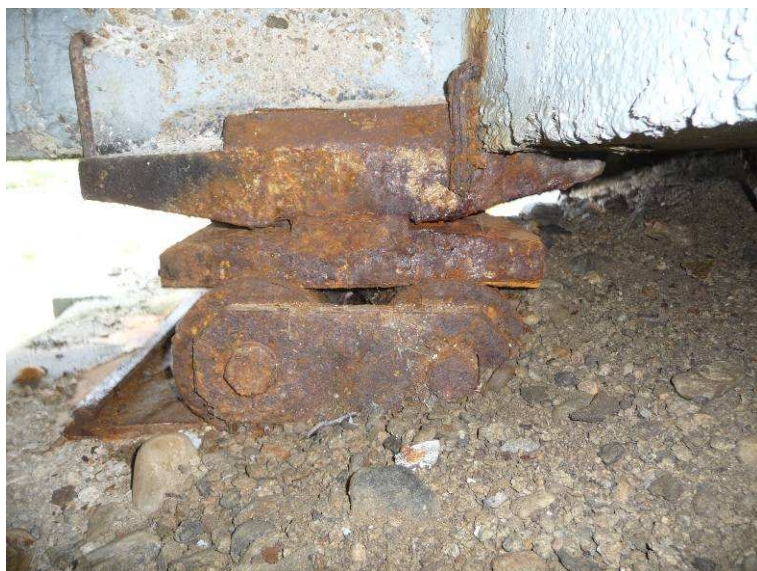
pravé ložisko na opěře O1, pohled z úložného prahu

- zadní válec zasypán + zablokován vrstvou mokrého materiálu z rozpadlého betonu, dilatační pohyb NK se zde nejspíše realizuje posunem

- celé ložisko postiženo vrstevnatou korozí

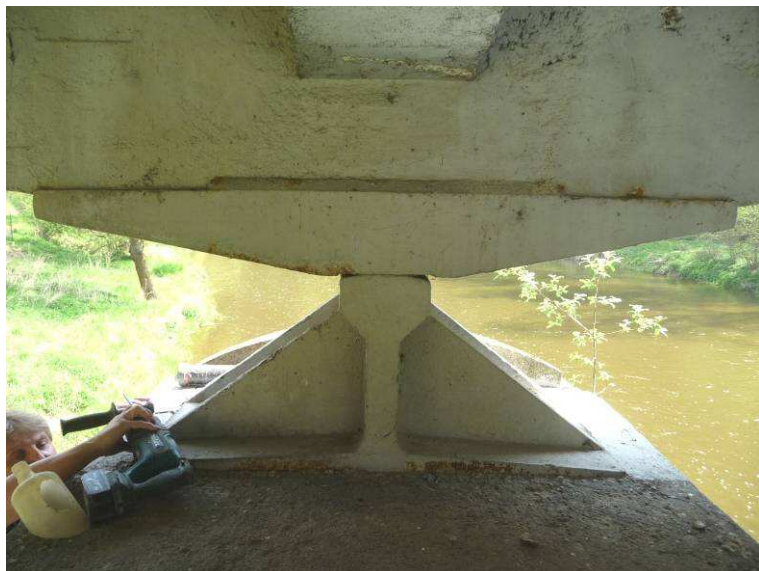
levé ložisko na pilíři P2, pohled z úložného prahu

- bez podstatných závad

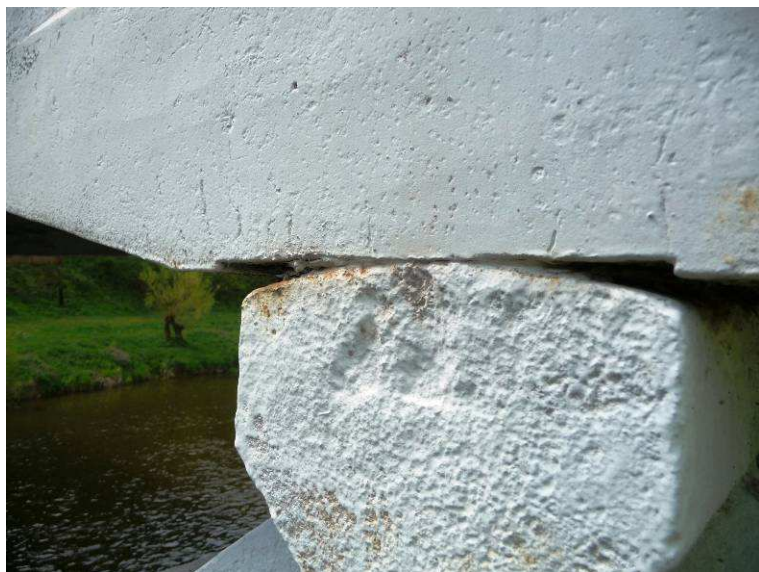
levé ložisko na pilíři P2, pohled ve směru parapetního trámu z pole 1

- široká trhлина oddělila okraj úložného prahu v úseku roznášecí paty stolice

- nátěr ložiska dožívá, objevuje se lokální povrchová koroze

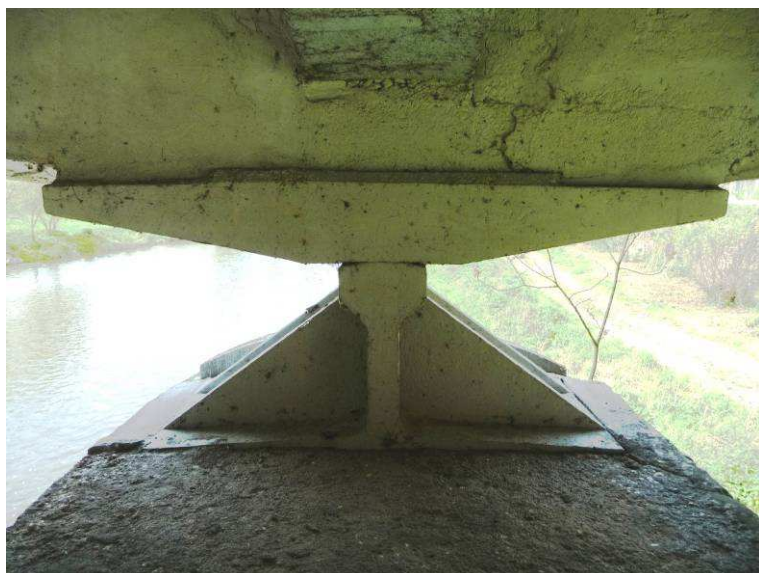
levé ložisko na pilíři P2, detail styčné (kyvné) plochy ve vrcholu stolice

- bez podstatných závad

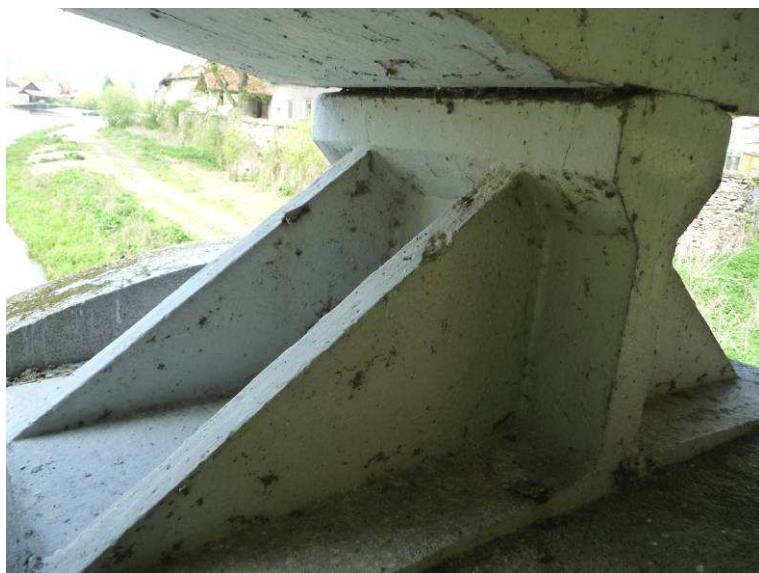
- pravé ložisko na pilíři P2, pohled z úložného prahu
- bez podstatných závad

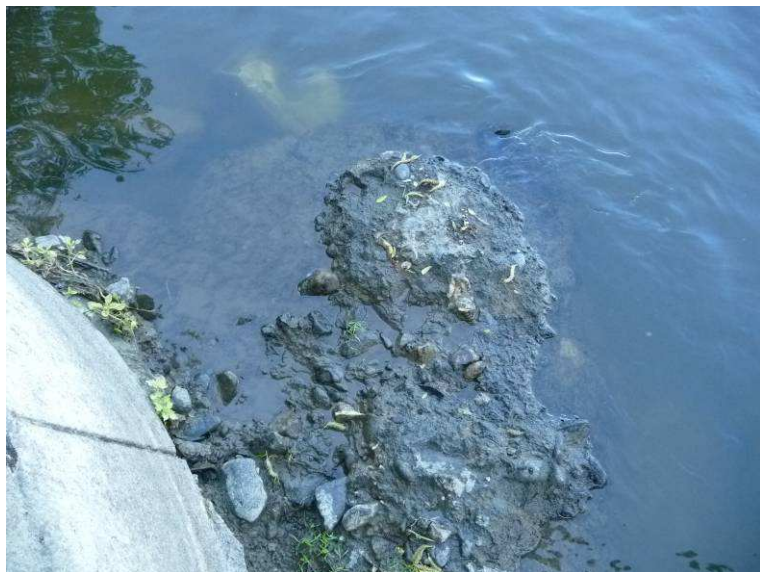
Návodní čelo základové patky pilíře P3.

Zde byla potápěčem pod základem nalezena kaverna zasahující cca 80 cm za obrys základu.

Bok základové patky pilíře P3 do pole 2.

Zde byly potápěčem podél boku základu nalezeny zabírané původní dřevěné pažnice.

- Pod základovým blokem pilíře P3 byla na návodní straně zjištěna kaverna výšky cca 25 cm, hloubky cca 80 cm způsobená povodňovým proudem řeky.
- V horizontální styčné spáře mezi základem a dříkem pilíře P2 byla na návodní straně zjištěna kaverna výšky cca 5 cm, hloubky cca 100 cm způsobená mrazovou degradací betonu.

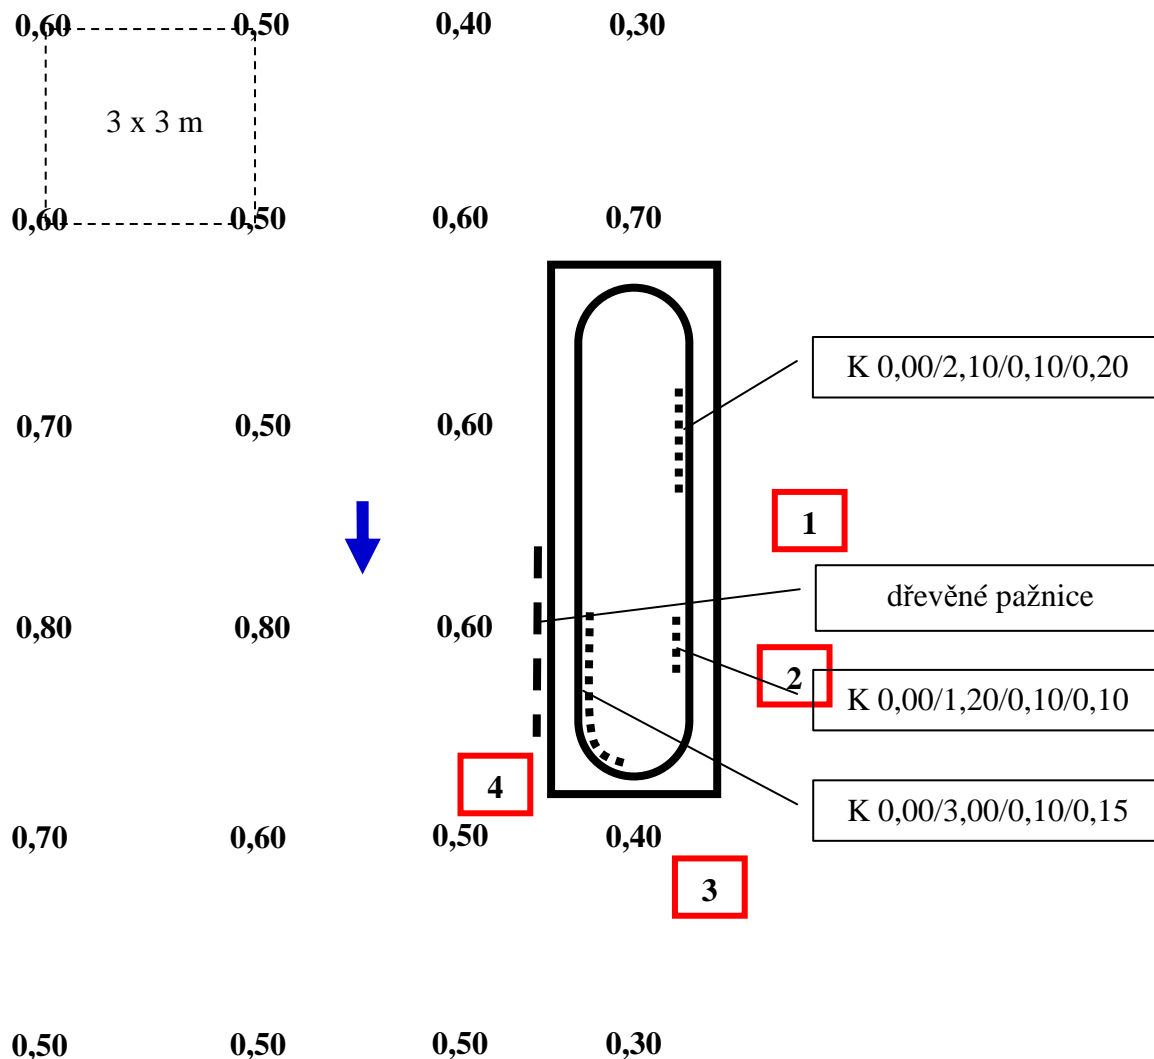
V oblasti kolísání vodní hladiny zjištěna lokální degradace styční spáry základ – dřík. Po obvodu zde nalezeny 3 nesouvislé liniové kaverny dosahující max. hloubky cca 10 až 20 cm. Kamenné zdivo na zhlaví v dobrém stavu.

**Betonový základ:** horní plocha betonového základu se nachází těsně pod hladinou normálního stavu vody v řece (-0,00-0,05 m). Základ přesahuje do stran obálku dřívku pilíře v patě o cca 0,50 m na všechny strany. Beton základového bloku byl uložen do bednění z dřevěných pažnic (nalezeny zbytky dřevěných profilů) a je dle ohledání tvořen betonem s použitím přírodního netříděného kameniva. Odhalené plochy základu jsou degradované, hrany betonového bloku, zejména na protivodní a proudní straně, vystavené účinkům proudu a ledových dřeníc, jsou silně omleté. Základ není nikde podemletý, přilehlé kamenito-písčité dno je ubité, stabilní, velmi mírně rezonující s proudem vody v okolí pilířů.

**Betonový pilíř:** je vytvořen z betonu s obšívkou na protivodní a povodní straně z kvádrového kamenného zdiva s břitem. Povrch betonového dřívku v oblasti vodní hladiny je většinou degradovaný ve styčné spáře základ-pilíř, kde byly po obvodu nalezeny výrazné, avšak nehluboké, liniové kavery. Kamenné řádkové zdivo je v dobrém stavu, nerozsazené, s kompaktními spárami, výjimečně s drobnou degradací spárování.

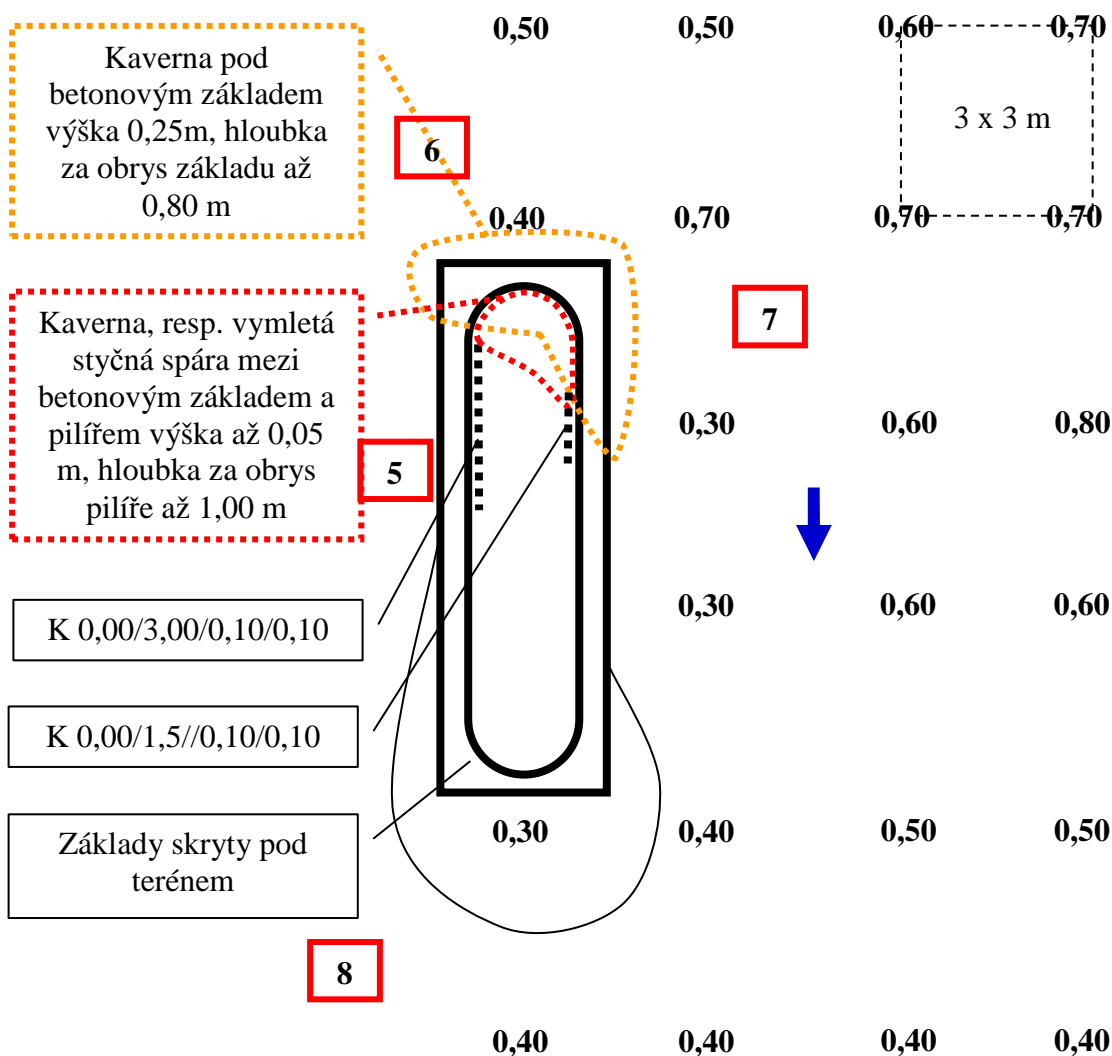
## Pravý břeh, pilíř – P3

Pilíř P3 se tvořen betonovým základem a betonovým pilířem.

**Betonový základ:** horní plocha betonového základu se nachází těsně pod hladinou normálního stavu vody v řece (-0,00-0,05 m). Betonový základ přesahuje do stran obálku dříku pilíře v patě o cca 0,50 m na všechny strany. Základ je dle ohledání tvořen betonem s použitím přírodního netříděného kameniva. Odhalené plochy základu jsou zejména na návodní straně velmi degradované a silně omluté, hrany betonového bloku se ztrácejí, nejvíce na protivodní a proudní straně, vystavené účinkům proudu a ledových dřeníc. Základ je na protivodní straně podemlutý, kaverna se výškově nachází v hloubce cca 0,30-0,40 m, je místy až 0,25 m vysoká a zasahuje do hloubky až 0,80 m pod obrys pilíře. Přilehlé kamenito-písčité dno je ubité, stabilní, svojí hloubkou mírně odpovídá proudnici okolo pilíře.

**Betonový pilíř:** je vytvořen z betonu s obšívku na protivodní a povodní straně z kvádřového kamenného zdiva s břítem. Povrch betonového dříku v oblasti vodní hladiny je liniově degradovaný. Na protivodní straně je styčná spára základ-pilíř hluboce vymletá, bez výplně ložné spáry až do hloubky 1,00 m. Na „břehové“ straně pilíře byla nalezena nehluboká liniová kaverna, dtto na proudní straně. Kamenné řádkové zdivo je v dobrém stavu s výjimkou první řady nad styčnou spárou na protivodním břítu, kde je vlivem částečné degradace a vyplavení spár zdivo viditelně rozvolněné. Na povodní straně je část základu a dříku pilíře pod terénem, kce není přístupná.

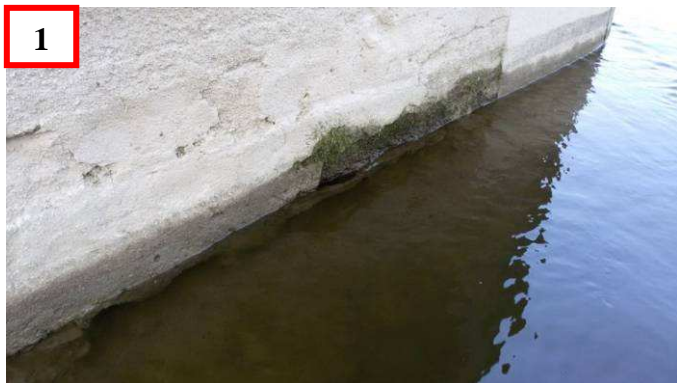
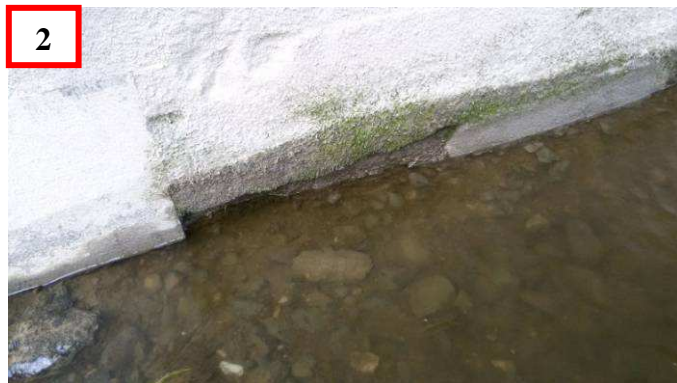
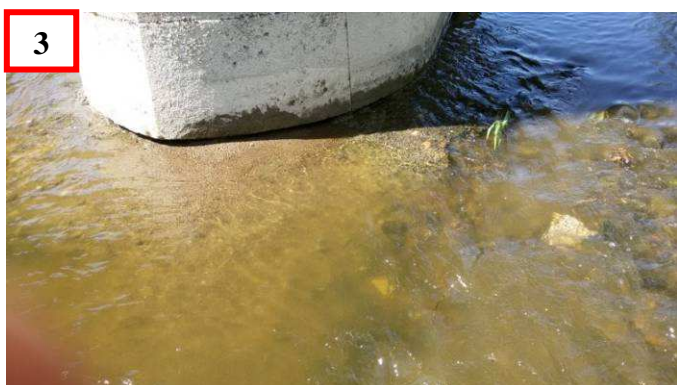
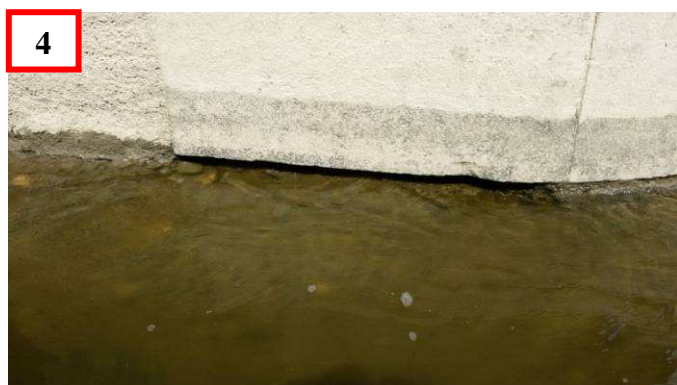
### Pilíř P2

**1) Základový blok pilíře P2** je obecně postižen na svém povrchu hlubokým mrazovým rozpadem betonu. Na návodním zhlaví a boku do pole 2 je blok mechanicky poškozený proudem a ledovými krami.

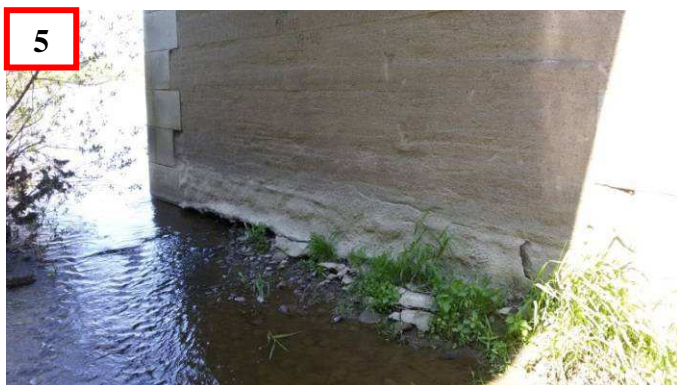
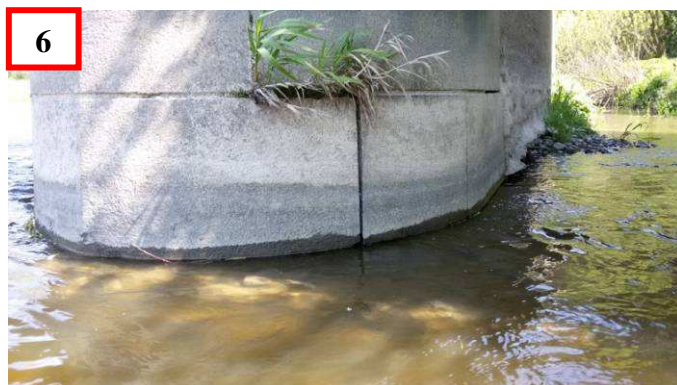
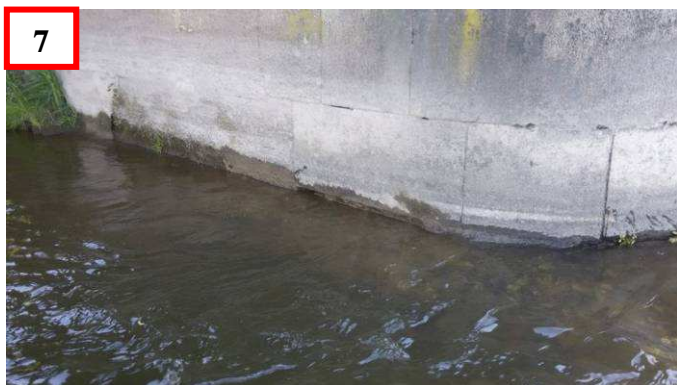
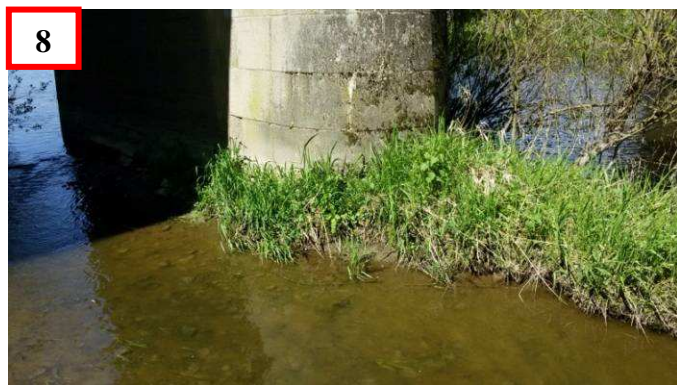
### Pilíř P3

**2) Základový blok pilíře P3** je obecně postižen na svém povrchu hlubokým mrazovým rozpadem betonu. Na návodním zhlaví a boku do pole 2 je blok mechanicky poškozený proudem a ledovými krami, hrany nejsou patrné.
