| Hlavní projektant | Vedoucí projektu | Vypracoval | Kontroloval | <p>ZAHRADNÍ ARCHITEKTURA</p> <p>Ing. Barbora Nosková Sedláčkova 37/15 A 301 00 Plzeň tel.fax. +420 326 905120 e-mail: barbora@zahrarch.cz www.zahrarch.cz</p> | |
|---|---|---|---|--|---|
| objekt: Vyhodnocení perspektivy stromořadí v ulici Československé armády Lysá nad Labem | | | | číslo zakázky | 03/09/2016 |
| investor: Město Lysá nad Labem, Husovo náměstí 23, Lysá nad Labem | | | | stupeň dokumentace | Průzkumy a rozbor |
| obsah: TECHNICKÁ ZPRÁVA, TABULKOVÁ ČÁST, FOTODOKUMENTACE | | | | datum | září/2016 |

VYHODNOCENÍ PERSPEKTIVY STROMOŘADÍ V ULICI ČESKOSLOVENSKÉ ARMÁDY A NÁVRH OBNOVY LYSÁ NAD LABEM

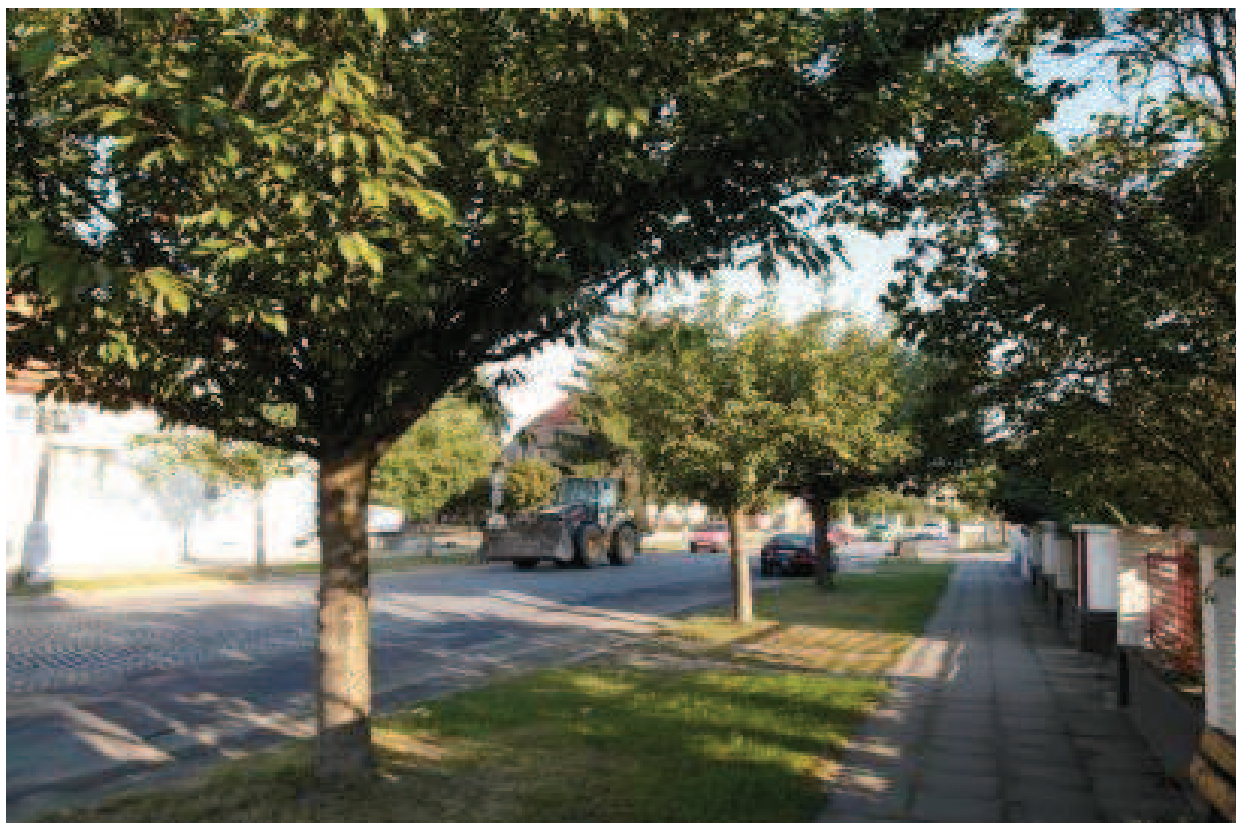
Nepravidelný spon od nedostatečných 4 m až po 12 i více metrů s jednotlivými delšími prolukami.

Na hodnocený veřejný prostor navazující v JV části převážně oplocené soukromé pozemky, v protilehlé části pak z větší části vegetační úpravy parčíku Sídliště.

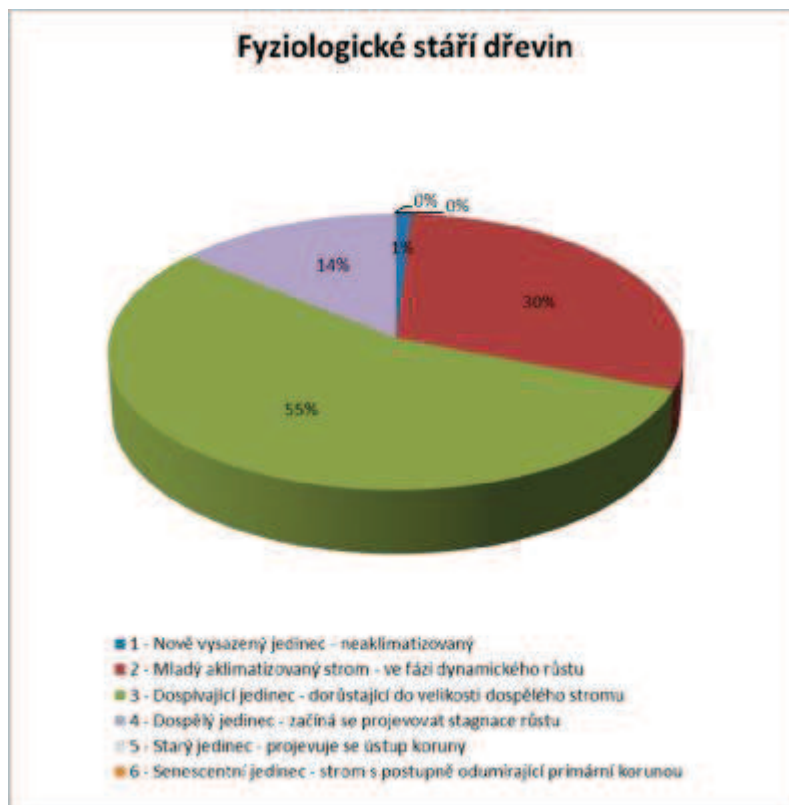
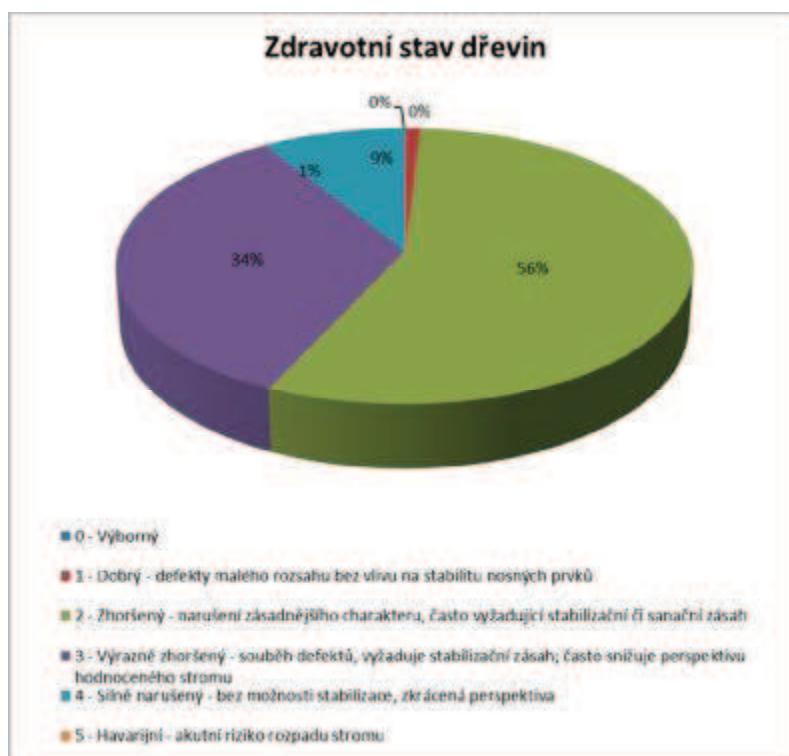
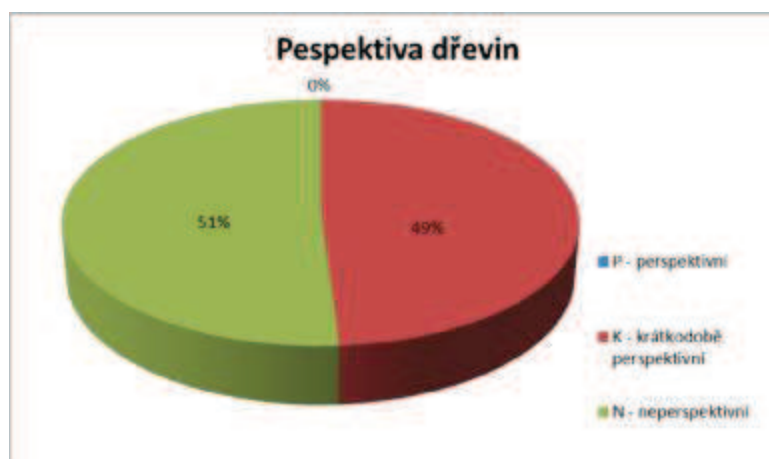
Avšak zdravotní stav těchto dřevin je v převážné většině 56 % je zhoršený, což znamená, že mají narušení zásadnějšího charakteru, vyžadující stabilizační či sanační zásah, dalších 34 % je v kategorii výrazně zhoršeného zdravotního stavu, kde se již perspektiva stromu na stanovišti výrazně snižuje a dalších 9 % je již ve stavu bez možnosti stabilizace.

Dle perspektivy dřevin na stanovišti, která zahrnuje všechny aspekty stanoviště a stavu dřevin, se zde nenacházejí perspektivní dřeviny, pouze krátkodobě perspektivní v 49% zastoupení a 51 % jich je neperspektivních.
