III/00312 - ČESTLICE - OKR. KŘ.II/101 ŘÍČANY, I. ETAPA (KM 0,690-3,290)

DIAGNOSTICKÝ PRŮZKUM VOZOVKY

ZPRÁVA č. 0821 V195066-1

**DIAGNOSTIKA VOZOVKY A NÁVRH TECHNOLOGIE
OPRAVY NA VYBRANÉM ÚSEKU SILNICE III/00312**

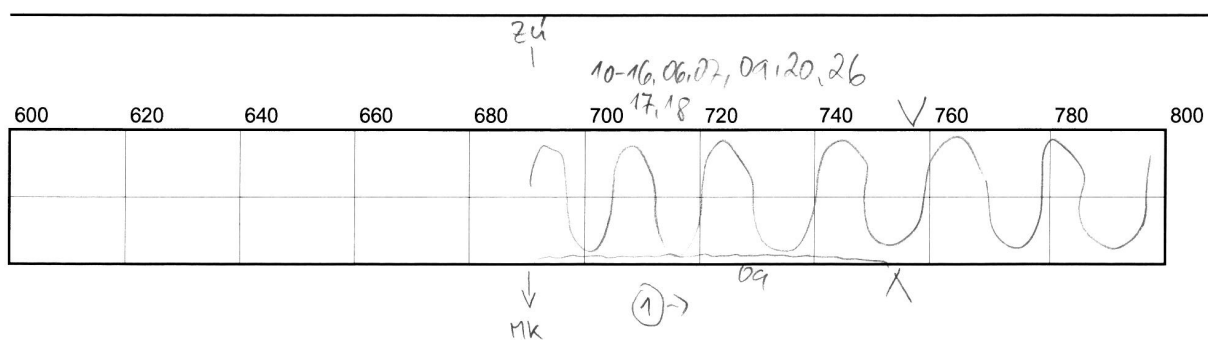
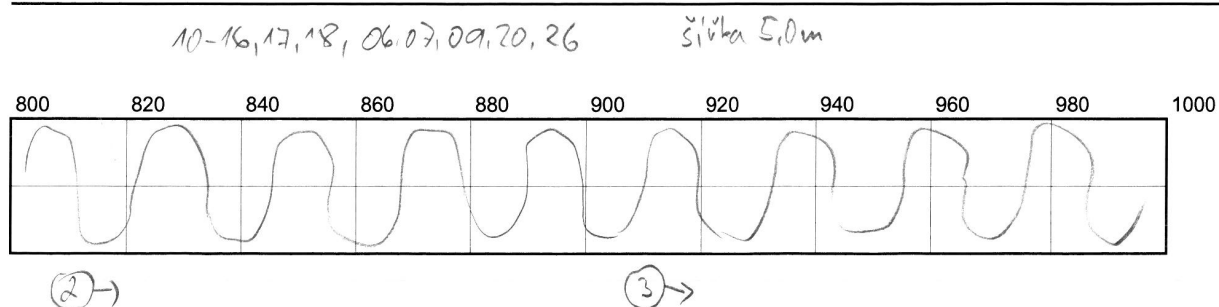
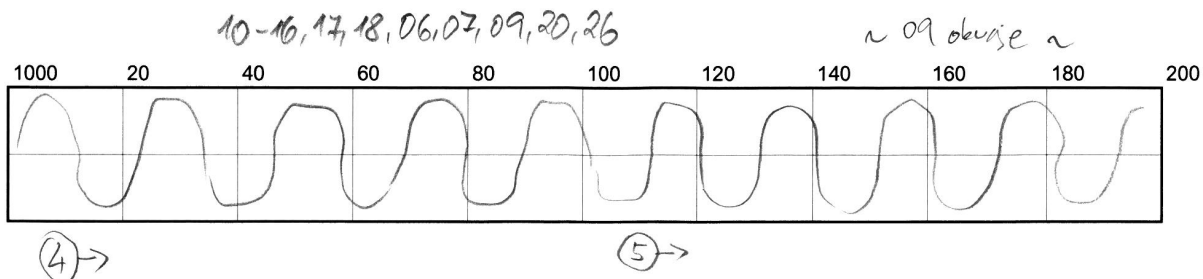
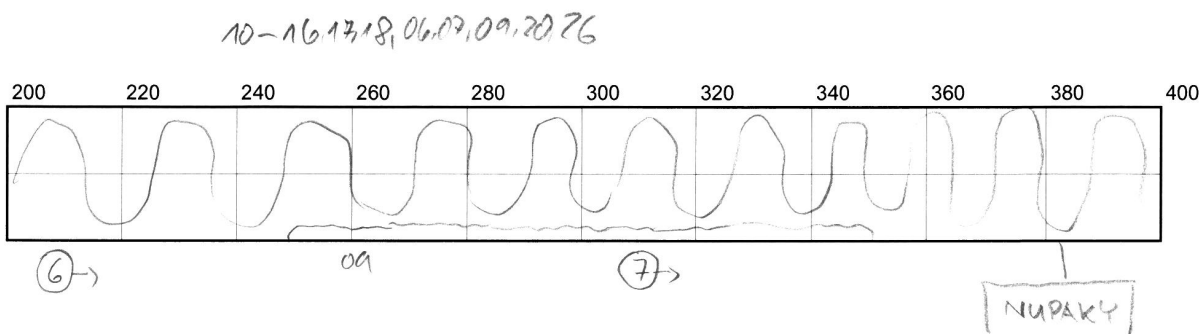
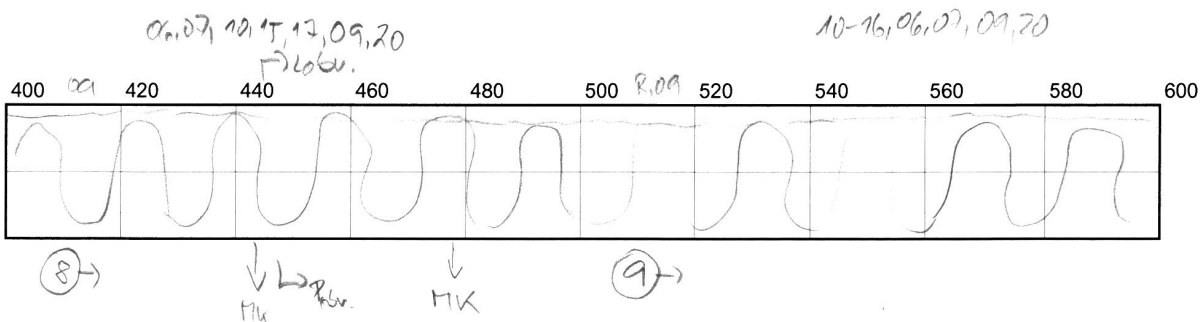
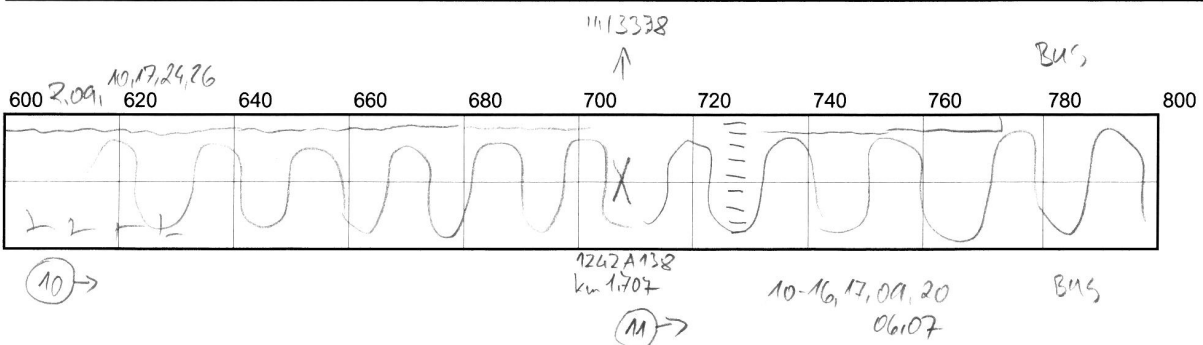
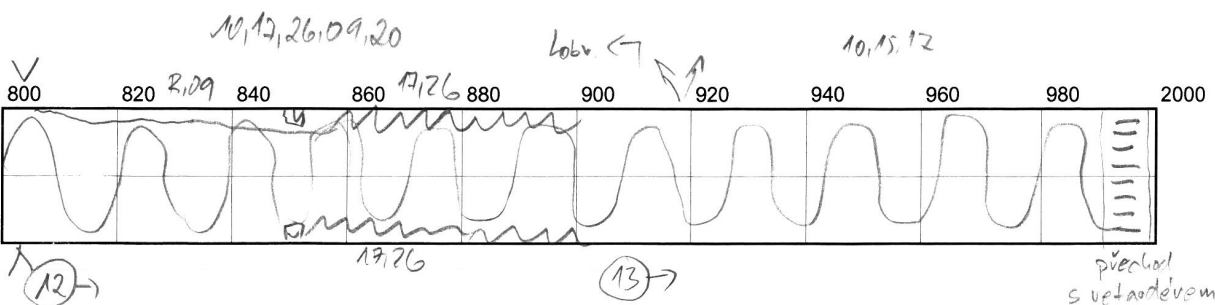
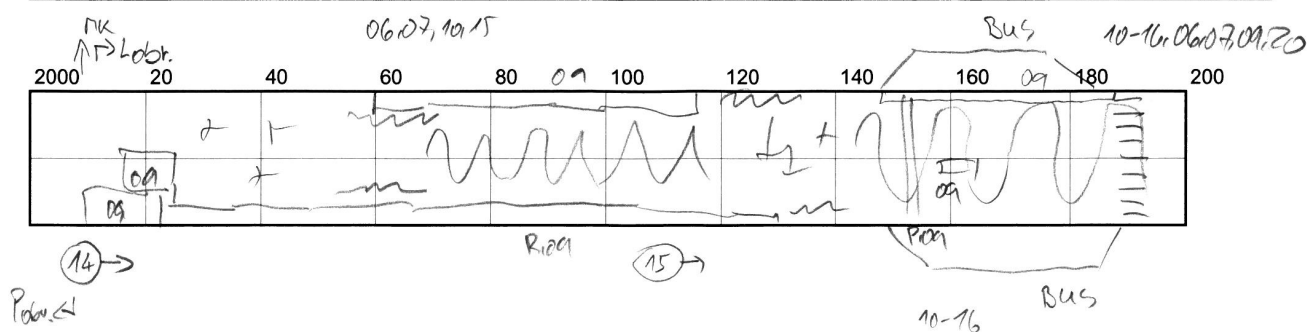
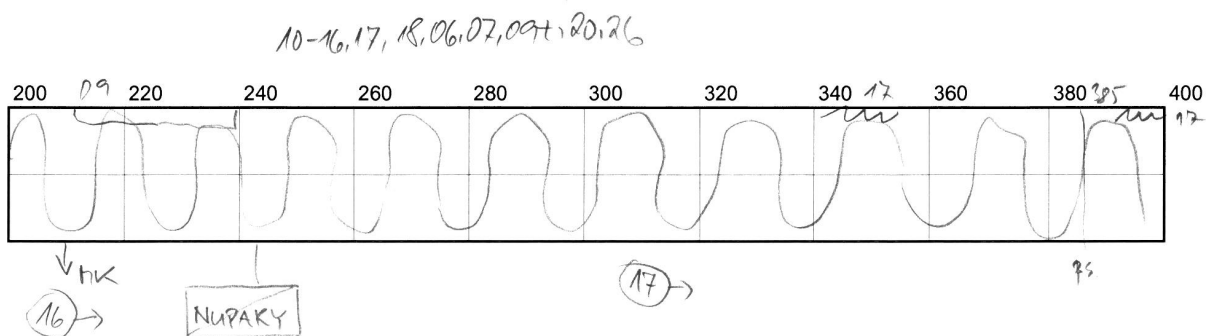
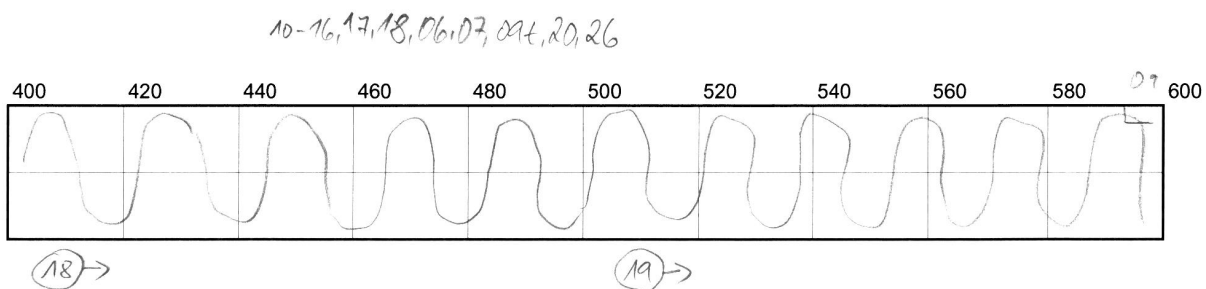
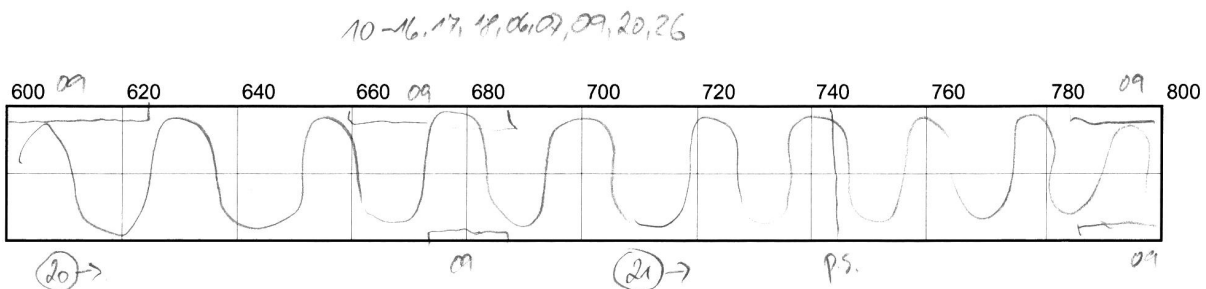
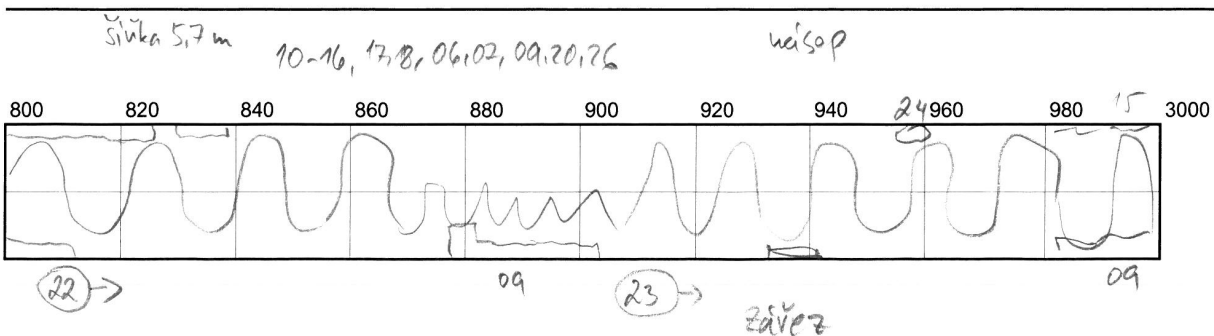
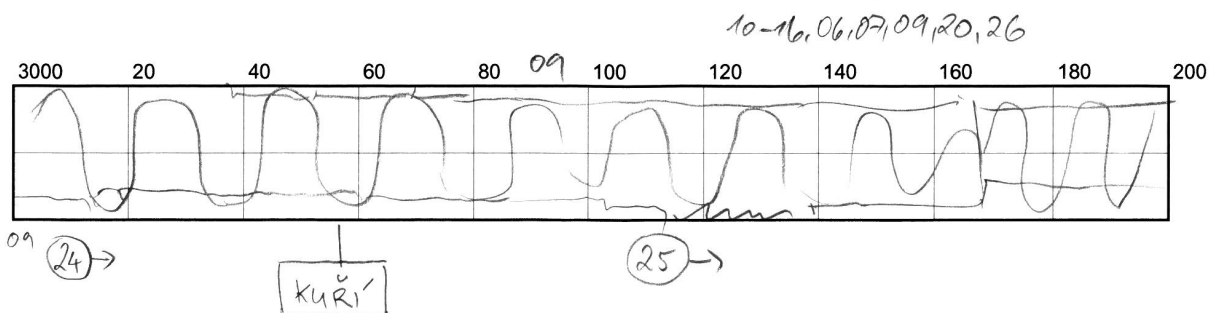
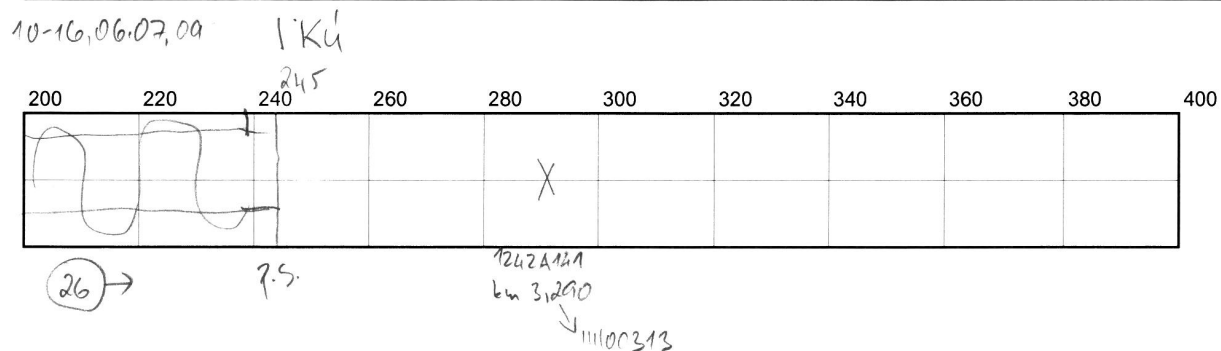
Příloha B - Záznam poruch z vizuální prohlídky

Mozaikové, podélné, příčné a nepravidelné rozvětvené trhliny, ztráta asfaltového tmelu, hloubková koroze, vysprávkky, nepravidelné hrboly, podél okrajů síťové trhliny, olamování okrajů, plošné deformace.

Mozaikové, podélné, příčné a nepravidelné rozvětvené trhliny, ztráta asfaltového tmelu, hloubková koroze, vysprávkky, nepravidelné hrboly, olamování okrajů; intravilán obce Nupaky.

Mozaikové, podélné a nepravidelné rozvětvené trhliny, ztráta asfaltového tmelu, hloubková koroze, podél okrajů síťové trhliny, olamování okrajů, plošné deformace.

Mozaikové, podélné, příčné a nepravidelné rozvětvené trhliny, síťové trhliny u okrajů, ztráta asfaltového tmelu, hloubková koroze, vysprávký plošné i tryskovou metodou, nepravidelné hrboly.

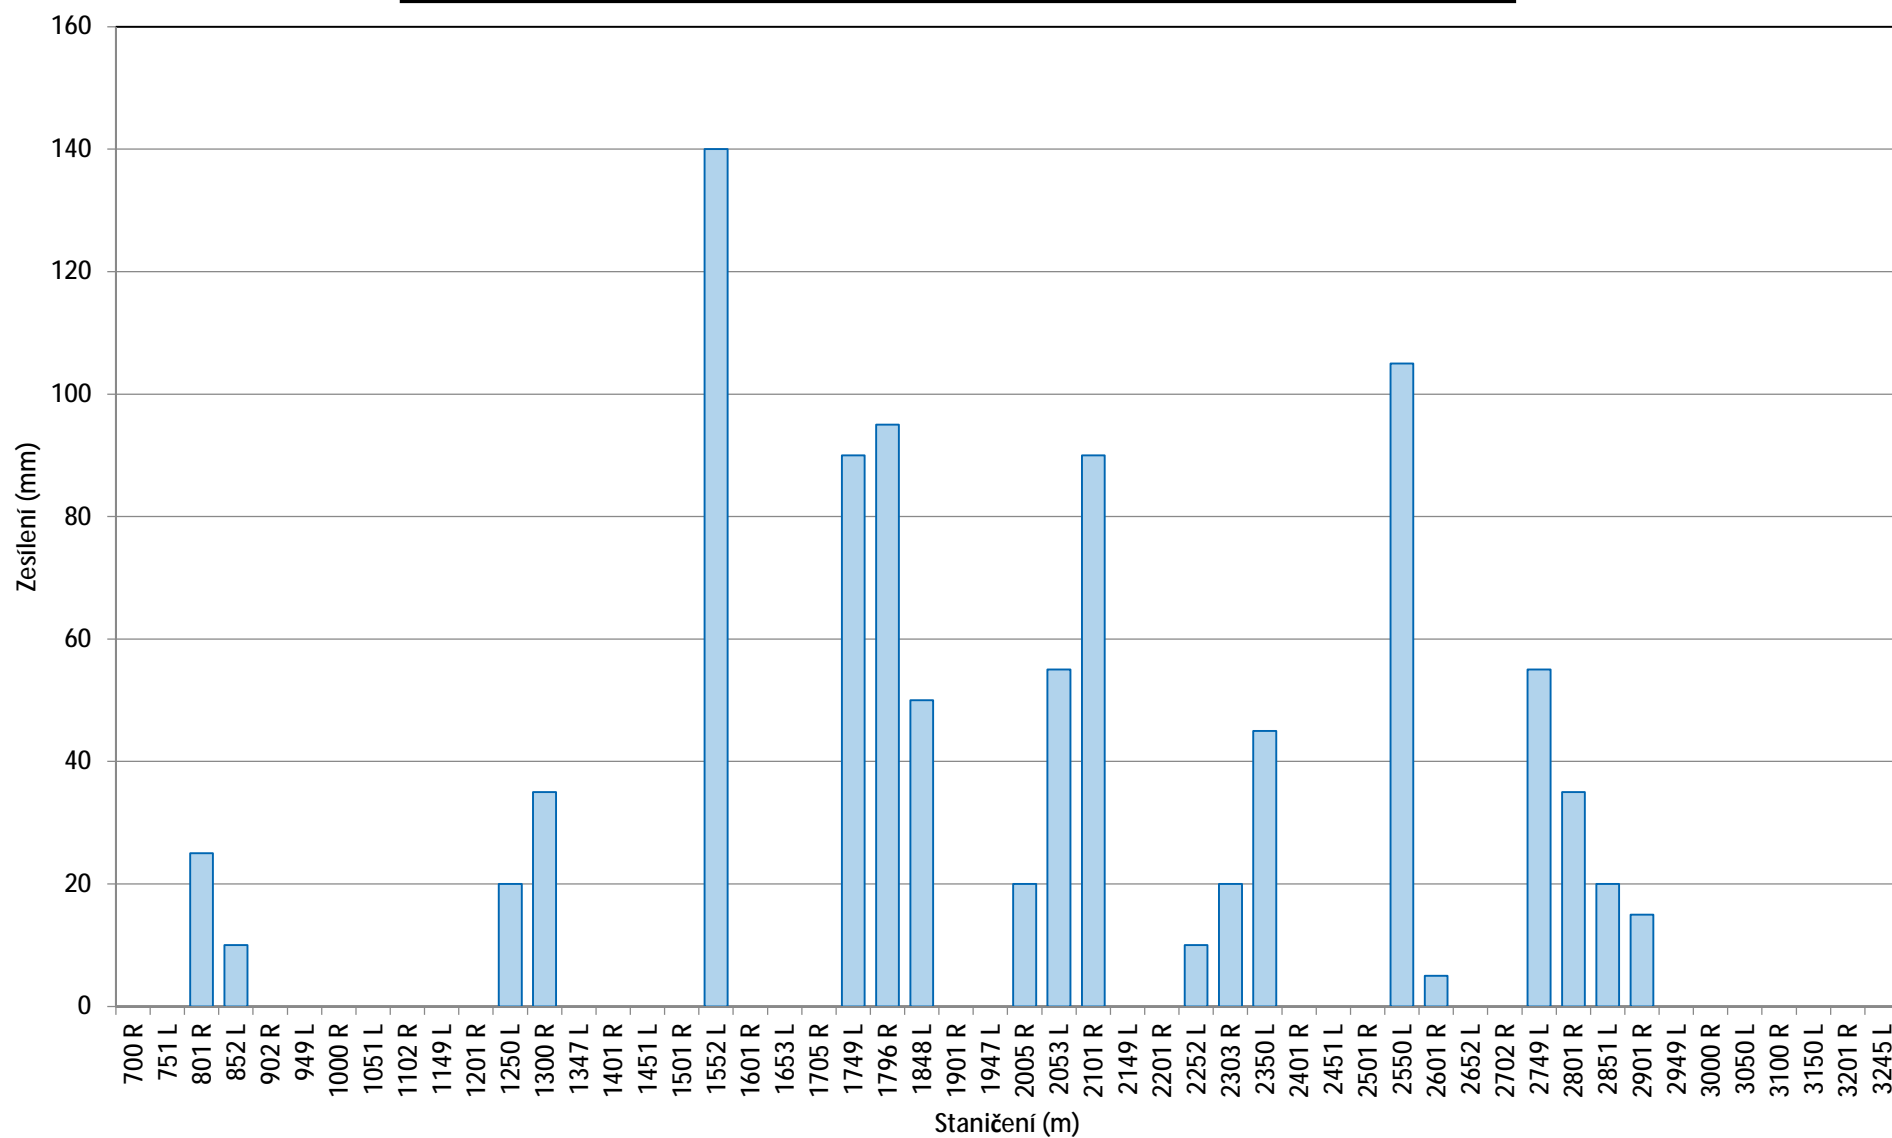
Zesílení vozovky - III/00312 Čestlice, u Hornbachu - Kuří

asfaltových vrstev	(E1 < 1500 MPa)
	nestmelených vrstev	(E2 < 250 MPa)
	podloží	(Ep < 70 MPa)

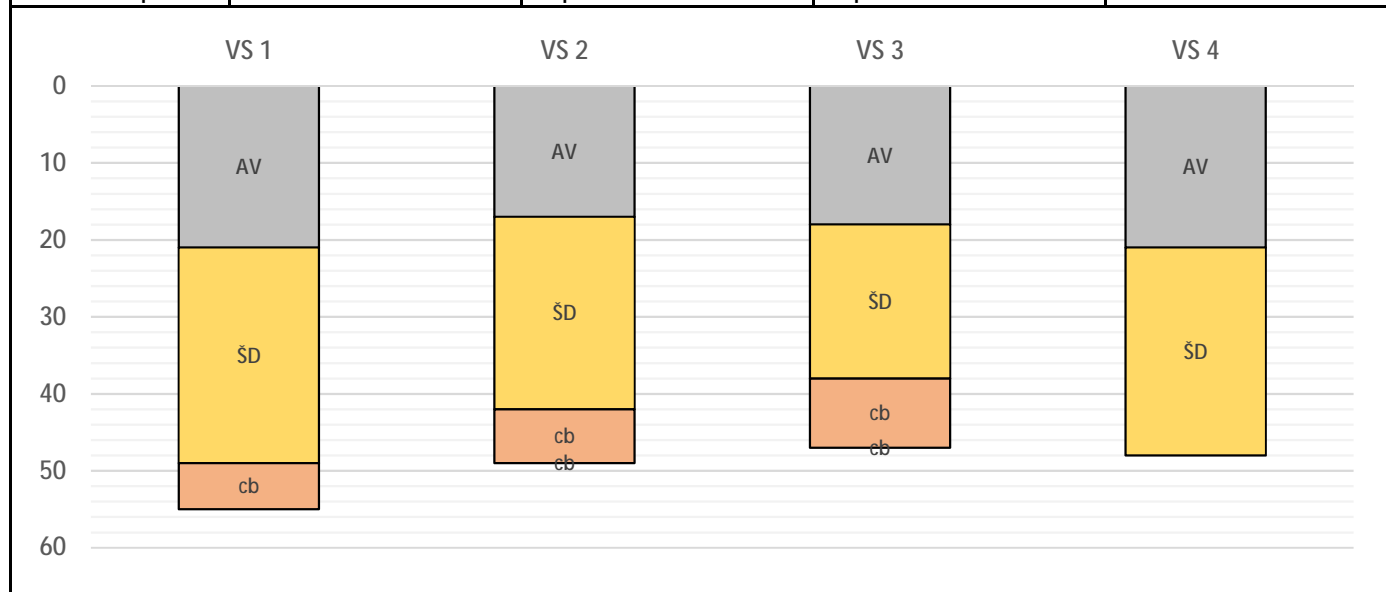
Označení	VS 1		VS 2		VS 3		VS 4	
Staničení (km)	0,993 / P		1,875 / P		2,269 / L		3,018 / P	
	materiál	tl. (cm)	materiál	tl. (cm)	materiál	tl. (cm)	materiál	tl. (cm)
1. vrstva	AV	21	AV	17	AV	18	AV	21
2. vrstva	ŠD	28	ŠD	25	ŠD	20	ŠD	27
3. vrstva	cb	6	cb	7	cb	9		
4. vrstva			cb		cb			
5. vrstva								
6. vrstva								
7. vrstva								
8. vrstva								
Hloubka sondy	55 cm		49 cm		47 cm		48 cm	
Umístění sondy	0,30 m od vodícího pr.		1,40 m od obruby		0,80 m od vodícího pr.		0,90 m od vodícího pr.	
Vzorek č. - směsný	1225		-		-		-	
Vzorek č. - podloží	1202		podloží nezastiženo		podloží nezastiženo		1203

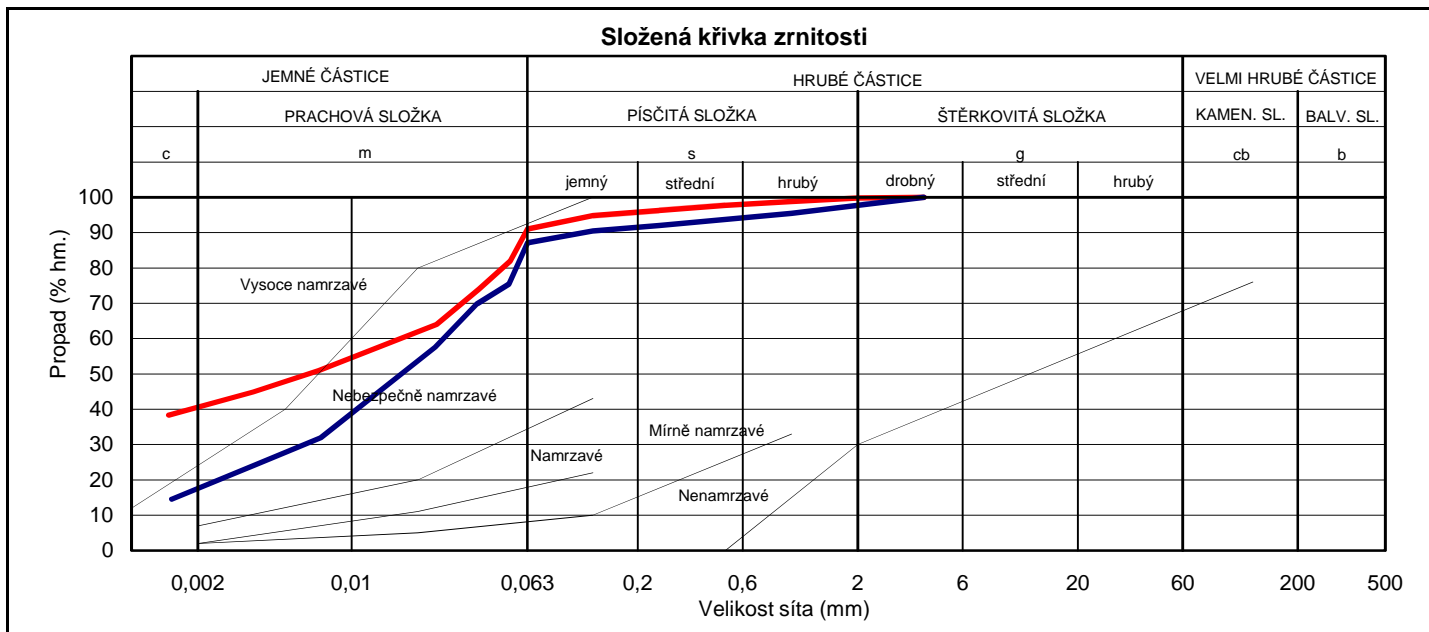
Stanovení zrnitosti zemin - ČSN EN ISO 17892-4, kap. 5.2., 5.3

Sonda		VS 1	VS 4
Staničení / jízdní pruh (km)		0,993 / P	3,018 / P
Hloubka odběru (m)		0,55 - 0,75	0,48 - 0,70
Číslo vzorku		1202	1203
Aktuální vlhkost (%)	ČSN EN ISO 17892-1	18,69	21,52
Mez tekutosti (%)	ČSN 72 1014:2005, met. A,B	28,98	29,56
Mez plasticity (%)	ČSN 72 1013:2005	17,85	17,56
Číslo plasticity	ČSN 73 6133	11,13	12
Konzistence	ČSN 73 6133	0,9	0,7
Namrzavost	ČSN 73 6133	vysoce namrzavá	nebezpečně namrzavá
Klasifikace	ČSN 73 6133	F6-CL	F6-CL
Klasifikace	ČSN EN ISO 14688-2	CI	cISi
Vhodnost pro podloží:	ČSN 72 1002:1993	VIII - X	VIII - X
Vhodnost pro podloží:	ČSN 73 6133	nevhodná	nevhodná
