DIAGNOSTICKÝ PRŮZKUM
KONSTRUKCE VOZOVKY
SILNICE III/23642
BRANDÝSEK - PCHERY
KM 0,000 - 3,000

Zpráva č. DV-18-042 z 10/2018

KSÚS Středočeského kraje, p. o.
Zborovská 11
150 21 Praha 5

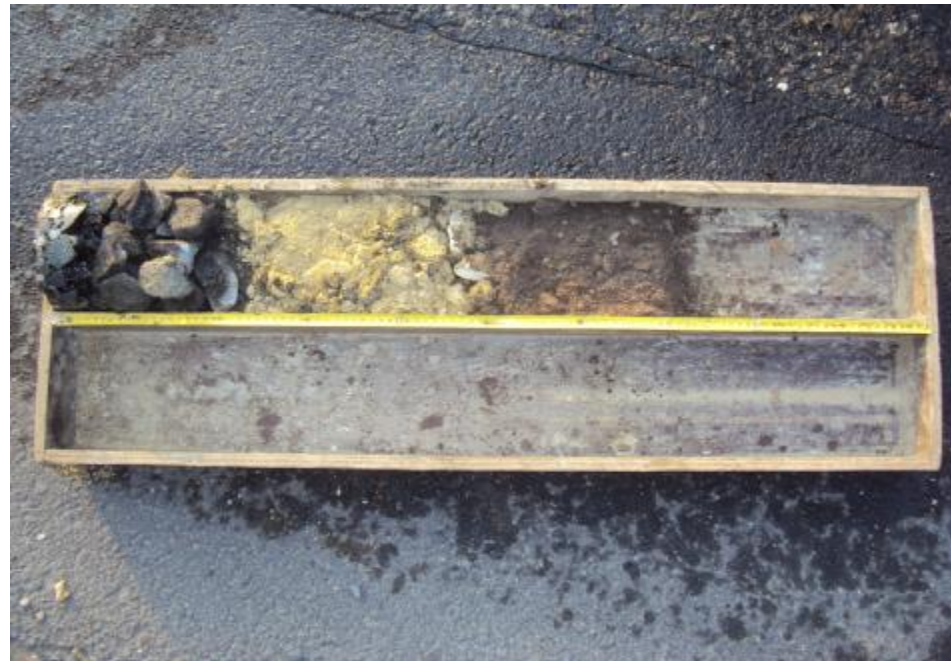
AC	40 mm
PMH	50 mm
PDK 32/63	130 mm
S5 SC Písek jílovitý	280 mm
F5 ML Hlína s nízkou plasticitou	200 mm

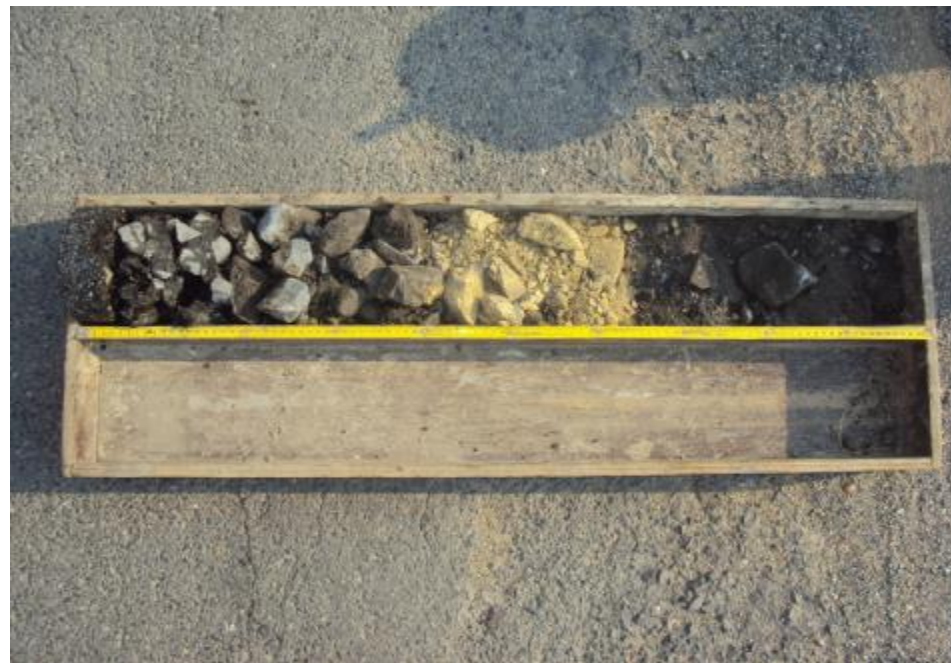
AC	50 mm
PMH	120 mm
PDK 32/63	250 mm
S5 SC Písek jílovitý	220 mm
Štětová úprava	360 mm

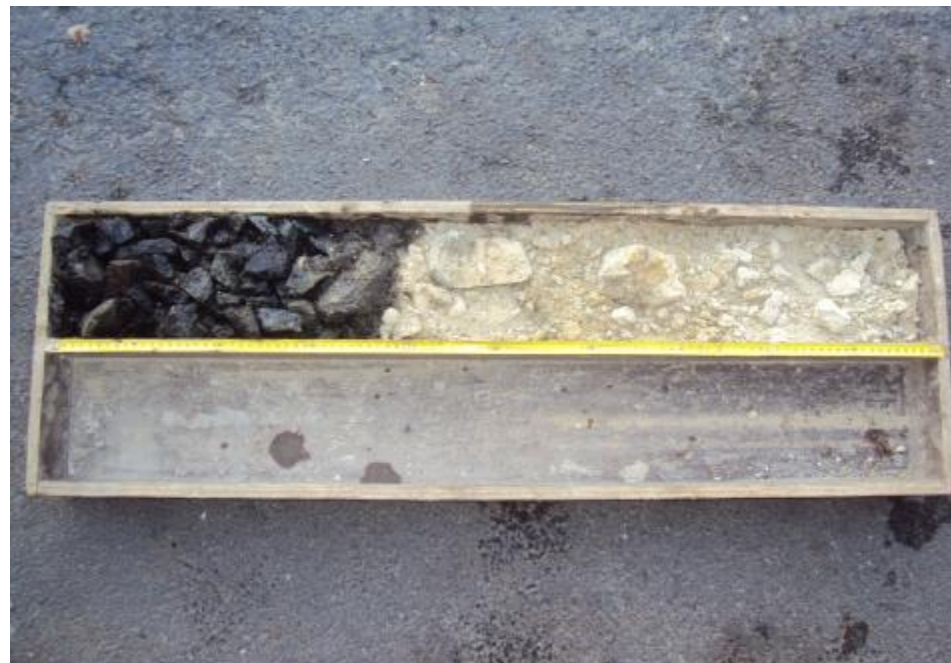
AC	20 mm
PMH	30 mm
PDK 32/63	330 mm
S5 SC Písek jílovitý	620 mm

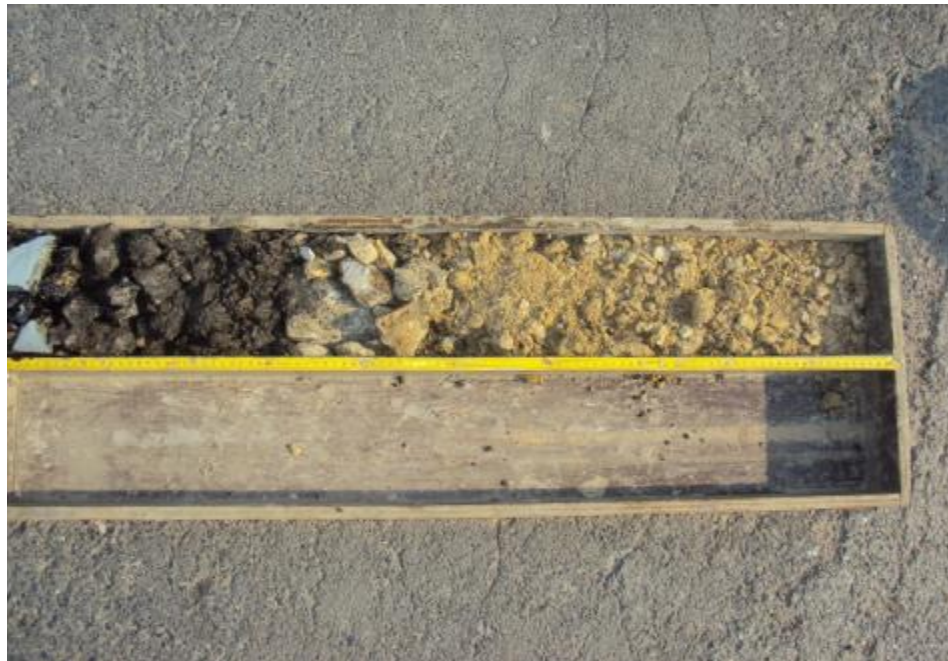
AC	20 mm
PMH	50 mm
PDK 32/63	100 mm
S4 SM Písek hlinitý	150 mm
S5 SC Písek jílovitý	180 mm
S3 S-F Písek s příměsí jemnozrnné zeminy	500 mm

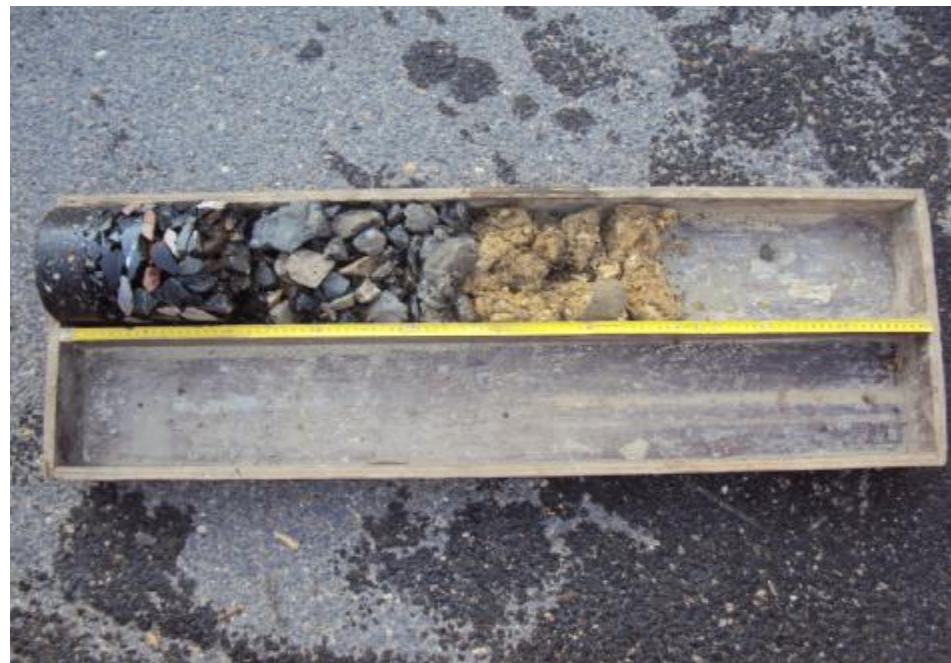
AC	50 mm
PMH	150 mm
PDK 32/63	270 mm
S5 SC Písek jílovitý	230 mm

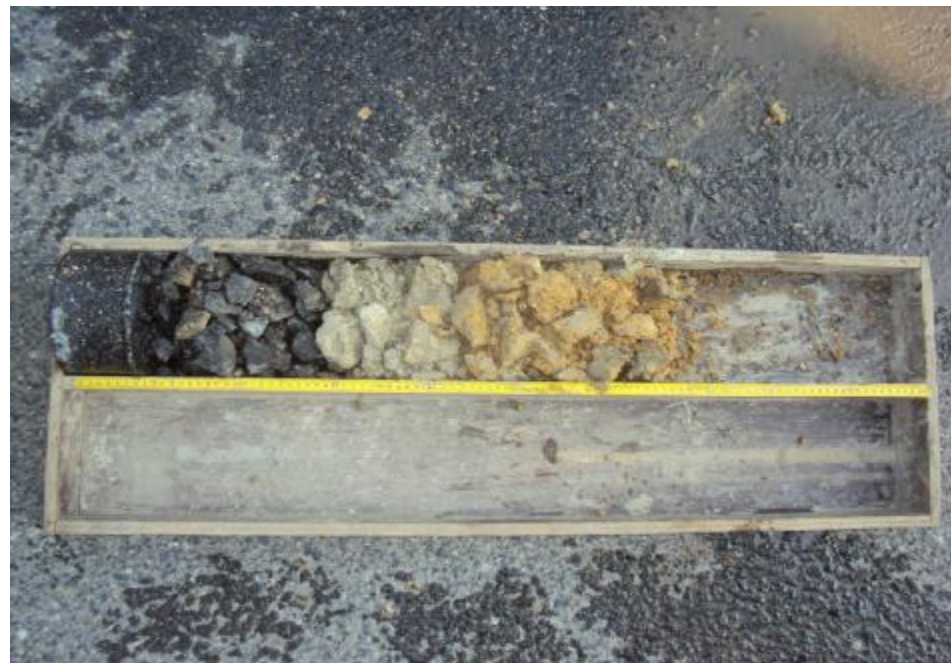
SONDA č. 6 - staničení km 1,650 L

AC	90 mm
PMH	30 mm
PDK 32/63	160 mm
S5 SC Písek jílovitý	160 mm
S3 S-F Písek s příměsí jemnozrnné zeminy	260 mm

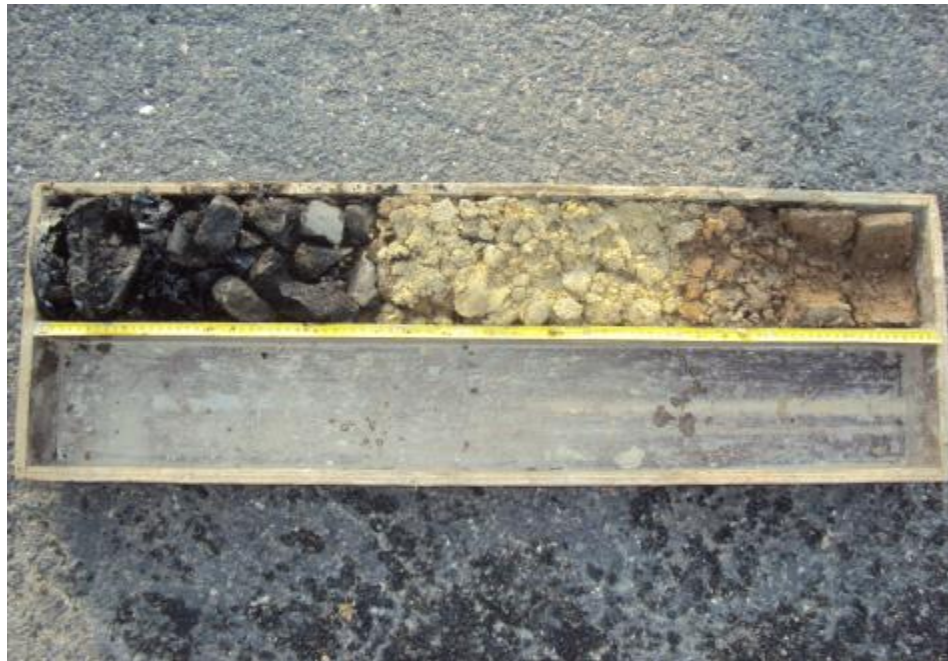
SONDA č. 4 - staničení km 2,100 P

AC	60 mm
PMH	60 mm
PDK 32/63	260 mm
S5 SC Pisek jílovitý	320 mm
F6 CL Jíl s nízkou plasticitou	300 mm

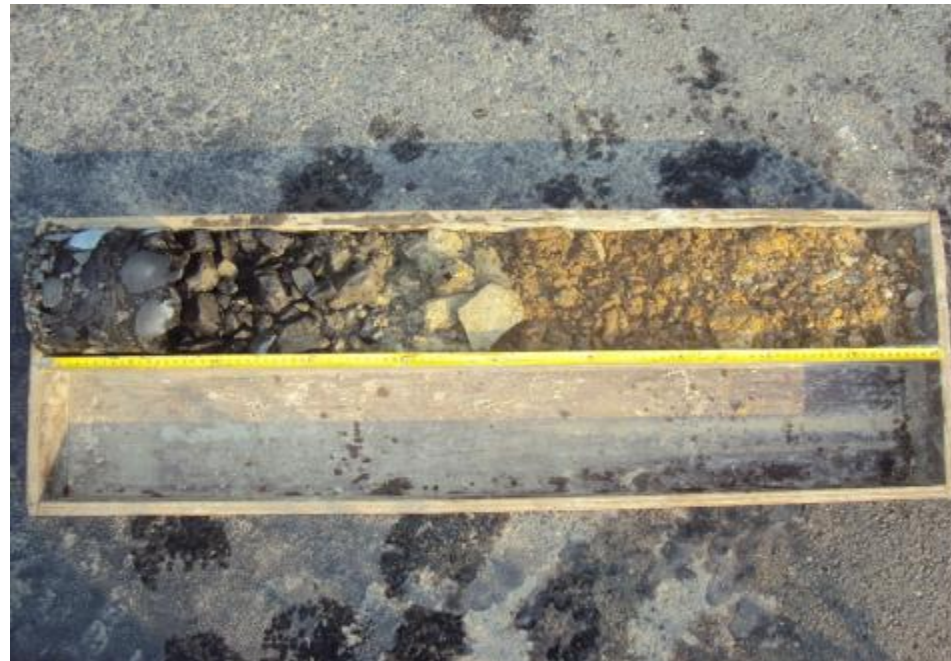
SONDA č. 5 - staničení km 2,600 L

AC	20 mm
PMH	140 mm
PDK 32/63	200 mm
S5 SC Písek jílovitý	160 mm
S3 S-F Písek s příměsí jemnozrnné zeminy	480 mm
