IMOS Brno, a.s.
Divize silniční vývoj
Olomoucká 174
627 00 Brno

DUBEN 2020

Na základě výše uvedené smlouvy o dílo provedl zhotovitel diagnostický průzkum vozovky na vybraných úsecích silnic III/0032 a III/0037 spočívající ve vizuální prohlídce s grafickým záznamem a fotodokumentací poruch, měření průhybů a posouzení únosnosti vozovky, jádrových vývrtech, vrтанých sondách, rozbořech asfaltové směsi a podložní zeminy a stanovení množství PAU. Posouzení parametrů vozovky je provedeno podle technických podmínek TP87. Byly stanoveny výstupní parametry k hodnocení konstrukce vozovky. Předkládá se návrh opravy vozovky.

Název: Průhonice - Dobřejovice
Okres: Praha-východ, Praha-západ
Kraj: Středočeský

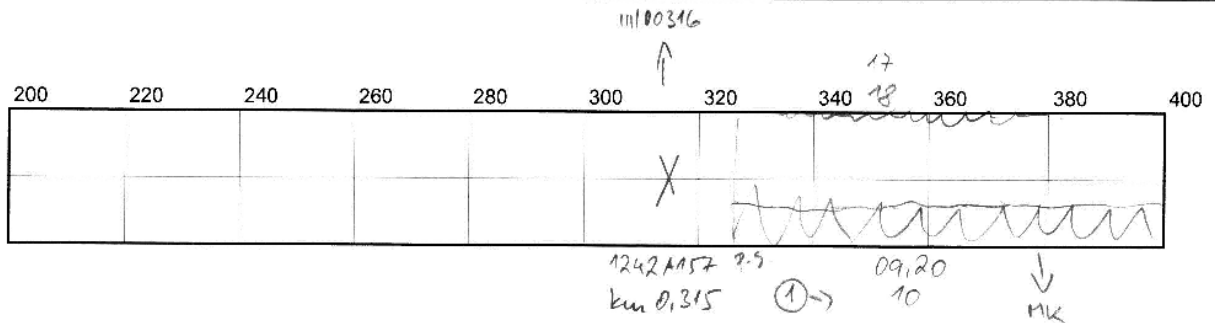
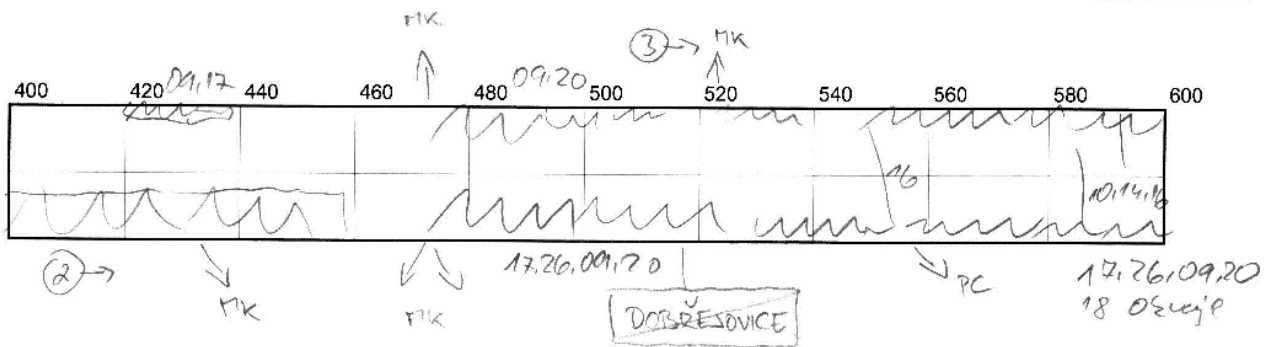
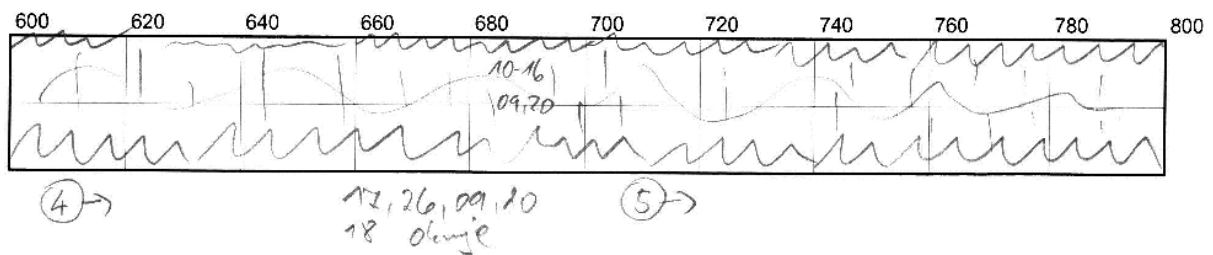
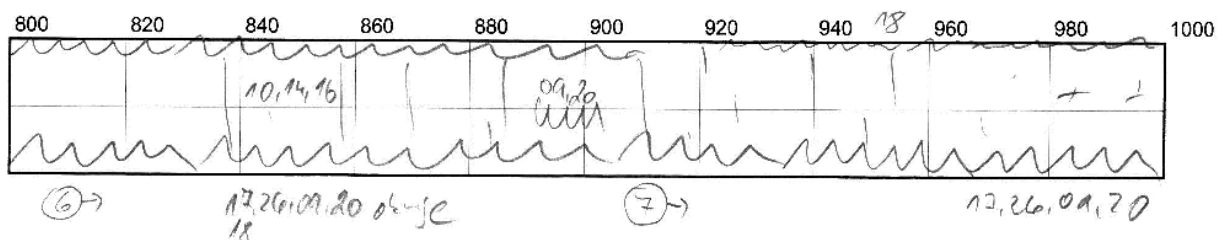
Vysprávkky, nepravidelné hrboly, mozaikové a nepravidelné rozvětvené trhliny.

Síťové trhliny, plošné deformace, vysprávkky, nepravidelné hrboly, olamování okrajů.

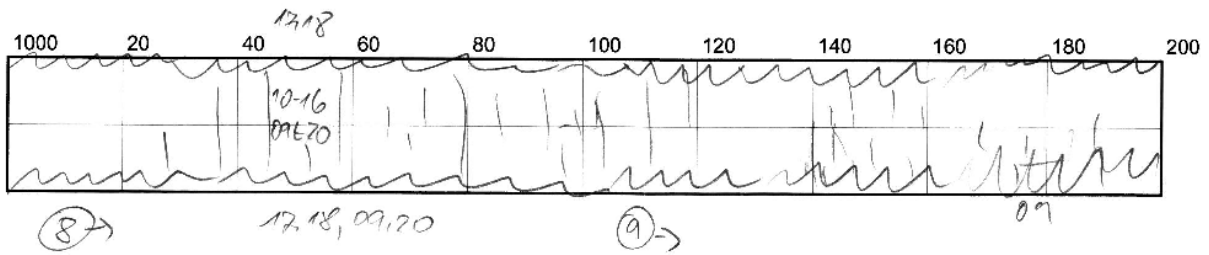
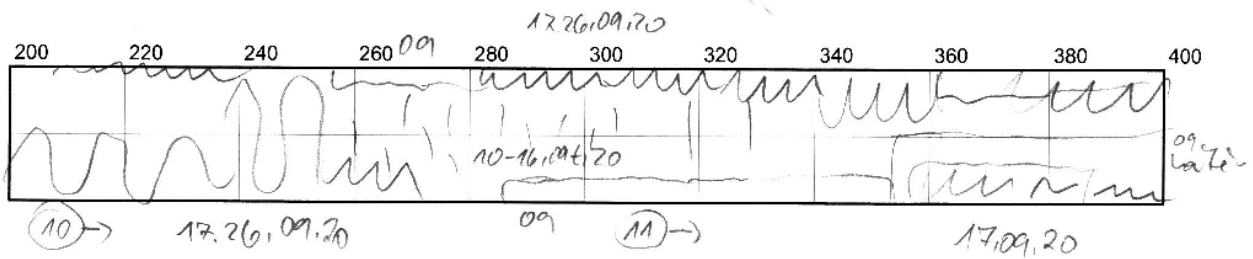
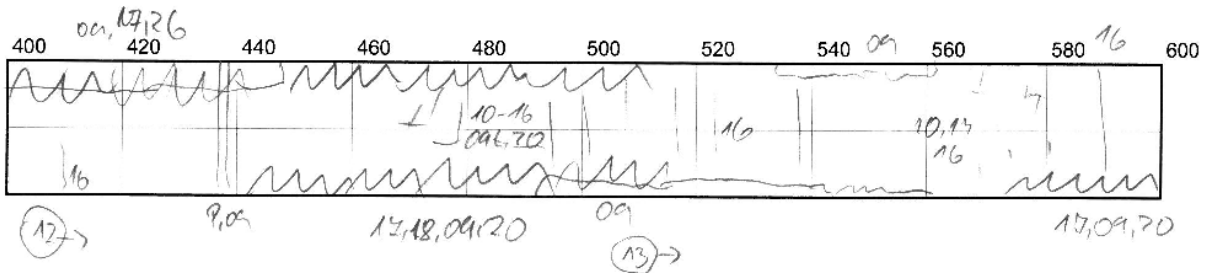
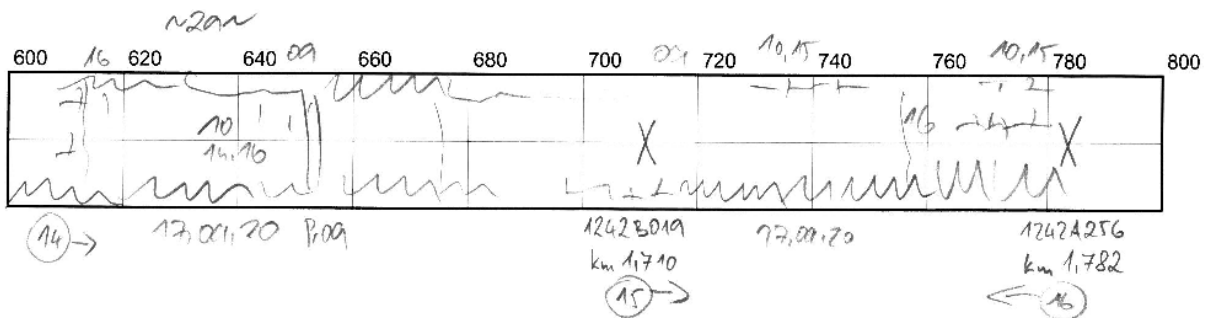
Podélné rozvětvené a síťové trhliny, olamování okrajů, plošné deformace, vysprávkky, nepravidelné hrboly.

Mozaikové, podélné, příčné a nepravidelné rozvětvené trhliny, síťové trhliny, vysprávkky, nepravidelné hrboly, zvýšená nezpevněná krajnice.

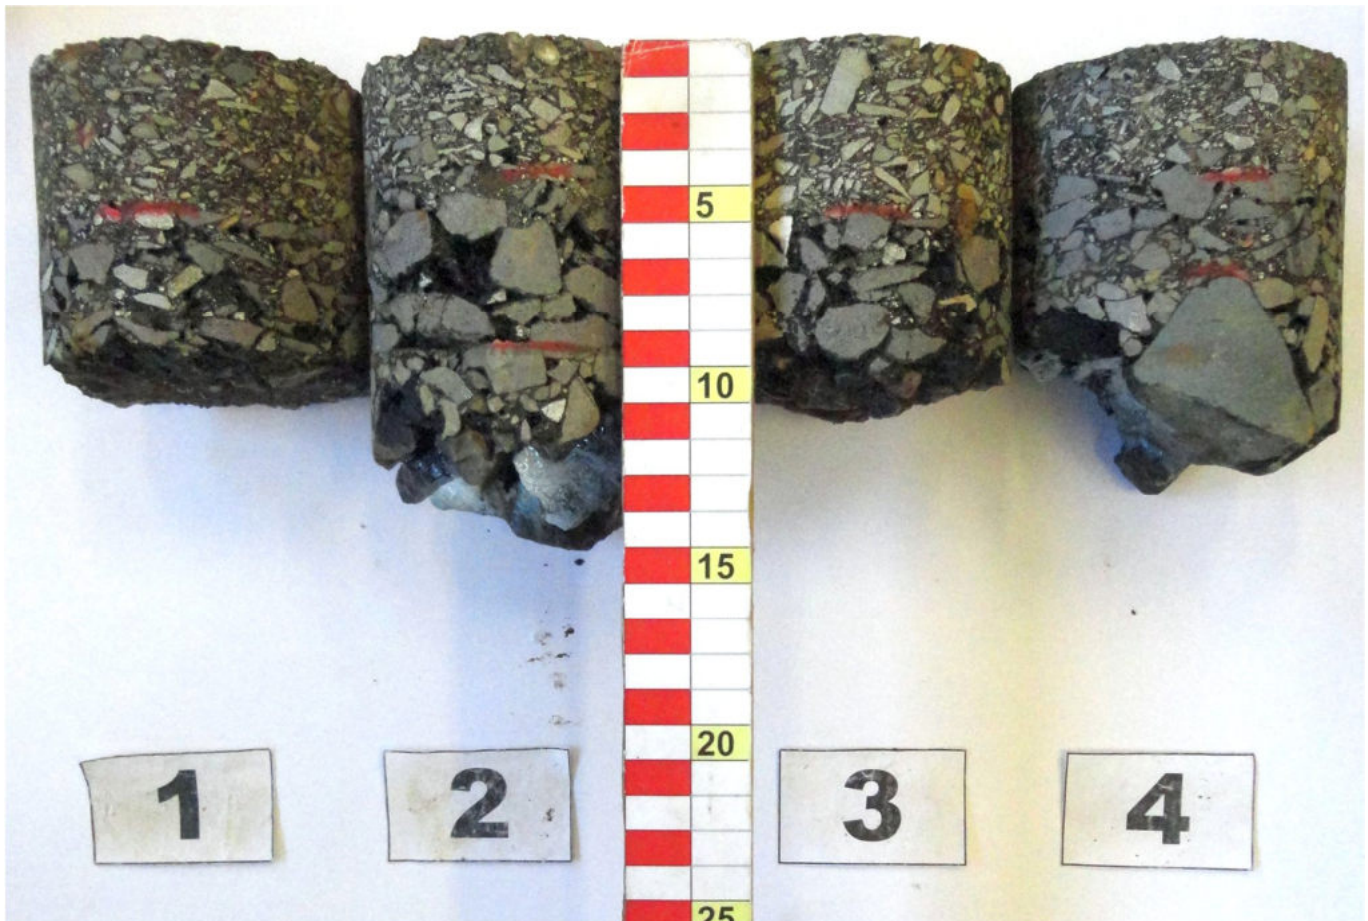
JV 19 362 / 1
 km 0,585 / P

JV 1	Směs:	AB	OK	AV						ŠD	TOV	TKV	CTJV
km 0,585 / P	TL. (mm)	46	45	10						-	46	91	101
Poznámka:	0,80 m od okraje												
JV 2	Směs:	AB	OK	PMD						ŠD	TOV	TKV	CTJV
km 0,896 / L	TL. (mm)	38	48	100						-	38	86	86
Poznámka:	1,10 m od okraje												
JV 3	Směs:	AB	OK	PMD						ŠD	TOV	TKV	CTJV
km 1,204 / L	TL. (mm)	47	51	60						-	47	98	98
Poznámka:	0,30 m od okraje; síťové trhliny												
JV 4	Směs:	AB	OK	PMD						PMD	TOV	TKV	CTJV
km 1,652 / P	TL. (mm)	35	28	80						-	35	63	63
Poznámka:	1,00 m od okraje; síťové trhliny

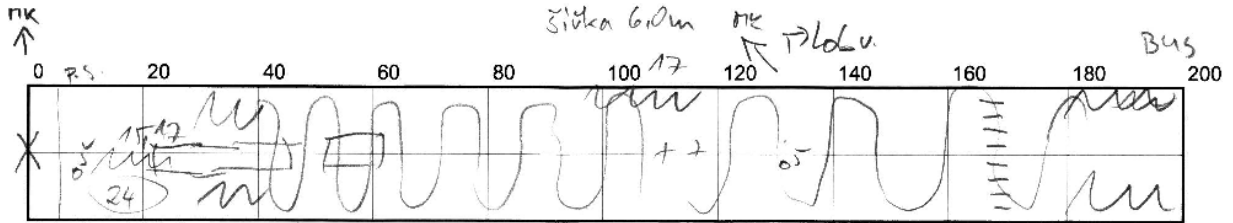
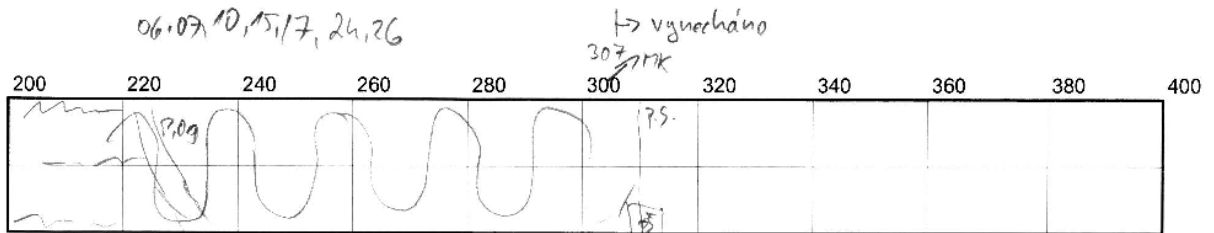
1242 2221
 ↓ ① →
 NK ↪ Pobl.
 70, 15, 17, 09, 10, 24, 26
 četne' š, u, v. ② →

Podélné rozvětvené a síťové trhliny, vysprávký, místní poklesy až plošné deformace.

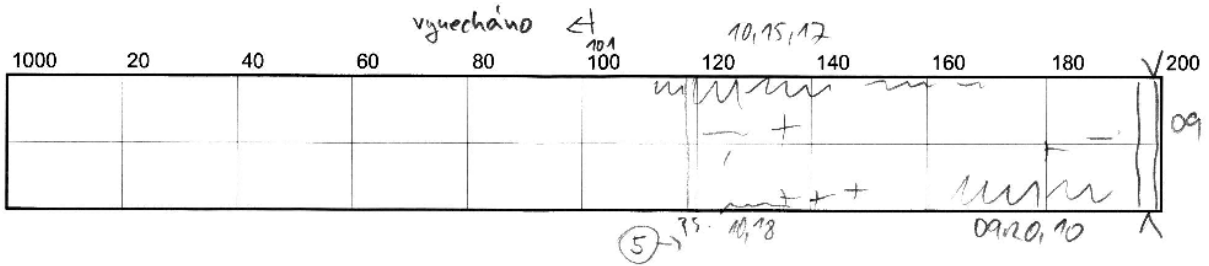
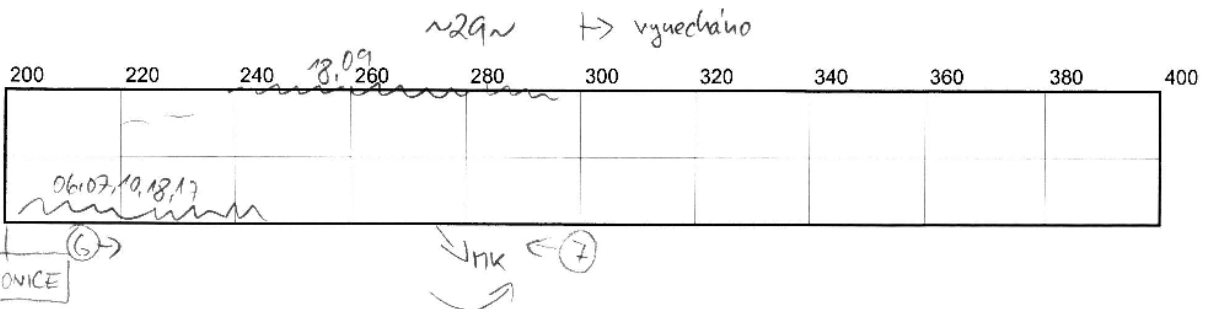
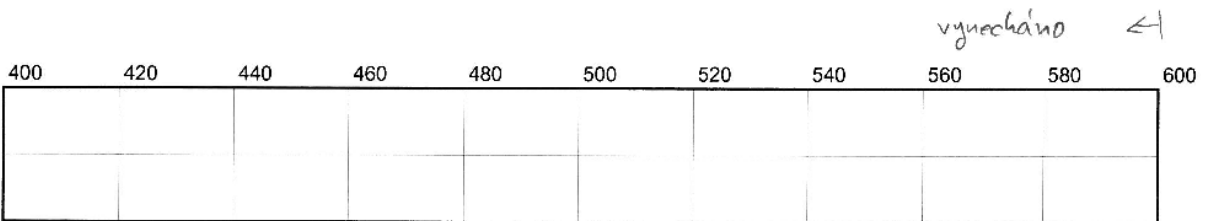
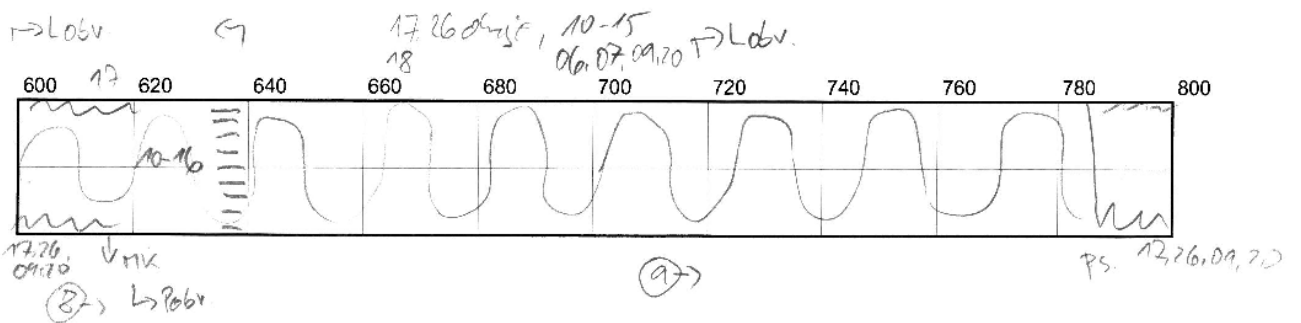
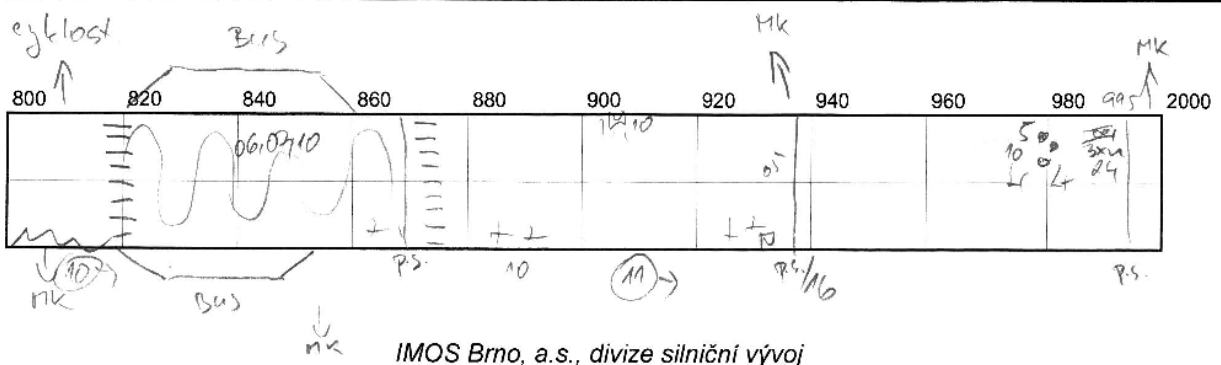
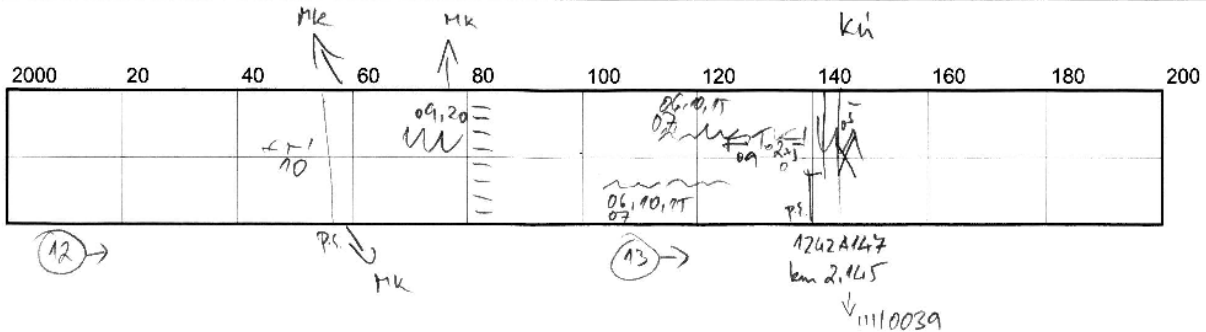
Ztráta asfaltového tmelu, hloubková koroze, mozaikové až síťové trhliny, olamování okrajů, zvýšená nezpevněná krajnice.

Mozaikové a nepravidelné rozvětvené trhliny, ztráta asfaltového tmelu, hloubková koroze.

Ztráta asfaltového tmelu, hloubková koroze, mozaikové až podélné rozvětvené trhliny.

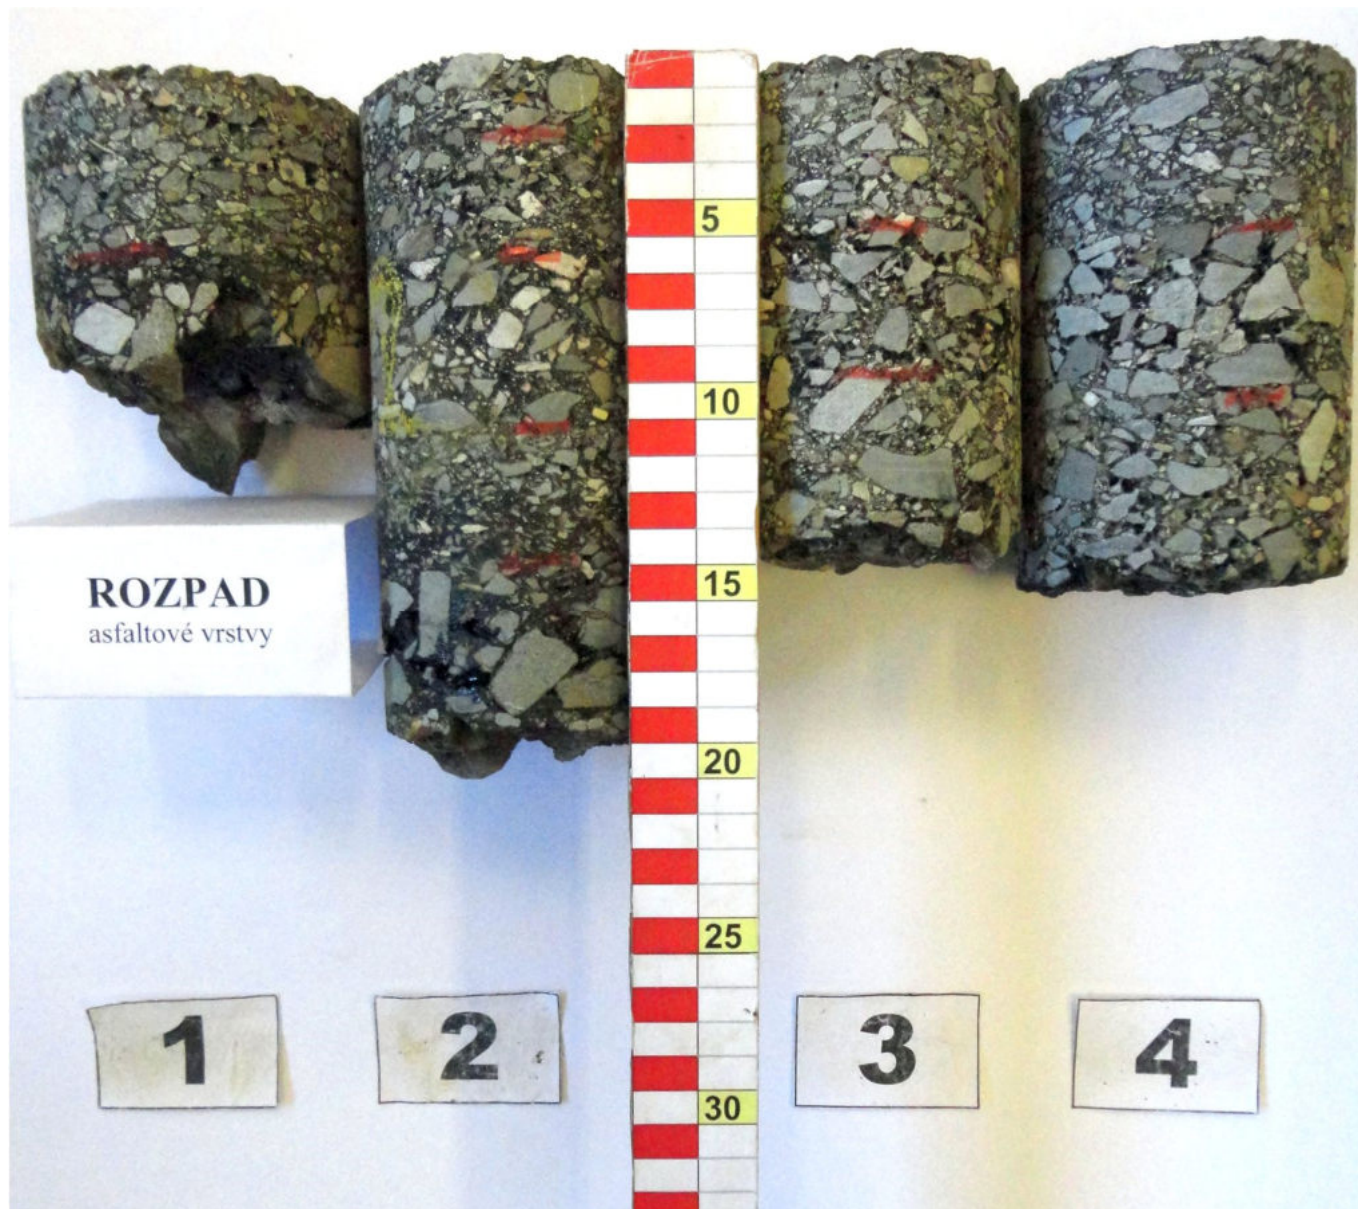
JV 19 363 / 1
 km 0,109 / L

JV 1	Směs:	AB	PM	AV						ŠD	TOV	TKV	CTJV
km 0,109 / L	TL. (mm)	50	70	50						-	50	50	50
Poznámka:	1,20 m od okraje; síťové trhliny												
JV 2	Směs:	AB	AB	OK	OK	OKD				ŠD	TOV	TKV	CTJV
km 1,224 / P	TL. (mm)	22	33	47	37	50				-	22	55	189
Poznámka:	1,30 m od okraje												
JV 3	Směs:	AB	AB	OK						ŠD	TOV	TKV	CTJV
km 1,835 / P	TL. (mm)	47	41	52						-	47	88	140
Poznámka:	3,20 m od obruby; zastávka BUS												
JV 4	Směs:	AB	AB	OK						ŠD	TOV	TKV	CTJV
km 2,053 / L	TL. (mm)	50	47	52						-	50	97	149
Poznámka:	0,90 m od obruby
