**Návrh demoličních prací části stodoly v areálu ZUŠ Hořovice
na základě hodnocení stávajícího stavu**

stupeň dokumentace: vizuální prohlídka a projektová instrukce

objednatel:
ZUŠ Josefa Slavíka, Palackého nám. 253/4 – Hořovice

březen 2020

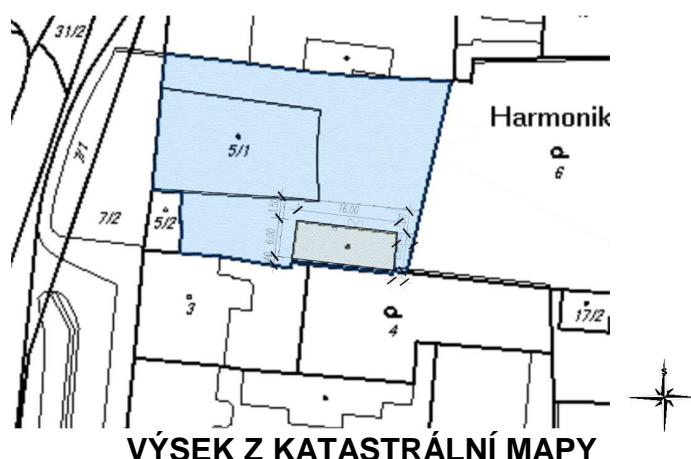
Je patrný výskyt zjevných trhlin a poruch v objektu. Objekt je v havarijní stavu, a protože se nachází v centru obce v prostoru kde se pohybují děti byla konstatována, v rámci prohlídky stavby, nutnost stávající střešní konstrukci a krov strhnout a odstranit. Proběhly již i stížnosti souseda, který se obává zřícení prvků stavby na svůj pozemek.

Pilíře a zejména levý pilíř je nutno zapažit, opatřit vzpěrami pod úhlem 45° do všech stran. U zdiva vzpěry ukotvit do zeminy a vzepřít přes vodorovný roznášecí hranol. U pilířů nutno použít roznášecí prkna a vzpěry náležitě aktivovat klíny.

Dle požadavku NPÚ je nutno zdravé prvky krovu očistit a zachovat, zejména se jedná o zachování části příčných vazných trámů krovu.
