## **PANENSKÉ BŘEŽANY**

### **Horní zámek**

**Koupelna v 1. patře budovy horního zámku  
(restaurování a rekonstrukce štukových prvků, omítek,  
kamenných obkladů a podlahy)**

***ZPRÁVA Z RESTAURÁTORSKÉHO PRŮZKUMU A  
RESTAURÁTORSKÝ ZÁMĚR***

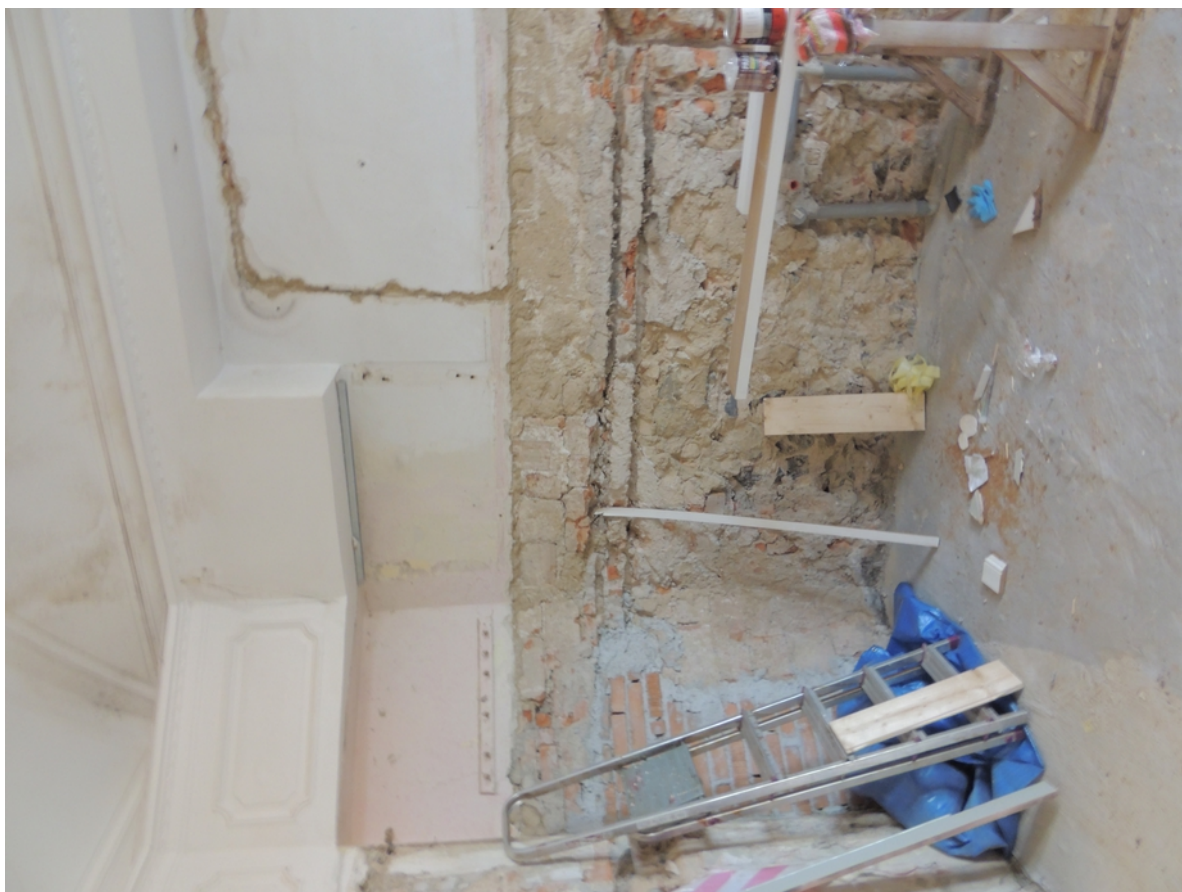
Panenské Břežany, horní zámek, koupelna v 1. patře, levá boční stěna, úsek u vstupu – stávající stav

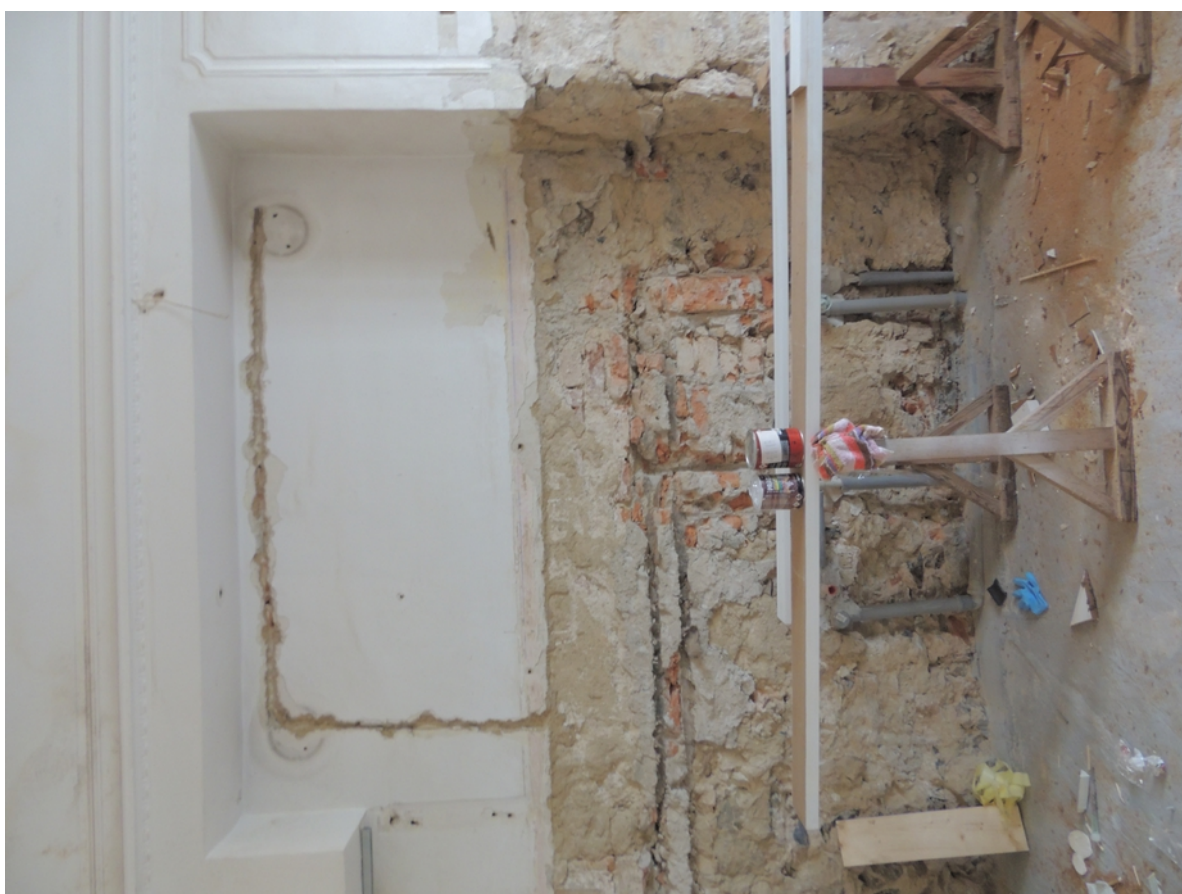
Panenské Břežany, horní zámek, koupelna v 1. patře, levá boční stěna, střední úsek s výklenkem pro dvojici umyvadel – stávající stav

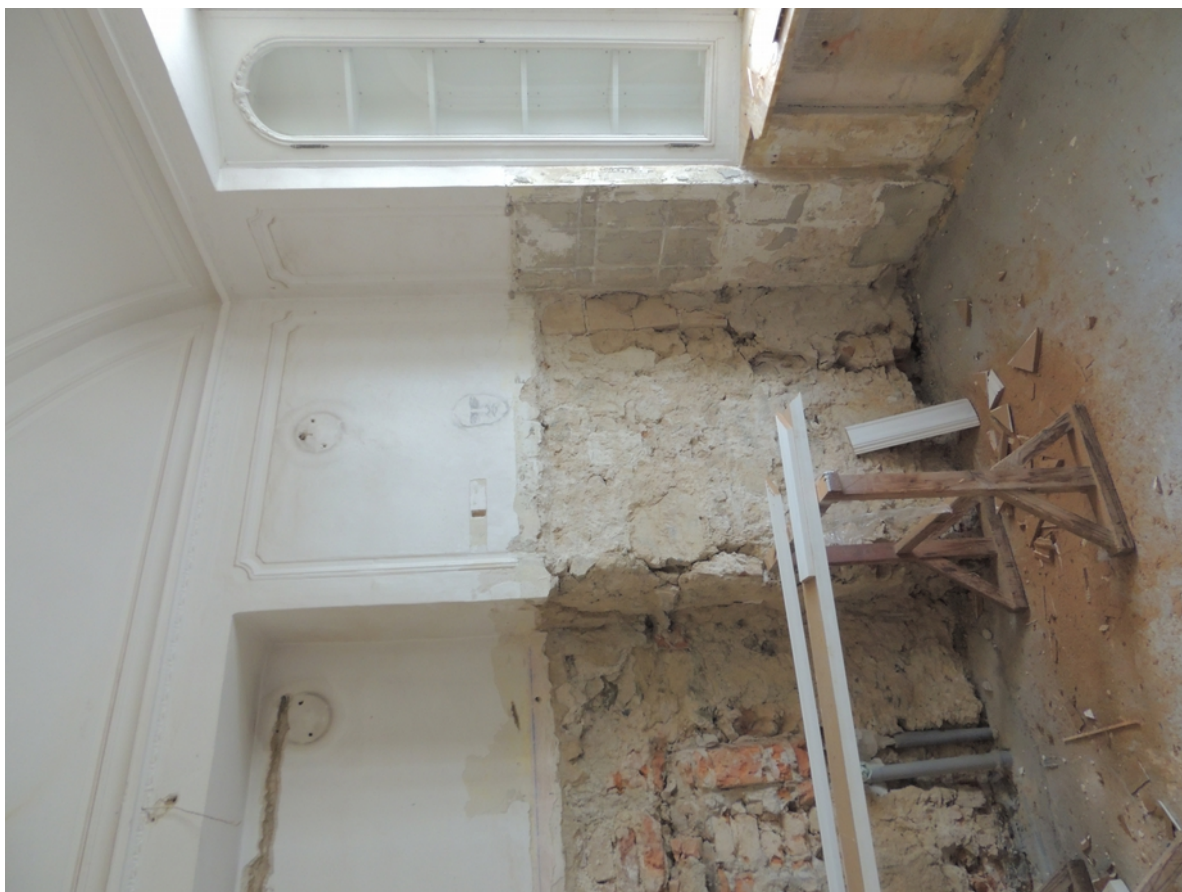
Panenské Břežany, horní zámek, koupelna v 1. patře, levá boční stěna, úsek u okna – stávající stav

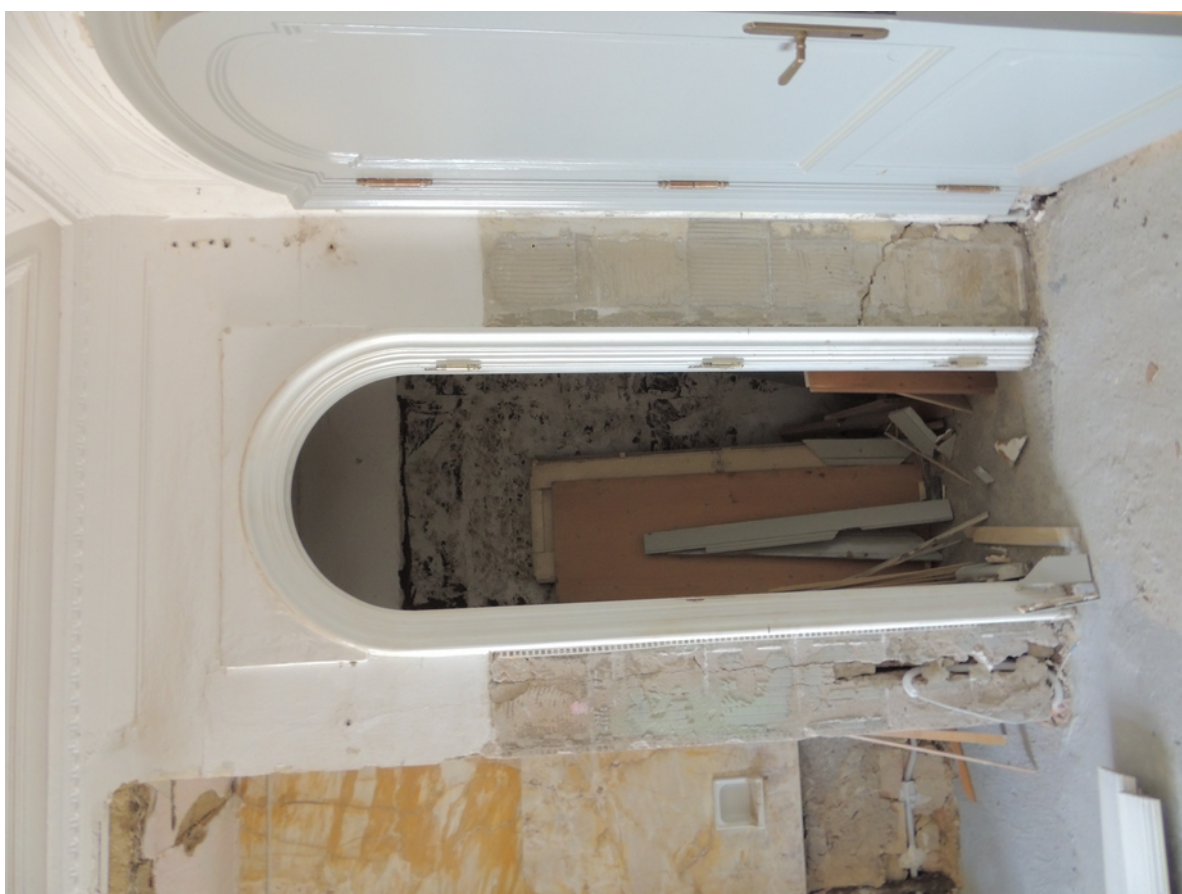
Panenské Břežany, horní zámek, koupelna v 1. patře, pravá boční stěna, úsek u vstupu se spojovacím meziprostorem – stávající stav

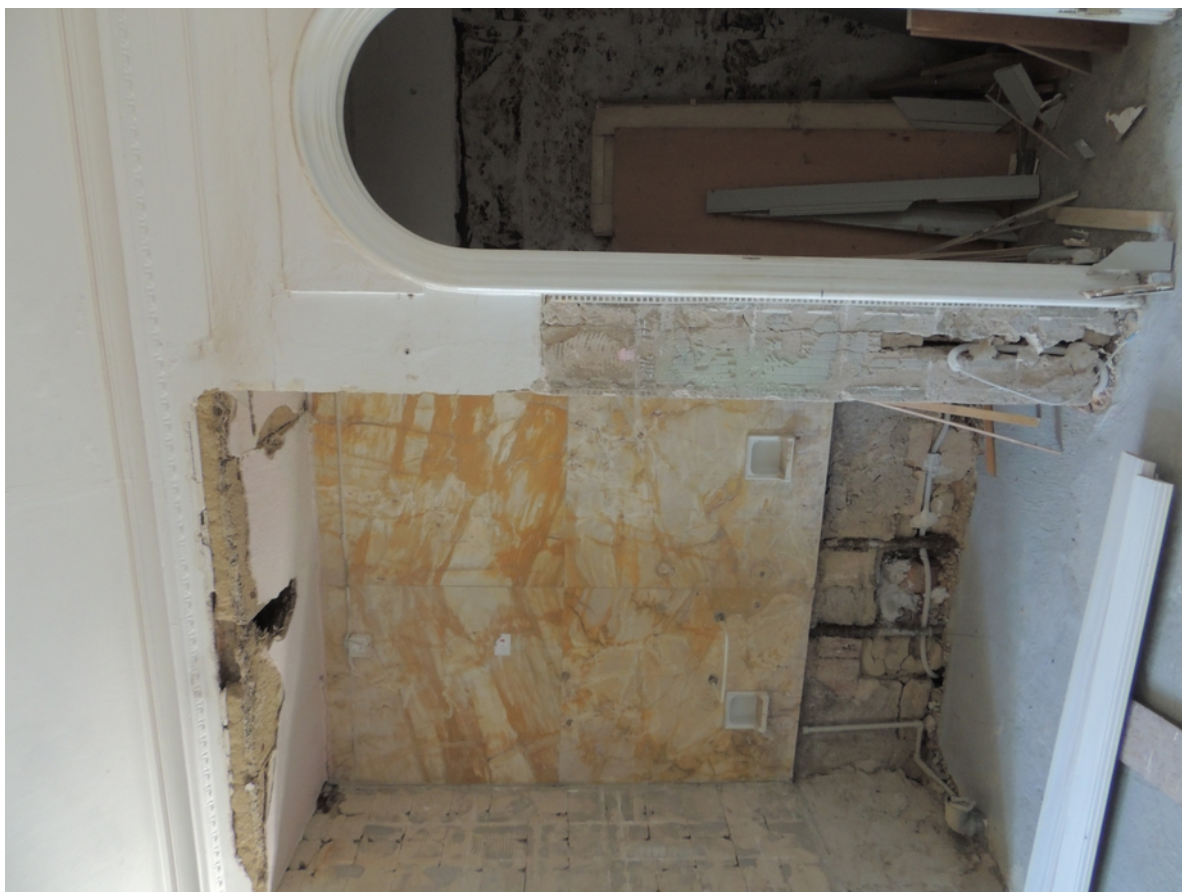
Panenské Břežany, horní zámek, koupelna v 1. patře, pravá boční stěna, úsek se spojovacím meziprostorem a výklenkem pro vanu – stávající stav

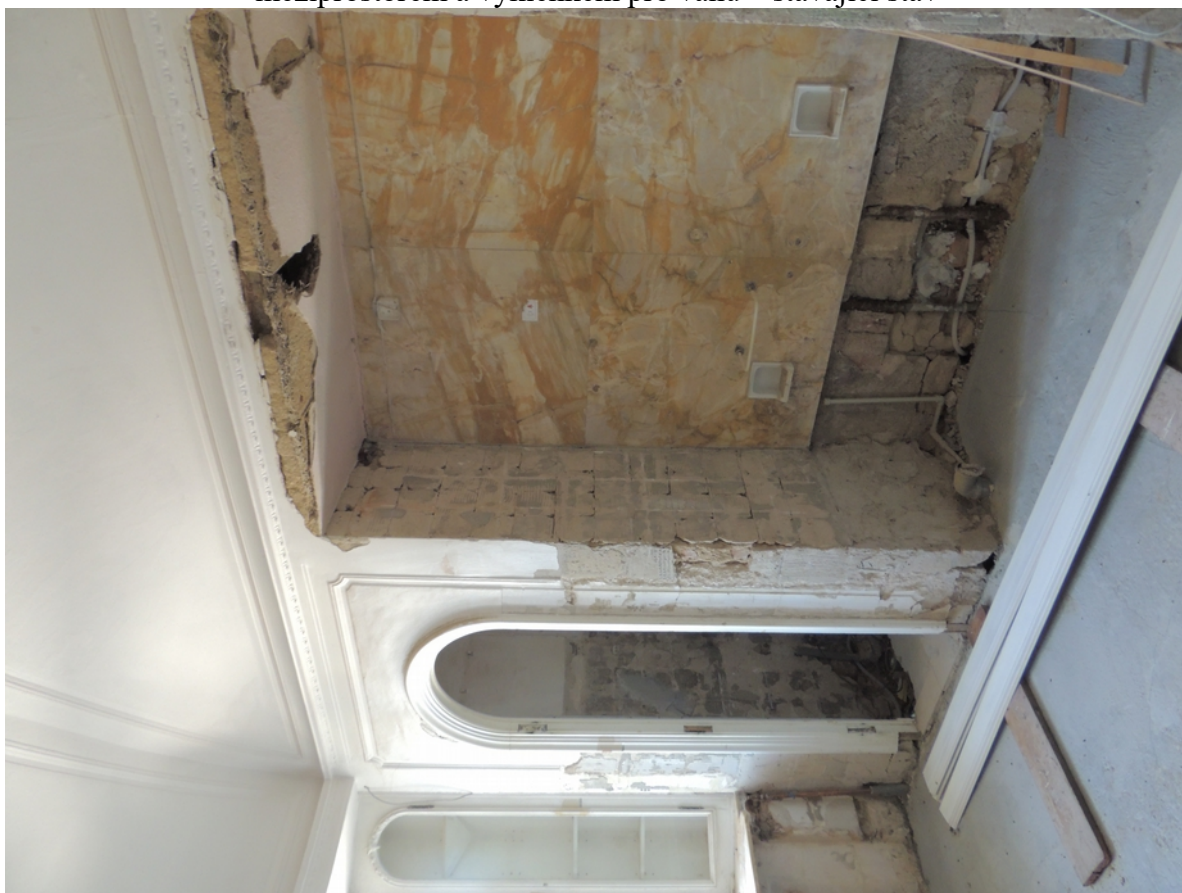
Panenské Břežany, horní zámek, koupelna v 1. patře, pravá boční stěna, úsek s výklenkem pro vanu a prostorem toalety – stávající stav

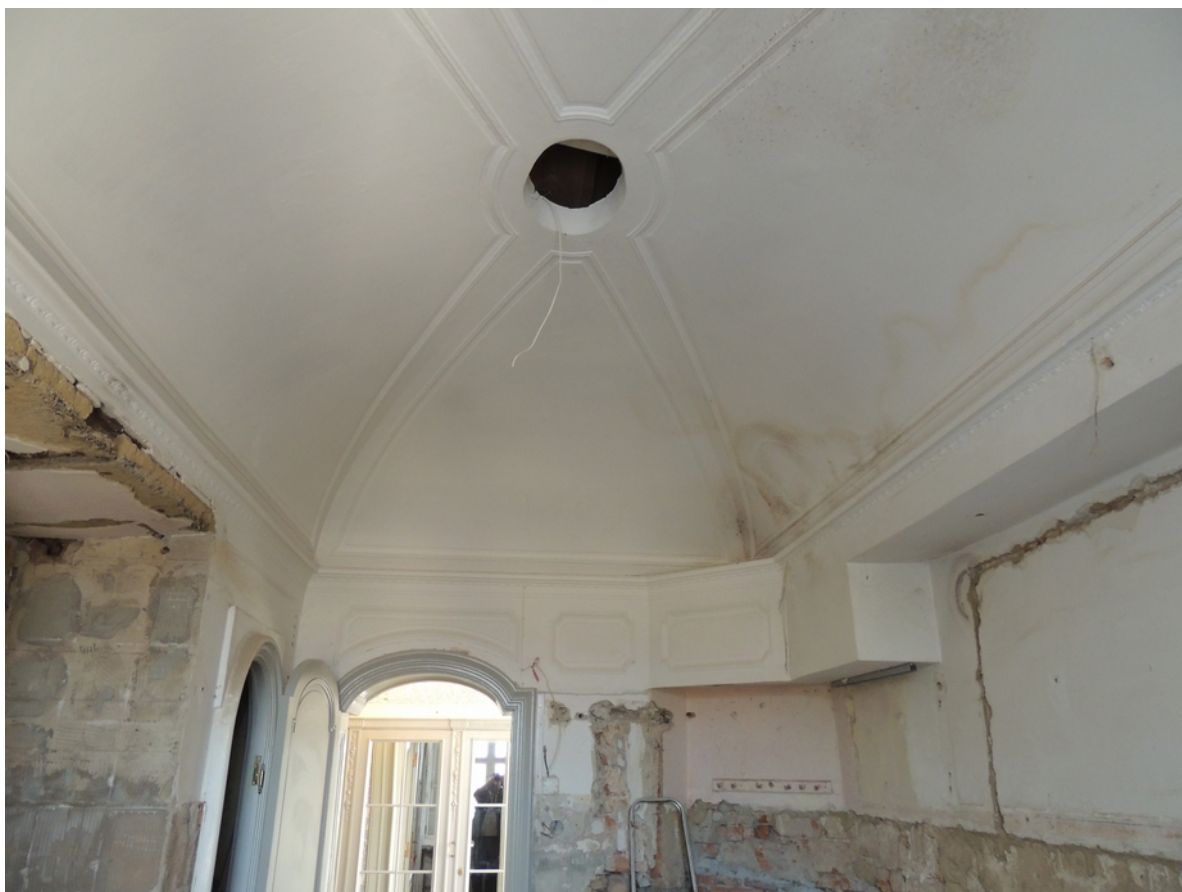
Panenské Břežany, horní zámek, koupelna v 1. patře, fabionový strop, pohled ke vstupu – stávající stav

V případě podhledů výklenků a fabionových stropů hlavního i vedlejších prostor koupelny je třeba ještě prověřit stav samotných nosných dřevěných konstrukcí.

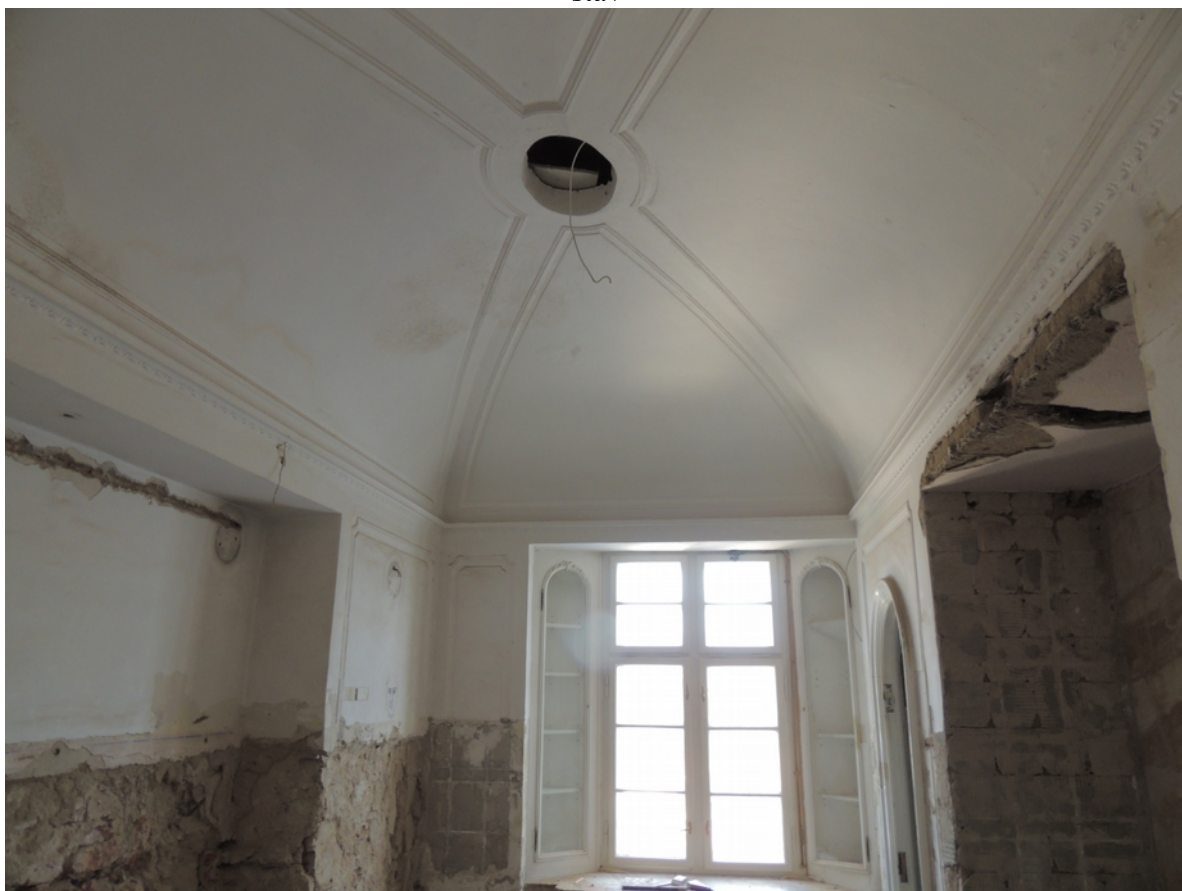
Panenské Břežany, horní zámek, koupelna v 1. patře, fabionový strop pohled k oknu – stávající stav

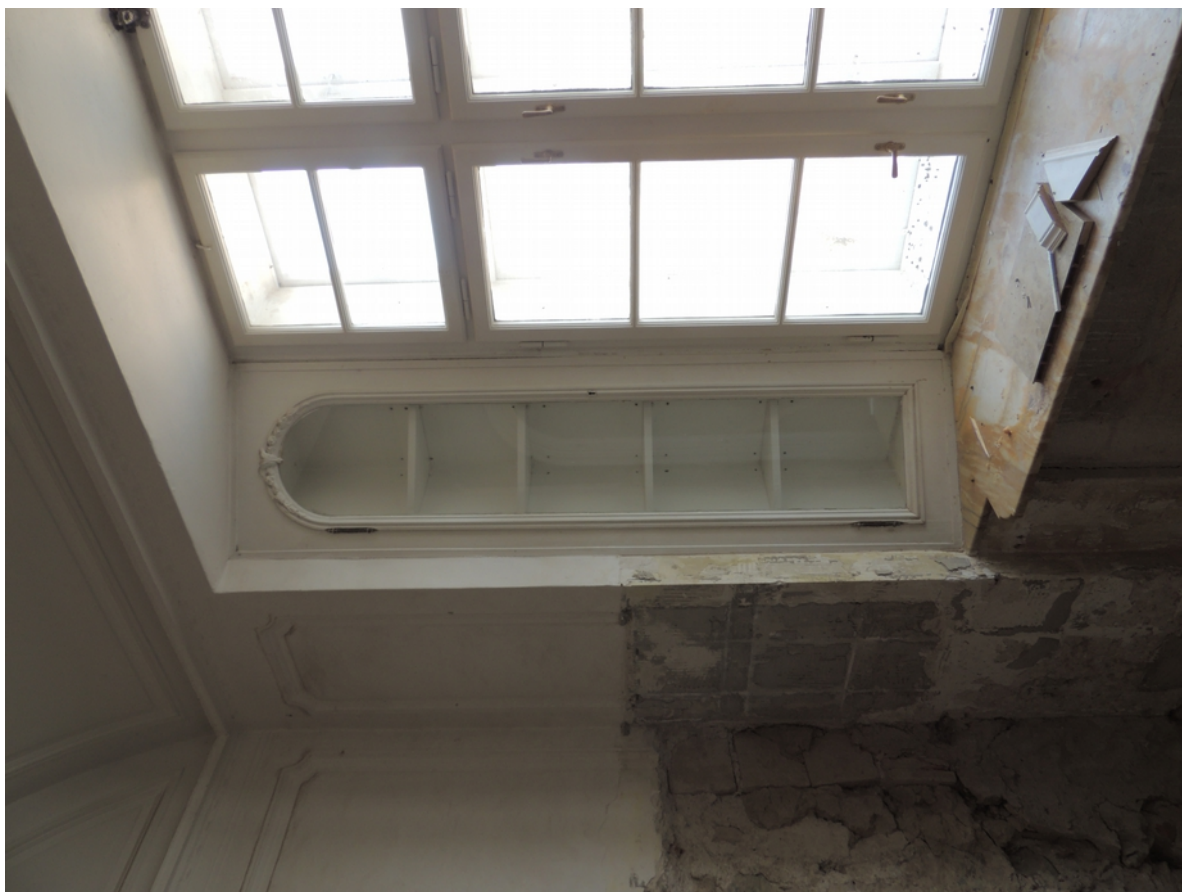
Panenské Břežany, horní zámek, koupelna v 1. patře, detail levého úseku polic ve skosené špaletě okna – stávající stav

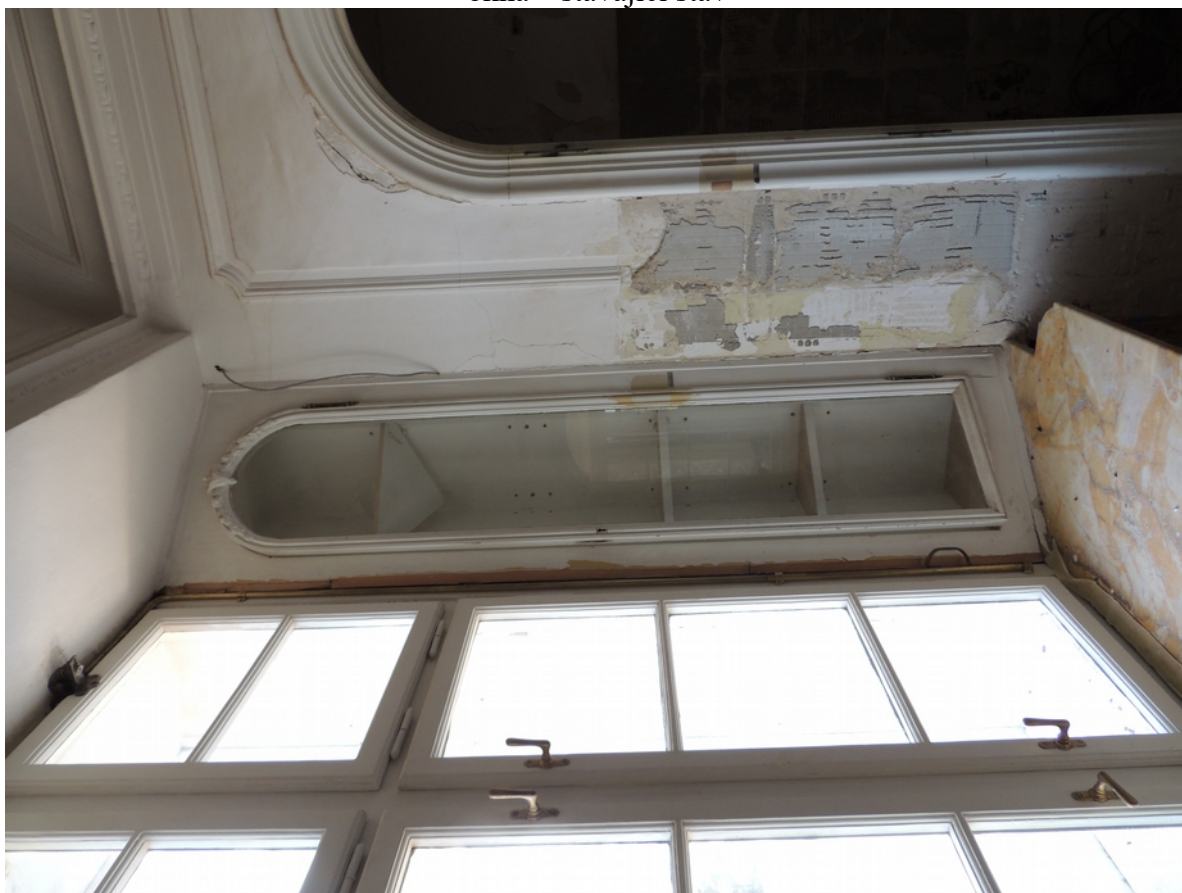
Panenské Břežany, horní zámek, koupelna v 1. patře, detail pravého úseku polic ve skosené špaletě okna – stávající stav
