Odborný posudek

výskytu zvláště chráněných druhů

rorýs obecný (*Apus apus*) a netopýři (Chiroptera)

v objektu SOUp Jílové, Šenflukova č. p. 220,

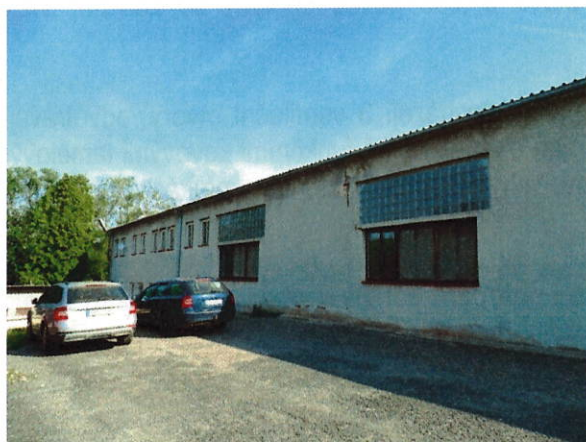
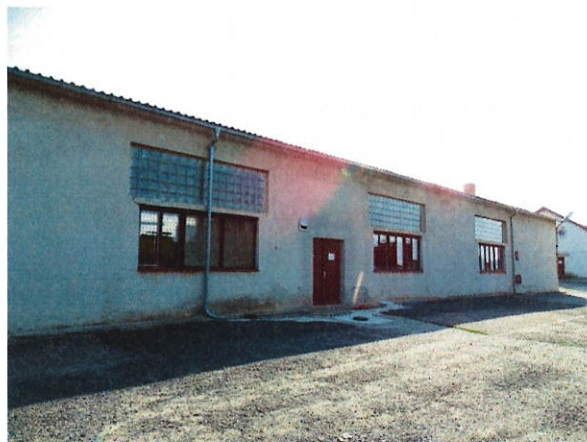
č. 1 - 2 Jihozápadní průčelí

- Objekt SOUp Jílové v ulici Šenflukova č. p. 220 (dále jen „areál“) v Jílovém u Prahy (okr. Praha - západ, Středočeský kraj) má 2 NP, resp. 1 zvýšené NP a není podsklepen. Soliterně stojící objekt je situován na severozápadním okraji souvislé zástavby Jílového u Prahy. Objekt slouží jako školní zařízení s administrativním zázemím. Viz 3. Fotodokumentace, foto č. 1 - 7.

- Následně byla provedena kontrola **obvodového pláště** objektu. Obvodový plášť tvoří cihelné zdivo, které pokrývají omítky. Viz 3. Fotodokumentace, foto č. 1 - 7. Poškození fasád byla
