# III/24010 OTVOVICE, PROVOZNÍ OPRAVA MOSTU EV. Č. 24010-3 PŘES ZÁKOLANSKÝ POTOK

Objednatel:	KSÚS Středočeského kraje	Obec:	Otovice	Kraj:	Středočeský
Akce:	III/24010 OTVOVICE, PROVOZNÍ OPRAVA MOSTU EV. Č. 24010-3 PŘES ZÁKOLANSKÝ POTOK			Datum	Stupeň
				12/2020	PDPS
Část:	HLAVNÍ MOSTNÍ PROHLÍDKA			Souprava	Č. přílohy
					E.2

## **HLAVNÍ PROHLÍDKA**

**Objekt: Most ev.č. 24010-3 (Most přes Zákolanský potok v Otovicích)**

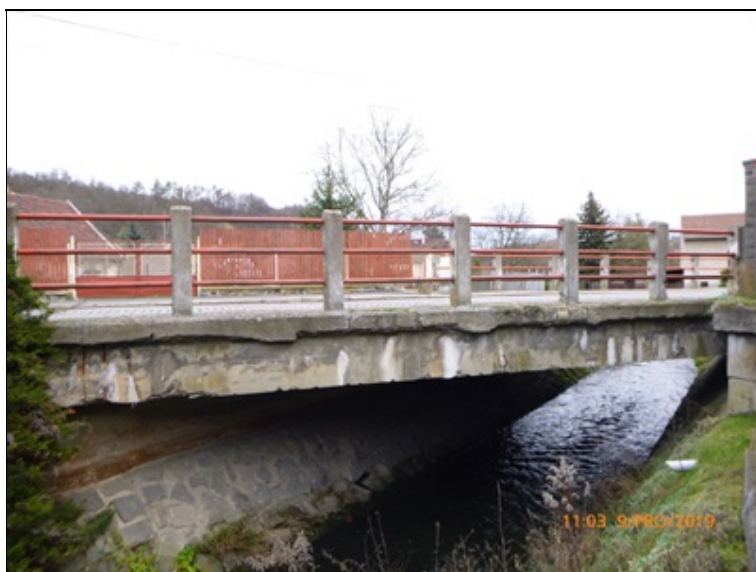
Zleva hlavní pole (inundační je nepřístupné)

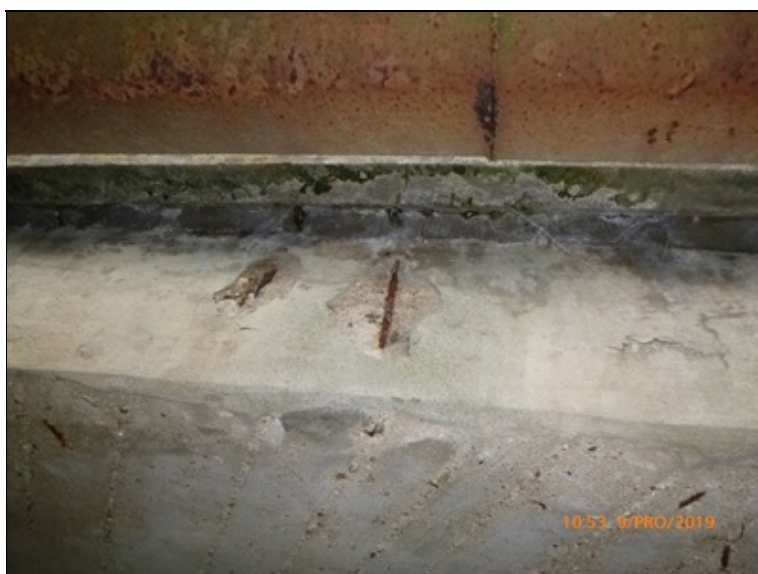
NK - bok

[2.1]	2	Nosná konstrukce	Pole 1 - na podhledu je lokálně obnažena korodující i betonářská výztuž. Pole 2 - na podhled NK zatéká a sákne s výluhy a inkrustacemi. Beton degraduje, odpadává krycí vrstva, výztuž koroduje. V neprobetonovaných místech jwe obnažena výztuž. Výztuž má obecně nedostatečné krytí
-------	---	------------------	--

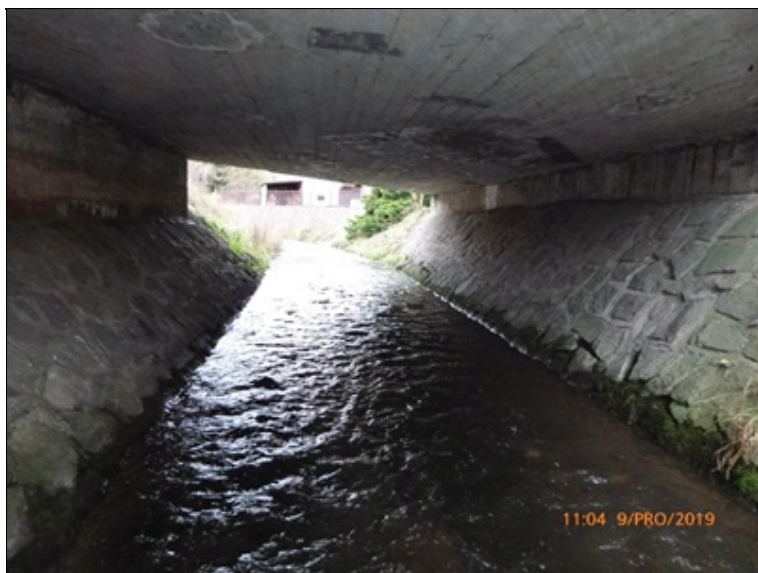
Koryto

| [4.2] 4.6 Území pod mostem a přístupové cesty | Poškozené opevnění koryta potoka v úrovni kolísání vodní hladiny. |
