**II/112 VLAŠIM, MOSTY EV. Č. 112-028,  
112-029, 112-032, 112-034, 112-037, 112-038**

# **Most 112-038**

## **MIMOŘÁDNÁ PROHLÍDKA**

**Objekt: Most ev.č. 112-038 (Most přes potok za obcí Čechtice)**

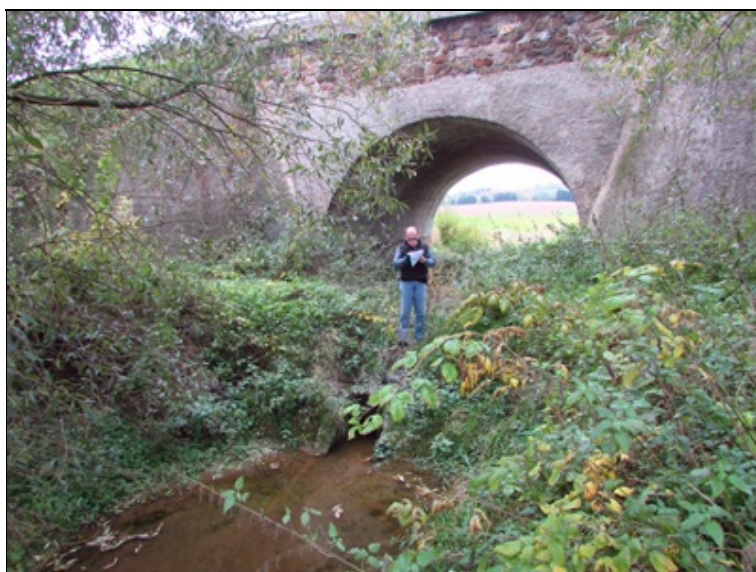
Pohled na most z levé strany. Pro normální průtok vodoteče je slouží betonová roura

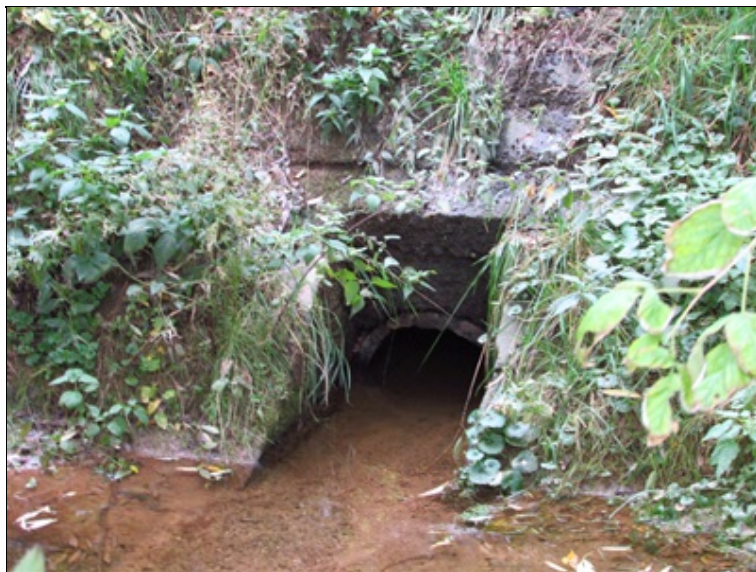
Betonová roura slouží pro převedení normálního průtoku vodoteče.

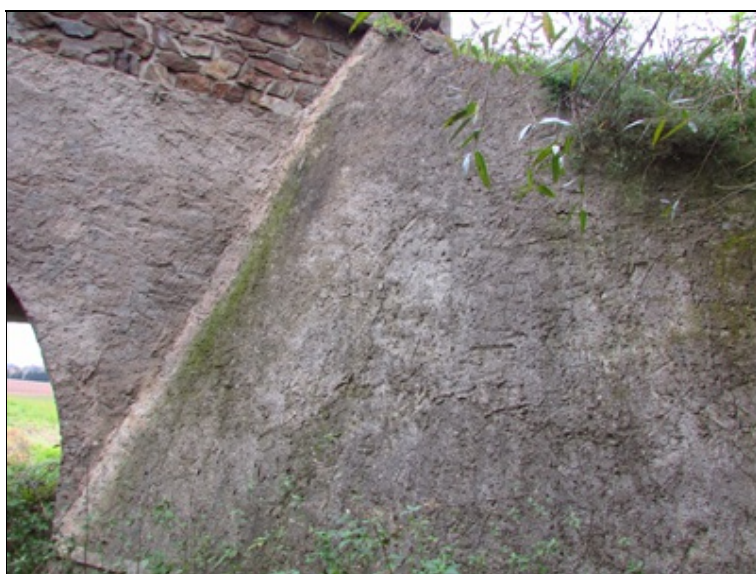
Levé křídlo OP1

[1.1]	1.1	Základy mostních podpěr a křídel	Základy jsou nepřístupné. Nebyly zjištěny závady signalizující poruchy v založení mostu
[1.2]	1.2	Mostní podpěry a křídla / Opěry	Lokálně vyplavená malta ze spár
[1.3]	1.2.4	Křídlo	Křídla jsou nízká. Nejsou provedena krátká rovnoběžná křídla Omítka je separovaná, trhliny. Pravé křídlo OP2 : dole degradovaný beton

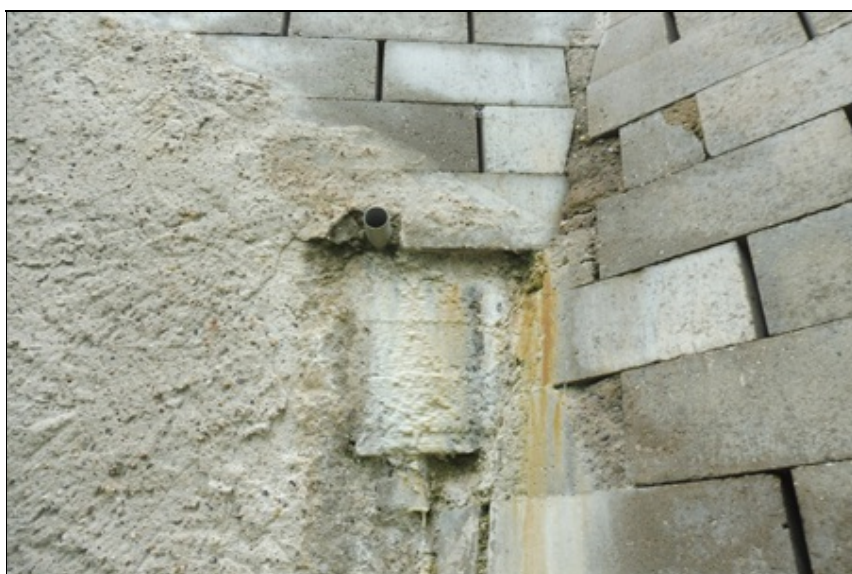
OP2 P.

| [1.2] | 1.2 | Mostní podpěry a křídla | <p>Pokus o sanacim masivní výluhy v místě odvodnění za opěrou.</p> <p>Na dřicích opěr vyplavené spárování. V torketu OP1 a OP2 vlevo trhliny, lokálně odpad.</p> <p>Odlomení konce křídla u OP1 vlevo.</p> <p>Na křídle OP1 vpravo odpad torkretu, vyplavené spárování.</p> |
