<b>Novák Partner</b>	Vypracoval	IMOS Brno, a.s.		Zak. číslo	17-NO-01-002
	Zodp. projektant	Ing. Marek Pejchal		Datum	07/2020
	Tech. kontrola	Ing. Petr Macek		Stupeň	PDPS
	<b>Akce II/227 a II/221 KNĚŽEVES - SVOJETÍN - HR. STŘEDOČESKÉHO KRAJE, REKONSTRUKCE 2. úsek - II/227 a II/221 Svojetín, v úseku I/6 - hranice Středočeského kraje</b>			Počet formátů	25xA4
				Měřítko	-
<b>Zhotovitel:</b> NOVÁK & PARTNER, s.r.o. Perucká 2481/5 120 00 Praha 2	<b>Příloha DIAGNOSTICKÝ PRŮZKUM VOZOVKY - SO 103</b>			Č. přílohy	Paré
				<b>E.2b</b>

Na základě výše uvedené objednávky provedl zhotovitel diagnostický průzkum vozovky na vybraném úseku silnice II/221 spočívající ve vizuální prohlídce s grafickým záznamem a fotodokumentací poruch, měření průhybů a posouzení únosnosti vozovky, jádrových vývrtech, vrtaných sondách a rozborech

**Název:** Kněžves - Svojetín - hr. Středočeského kraje, SO 103  
**Silnice:** II/221  
**Okres:** Rakovník  
**Kraj:** Středočeský  
**Začátek úseku (km):** 0,000  
**Konec úseku (km):** 1,958  
**Délka úseku (km):** 1,958

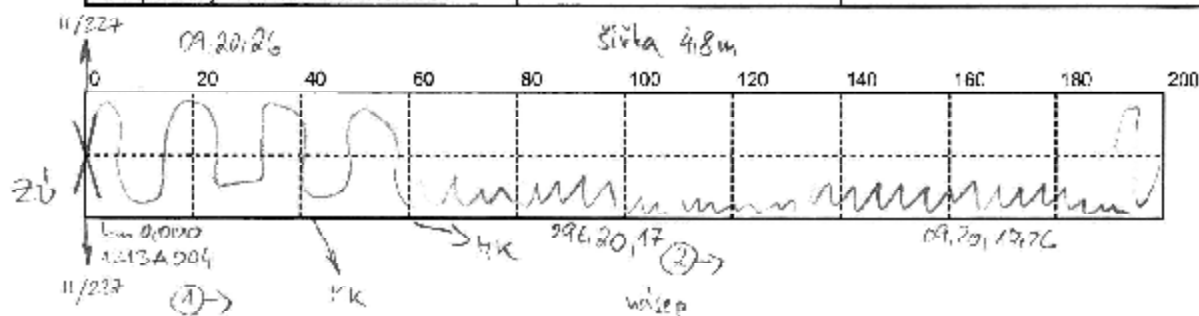
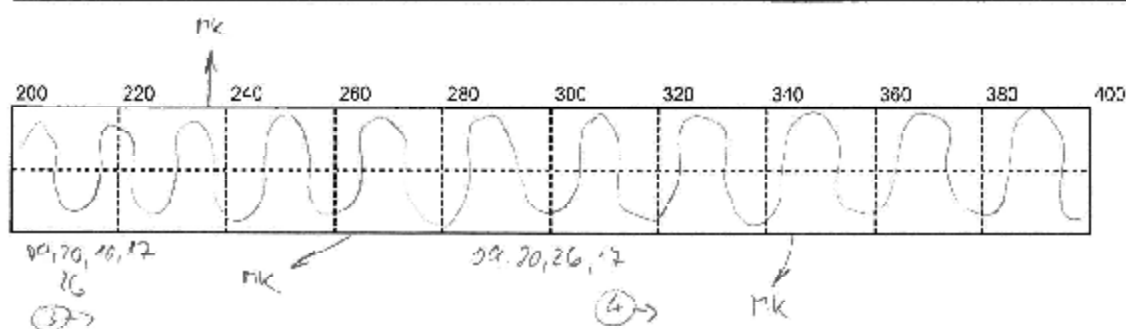
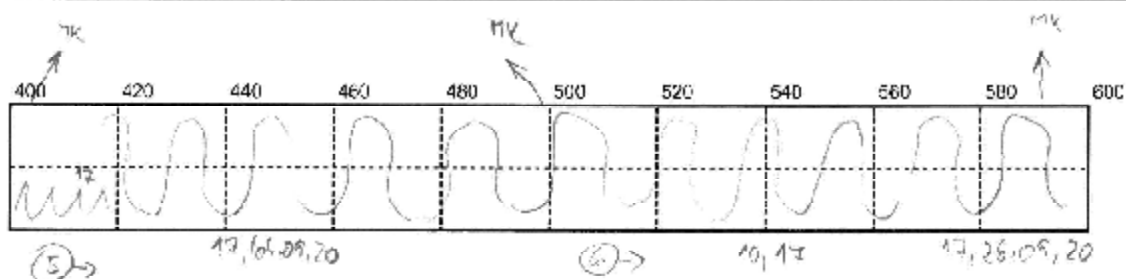
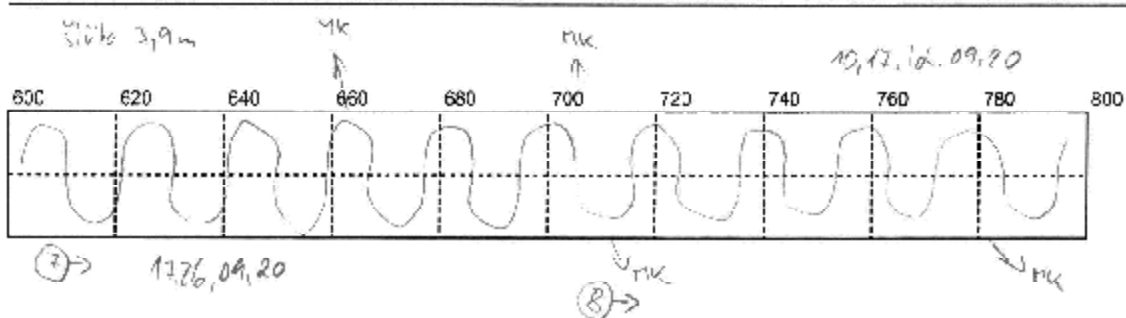
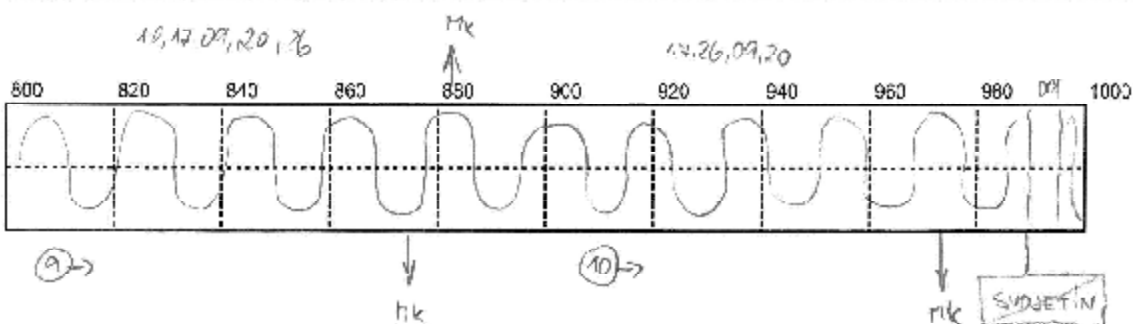
Název úseku: SO 103		Objednatel: Atelier PROMIKA s.r.o.
Silnice: II/221	Zaznamenal: Ing. Jindřich Melcher	Dne: 10.7.2019
Začátek: km 0,000	Konec: km 1,968	Délka: 1,968 km
Směr prohlídky: Ve směru staničení silnice.

Síťové trhliny, plošné deformace, vysprávkky, nepravidelné hrboly.

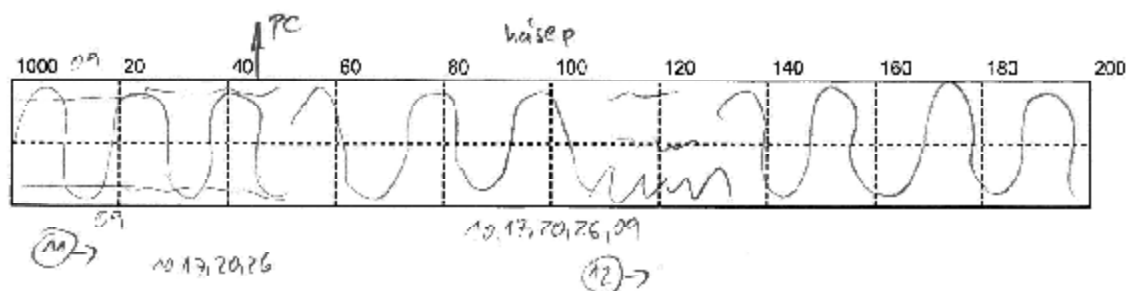
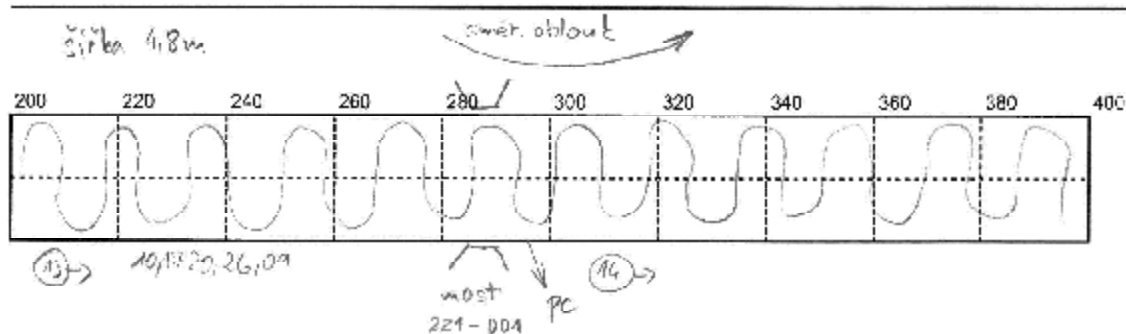
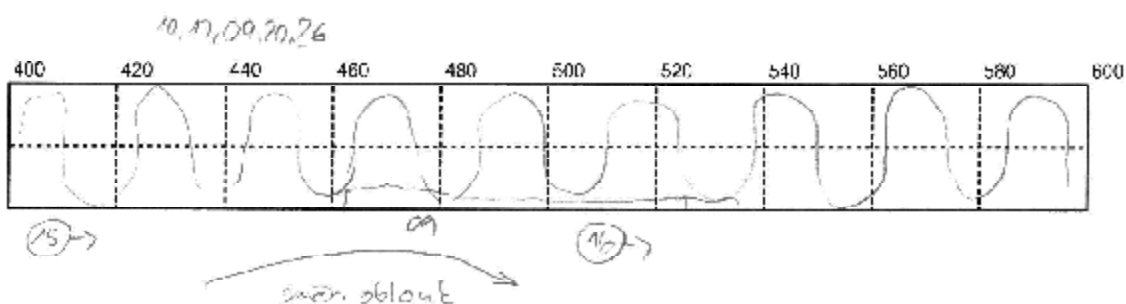
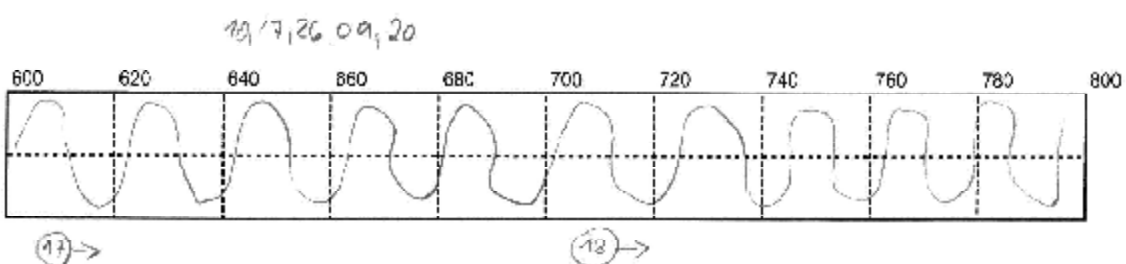
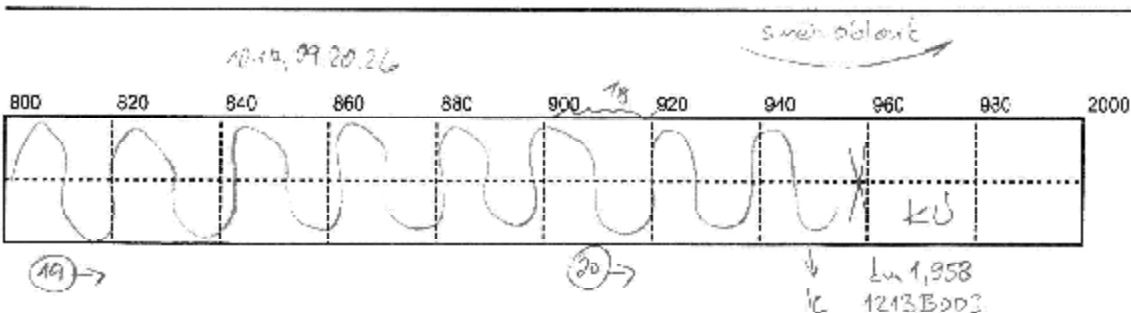
Název úseku: SO 103		Objednatel: Ateller PROMIKA s.r.o.
Silnice: II/221	Zaznamenal: Ing. Jindřich Melcher	Dne: 10.7.2019
Začátek: km 0,000	Konec: km 1,958	Délka: 1,958 km
Směr prohlídky: Ve směru staničení silnice.

Síťové trhliny, plošné deformace, vysprávký, nepravidelné hrboly.

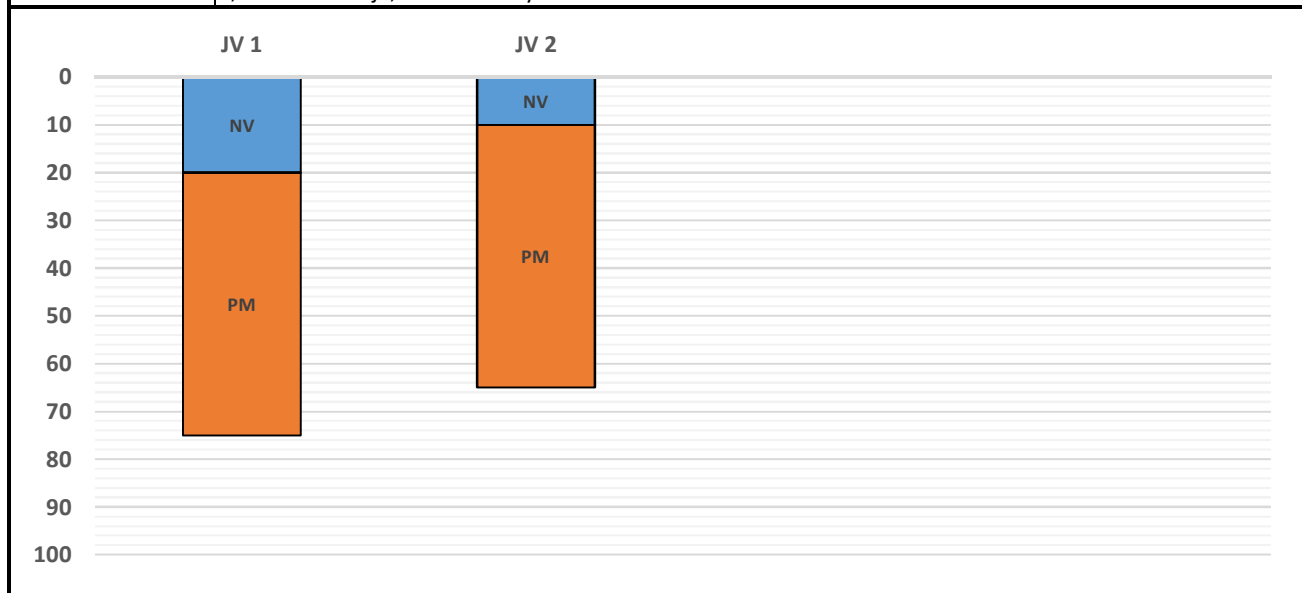
## Protokol o zkoušce č. 0821 V195021/E

JV 1	Směs:	NV	PM									ŠD	TOV	TKV	CTJV
km 0,555 / P	TL. (mm)	20	55									-	-	-	-
Poznámka:	1,10 m od okraje														
JV 2	Směs:	NV	PM									ŠD	TOV	TKV	CTJV
km 1,233 / L	TL. (mm)	10	55									-	-	-	-
Poznámka:	0,90 m od okraje; síťové trhliny

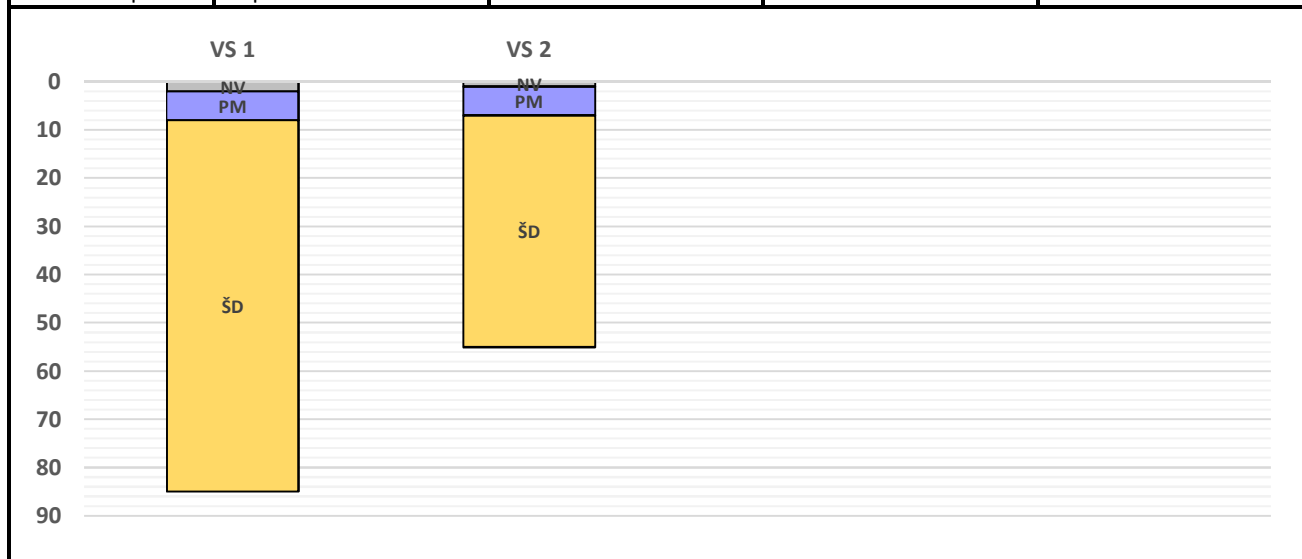
Označení	VS 1		VS 2					
Staničení (km)	0,555 / P		1,233 / L					
	materiál	tl. (cm)	materiál	tl. (cm)	materiál	tl. (cm)	materiál	tl. (cm)
1. vrstva	NV	2	NV	1				
2. vrstva	PM	6	PM	6				
3. vrstva	ŠD	77	ŠD	48				
4. vrstva								
5. vrstva								
6. vrstva								
7. vrstva								
8. vrstva								
Hloubka sondy	85 cm		55 cm					
Umístění sondy	1,10 m od okraje		0,90 m od okraje					
Vzorek č. - směsný	-		-					
Vzorek č. - podloží	podloží nezastiženo		854

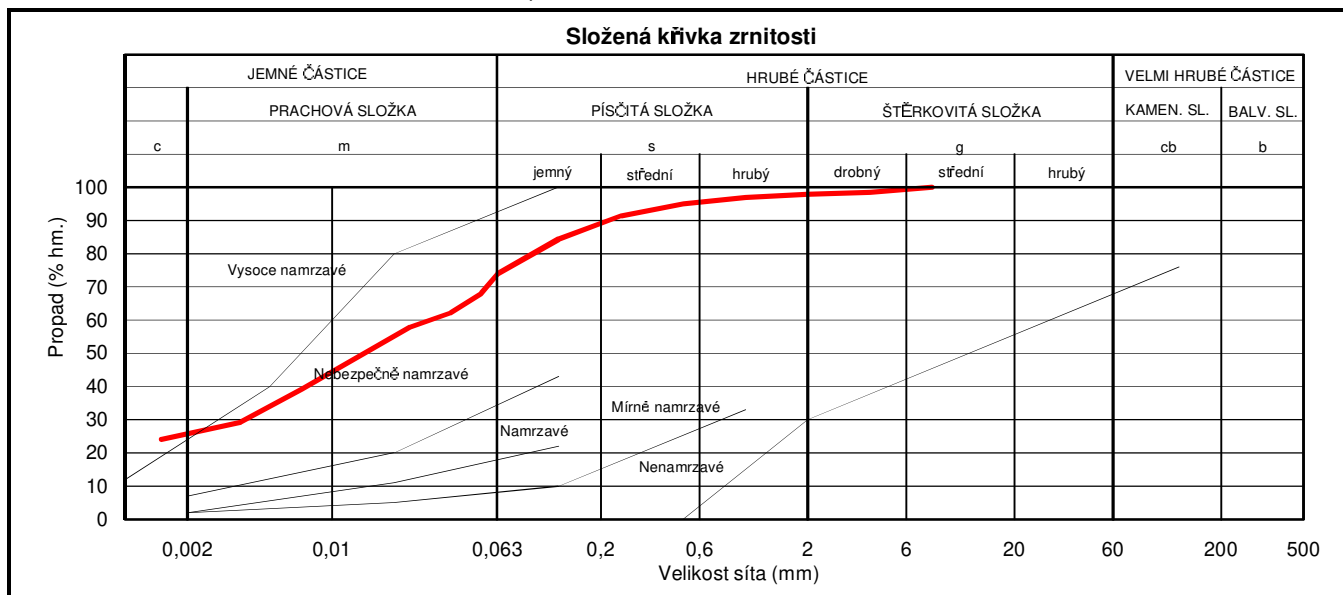
Stanovení zrnitosti zemín - ČSN EN ISO 17892-4, kap. 5.2., 5.3

Sonda	VS 2	
Staničení / jízdní pruh (km)	1,233 / L	
Hloubka odběru (m)	0,55 - 0,80	
Číslo vzorku	854	
Aktuální vlhkost (%)	ČSN EN ISO 17892-1	19,60
Mez tekutosti (%)	ČSN 72 1014:2005, met. A,B	36,54
Mez plasticity (%)	ČSN 72 1013:2005	21,88
Číslo plasticity	ČSN 73 6133	14,66
Konzistence	ČSN 73 6133	1,2
Namrzavost	ČSN 73 6133	nebezpečně namrzavá
Klasifikace	ČSN 73 6133	F6-Cl
Klasifikace	ČSN EN ISO 14688-2	sasiCl
Vhodnost pro podloží:	ČSN 72 1002:1993	VIII - X
Vhodnost pro podloží:	ČSN 73 6133	nevhodná
