ZÁŘÍ 2010

Na základě výše uvedené smlouvy o dílo provedl zhotovitel komplexní diagnostiku vozovky na vybraném úseku silnice spočívající ve **vizuální prohlídce s grafickým záznamem a fotodokumentací poruch, měření průhybu a posouzení únosnosti vozovky, jádrových vývrtech, vrtaných a kopaných sondách, rozborech asfaltových směsí a podložní zeminy.** Posouzení

**II/275 Bošín – Křinec**

Předmětem posouzení je úsek **silnice II/275**. Silnice je dvoupruhová obousměrná pozemní komunikace.

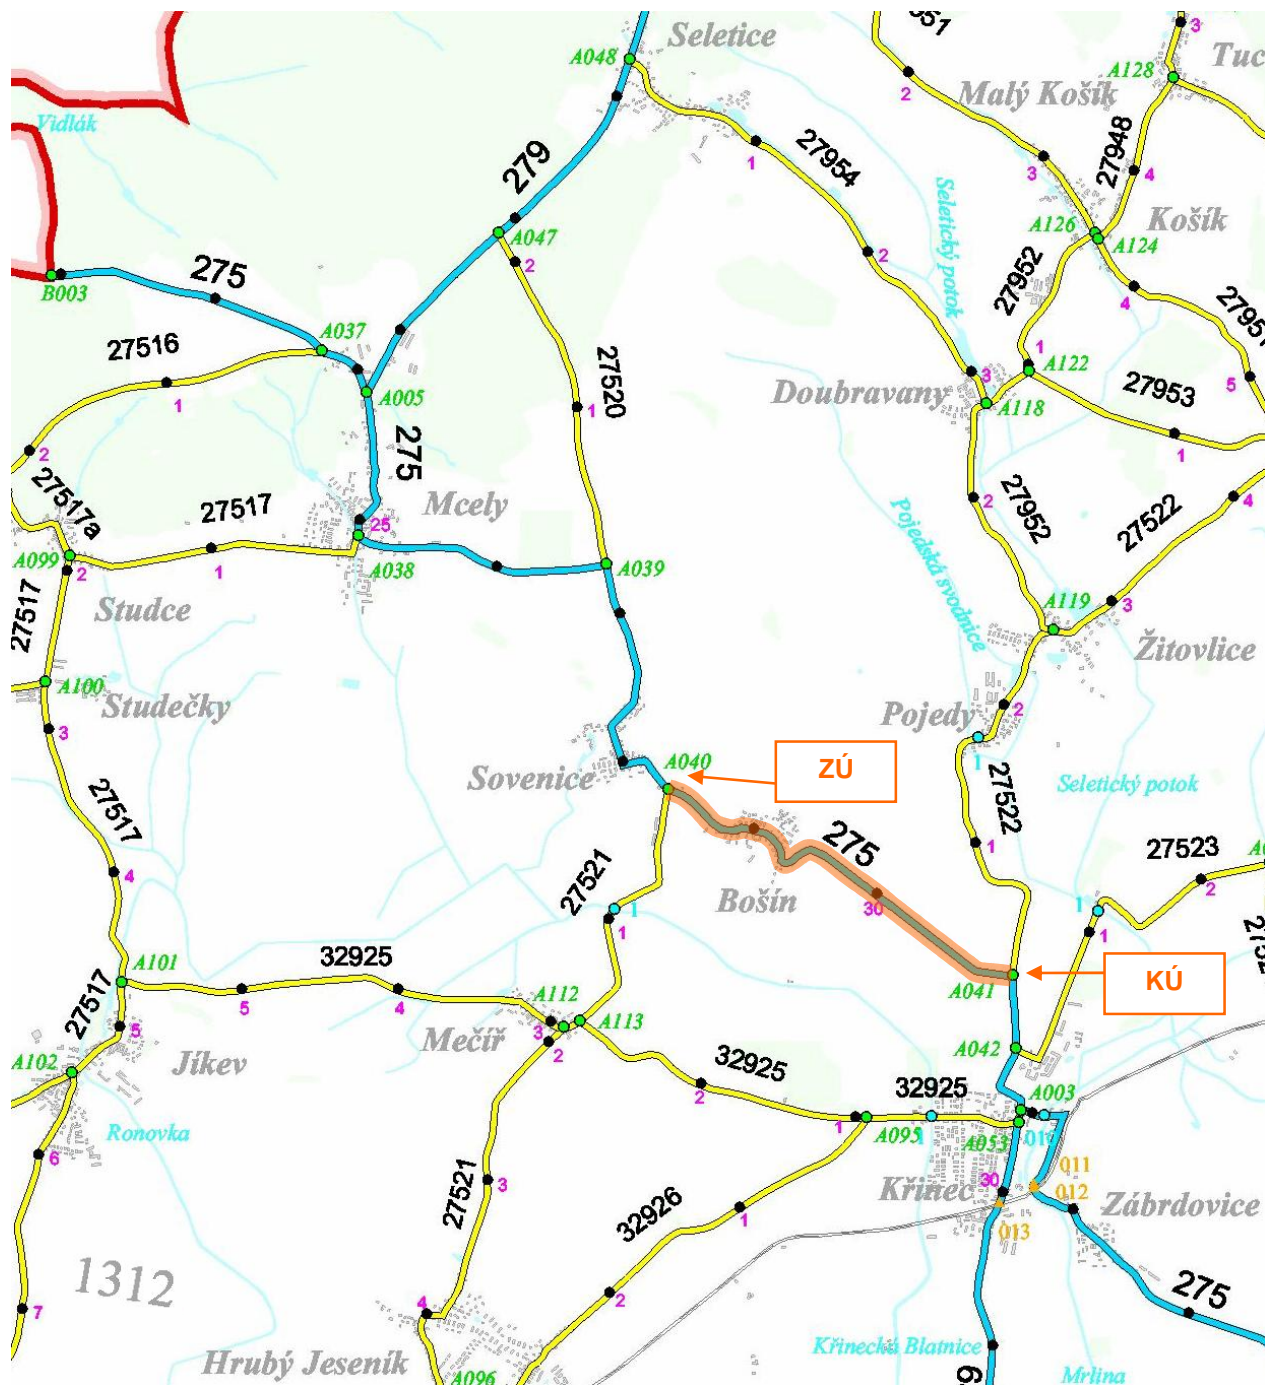
II/275 BOŠÍN - KŘINEC

- 06 nepravidelné hrboly
- 15,16 příčné trhliny
- 19 podélné trhliny
- 20 mozaikové trhliny
- 21 odlamování okrajů vozovky
- 27 plošná deformace vozovky
- 28 síťové trhliny
- 30 vysprávkky

Podle TP 87 klasifikačním stupněm 4 až 5 – nevyhovující až havarijní.

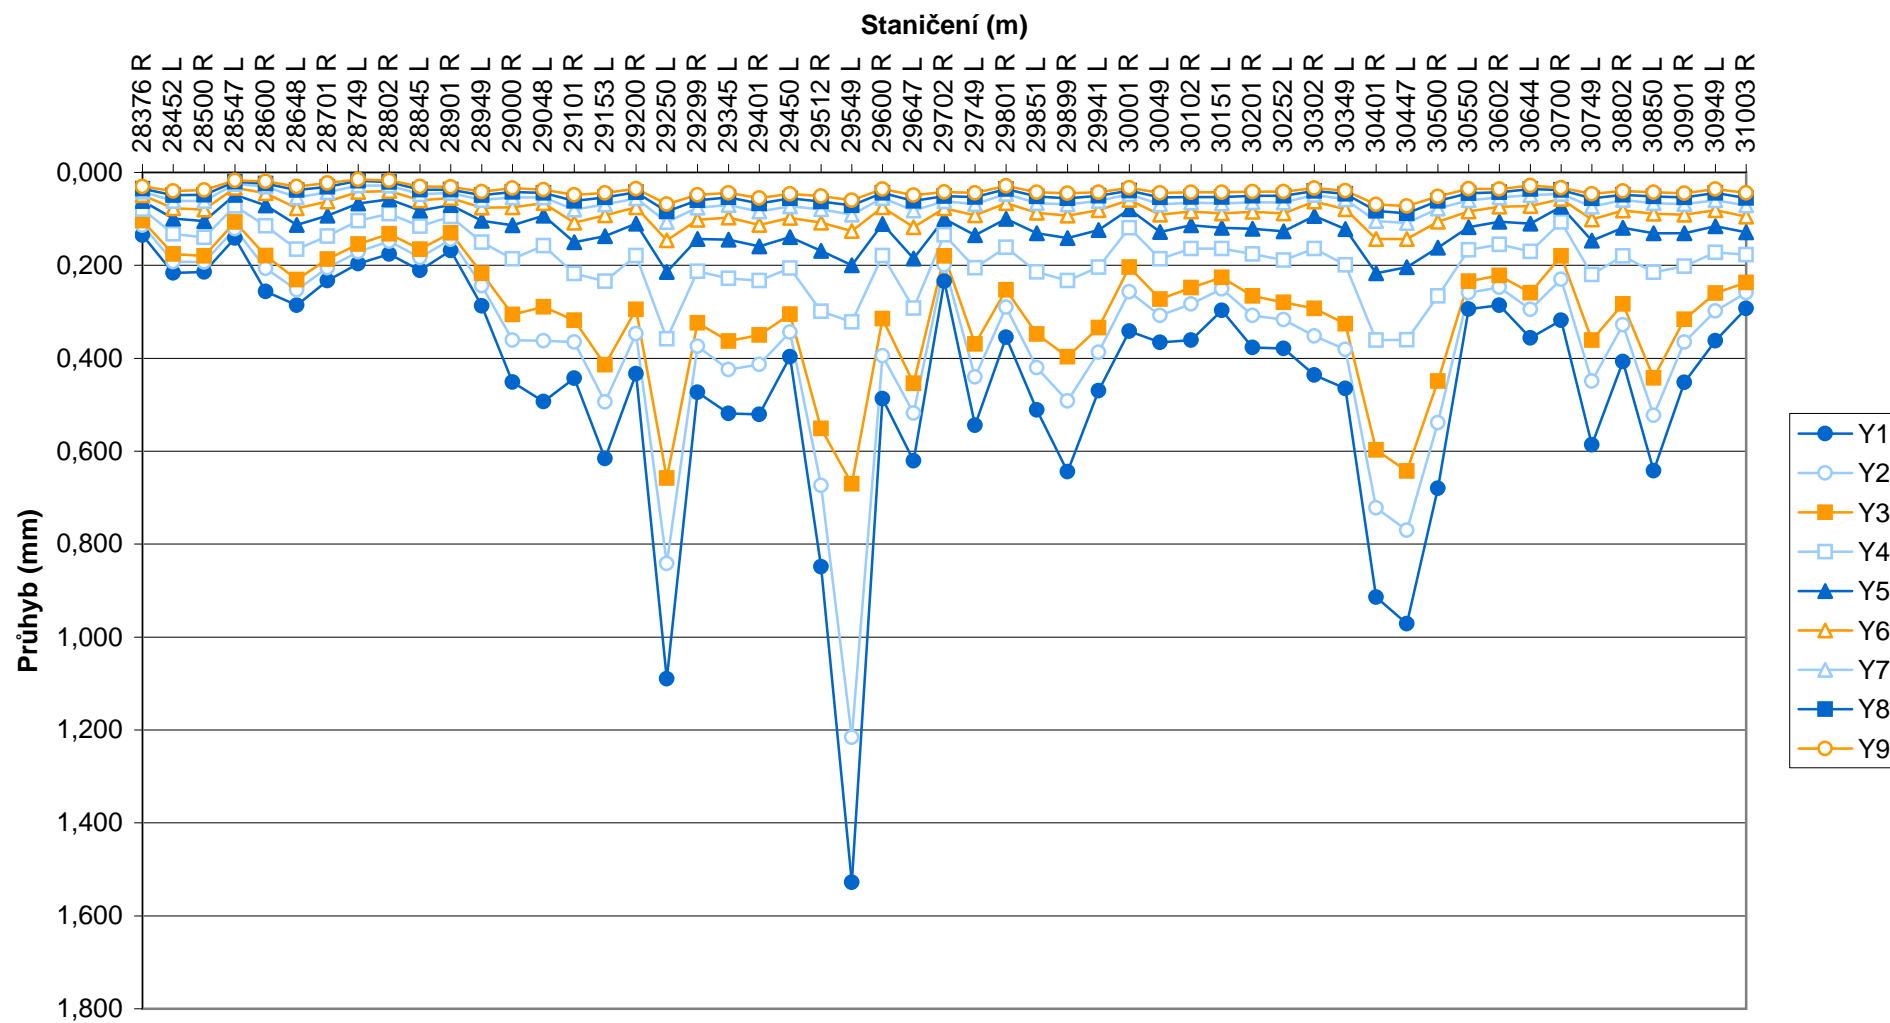
### Deflexní profil vozovky - II/275 Bošín - Křinec

**Průměrný průhyb Y1 (mm):** 0,449 (rozsah od 0,135 do 1,528)

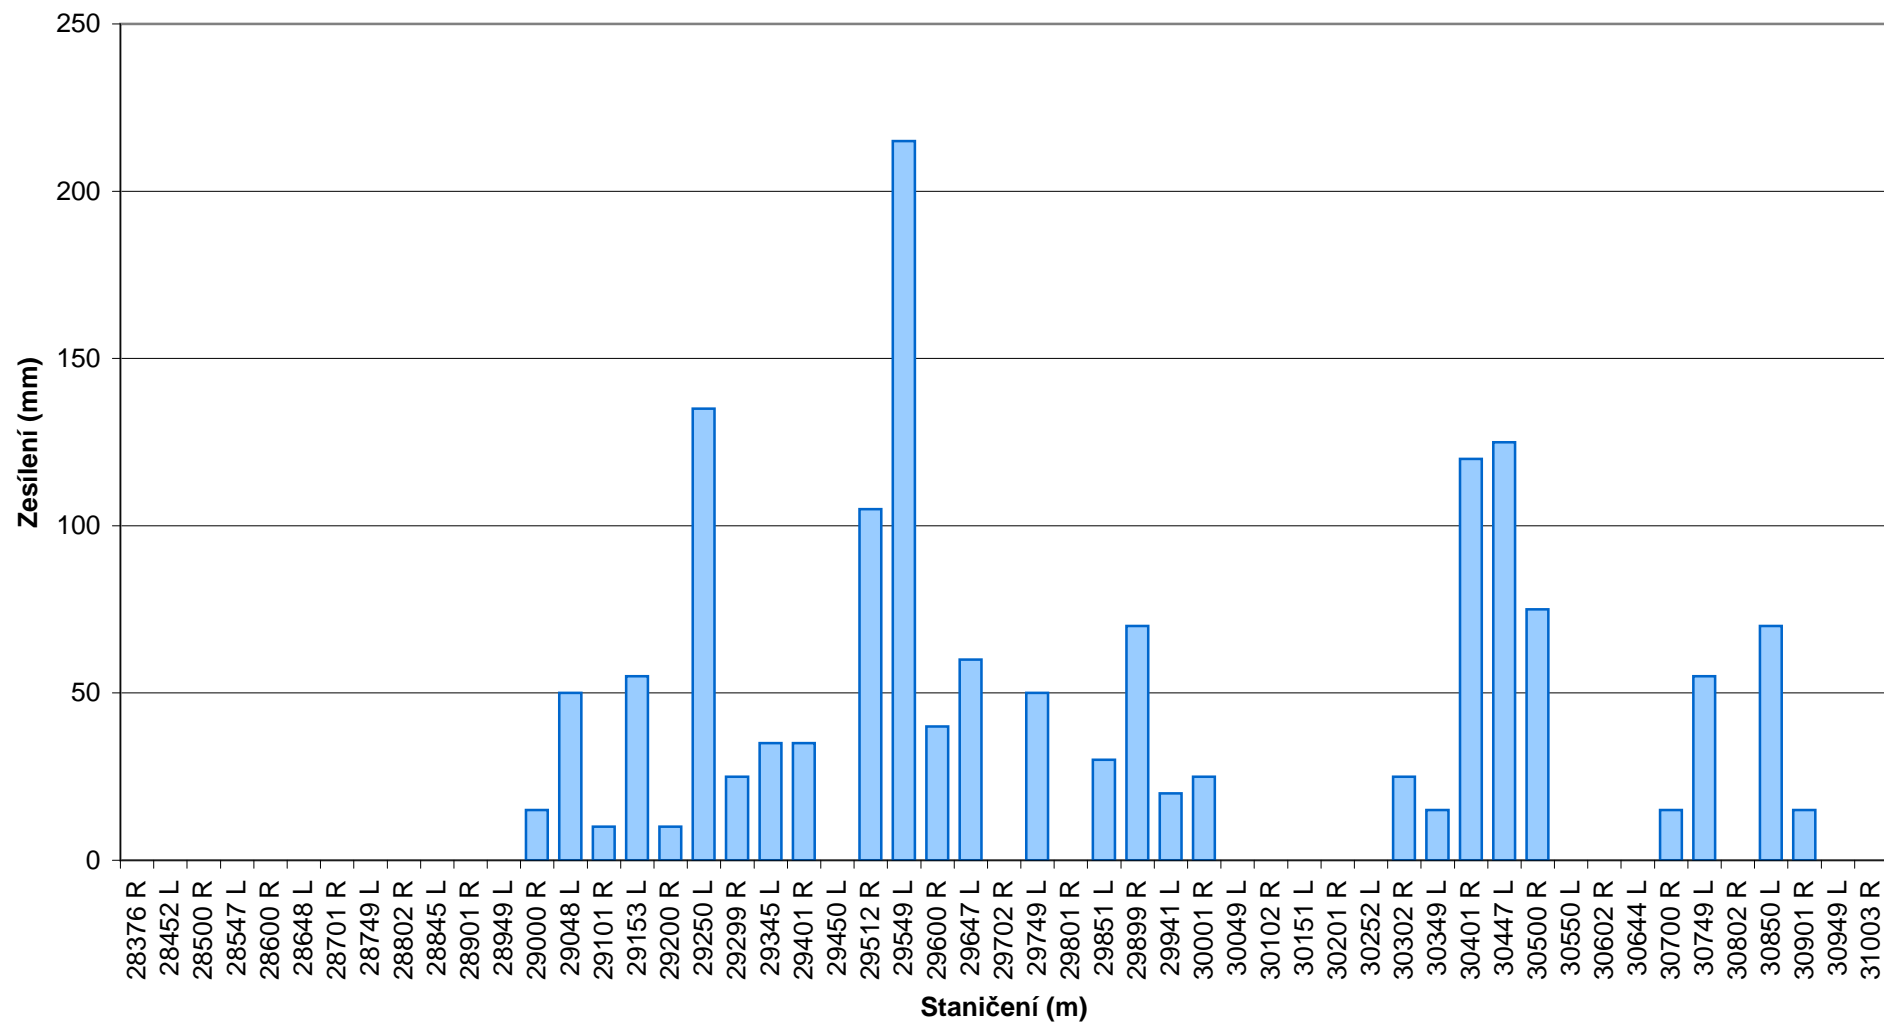
**Zesílení vozovky - II/275 Bošín - Křinec**

**Průměrná tloušťka zesílení (mm):** 28

**Maximální tloušťka zesílení (mm):** 215

**Návrhová tl. zesílení (průměr+1,3xsm.odch.)** 85 mm
